**TARTUS KASTANI TÄNAVAL ASUVA ELAMU  
AJALOOLINE KIRJELDUS JA TEHNILISE SEISUNDI  
HINDAMINE KOOS VÕIMALIKE  
PARANDUSETTEPANEKUTEGA**

Kastani 4, Tartu

2013/2014. õ-a. Arhitektuuri konserveerimise ja restaureerimise täiendkoolitusekursuse  
lõputöö

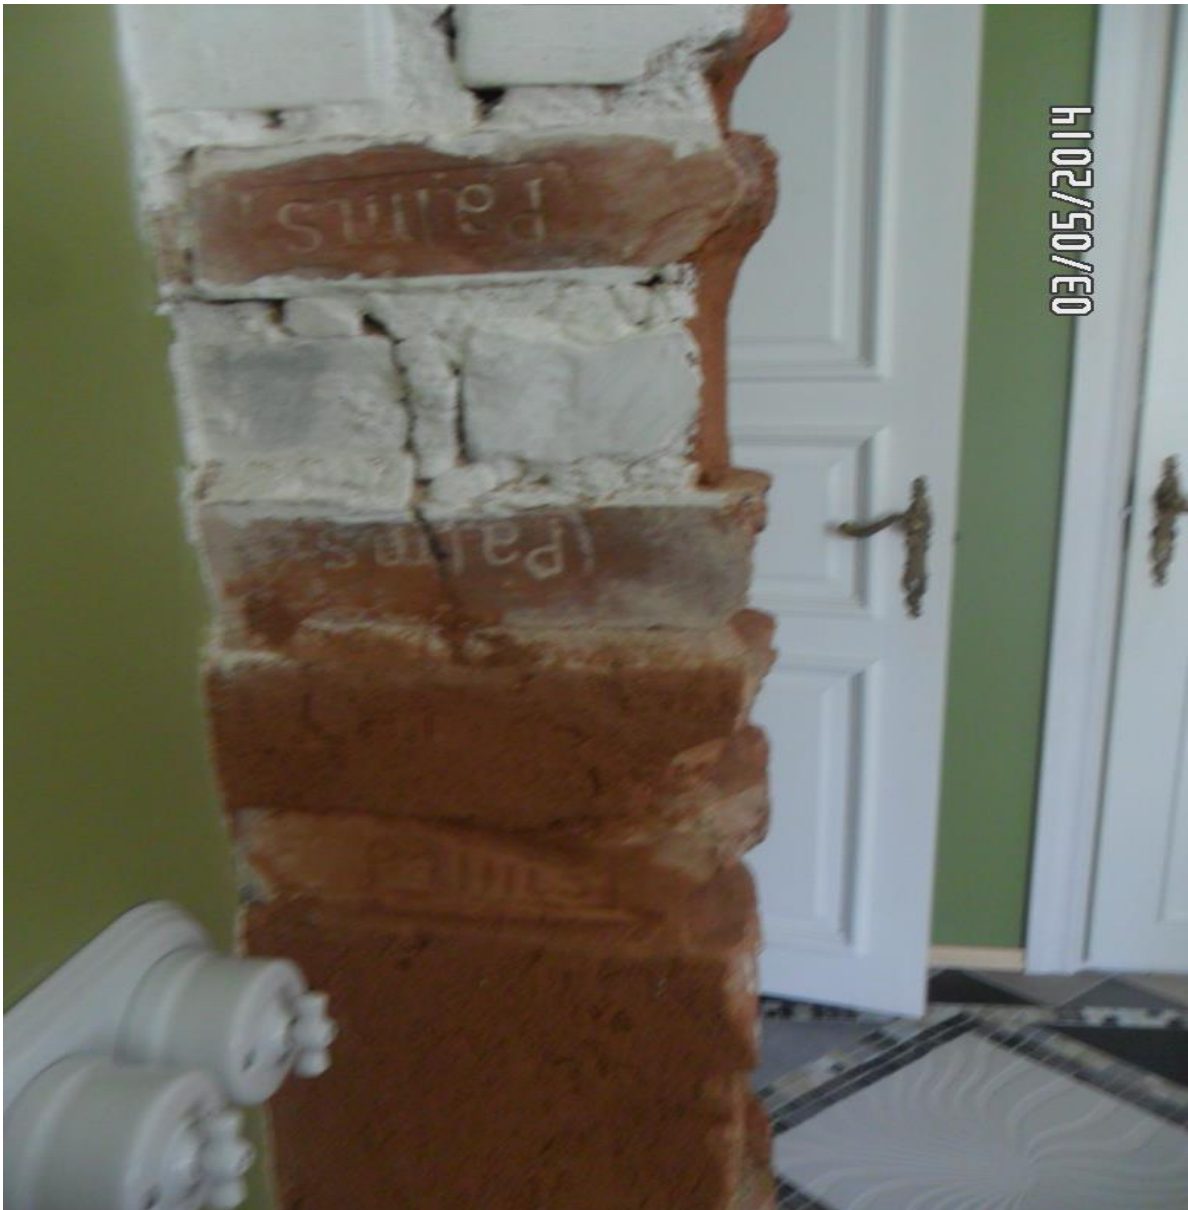
Eramu kandvad välisseinad (ka kandvad siseseinad ) on laotud täielikult tellistest kasutades sideainena lubimörti. Laotud seinte paksus on ca 650 mm ehk siis 2,5 kivi paksune sein, kus väliskiht ja sisekiht on eraldatud õhugahega. Siseseinte paksus on ca 400 mm ehk 1,5 kivi paksune sein. Arvatavasti on tellised algselt pärit Palmse mõisa kunagisest tellisevabrikust ja kannavad märgistust Palms (foto 3).

Foto 3. Palmse mõisa tellisevabriku tellised

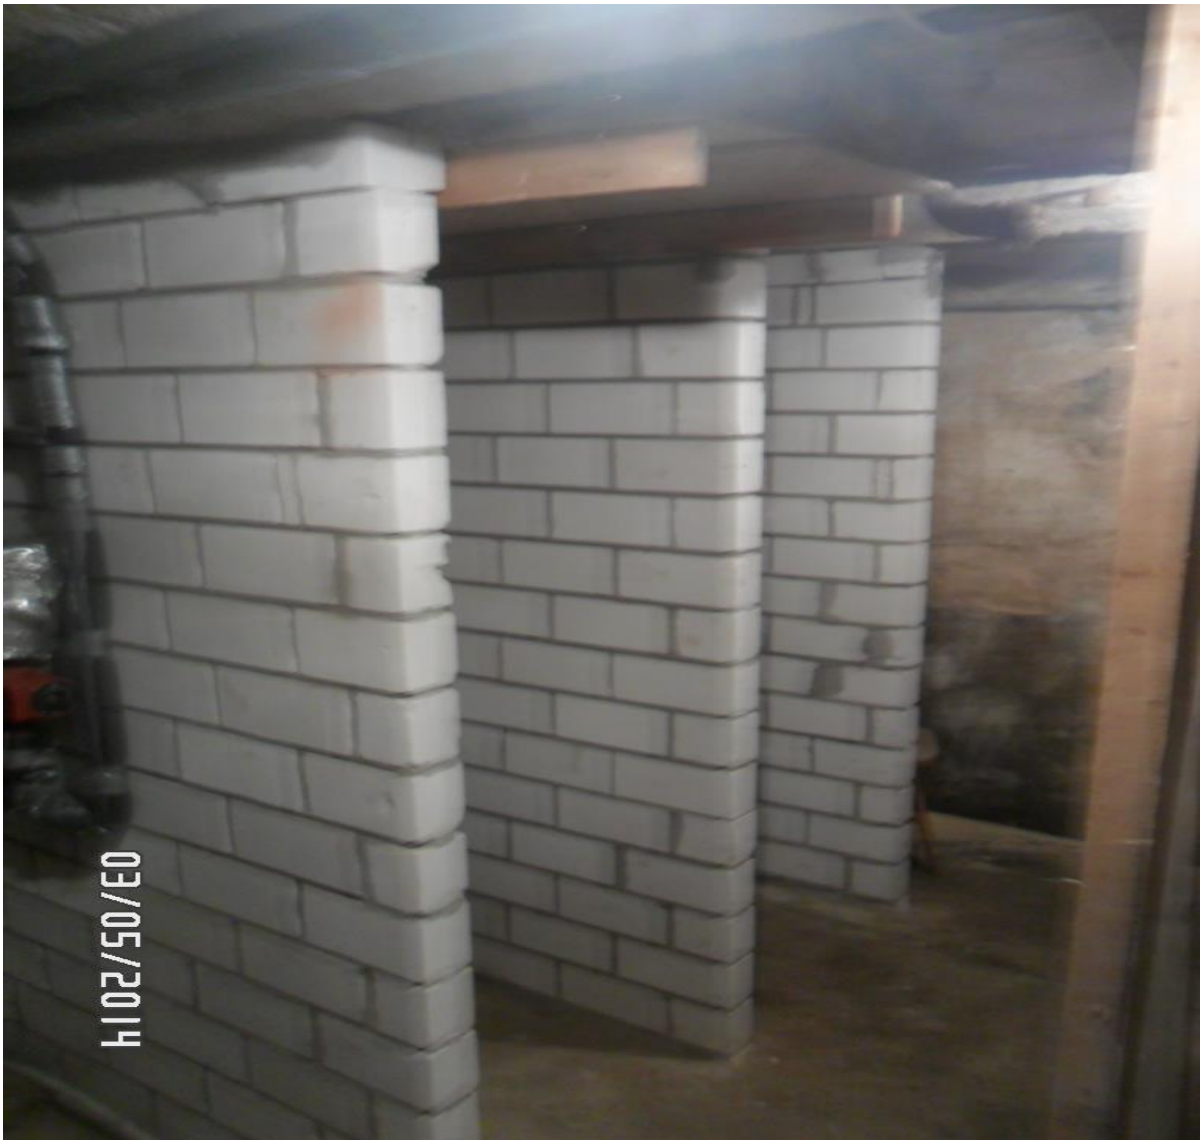
Nagu plaanidelt (Lisa 8) näha siis on hoonel ainult osaline kelder, mis rajati 1910. ndate ümberehituse käigus. Keldrisse pääses ka köögis oleva luugi kaudu, mis on tänaseks samuti suletud (foto 11). Samas rajati ka keldri kõrvale kuivkäimlate jaoks nn lampkast. Lampkasti peal olid mõlema korruse tualetid. Kõik keldri seinad on laotud maakividest ja seinte paksus on ca 650 mm. Keldri lae moodustavad tellistest laotud võlvid, mis toetuvad metalltaladele. Metalltalade profiiliks on I - talad ja metalltalad toetuvad omakorda maakiviseintele. Kuigi algelt polnud keldris olevaid silikaatseinu kavandatud, siis praegu on need sinna ehitatud ja aitavad toetada keldri lage (foto 11).

Foto 11. Keldri silikaadist laotud vaheseinad

Kõik vólvid ja seinad on viimistletud lubikrohviga, kuid niiskuse tõttu on krohv eemalduma hakanud. Vólvid ise tunduvad esmapilgul üsna heas seisukorras olevad. Kivide vahelised vuugid on segu täis ja kuskil pole täheldada mõranenud telliseid. Suurem probleem on aga metalltaladega (foto 12).
