**ARNOLD MATTEUSE PROJEKTEERITUD
FUNKTSIONALISTLIK SUPELMAJA**

Kriimani küla, Haaslava vald, Tartumaa

2013/2014. õ-a. Arhitektuuri konserveerimise ja restaureerimise
täiendkoolituskursuse lõputöö

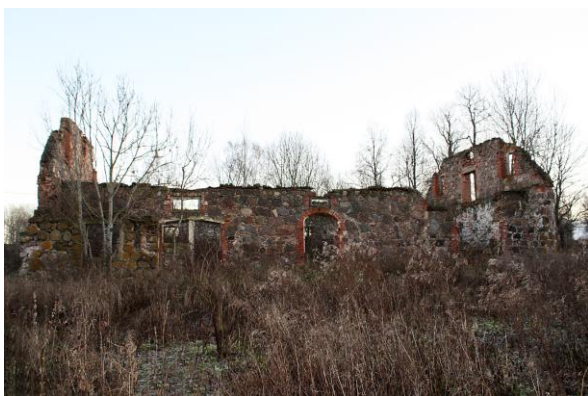
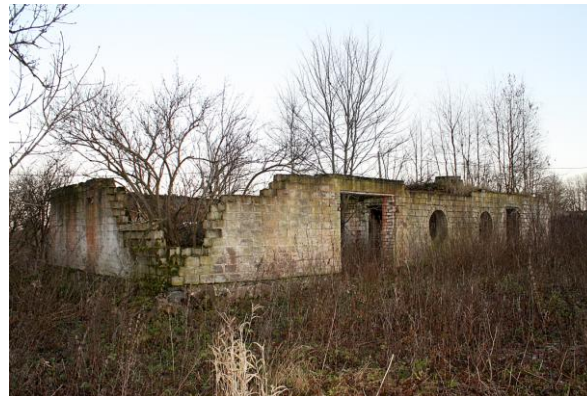
Ill. 6.–7. Vasakul Kriimani mõisa maakividest abihoone varemed, paremal aga hilisema funktsionalistliku tallihoone varemed.

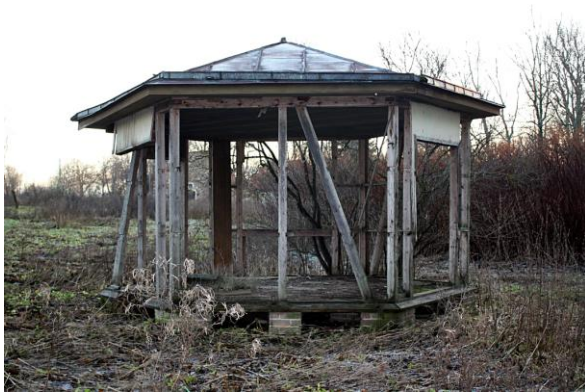
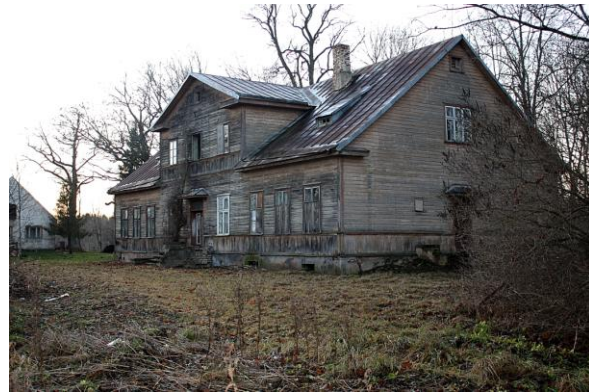
Ill. 8.–9. Tõenäoliselt mõisaansambli koosseisu kuulunud lehtla varemed supelmajast idas (vasakul) ja puidust Kriimani mõisa lagunev peahoone (paremal).
