**MAASTIKUARHITEKTUURNE ALUSUURING  
HARJUMÄE PARGI NÄITEL  
TEGEVUSKAVA KOOSTAMISEKS  
TALLINNA BASTIONAALVÖÖNDI PARKIDELE**

Harjumägi, Tallinn, Harjumaa

2013/2014. õ-a. Arhitektuuri konserveerimise ja restaureerimise täiendkoolituskursuse  
lõputöö

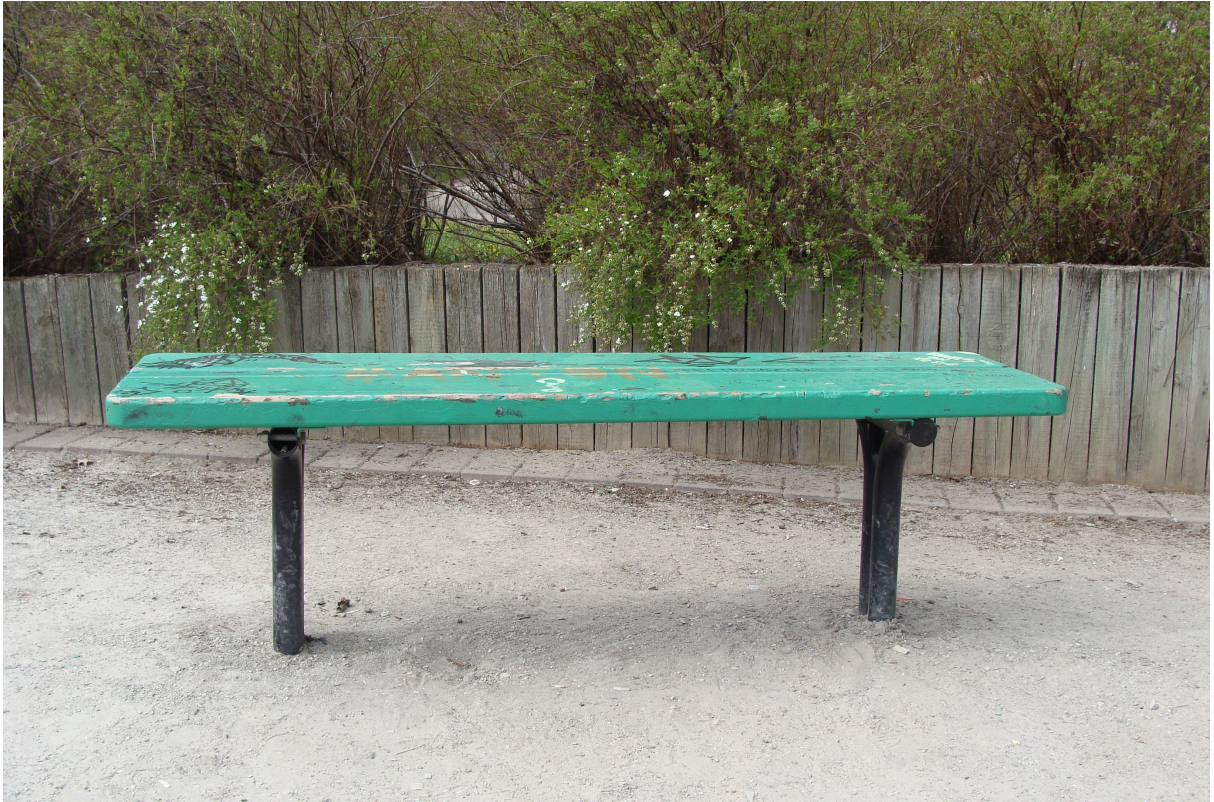
Maa-alal paikneb kahte erinevat pargiala rekonstrueerimist markeerivat inventari - esineb kahte eritüüpi pinke (Foto 28 ja 29), prügikaste ja pargivalgustust (Foto 34 ja 35). Pargivalgustite valguse värvus on erinev. Alal on kahte eritüüpi infostende (Foto 31 ja 32). Mäe otsas Vabaduse väljaku poole on paigaldatud lipumastid. Pargialal torkavad silma erineva suurusega elektrikilbid.

Foto 28 1997 aastal paigaldatud pink

Koostada Harjumäe pargi rekonstrueerimisprojekt, võttes aluseks 2011 OÜ Kivisilla projektis kasutatud pinke, prügikaste, valgusteis ning teekatet, et ühtlustada pargi üldilmet ning lahendada ära sademevee juhtimine, et vältida erosiooni. Lahendus ei tohi halvendada ajalooliste ja teiste väärtuslike puude kasvutingimusi nende juurestiku kasvutsoonis.

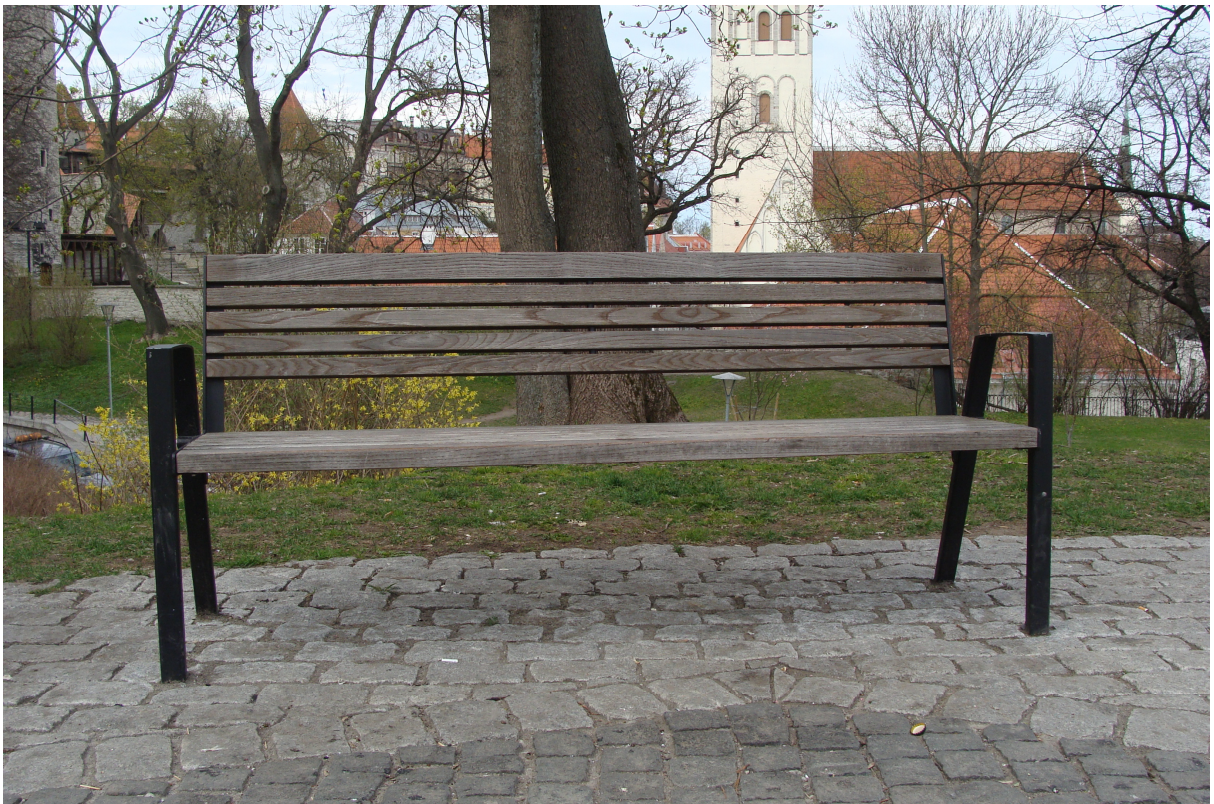
Foto 29 2011 aastal paigaldatud pink

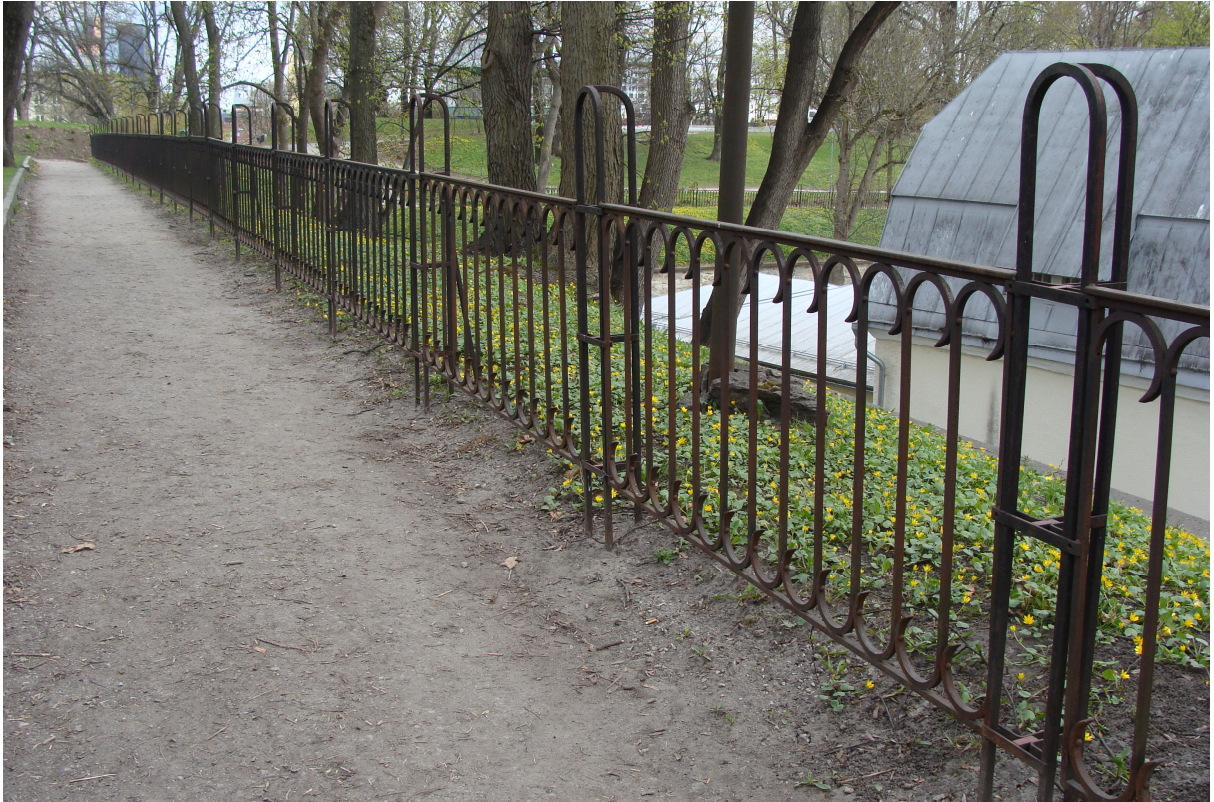
Eskarpmüüri ääres kulgeb metallist piire. Metallilt on värv kohati maha tulnud. Piirde alumine osa on pinnasega kaetud (Foto 32) välja arvatud Komandandi teega paralleelne osa (Foto 30), mille alumine serv asub liiga kõrgel, sest piirde kõrval kulgeva kõnnitee katendile pole aastaid sõelmeid lisatud.

Foto 30 Komandandi teega paralleelne metallist piire ääres paiknev metallist piire

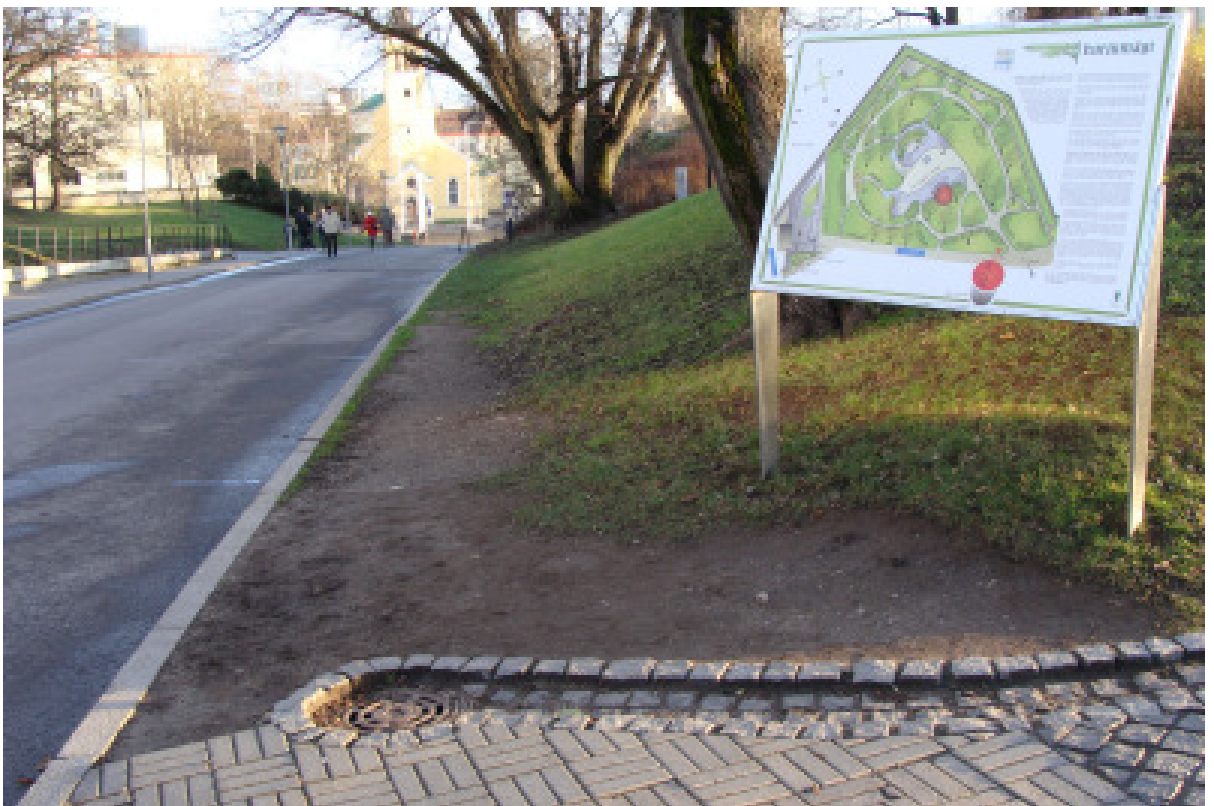
Foto 31 Komandandi tee ääres paiknev infostend

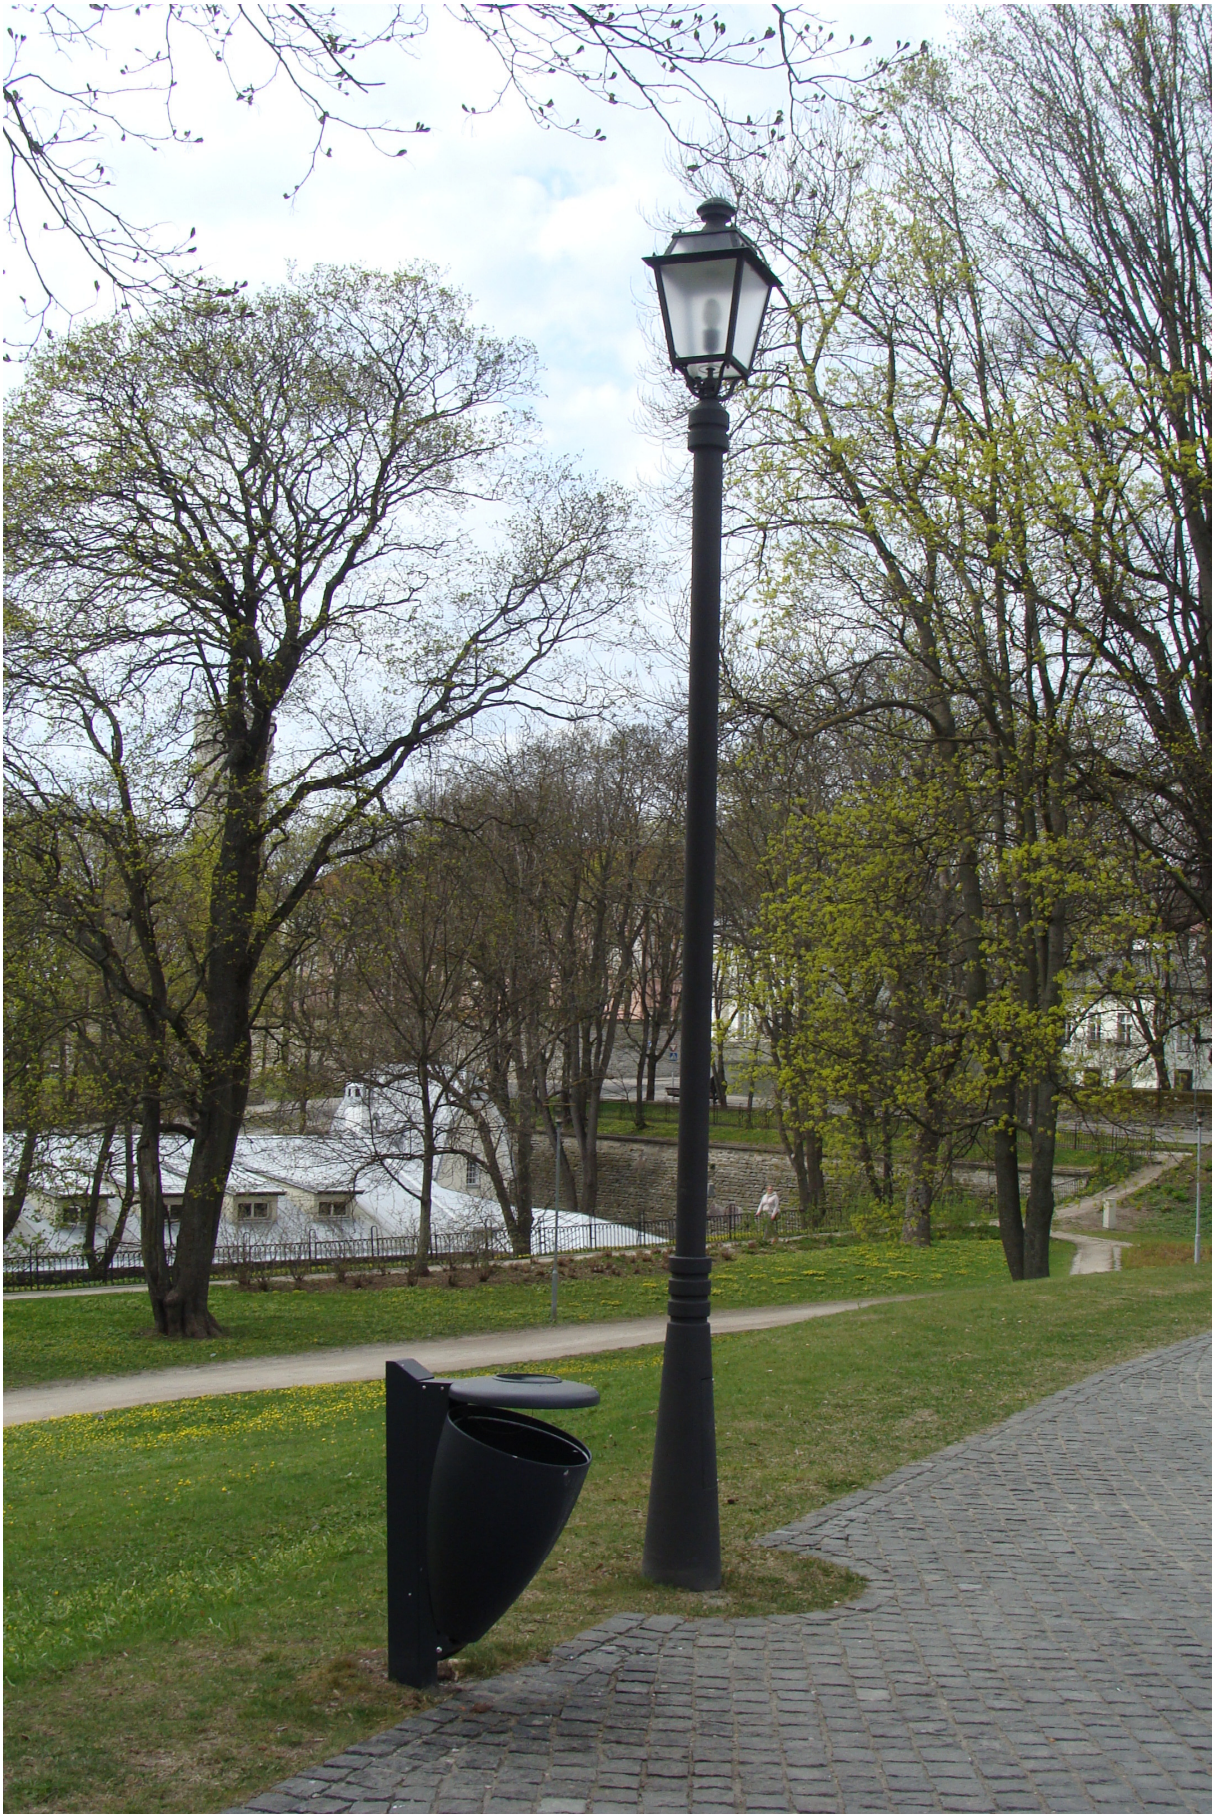
Foto 34 2011 pargi rekonstrueerimisel paigaldatud valgusti ja prügikast

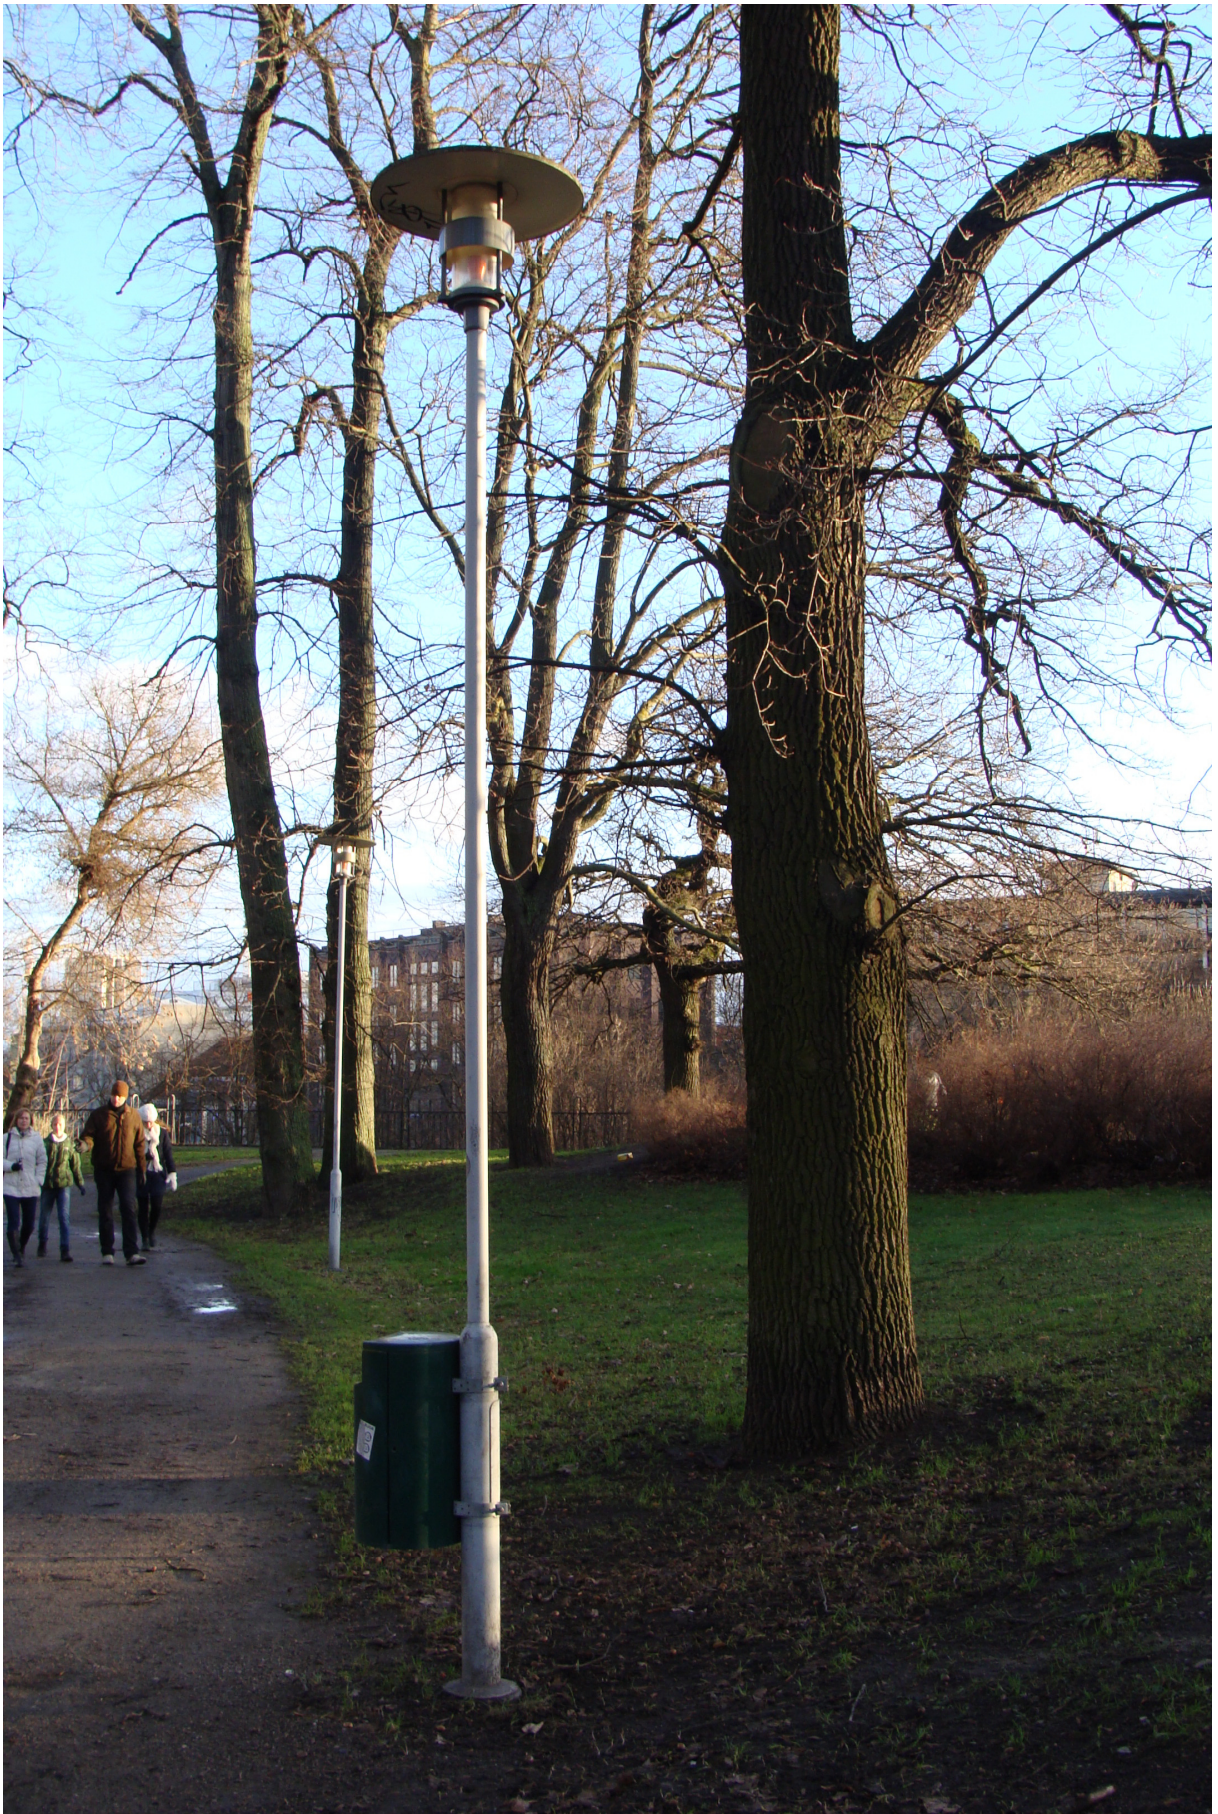
Foto 35 1997 pargi rekonstrueerimisel paigaldatud valgusti ja prügikast

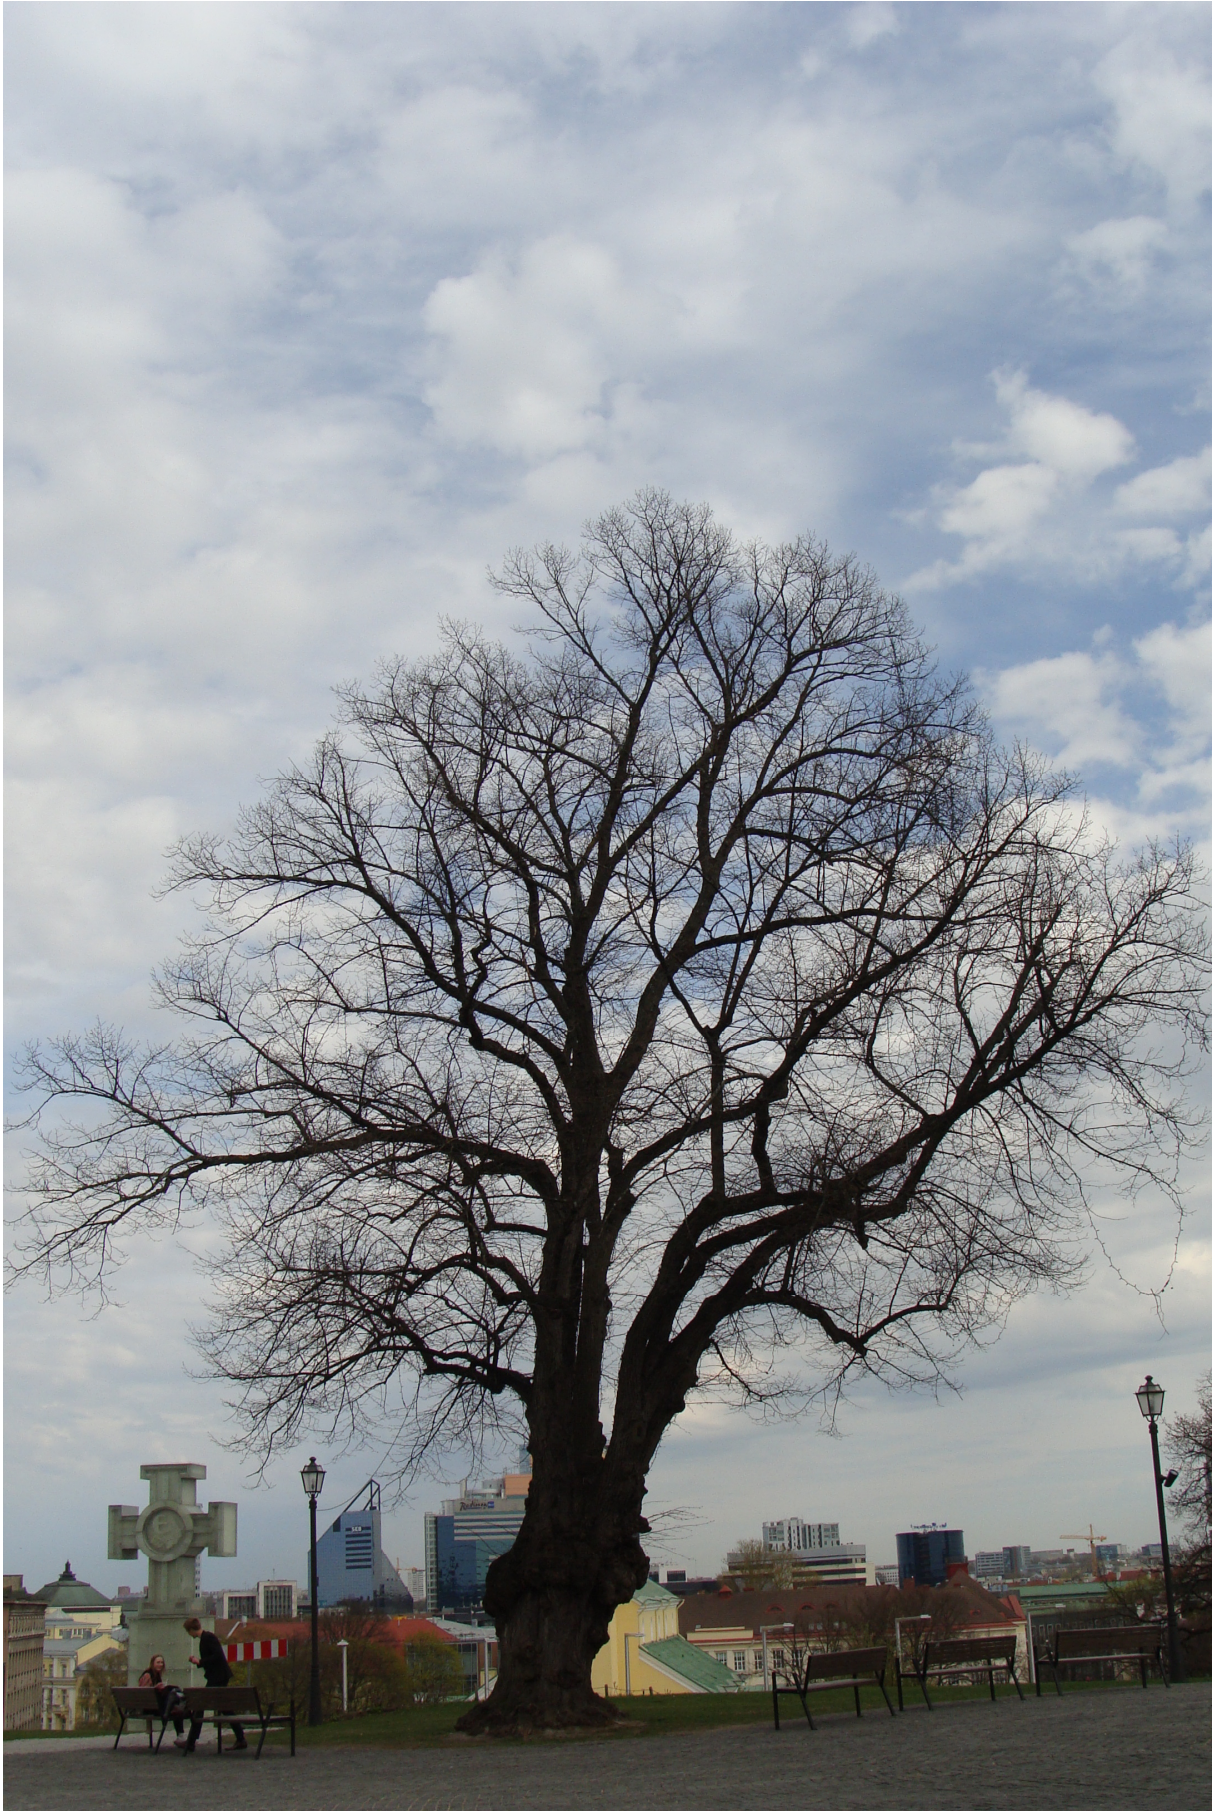
Haljastuse osas on kõige väärtuslikumad neli läänepärna aastast 1750 (Foto 36) ja kaks euroopa lehist (Foto 37), mis on istutatud Eestimaa Aiandusühistu poolt aastal 1865-67. Läänepärnale, mis kasvab Vabaduse ausamba taga ja paviljonist Kiek in de Kōk'i poole jäävale II väärtusklassi pärnale on kinnitatud tüvedele jõuluvalgustus (Foto 38), mis kahjustab puu kooreosa ning ei näe valgustuse helkivate etikettide tõttu (Foto 39) esteetiline välja.

Foto 36 2011 Aastast 1750 pargis kasvav läänepärn

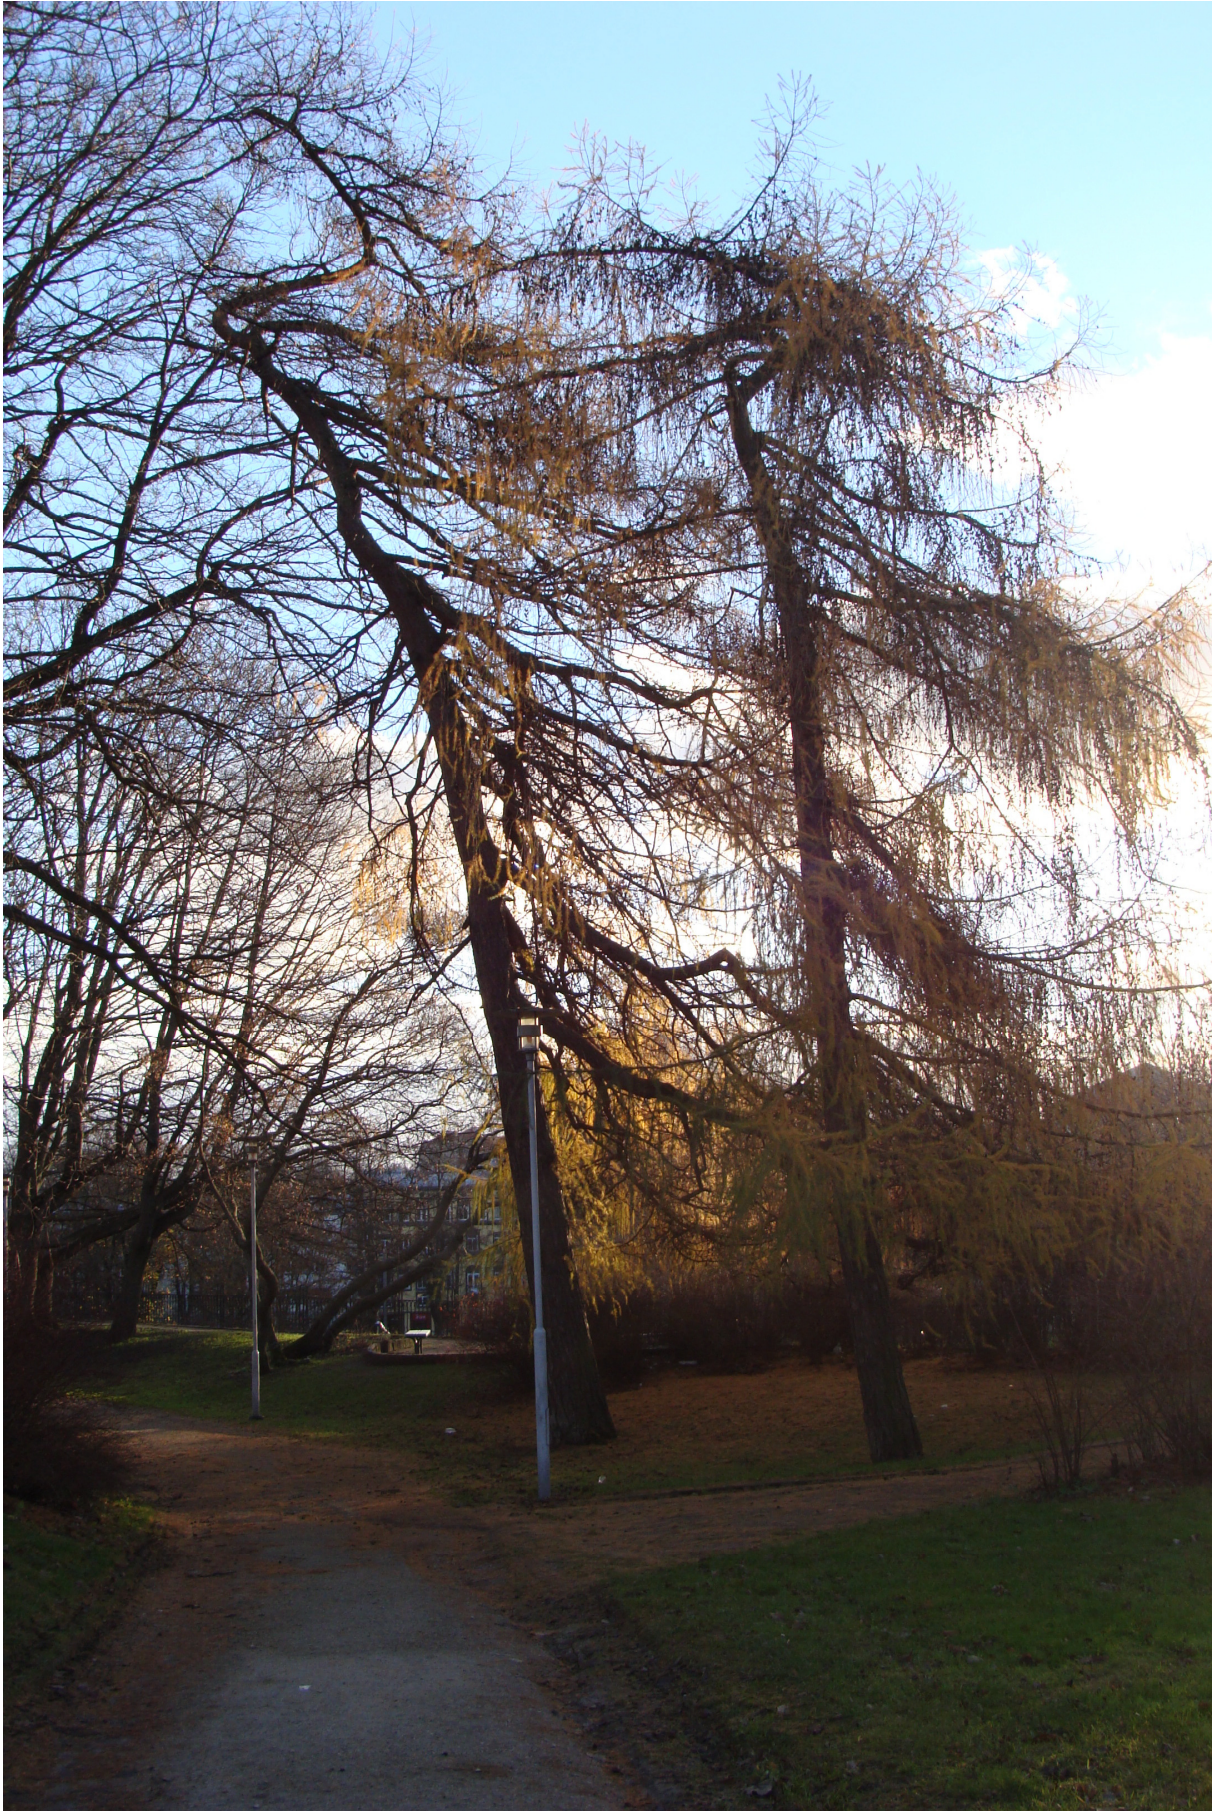
Foto 37 Aastal 1865-67 Eestimaa Aiandusühistu poolt istutatud euroopa lehised

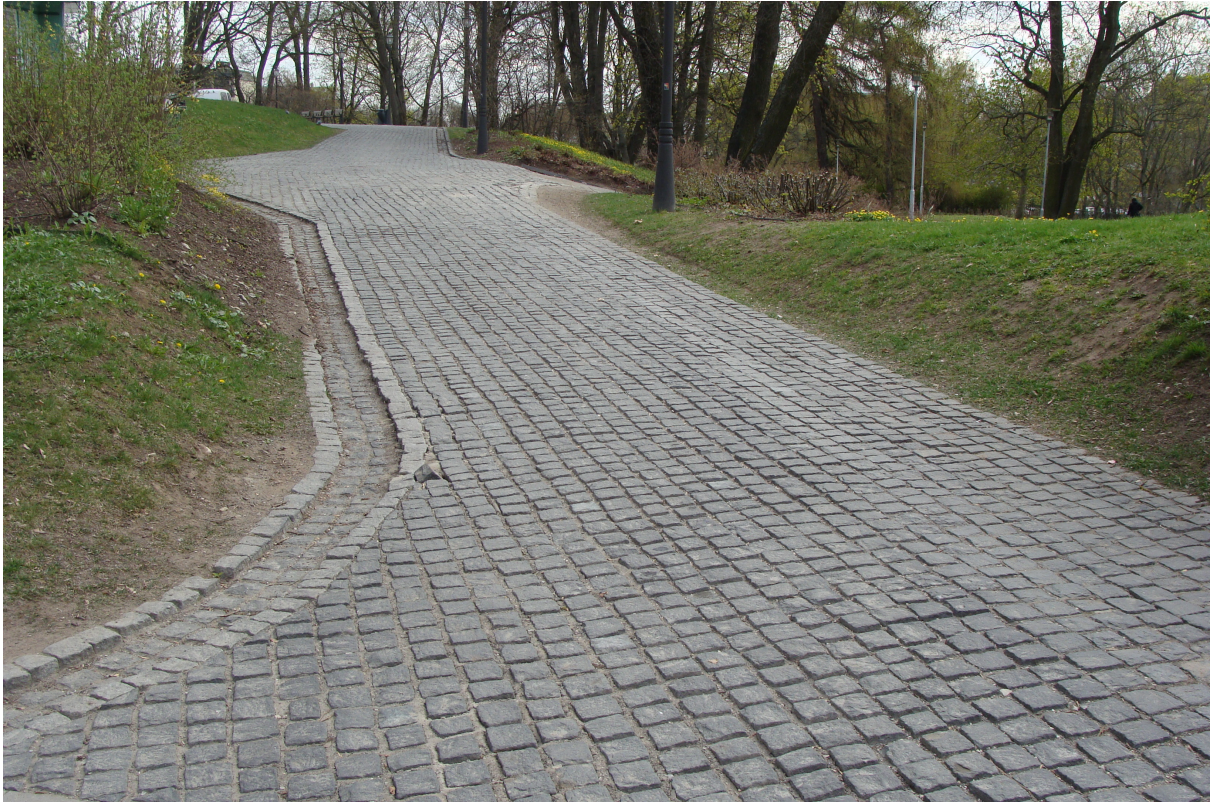
Pargis eristuvad 2011 aastal rekonstrueeritud teed hästi. Need on kaetud graniidist erineva suurusega kividega. Koos kõnniteede katendiga on lahendatud ära ka sademevee juhtimine, mis toimib hästi (Foto 40).

Foto 40 2011 aastal rekonstrueeritud kõnnitee koos sademevee ärajuhtimise renniga

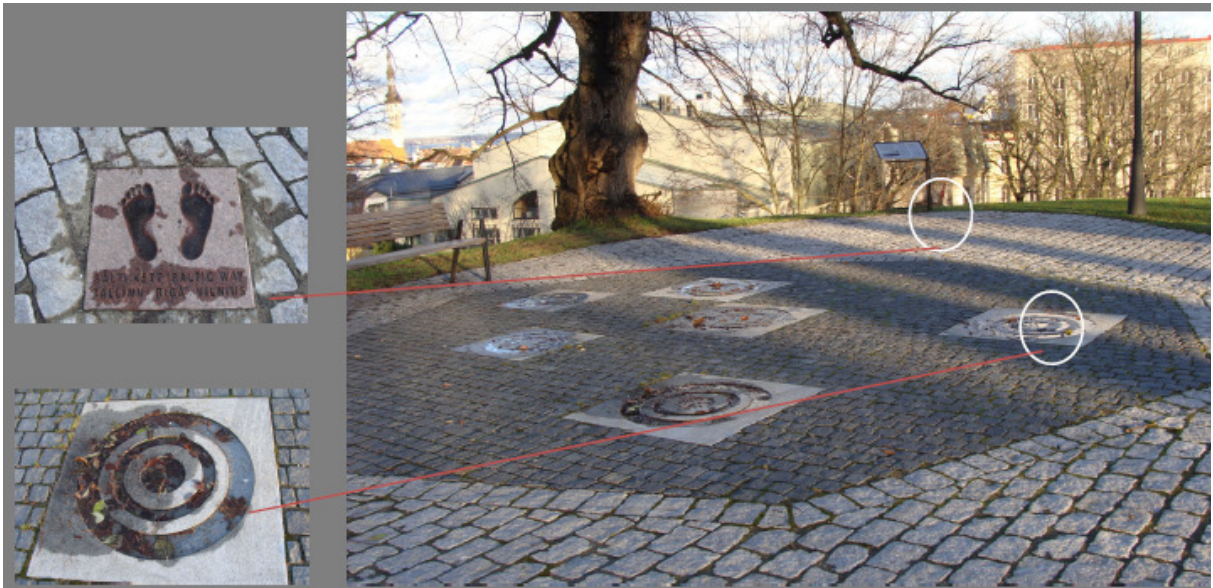
Mäeotsas oleval väljakul on erineva teekattega markeeritud vana paviljoni asukoht ning 2013 aastal on sinna lähedale paigaldatud Balti keti mälestuseks jalajäljed (Foto 44).

Foto44 Endist paviljoni asukoht markeeriv sillutis ja 2013 Balti keti mälestuseks paigaldatud jalajäljed
