**AVANDUSE MÕISA PEAHOONE TEHNILISE SEISUKORRA
HINNANG JA
HOONE KORRASTAMISE TEGEVUSKAVA**

Objekti aadress: Allee tänav 1, Simuna alevik, Väike-Maarja vald, Lääne-Virumaa

2013/2014. õ-a. Arhitektuuri konserveerimise ja restaureerimise täiendkoolituskursuse
lõputöö

Tallinn 2014

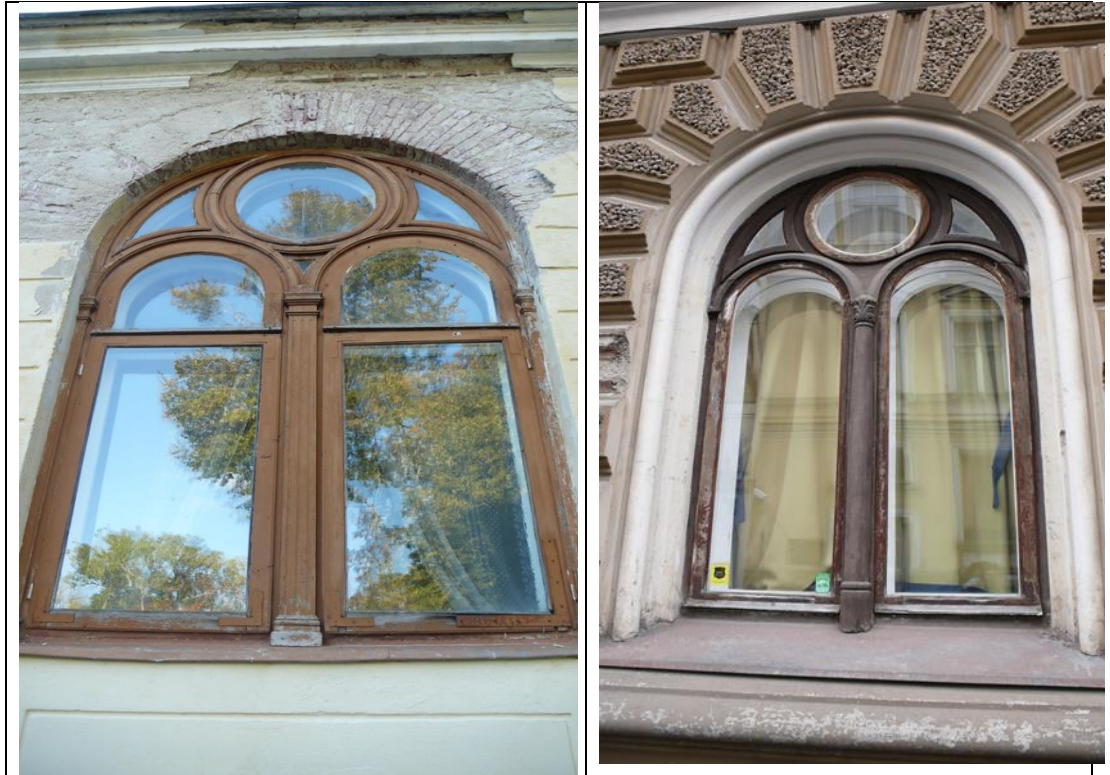
- Tähelepanuväärsed on saali aknad, mis on arhitekt Engelhardt'i kujundatud Firenze Palazzo Strozzi eeskujul. Vt. all võrdluseks analoogseid aknaid Avandusel ja Tallinnas.

Fotod A2 ja A3. Vasakul Avanduse mõisa saali aken, paremal aken Tallinnas, Suur Kloostri t. 5¹⁵.
