**Korterelamu Kaupmehe tn. 2, Tallinn, olemasoleva olukorra
hinnang ja restaureerimise ettepanek.**

Kaupmehe tn. 2, Tallinn

2013/2014. õ-a. Arhitektuuri konserveerimise ja restaureerimise täiendkoolituskursuse
lõputöö

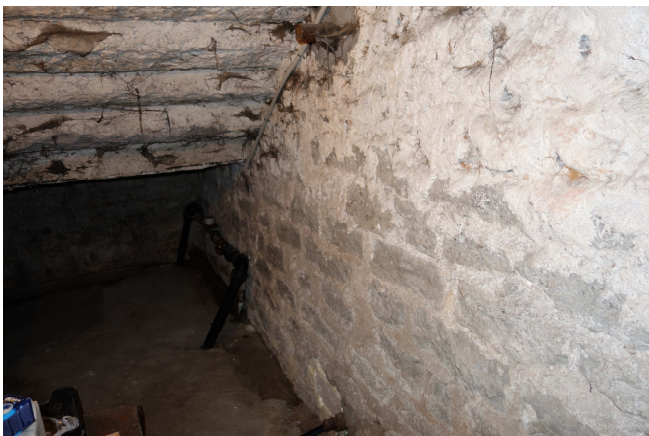
Korruselamu välissein on silikaattellisest ja savitellisest õhkvahega müüritis, mis toetub murtud ja saetud paekivist laotud vundamendile (vt ka Lisa nr 13).

Pilt nr 6. Murtud paekivist vundamendi müüritis. Allikas: A-L.Lindeberg, aprill 2014.

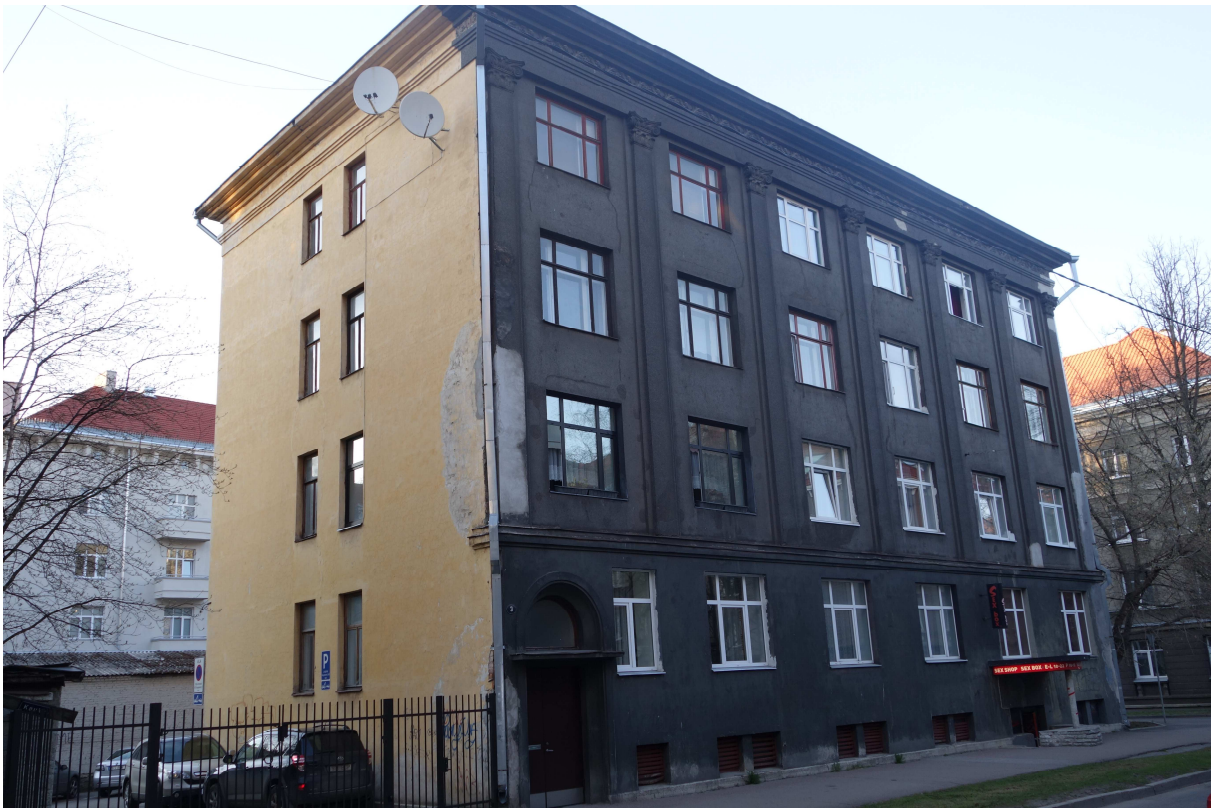
Korruselamu vundamendi ja seinte müüritööde teostus on hea, praod krohvis on tekkinud müüritise deformeerumisel, kui linna pommitati. Krohvi kahjustused on tekkinud ka halvasti toimiva ja osaliselt puuduva vihmaveesüsteemi tõttu. Samuti on valesti paigaldatud ja läbi roostetanud parapeti, karniiside ja akende veeplekid.

Pilt nr 7. Vaade tänavapoolsele fassaadile. Allikas: A-L.Lindeberg, aprill 2014

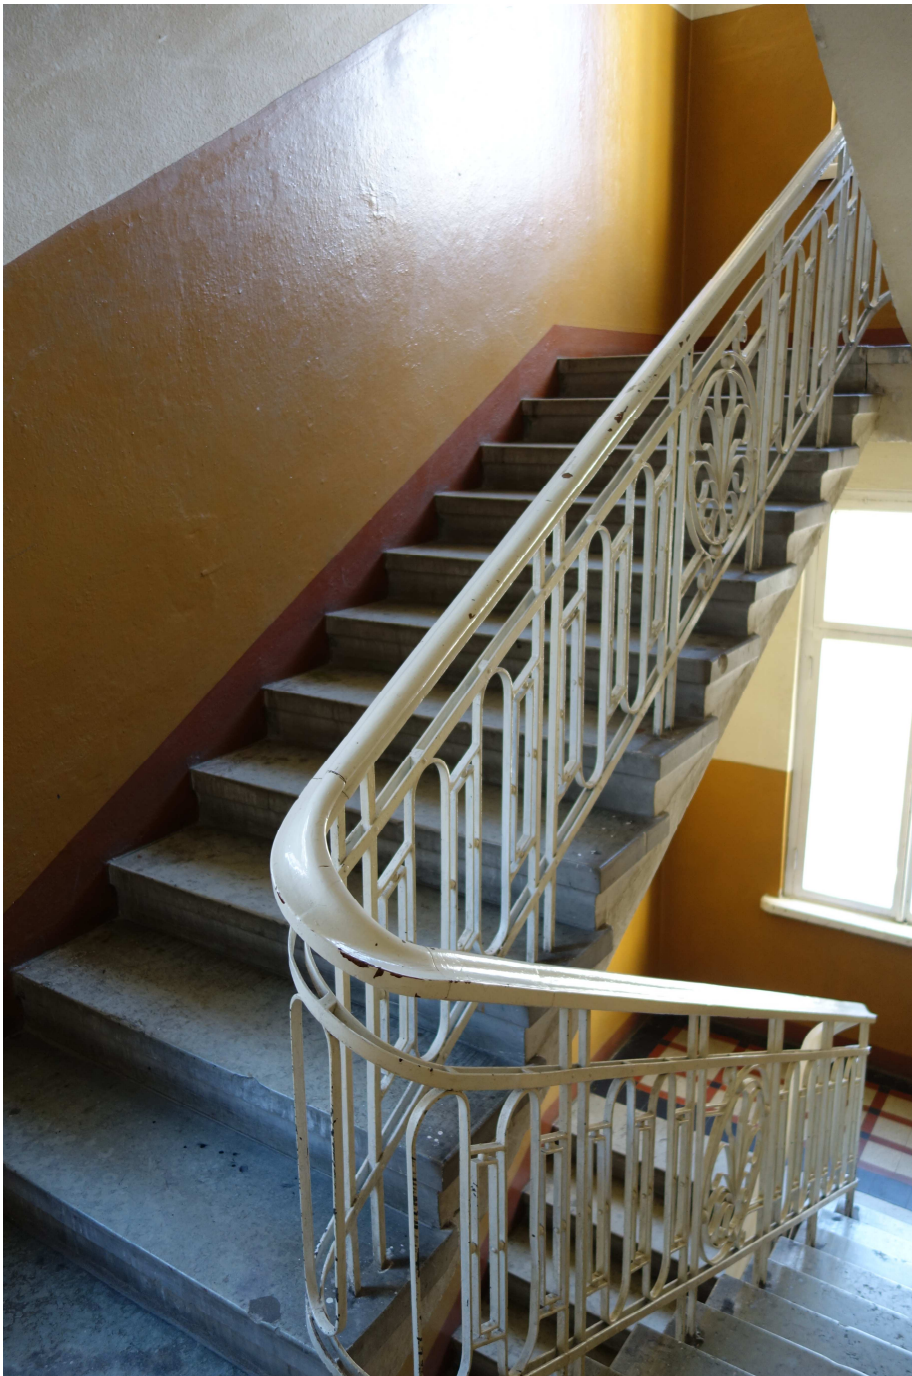
Nn. teenijate trepikoja viimase korruse lael ja seintel on niiskuskahjustused kuna katuse konstruktsioonis on eterniidi ja valtsplekkkatuse ühenduskohad lahti ning kohati puudub kate.

Pilt nr 10. Vaade trepikotta. Allikas: A-L.Lindeberg, aprill 2014.

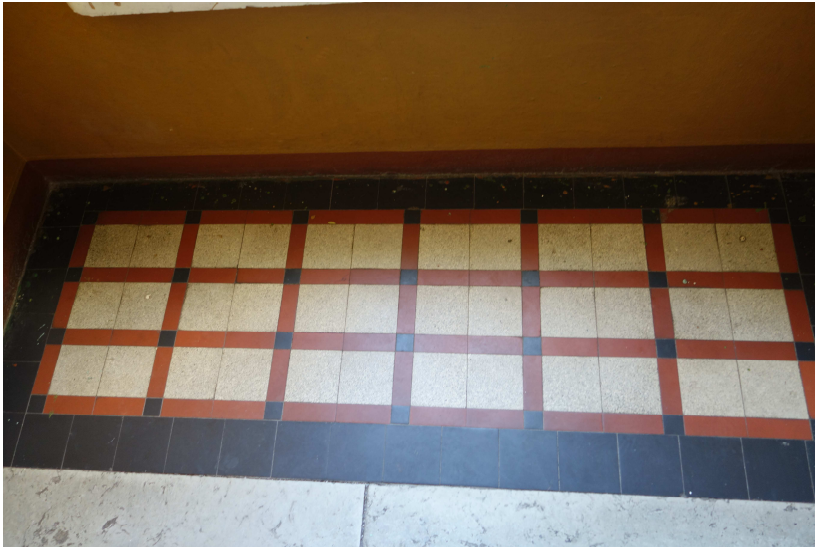
Trepikodade põrandad, trepiastmed ja plaaditud trepimarsid on väga hästi säilinud. Puhastamist ja värvimist vajaksid trepi piirded ja käsipuud. Ühe trepikoja ülemisel korrusel on niiskuskahjustused.

Pilt nr 19. Vaade trepikoja plaaditud põrandale. Allikas: A-L.Lindeberg, aprill 2014.

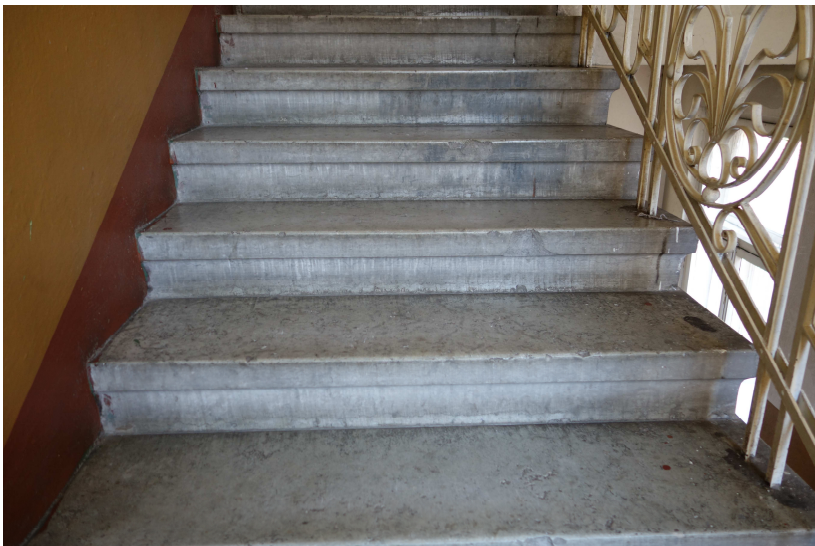
Pilt nr. 20. Vaade trepikoja täispaekivi astmetele. Allikas: A-L.Lindeberg, aprill 2014.

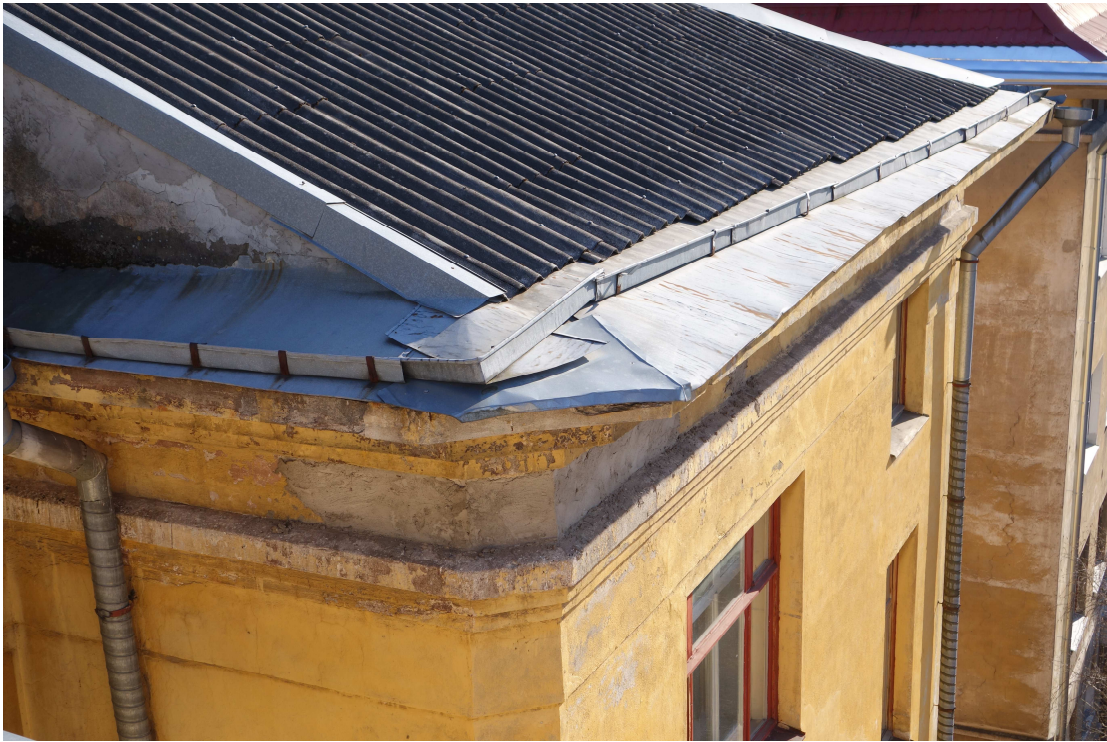
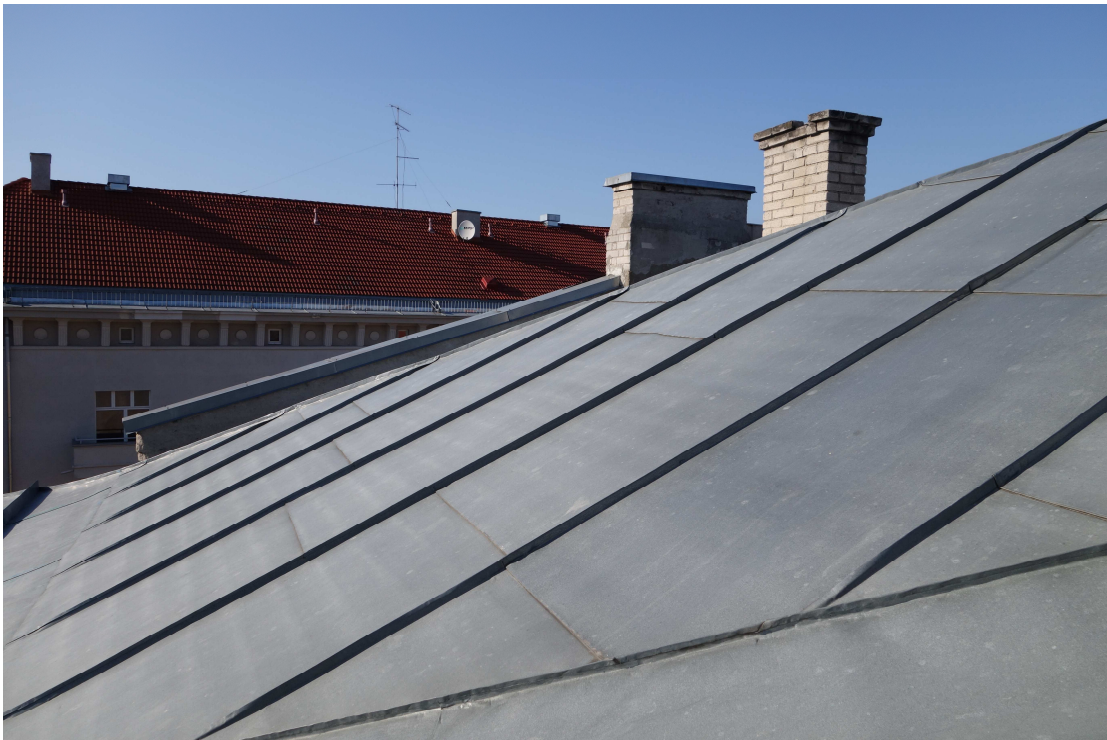
Lisa nr 7. Vaade katusele ja korstnatele (allikas: A-L.Lindeberg, aprill 2014).

Hoone algupärane katuseviimistlus oli valtsplekk. 1945 a. taastamistööde käigus kaeti katus osaliselt eterniidiga. Tööde teostus on ebakvaliteetne, pööningukorrusel, trepikodades ja fassaadidel on näha mitmed läbijookse. Eriti halvasti on teostatud eterniidi ja valtspleki ühenduskohad. Katusepealsete vihmaveerennide põhjad on auklikud ja roostes. Katusekonstruktsioonide vaatlusel ilmnisid mõned niiskuskahjustused ja pehkinud talad (vt ka Lisa 7).

Korstna ümbruste ülespöörded liiga madalad ja tihendamata (vt ka Lisa nr 7).

Esmaseks katusetöoks oleks eterniidiga kaetud pindade vahetus valtsplekk katte vastu. Kogu hoone perimeetris katusepealsete veerennide vahetus, taastada vihmavee äravoolu kohad rennidest algsetele asukohtadele. Ühistul on plaan pööningukorrus välja ehitada, kuna pööning on kõrge ja ruumi on neljale korterile. Selle arvelt saaks täiesti uue katuse ja vahetada välja hoone küttesüsteemid.

Korstnad vajaksid krohvimist, kuna osadel on praod ja katteplekkide puudumise tõttu on otstel niiskus- ja külmakahjustused.

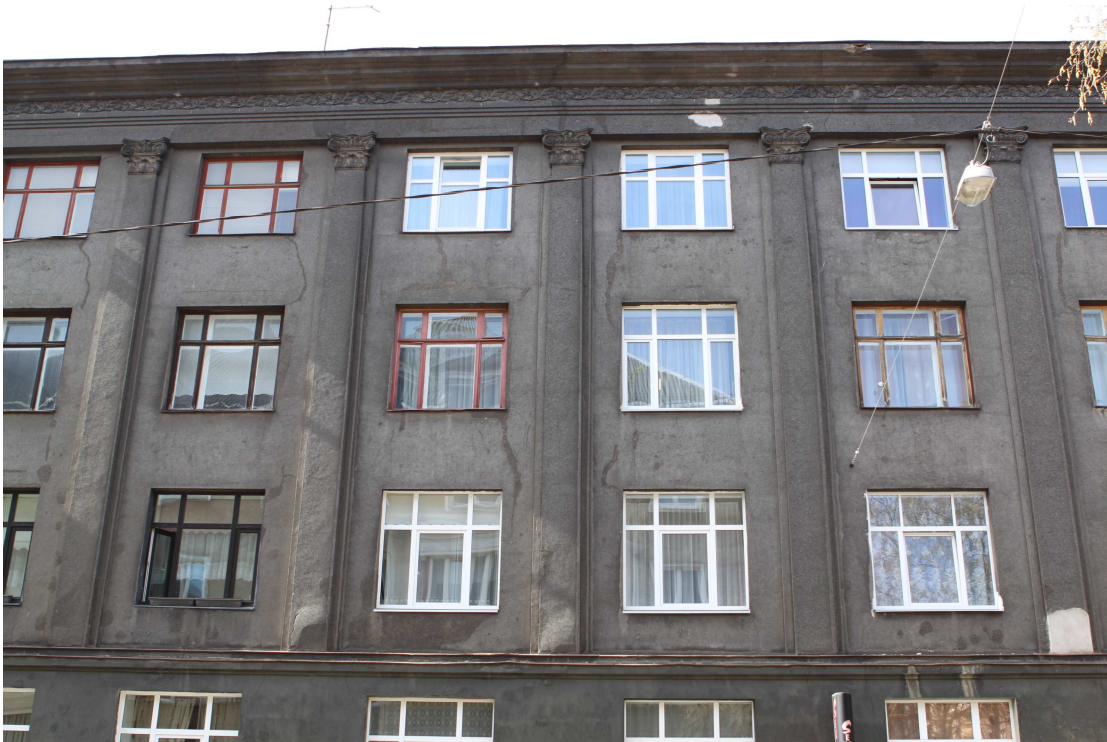
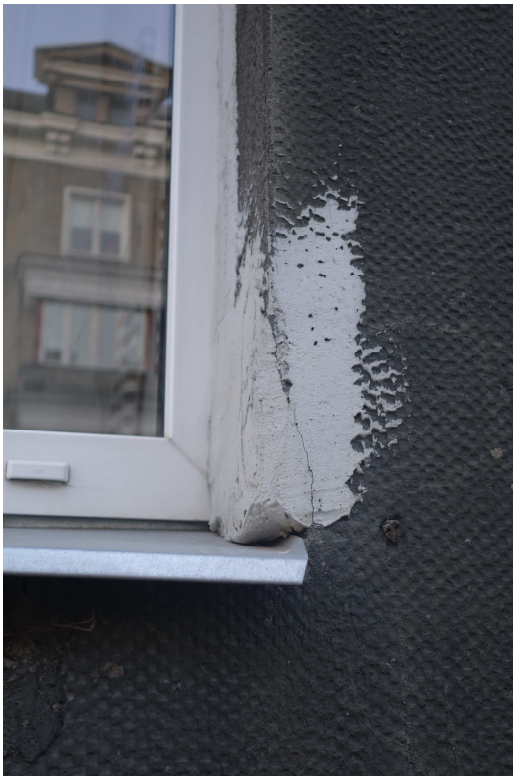
Lisa nr 10. Vaade akendele ja veepilekile (allikas: A-L.Lindeberg, aprill 2014).

Vihmavee ärajuhtimine ei ole tagatud. Karniiside ja sissekäikude varikatuste katteplekid läbiroostetanud või puuduvad üldse. Akende veeplekid on seoses nüüdsete akna vahetustega valesti paigaldatud või puuduvad üldse.
