Heimatstiilis kortermaja rekonstrueerimise lähtepunktid

Raua tn 18 // Terase tn 1, Tallinn

2013/2014. õ-a. Arhitektuuri konserveerimise ja restaureerimise täiendkoolituskursuse lõputöö

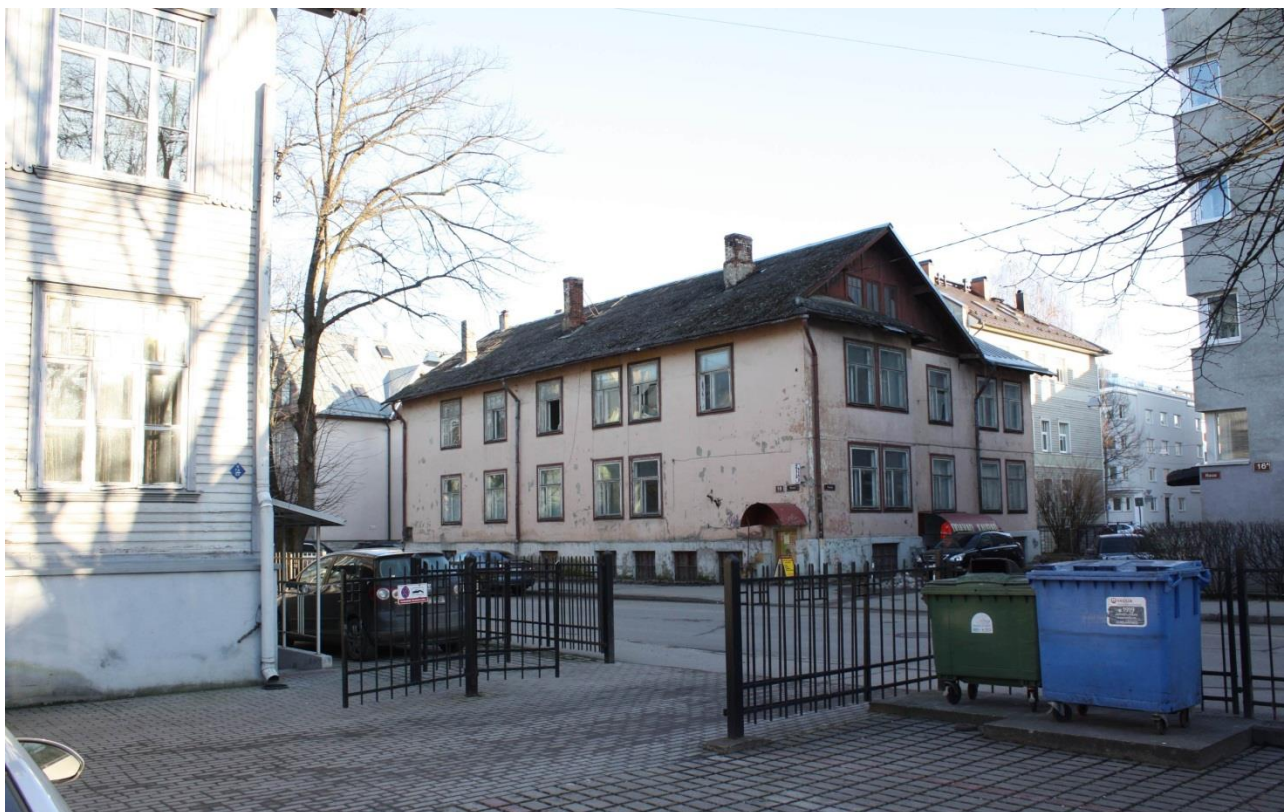
Tänaseks tühjuna rekonstrueerimist ootava korterelamu soklikorruse ruumides tegutses veel märtsis 2014 kasutatud pudukaupade ning riiete pood. Keldritrepid ja varikatused nende kohal on ehitatud suuremaks pärast 1972 aasta inventeerimisi. Algupärane majaesise keldritrepi varikatus oli lihtsate sepiskanduritega (lisa 24) Ilmselt on ka osa lõunapoolse äripinna soklikorruse aknaid pärast seda uuendatud. (ill 8)

Illustratsioon 6. Vaade Raua tn 41 parklast veebruar 2014. Foto: Märt Maripuu

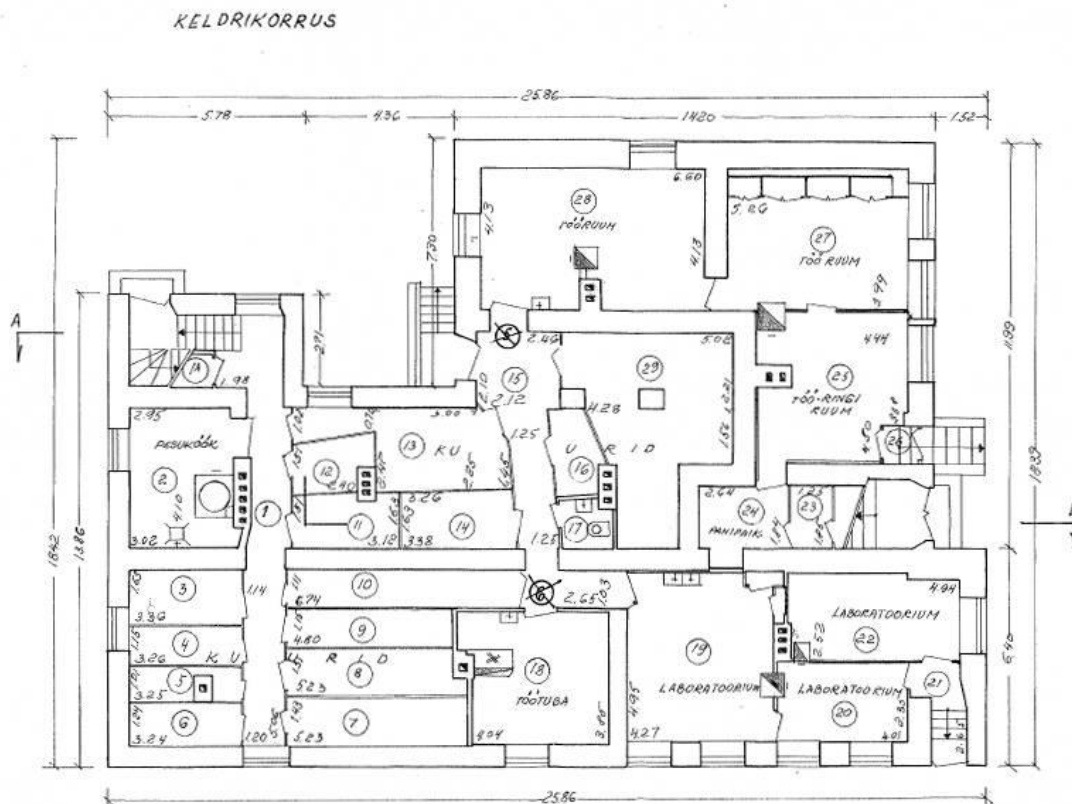
Hoone plaanilahendust on muudetud vaheseinte lisamisega, mis on muutnud luksuskorterid ühiskorteriteks. Pole andmeid kas muudatused on nõukogudeaegsed või varasemad, ent ümberehitatud seintes taaskasutatud uusklassitsistlikud siseuksed (ill 10-12) ning nõukogudeaegsete uste ja muude selliste detailide vähesus paneb uskuma, et ümberehitus võis toimuda enne II maailmasõda. Uuringus mainitakse, et keldrikorterid on ümberkohandatud ametiruumideks. (lisa 20)

20. Keldrikorruse plaan. Inventariseerimise plaan 1972. Allikas: Tallinna linnaarhiiv

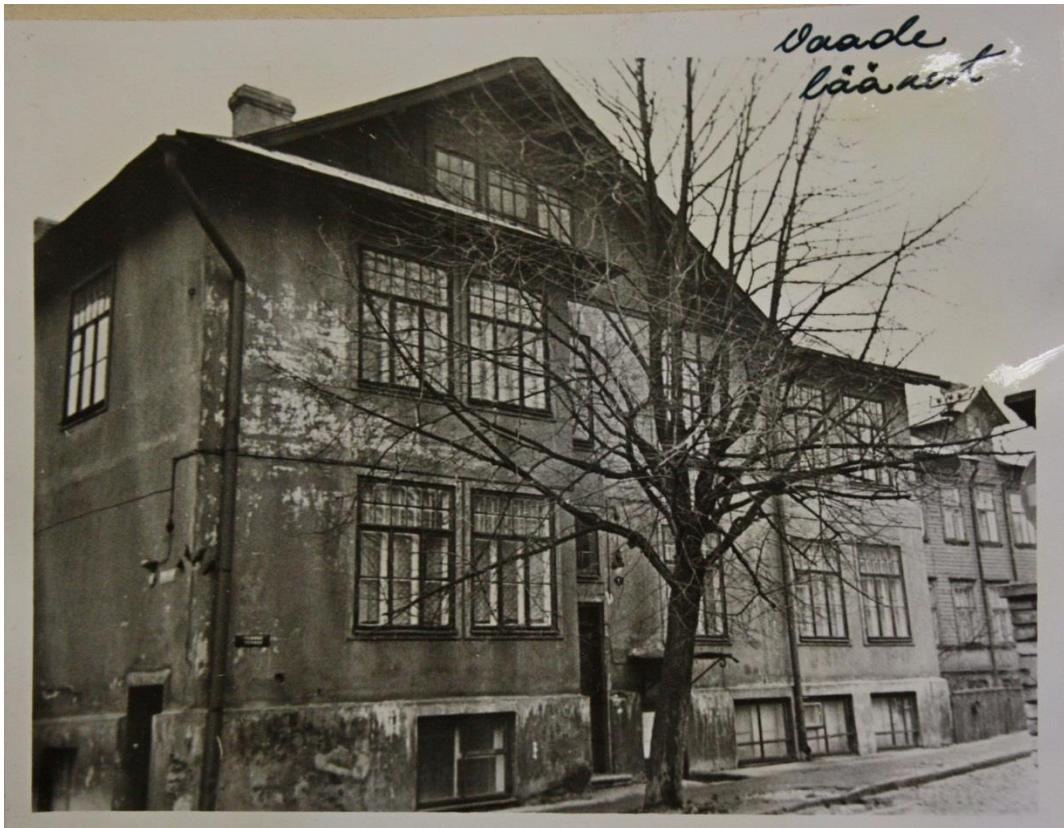
24. Kapitaalremondi eelne foto 1971. Allikas: Riigiarhiiv, ERA.T-2.4-1.9911 ; lk 38

Kapitaalremondiga kaotas hoone oma kõige iseloomulikumad detailid: algupäraseid aknad põhikorrustel, algupäraseid aknad soklikorruusel ning pea kõik aknad pööningul (lisa 24-29). Lisaks laoti ümber ja lihtsustati korstnapitsid. Algse projekti peavaatel näidatud aknaluuke ning dekoratiivset vahvärk-konstruktsiooni ei pruukinud hoonel kunagi ollagi (lisa 5). Aknaluuke on pigem ära jäetud, kui ära võetud ka Raua tn 45-47 muinsuskaitse eritingimuste ajaloolise uuringu hinnangute kohaselt²¹.
