**PUITELAMU VESKI 6A
MUINSUSKAITSE ERITINGIMUSED
HOONE RESTAUREERIMISEKS**

Veski 6A, Kuressaare, Saaremaa

2013/2014. õ-a. Arhitektuuri konserveerimise ja restaureerimise täiendkoolituskursuse
lõputöö

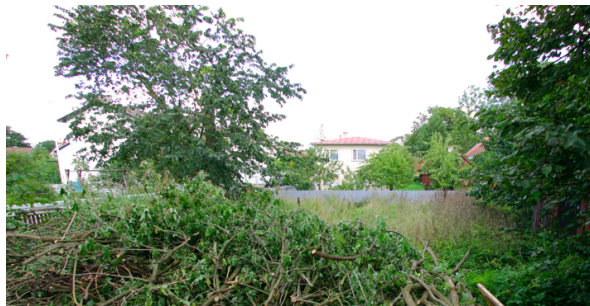
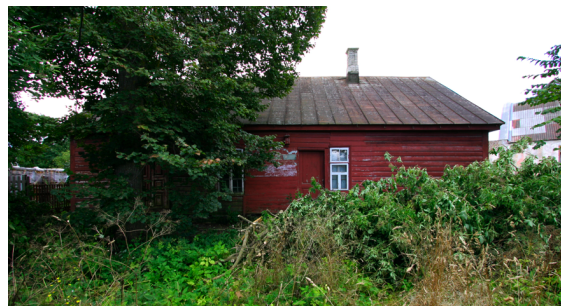
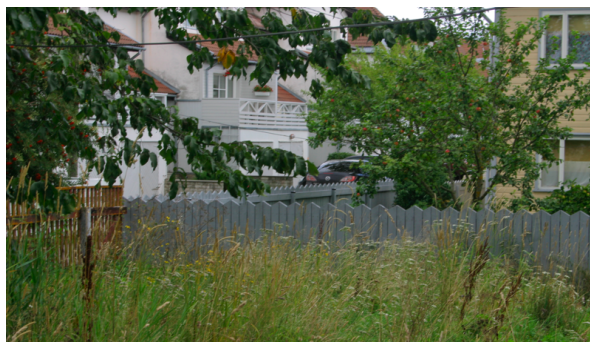
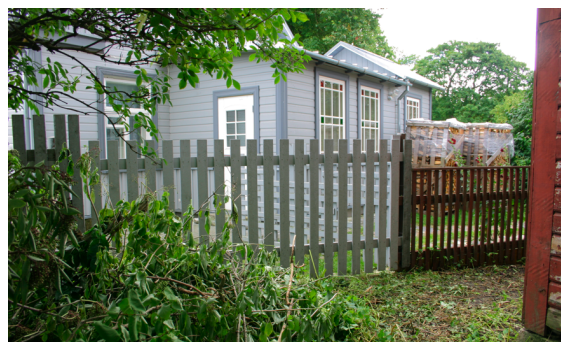
Veski 6A krunt on traditsioonilise planeeringuga: elamu esikülg paikneb paralleelselt tänavajoonega, hoone tagaküljele jääb hoov kõrvalhoonega. Elamu ümber kasvasid musta leedri põõsad (hoone uuringute ja ehitustööde tarvis tänaseks eemaldatud), mis on teinud kahju hoone vundamendile. Maja kirdeküljel, endise veranda kohal, kasvab pärnapuu, edelanurgas vaher. Krundi äärtesse jäävad traditsioonilised ilupõõsad: sirel, ebajasmiin, must leeder. Krundi ümbritsevad eri külgedelt erinevad lippidest aiad – siin on iga naaber oma äranägemise järgi aia ehitanud. Hoov on rohtu kasvanud ja võsastunud.

14. Vasakul: vaade krundile elamu (edela)suunast.

15. Paremalt: vaade elamule hoovi poolt.

16. Vasakul: krundi kirdekülje piire.

17. Paremalt: krundi kagukülje piire.

Krunt ja piirded vajavad heakorrastamist. Haljastamisel kasutada traditsioonilisi ilupõõsaid (sirel, ebajasmiin, must leeder), võimalusel säilitada olemasolevad. Eemaldada vahetult elamu kõrval kasvavad puud ja põõsad. Krundi planeerimisel lähtuda detailplaneeringust, uued kõrvalhooned on lubatud ehitada korterelamute sissesõidutee poolsele küljele.

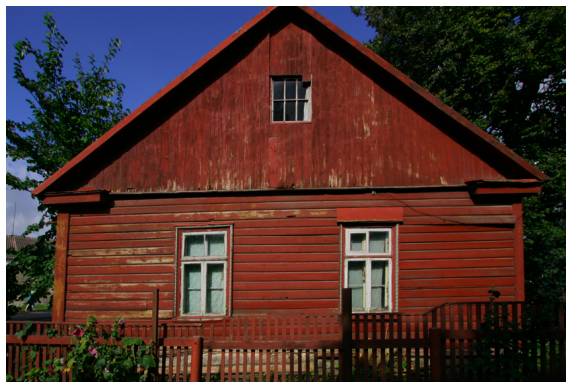
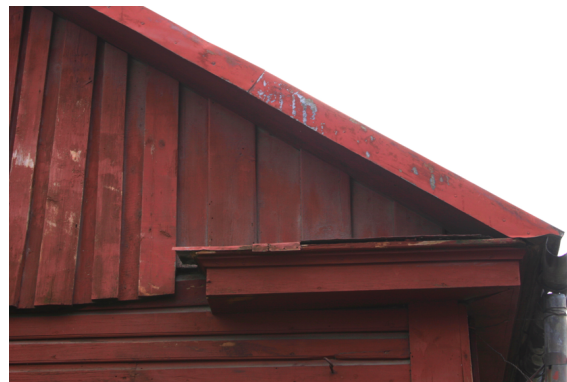
Seinad. Hoone on rõhtpalkehitis, kaetud esimese korruse osas horisontaalse, pööningu otsaseinast vertikaalse laudisega. Nurkades on vertikaalsed nurgalauad. Hoone pikemate külgede räästaalune karniis lõppeb hoone otsaseintel.

20. Vertikaalsed nurgalauad ja räästa karniisi lõpetus hoone otsaseinal.

21. Karniisi lõpetus otsaseinal.

Hoone seinad vajavad ekspertiisi, tänavapoolne sein vajadusel uuesti samal kujul ülesehitamist. Oluliste mädanik- ja putukkahjustustega palgid tuleb asendada või proteesida. Voodrilaudis vajab asendamist, laudise profiili valimisel lähtuda originaallaudisest. Nurgalauad ja räästakarniisid tuleb algsete eeskujul taastada. Seinte tegelik kahjustuste ulatus selgub alles pärast nende avamist.

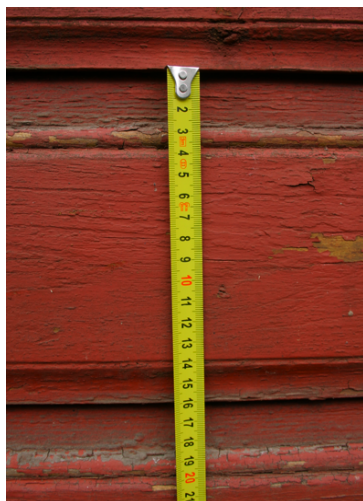
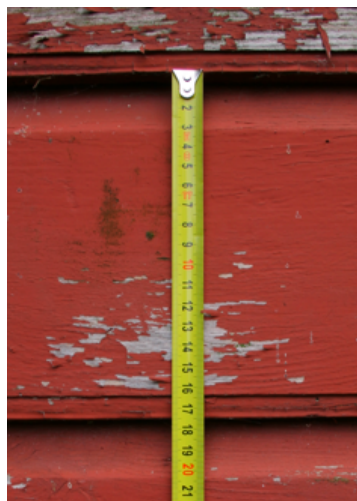
Elamu välisseinad on suurte mädanik- ja putukkahjustustega. Eriti halvas seisukorras on hoone tänavapoolne külg, kus aknaalused palgid on kahjustuste tõttu välja vajunud.

Seinte voodrilaudises esineb kolme erineva profiiliga laudist, kohati on parandusi tehtud planguga. Originaallaudist (lisa 22, vasakp. foto) on säilinud hoone hoovipoolsel küljel.

22. Hoone laudised vanimast hilisemani. Vasakul: hoone originaallaudis.

9. Puitseinte laudvooder tuleb tervikuna asendada. Laudise (k.a nurgalauad ja räästakarniisid) laiuse ja profiili juures võtta aluseks originaallaudis. Seinte pind värvida linaõlivärviga.

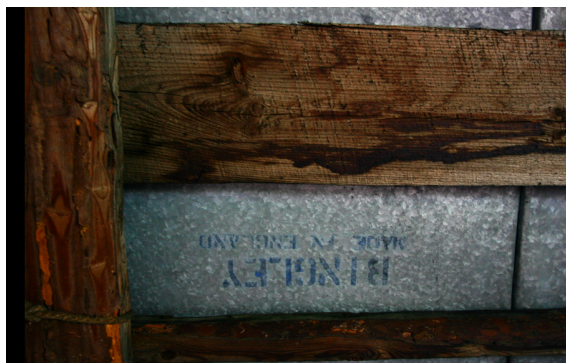
Katus. Hoonel on tsingitud raudplekk-katus. Katusekattematerjal on hästi säilinud tänavapoolsel küljel, hoovipoolsel küljel on plekk roostega kaetud.

23. Vasakul: tehasetempel katusekattematerjalil.

Katusekandmik on rahuldavas seisukorras, kuid laetaladel esineb suuri putukkahjustusi. Hoone tänavapoolse seina rekonstrueerimise korral tuleb uue katuse ehitamisel lähtuda vana katuse kaldest ning materjalidest. **Katusekonstruktsioon vajab ekspertiisi. Uue katuse ehitamisel tuleb kõlblik sarikamaterjal taaskasutada.**

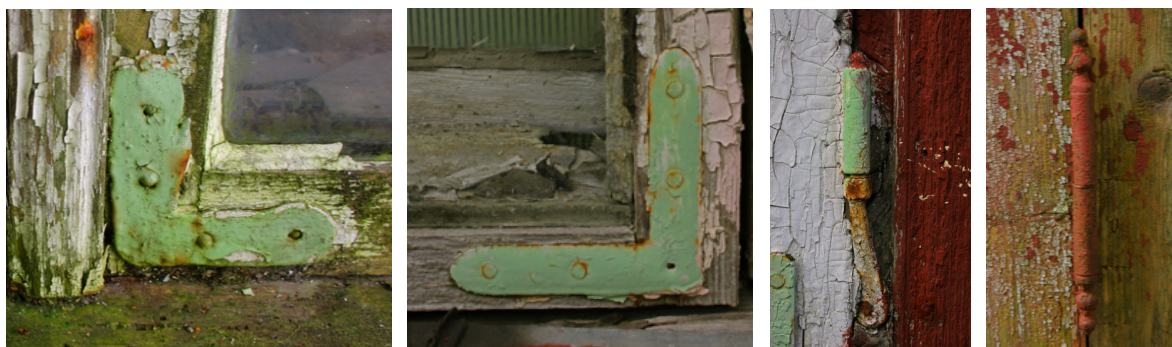
Akandel on kolme eri tüüpi nurgikud (lisa 26–28, lk 14): ümarate (19. saj lõpp), teravate (20. saj algus) ja hilisemad kandiliste otstega. Säilinud on mõni üksik originaalhing või selle osad, mitmel aknal on ka säilitamist väärivad teravnurksed hinged 20. saj algusest.

29. Vasakult esimene ja teine: aknanurgikud (vanemast hilisemani)
 30. Vasakult kolmas: avatäidete origiaalhing.
 31. Vasakult neljas: 20. saj algusest pärinev avatäitehing.

Originaalaknad on halvas seisukorras ja vajavad restaureerimist. Hilisemad aknad (v.a tüüp A1, A1a ja A2) tuleb asendada uute akendega, mille valmistamisel lähtuda vanadest akendest (tüüp A1 + A1a või tüüp A2 + A1a) ning tervikliku mulje loomisest: hoone ühel küljel olgu ühesuguse ruudujaotusega aknad.

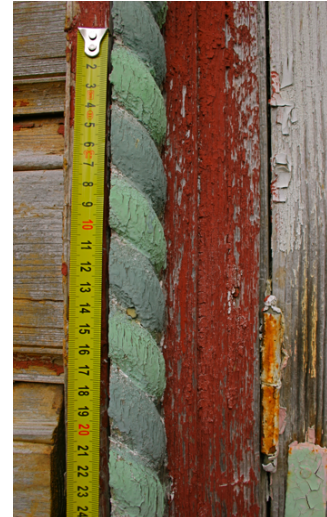
Hoone tänavapoolsel (edela-), kagu- ja loodeküljel on avatäited ääristatud profileeritud liistuga, mida kaunistab köisornament, hoovipoolsel (kirde)küljel on akendel ja ustel lihtsamad ilma köisornamendita äärelüütid.

35. Köisornamendiga piirdeliist.

Avatäidete köisornamendiga piirdeliistud tuleb restaureerida. Hoovipoolse külje avatäidetele valmistada olemasoleva lihtsama piirdeliistu eeskujul uued.

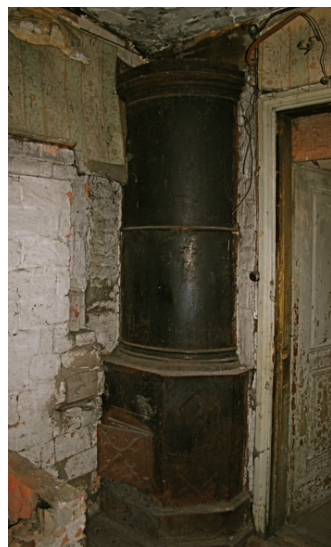
Elamu on olnud jaotatud kolmeks väiksemaks korteriks. Igal korteril oli oma köök, kuhu ehitati tellistest pliit. Pliitide seisukord on halb, suures osas on need lagunened. Lisaks on maja köetud silindrikujuliste raudahjudega (2 ahju), millest on säilinud üks – hoone paremas tiivas.

36. Säilinud raudahi.

Raudahi tuleb säilitada ja suunata taaskasutusse.

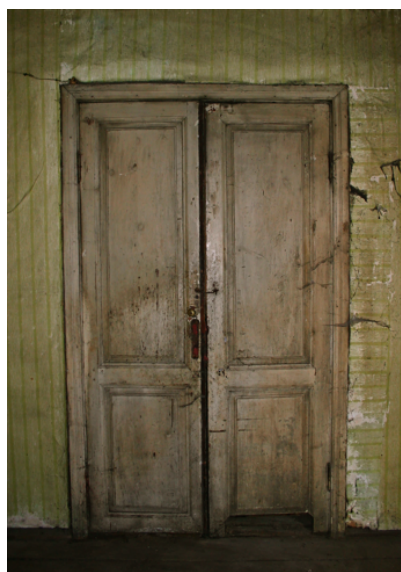
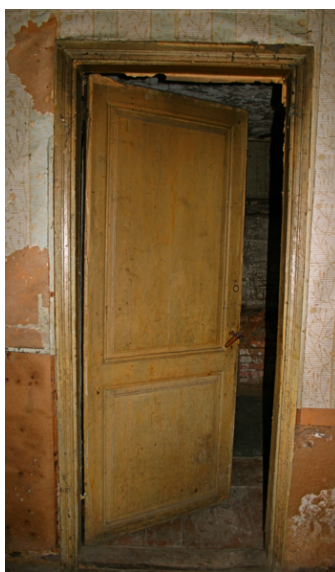
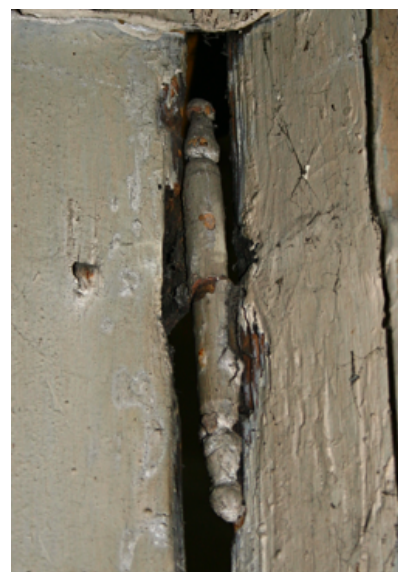
Eluruume eraldavad ühepoolised kahe tahvliga ukсед, veranda- ning trepikoja ja kahe korteri vahel on olnud kahepoolised tahveluksed. Kõik siseuksed (v.a koridori ja korterite vahelised esikupoolsed uksepaarid) on säilinud, lisaks on hoones lahtiselt ladustatud mitu sarnast tahvelust.

37. Vasakul: verandale viivad kahepoolised tahveluksed.

38. Keskel: ühepoolne tahveluks.

39. Paremal: vana uksehing.

Kõik siseuksed tuleb säilitada ja restaureerida. Hoones ladustatud sarnased lahtised siseuksed kasutada uute eluruumide juures (näiteks pööningukorrusel).

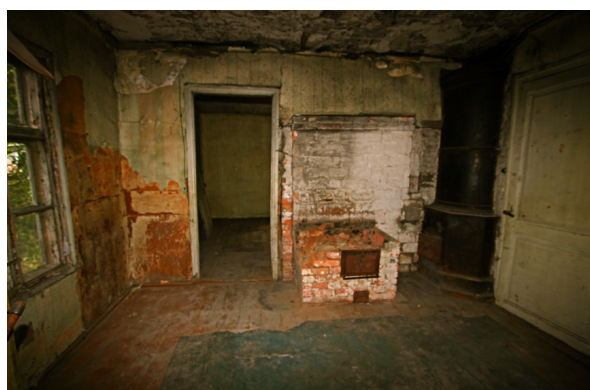
40. Vasakul: köök elamu hoovipoolses osas.

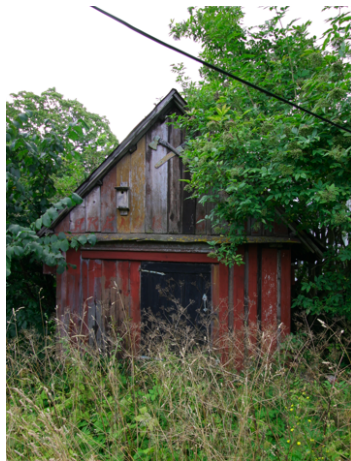
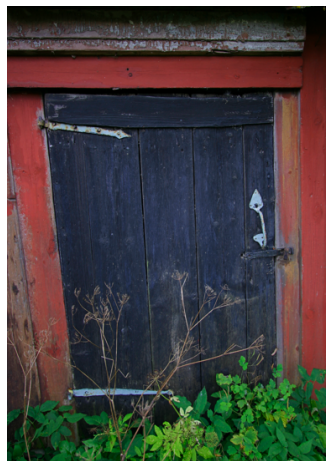
Kõrvalhoone näol on tegemist ühekordse puithoonega, esiküljega loode suunas. Hoone on tihedalt võssa kasvanud: sarnaselt elamuga (kust musta leedri põõsad on nüüdseks eemaldatud), paiknevad ilupõõsad kõrvalhoonele liiga lähedal. Hoone seisund on avariiline, tagumine naaberkrundi vastas olev sein on ära vajumas.

45. Vasakul: kõrvalhoone esikülg.
46. Keskel: kõrvalhoone uks väärtuslike sepishingede ja käepidemega.
47. Paremalt: kõrvalhoone ümber kasvavad tihedalt ilupõõsad.

Kõrvalhoone on lubatud lammutada. Kõrvalhoone ukse sepishinged ja käepide tuleb säilitada ja suunata taaskasutusse, võimalusel kasutada need uue hoone juures.

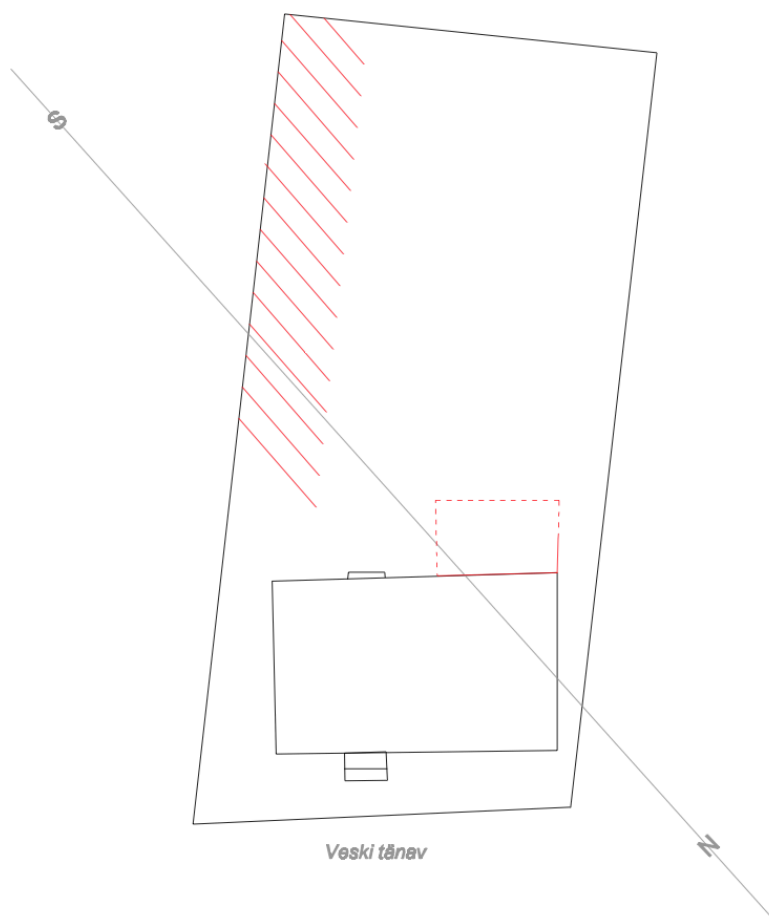
77. Krundile ja elamule lubatud juurde/uusehitised.

krundi serv, mille äärde on lubatud ehitada uued kõrvalhooned.
Lähtuda detailplaneeringust.
-

lubatud juurdeehitised
-

lubatud juurdeehitus: maht ei ole ette antud
