**HARKU VALLAS MUTTI KINNISTUL ASUVA HOONE
AJALOOLINE ÜLEVAADE, OLEMASOLEVA OLUKORRA
HINNANG NING ETTEPANEKUD KORRASTAMISEKS**

Luugi tänav 3, Tabasalu, Harku vald, Harjumaakond

2013/2014. õ-a. Arhitektuuri konserveerimise ja restaureerimise täiendkoolituskursuse
lõputöö

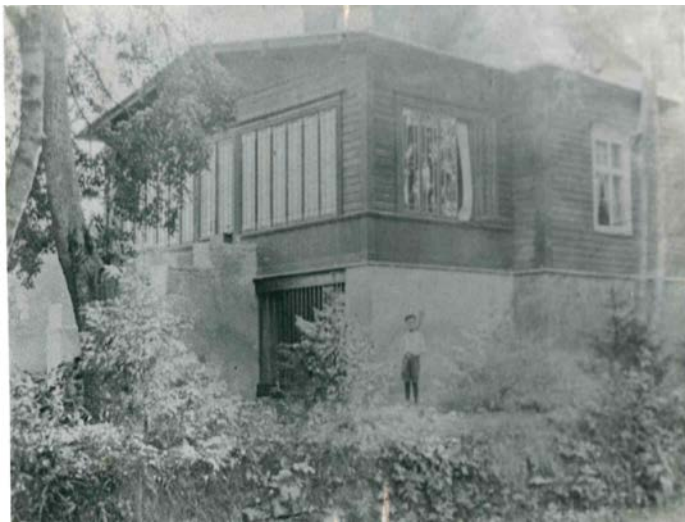
2.Foto 1. Vaade hoone ida küljele veranda suunas. Tehtud aastatel 1930-1940, erakogu

Hoone asub kinnistul ida-lääne suunal ning peasissepääs on põhjast. Peasissepääsu kohal on paiknenud II korruse rõdu. Lõunas on hoone olnud eraldi sissepääs ning idas on fotode ja plaanide järgi olnud suur veranda (Foto 1). Verandast ei ole tänapäevaseks midagi järgi, kuigi

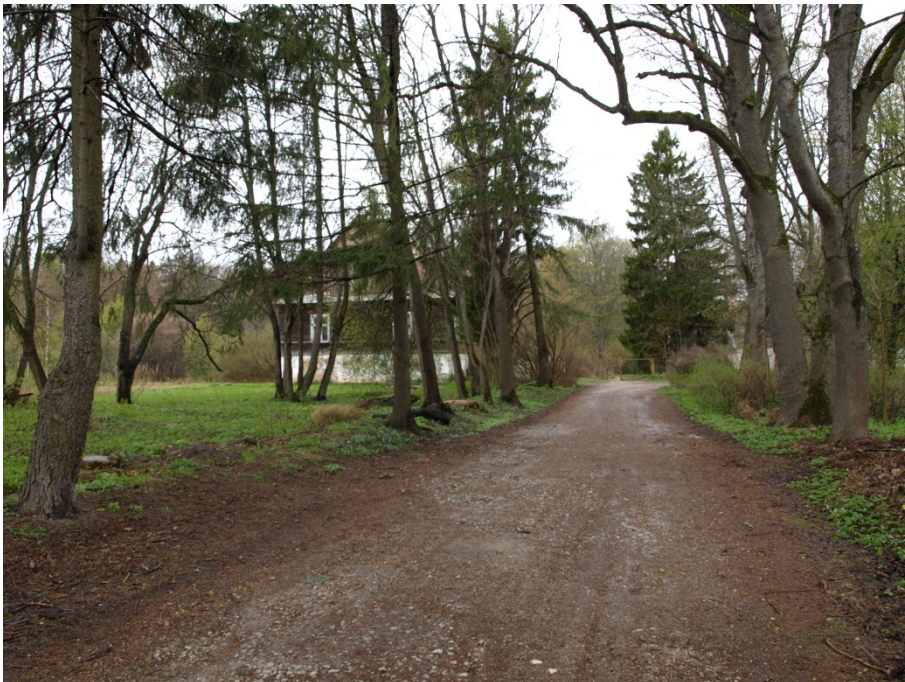
4.Foto 3. Vaade hoone ida küljele. Tehtud aastal 2014

Hoone asub looduslikult kaunis kohas metsa ääres. Jalutuskäigutee kaugusele jääb rand ning majast idasse kõrge pankrannik. Kunagisest pargist on säilinud suured puud, samuti võib maastikul tajuda omaaegse maastiku kujundamise jooni (4. Foto 3.). Hoone ümbrus on kujundatud kindla pargikava alusel ning on tänaseni loetav.

- Puhastada võsast ja ümber kukkunud suurtest puudest hoone ümbrus
- Eemaldada ringikujuliselt kevatud kraavist ja tiigist sinna aastatega kogunenud prügi ja liigne muda

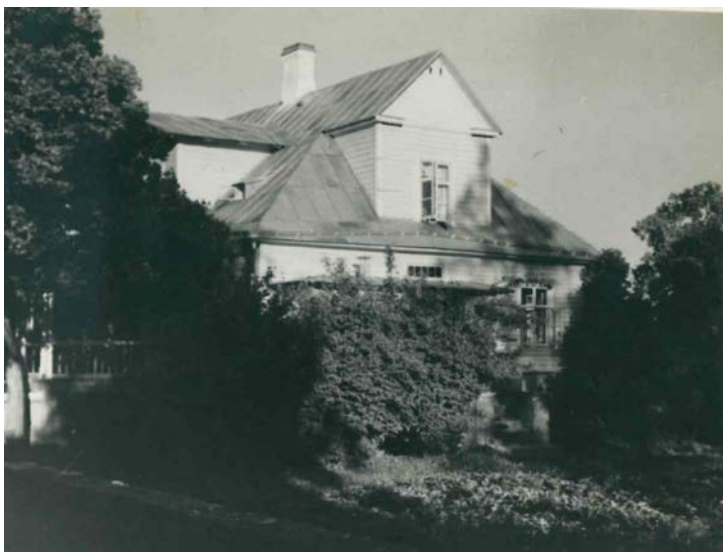
8.Foto 7. Vaade hoonele lõunast. Tehtud aastatel 1930-1940, erakogu

Kuna hoonest on olemas fotod 1930'endate aastate lõpust, siis võib oletada, et hoone lõunaküljel kasvavad sirelid on pärit säilinud fotode tegemise ajast (8. Foto 7).

Korstna ümbruse plekk on katusel osaliselt puudu ning vihmavesi pääseb mööda korstna jalga pööningule. Samuti on vigastatud kortsna läbiviik hoone pööningult teisele korrusele (8. Foto 7).

- Kontrollida korstnate tehnilist seisundit ja tõmmet ning vajadusel tellida korstnate puhastamine.
- Taastada korstnate läbiviigu kohad.
