***TULEKAHJUS HÄVINUD KIVIMAJA – AJALUGU HETK JA
TULEVIKU VÕIMALUSED TÄNAPÄEVAL HOONETELE
SEATUD OOTUSTE, LOOTUSTE JA VÕIMALUSTE TAUSTAL
VANA KOOLIMAJA NÄITEL***

Pärnu maantee 17, Karksi-Nuia, Viljandi maakond

*2013/2014. õ-a. Arhitektuuri konserveerimise ja restaureerimise täiendkoolituskursuse
lõputöö*

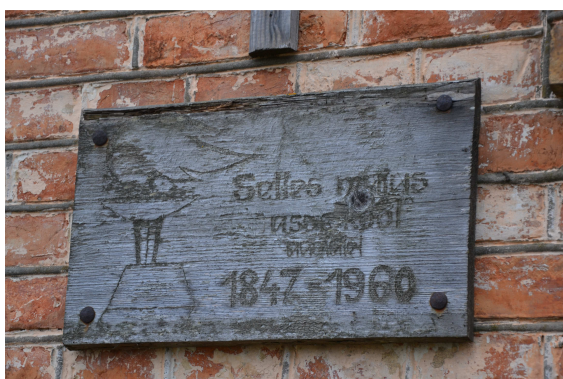
Foto nr 1. Mälestustahvel esiseinal

Hoone valmimise kohta on vastakaid andmeid. Hoone välisfassaadil on praeguse hetkeni kiri, “Selles majas asus kool aastatel 1847-1960” (foto nr 1).

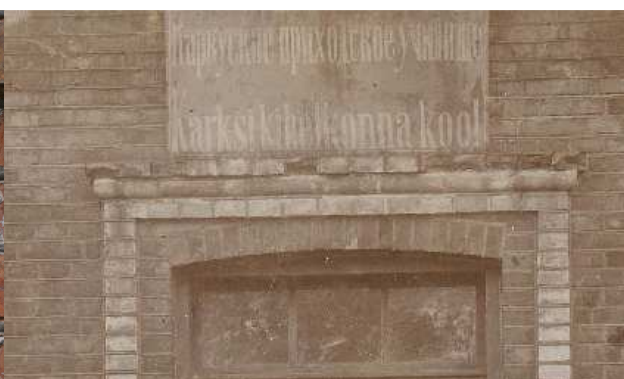
Foto nr 2³. Kakskeelne silt “Karksi kihelkonna kool”.

1847. a. asutati Nuias ka vene õigeusu kihelkonnakool, mis kuni koolihoone valmimiseni 1895. aastal töötas erakorterites⁴. Sellest tulenevalt võib eeldada, et hoone valmis siiski alles 1895. aastal. Kohaliku ajaloo kohta pärinevad andmed, mis pakuvad hoone valmimise ajaks kuni pool sajandit varasemat aega, ei ole kooskõlas ka kohalike vanade inimeste meenutustega, mille kohaselt olevat hoone ehitatud 19 saj. lõpus venestamise ajal vene keele õpetamise eesmärgiga. Fotol nr 2 on näha kihelkonna kooli silt kakskeelsena. Hoone ise on kuulunud algselt vene apostlikule õigeusu kirikule.

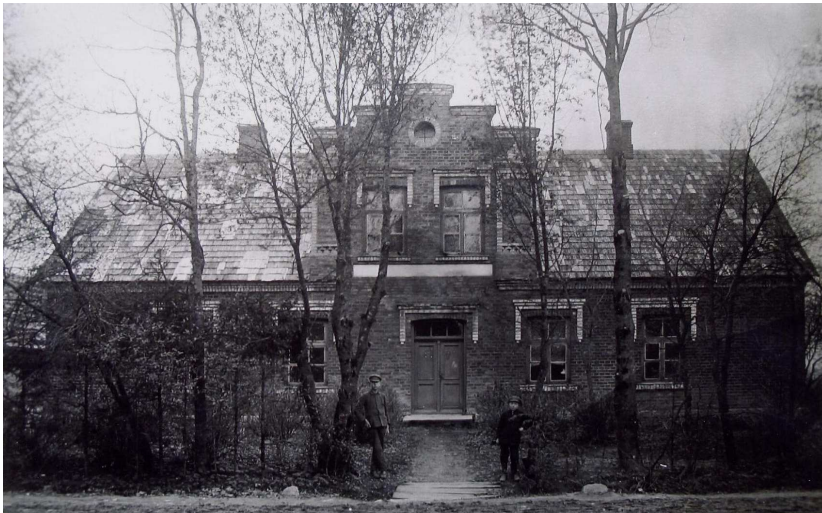
Foto nr 3⁵. Hoone esifassaad.

Tegemist on maakivi vundamendil, punasest tellisest laastukatusesga hoonega (foto nr 3). Hoone välisilmet värvilahenduse osas on aegade jooksul kontrastselt muudetud. Algselt oli hoone põhiosa tume ja karniisid ning raamistikud heledad (foto nr 3). Tõenäoliselt pärast 1920ndaid muudeti hoone ilmet ja põhisein värviti heledaks ning karniisid ja avatäidete raamistus vastupidises suunas tumedaks (foto nr 4).

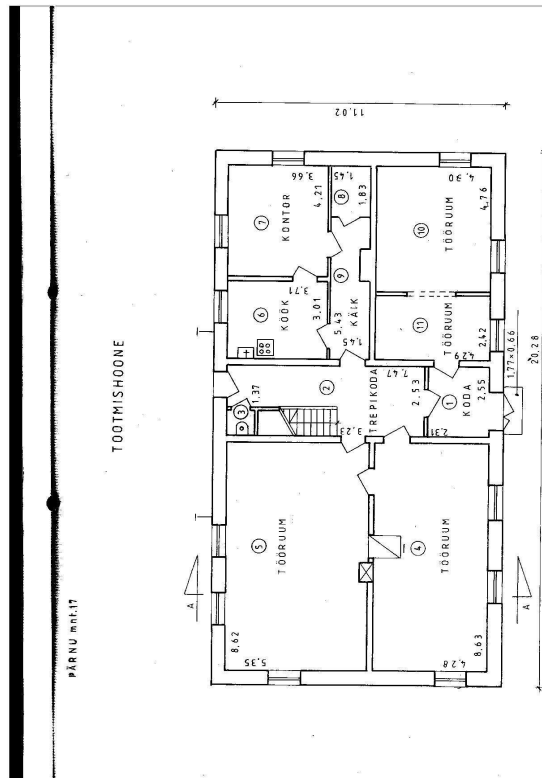
Joonis nr 1⁷. I korruse lõige.

Hoone ruumiline jaotus on olnud üsna lihtne. Esimese korruse keskel on olnud trepikoda (joonis nr. 1), kus lisaks välisseintele on kivist siseseinad, mis on kandvateks elementideks ülemisele hoone osale. Hiljem on trepikotta juurde ehitatud vahesein ja tekitatud koda. Nii esimese korruse lane- kui idatiib on keskelt jagatud tellisest kandva seinaga kaheks võrdseks osaks. Mõlemas tiivas sein keskel on olnud korstnajakalad koos küttekehadega.

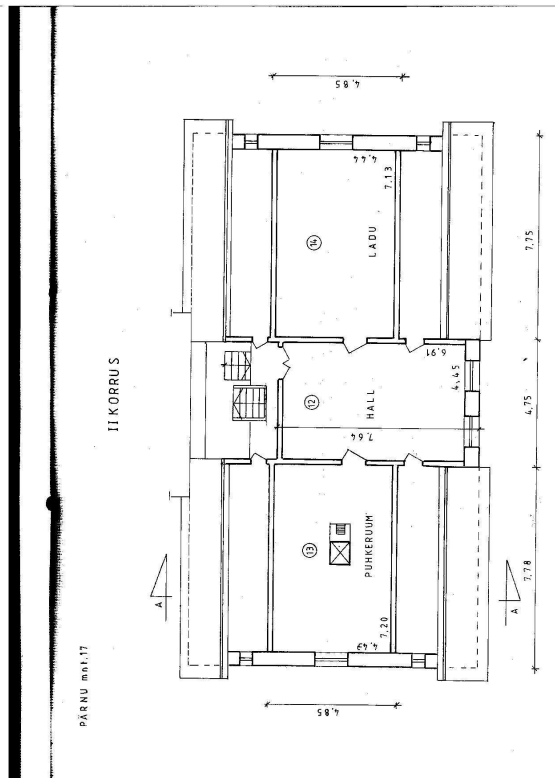
Joonis nr 2⁸. II korruse lõige.

Teise korrusel oli trepiahall kahe peatänava poole avaneva aknaga. Nii lane- kui idatiivale oli ehitatud üks suurem ruum (joonis nr 2), mille seinad olid palgist ja toetasid sarikaid.

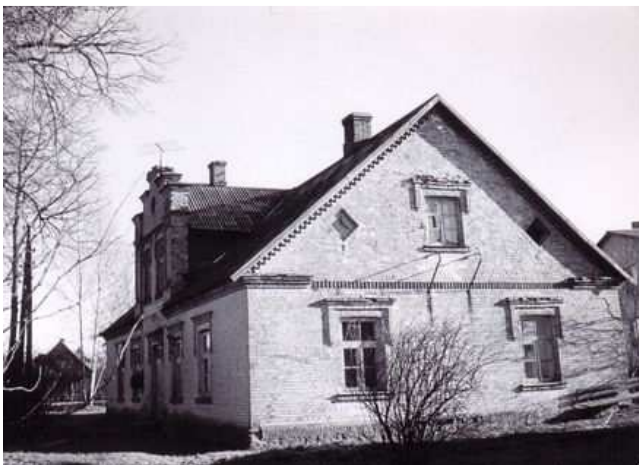
Foto nr 5⁹. Vaade loodest

Katuse konstruktsiooniks on olnud sarikad, roovitis ja laast. Hilisemalt on laast eemaldatud ja katus kaetud eterniidiga (foto nr 5). Nii idas kui läänes on räästaaluse külmale osale ehitatud aknad. Sama kehtib ka peasissekäigu kohal oleva pööningu kohta (fotod nr 3, 5, 7).

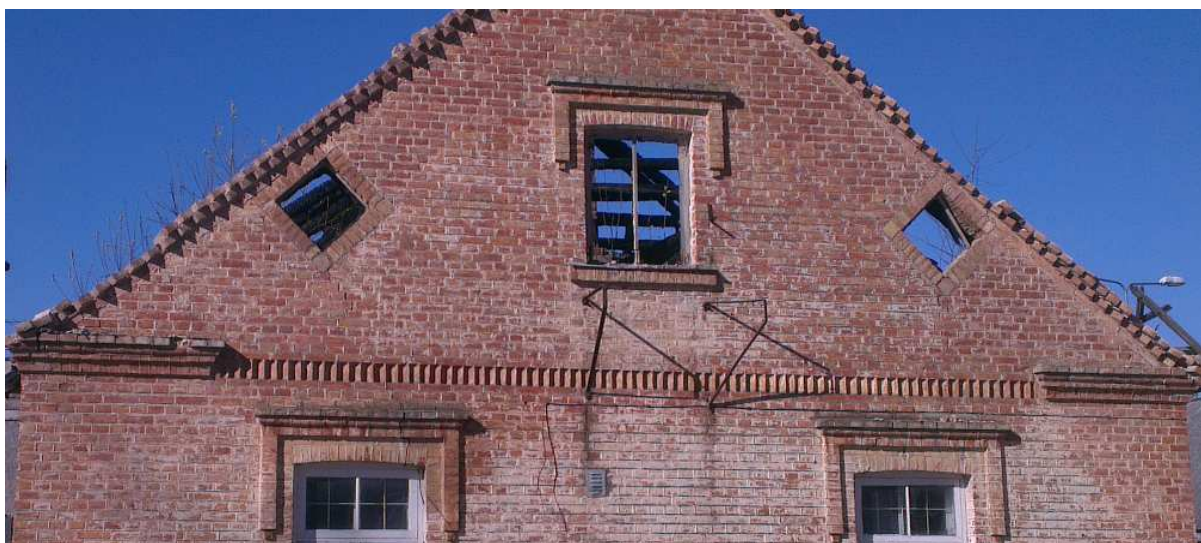
Lähtudes asjaolust, et tegemist on olnud ajalooliselt ühiskonnale vajaliku hoonega, leian omanikuna, et tulevikuski võiks objektil olla kogukonnale vääriline funktsioon. Proovides kujundada hoonet kaasaegses võtmes, kuid samas säilitades kogu ajalooline, on soov võimaluse korral pakkuda esteetikat ning funktsionaalsust nii kohalikule kui ka võõrale. Vaadates hoone fassaadi nüansirohkust (pilt nr 22) ja võrreldes seda sajand hiljem sama hoone külge

Foto nr 22. Idasein.

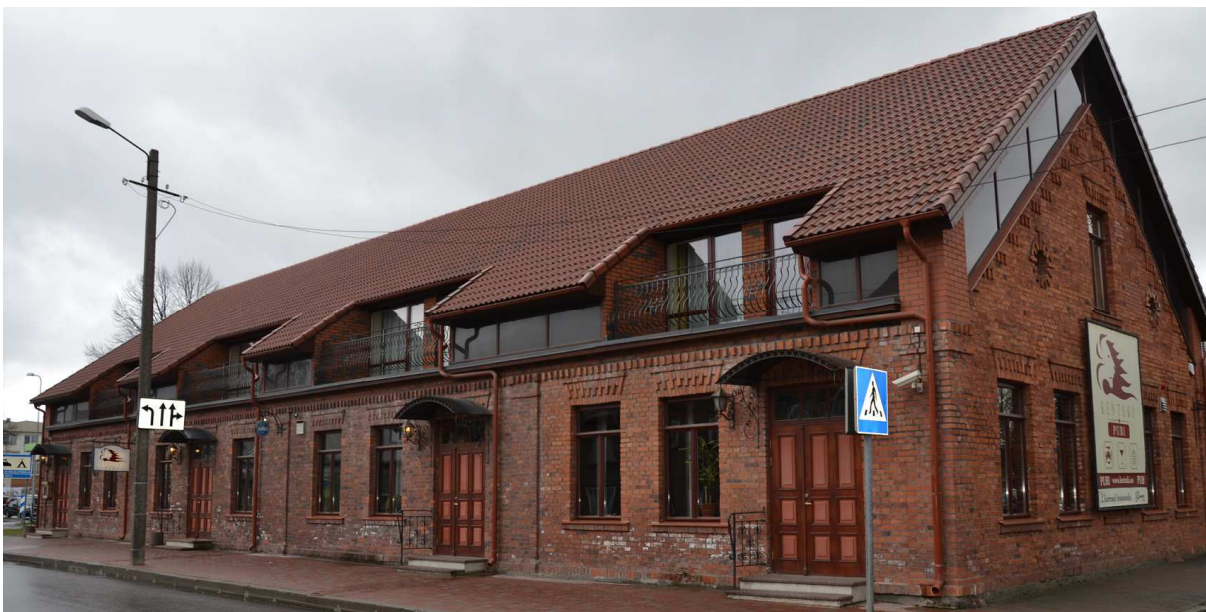
Teisalt, leidmaks väärilist arhitektuurilist lahendust väärikale majale, on autorile sümpaatne arhitekt Hunt Toomase projekti järgi edukalt uuendatud samalaadse fassaadiga telliskivi hoone Pärnus, Tallinna maantee 12 (foto nr 24).

Foto nr 24. Restaureeritud Tallinna maantee 12 hoone Pärnus.

Kõnealuse hoone restaureerimisel taastati vana olemasolev sein ning lisati hoonele funktsionaalsust katuse tõstmisega, mis lahendati klaaslahendusega ning annab meeldiva kontrastsuse. Lisades sinna veel vana ja uue kivi ebakorrapärase seotuse on autori arvates tegemist õnnestunud lahendusega.
