JUURU MÕISA VALITSEJAMAJA AJALOOLINE ÜLEVAADE JA  
MUINSUSKAITSELISED ERITINGIMUSED  
(Tamme talu, Juuru alevik, Juuru vald, Raplamaa)

2013/2014. õ-a. Arhitektuuri konserveerimise ja restaureerimise täiendkoolituskursuse  
lõputöö

Tallinn 2014

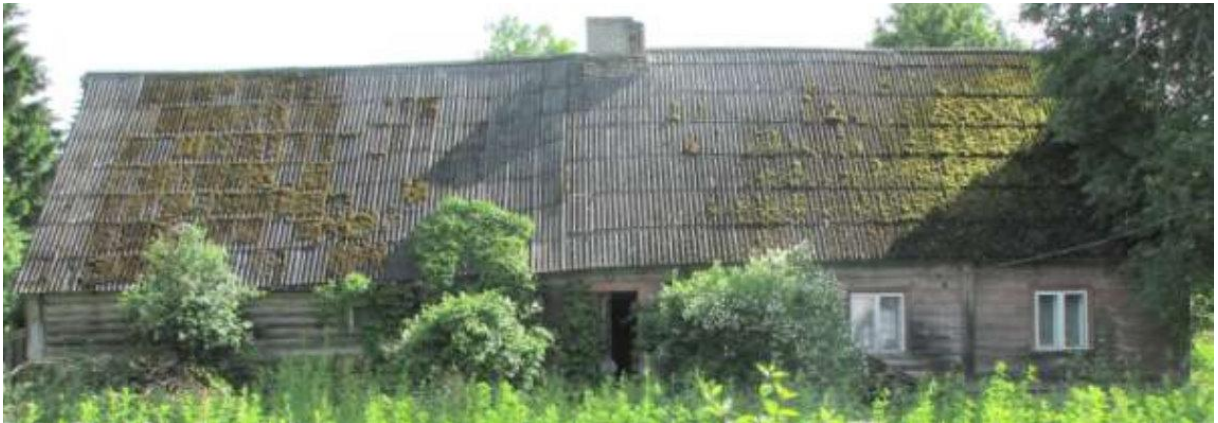
Hoone on eraomandis ning seisab enamiku ajast kasutuseta. Ehitise seisukorraks on seda viimati 2013. aasta juunis inspekteerinud Rapla maakonna vaneminspektor Karen Klandorf märkinud halb.

4. Vaade hoone läänefassaadile ja võsastunud ümbrusele 2013. aastal (foto: Mari Loit)

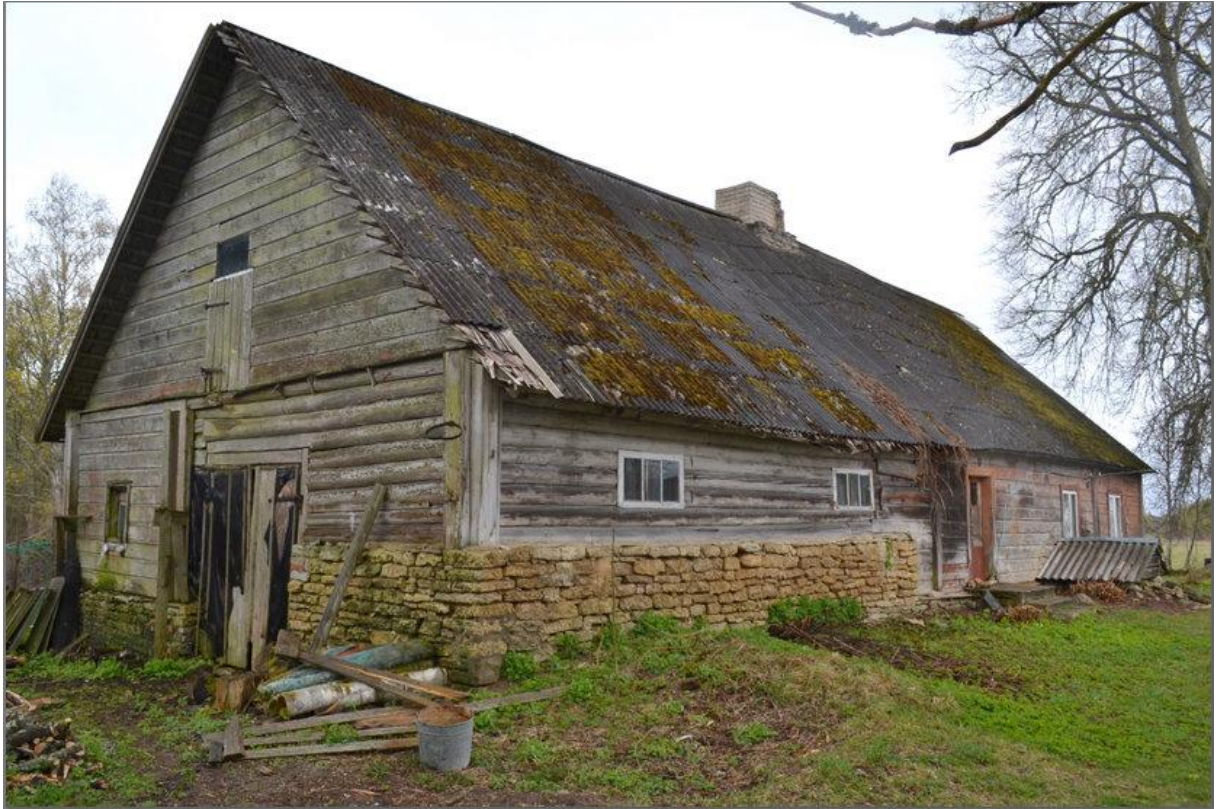
6. Vaade loodest

Märkused: Eterniiditahvlid on murenenud, paar tükki on paigast nihkunud (foto nr 12) ja üks on hoone kagunurgast ka juba puudu (foto nr 6). Viilulaud on puudu hoone loode- (foto nr 6, 7), ja osaliselt ka kagunurgast.

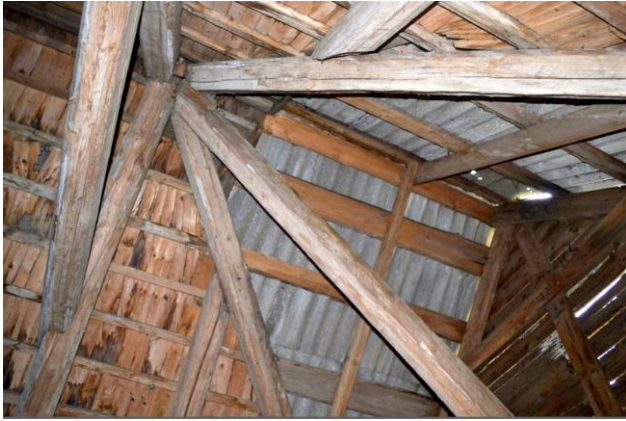
8. Algne katusekonstruktsioon

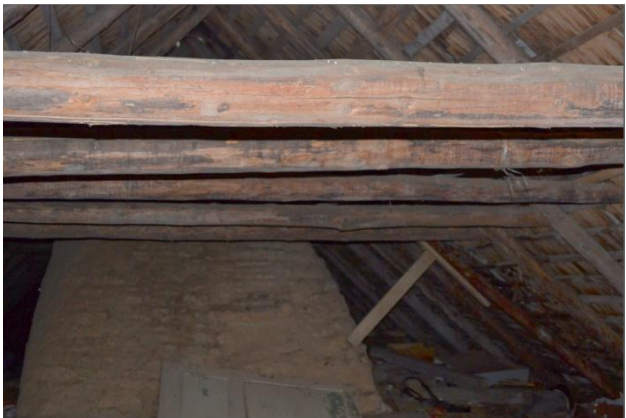
10. Mantelkorsten ja katusekonstruktsioon

Paekividest lubimördil laotud **mantelkorstna** seisukord on visuaalsel vaatlusel rahuldav (fotod 10 ja 11). Piki pööningu pörandat jooksvate **lõõride** seisukord vajab spetsialisti-poolset üle vaatamist. **Korstnapitsi** seisukord on avariiline: mõrad, osa silikaatkive alla varisenud. Paekividest korstnaosal mört kivide vahelt välja pudenenud.<sup>18</sup>

Märkused: Kui läbijooksud peatada ja korstnale toetuv tugi enne kahju tekitamist eemaldada, siis võiks mantelkorstna seisukorra visuaalse vaatluse põhjal isegi heaks märkida, kuna iseenesest on see väga tugev, ilma vajumisteta ja pole isegi olulisi lubimördi väljavajumisi.

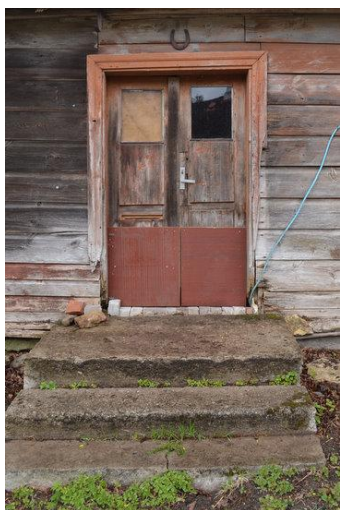
19. Välisuks ja trepp läänefassaadil

Peasissepääsu ees paikneva betoonist valatud trepi seisukord on rahuldav (foto 17). Keldrisse viiv paekivitrepi seisukord on avariiline – astmekivid paigast nihkunud ja osaliselt purunenud (foto 18). Ruumist nr 1 pööningule viiv trepp lagunenu ja amortiseerunud.<sup>27</sup>

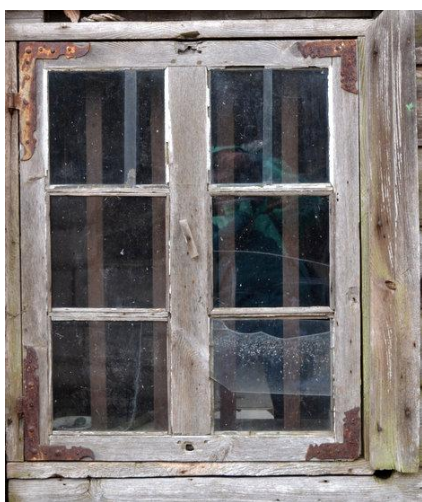
Välja on vahetatud ruumide nr 8, 9, ja 10 ukсед. Ka sahvriale ( ruum nr 11) on paigaldatud uus uks, kuid seal on paralleelselt ka algne uks alles.

20. Ruumi nr 11 aken
