A.Adamsoni tn 11 puitelamu seisundi analüüs ja Kassisaba linnajao
lühiajalooline ülevaade.

A.Adamsoni, 11, Tallinn, Harjumaa

2013/2014. õ-a. Arhitektuuri konserveerimise ja restaureerimise täiendkoolituskursuse
lõputöö

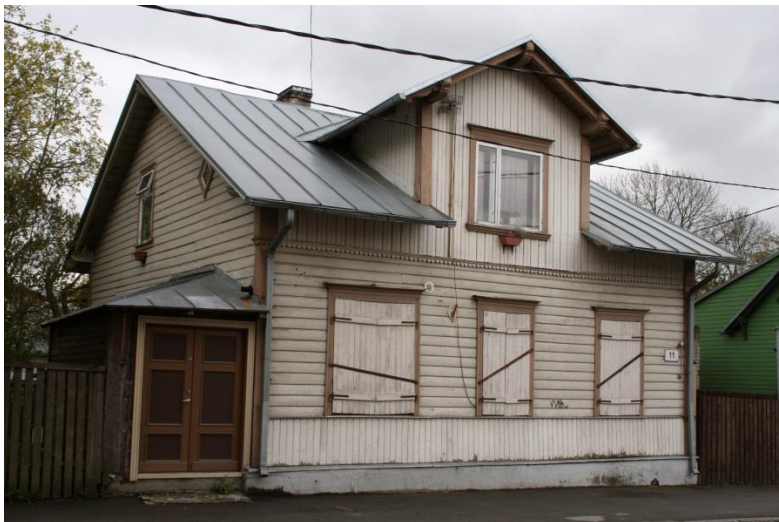
(Pilt 1) A. Adamsoni 11 tänavapoolne fassaad koos alumise korruse ühe korteri sissepääsuga vasakult. (autori foto)

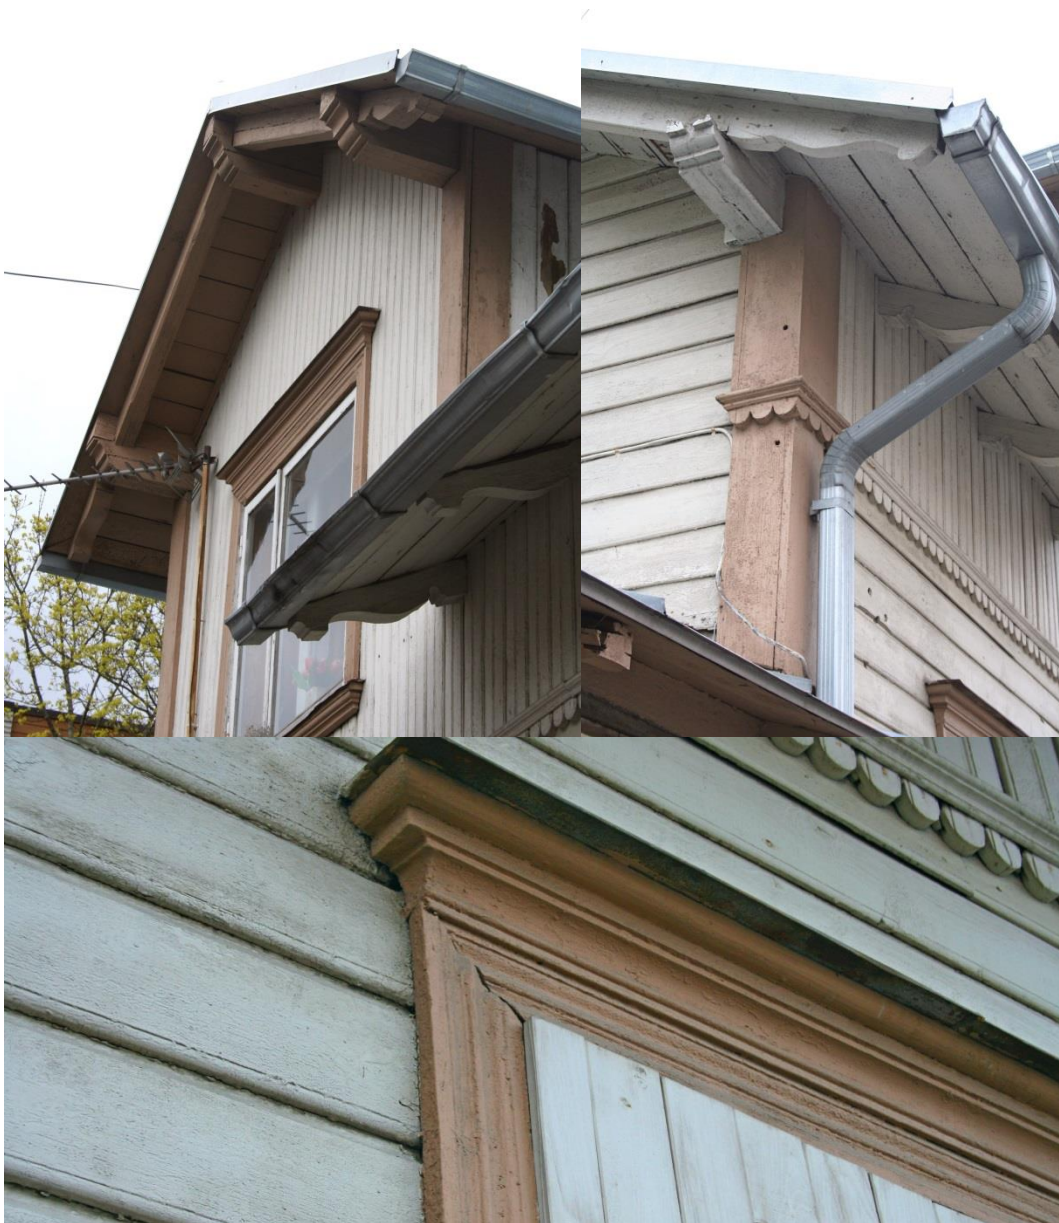
Et sellist tüüpi majades elasid eelkõige maalt linna asunud eestlased, on hoone lihtsuses tunda taluarhitektuuri praktilisust. Samas on hoone välisilmes linnalise keskkonna ja moes olnud historitsistliku stiili mõjudel tunda esinduslikkuse taotlust. Sellest kõnelevad tagasihoidlikud ehisdetailid nagu saelõikelised sarikaotsad ja pärliinid, avatäidete profileeritud piirdeliistud, imiteeriv puitpits. (pilt 2, 3, 4)

(Pilt 2; 3; 4) Adamsoni 11 ehisdetailid. (autori foto)
