**LAHMUSE MÕISA PEAHOONE OLEMASOLEVA OLUKORRA
HINNANG JA OSALISE RESTAUREERIMISPROJEKTI
KIRJELDUS**

Objekti aadress: Lahmuse küla Suure-Jaani vald Viljandimaa

2012/2013. õ-a. Arhitektuuri konserveerimise ja restaureerimise täiendkoolituskursuse lõputöö

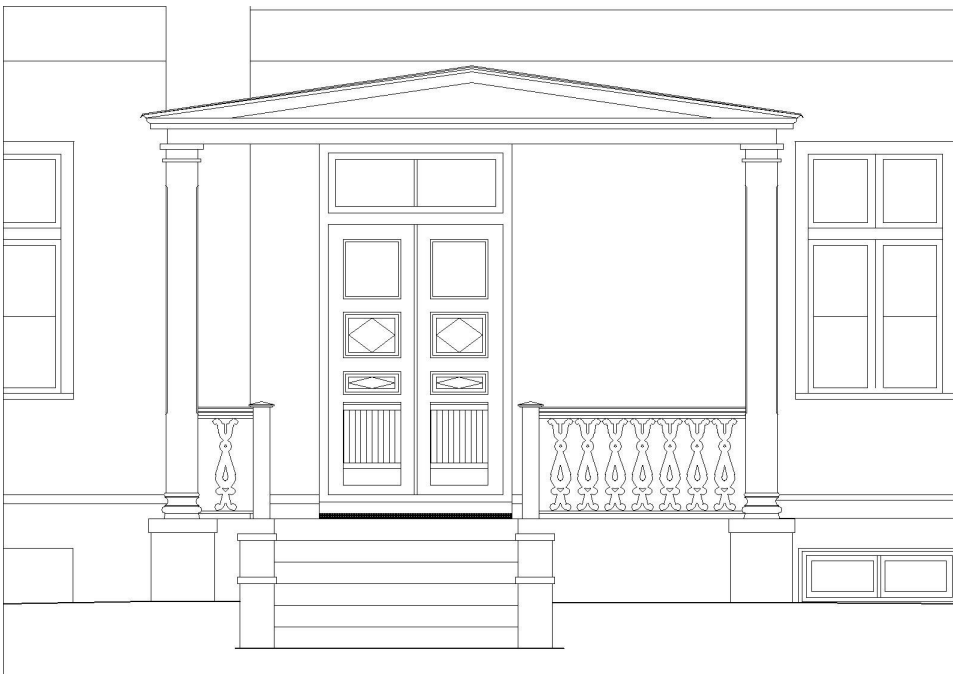
Joonis 1. Uus peasissepääs

Ajaloolisi fotosid peasissepääsust säilinud ei ole, uus varikatus on kavandatud ajalooliste analoogide põhjal (vt joonis 1), olemasolev varikatus (vt foto 14) lammutatakse.

Uus varikatus on planeeritud puitkonstruktsioonina. Varikatuse ots kaetakse krohvimattidega ja krohvitakse. Varikatus kaetakse valtsplekk kattega.

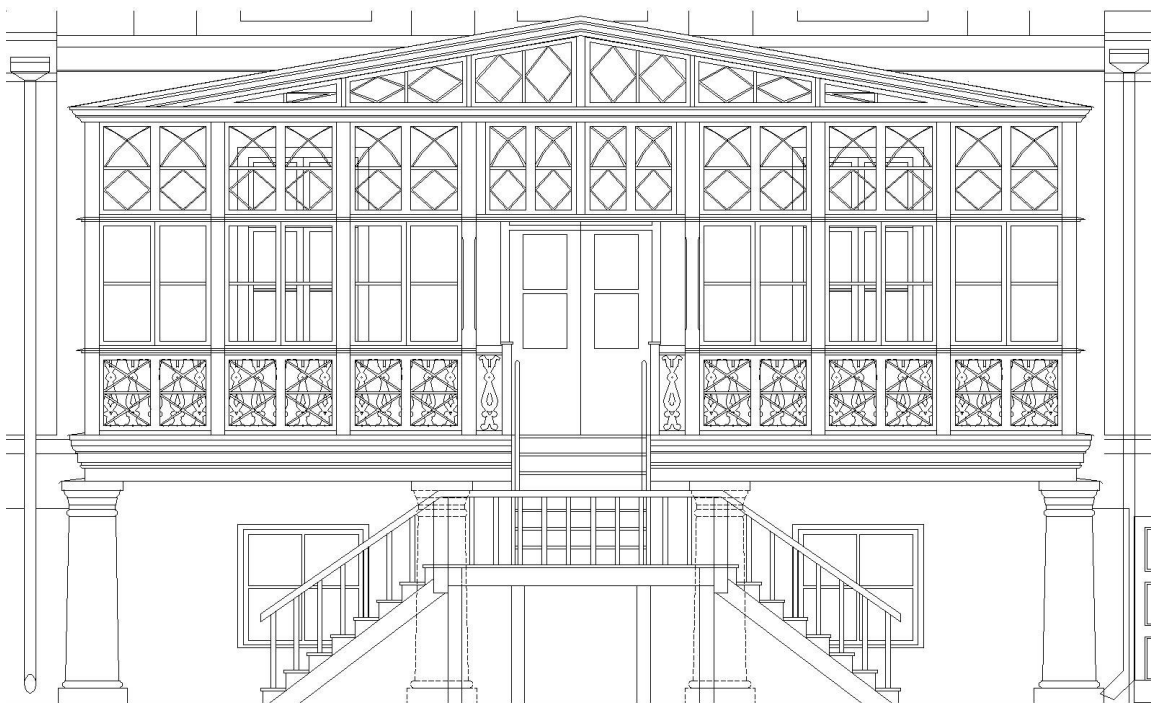
Joonis 2. Uus terrass

Projekti käigus taastatakse ajalooliselt hoone järve poolsemas küljes asunud klaasitud palkon (vt joonis 2) olemasolevate fotode põhjal, palkonile pääs on tagatud põhikorrusel asuva saali kaudu. Palkoni esiserv toetub neljale toskaana orderis sambale, hoone välisseina ääres toetub palkon neljale pilastrile. Sambad laotakse paekivist ja krohvitakse valge lubikrohviga.

Põrand tehakse puitkarkassile, millele rajatakse puidust seina ja katuse konstruktsioon.
