## **AMBLA KIRIKUMÕISA PASTORI ELAMU**

Valguse tee 2, Ambla alevik, Ambla vald, Järvamaa

2012/2013. õ-a. Arhitektuuri konserveerimise ja restaureerimise täiendkoolituskursuse  
lõputöö

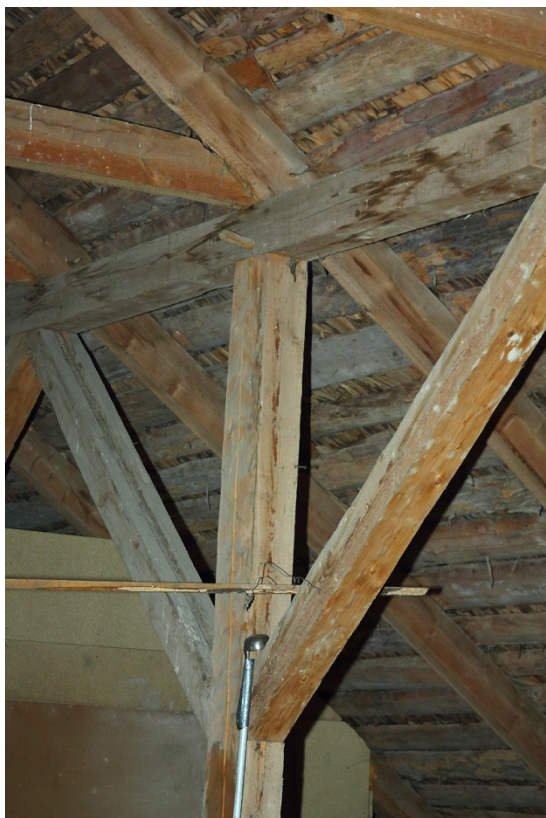
Hoonel on vahetoetusega katus ehk pärlinkatus. Pärlinkatuse puhul toetuvad sarika keskosad enda all kulgevale prussile ehk pärlinkile. Pärlink omakorda toetub iga 4-5m tagant postidele, mis omakorda toetuvad alusraamile ehk raamtalale<sup>5</sup>. Postid, millele haripärlink toetub on diagonaalsete tugipostidega, mis jaotavad ripppostile tulevat raskust (vt foto nr 2). Puitkonstruktsioonid on ühendatud puidust tappidega. Katust kandev raamtala toetub hoone keskel asuvatele kivist seintele. Sarikad on umbes 150x200mm ristlõikega ümarpalgist, mille peale on kinnitatud tihe pindudest roov. Räästaservast paistvad sarikaotsad on lõigatud kenasse profiili.

foto nr 2 - haripärin, rippost ja diagonaaltoed

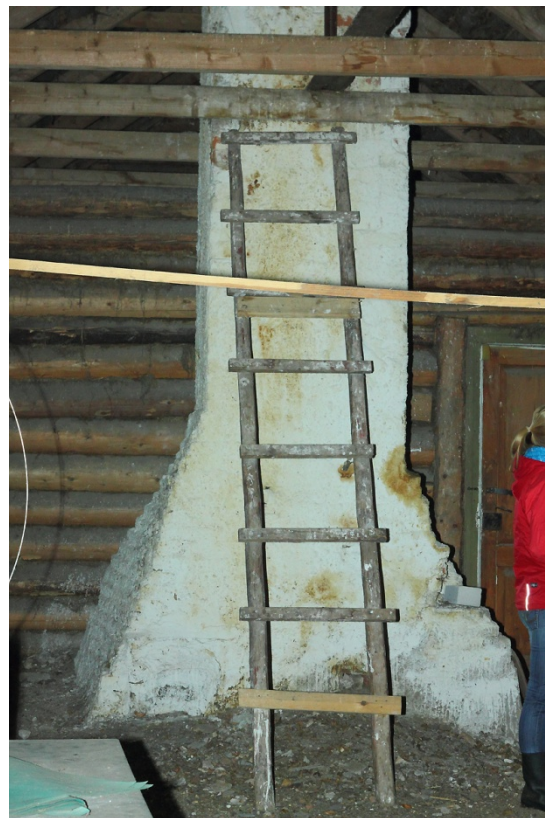
1843. aastast säilinud maamõõtja G.Grünbergi kaardi ja inentariseerimisjooniste põhjal võib arvata, et pastoraadil on algselt olnud 3 mantelkorstnat<sup>6</sup>, millest on tänaseks säilinud kaks. Mantelkorstnad on laotud paekivist, krohvitud lubikrohviga ning värvitud lubivärviga. Hoone interjööris on näha mantelkorstna mantliosa, mis on hilisemal ajal kaetud paksu õlivärviga, mis on tänase päevani väga hästi vastu pidanud. Hilisematel ajaetappidel on hoonele ehitatud uusi küttekoldeid, mille tarbeks on katuse lõunaküljele tekkinud lisaks kaks silikaattellisest korsten. Mõningad mantelkorstnate lõõrid on tänase päevani kasutusel ning läänepoolse mantelkorstna korstnajala osas on säilinud lihasuitsetus ahi. Läänepoolse mantelkorstna ots on uuesti laotud silikaattelistest ning kaasaegsemaid norme arvestavalt ulatub see katuseharjast tunduvalt kõrgemale, kui originaalse mantelkorstna ots (vt LISA 2).

foto nr 3 - idapoolne mantelkorsten

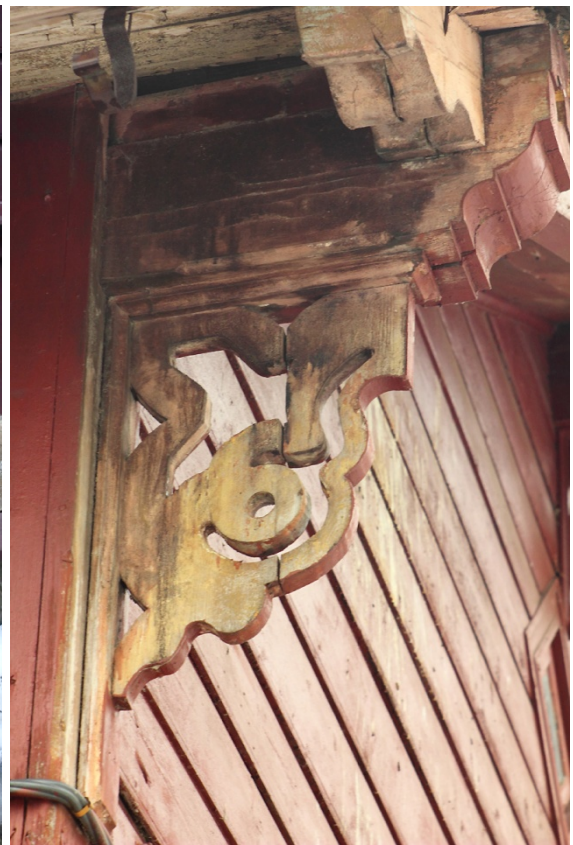
foto nr 7 – puitdekoor hoone otsaseinas

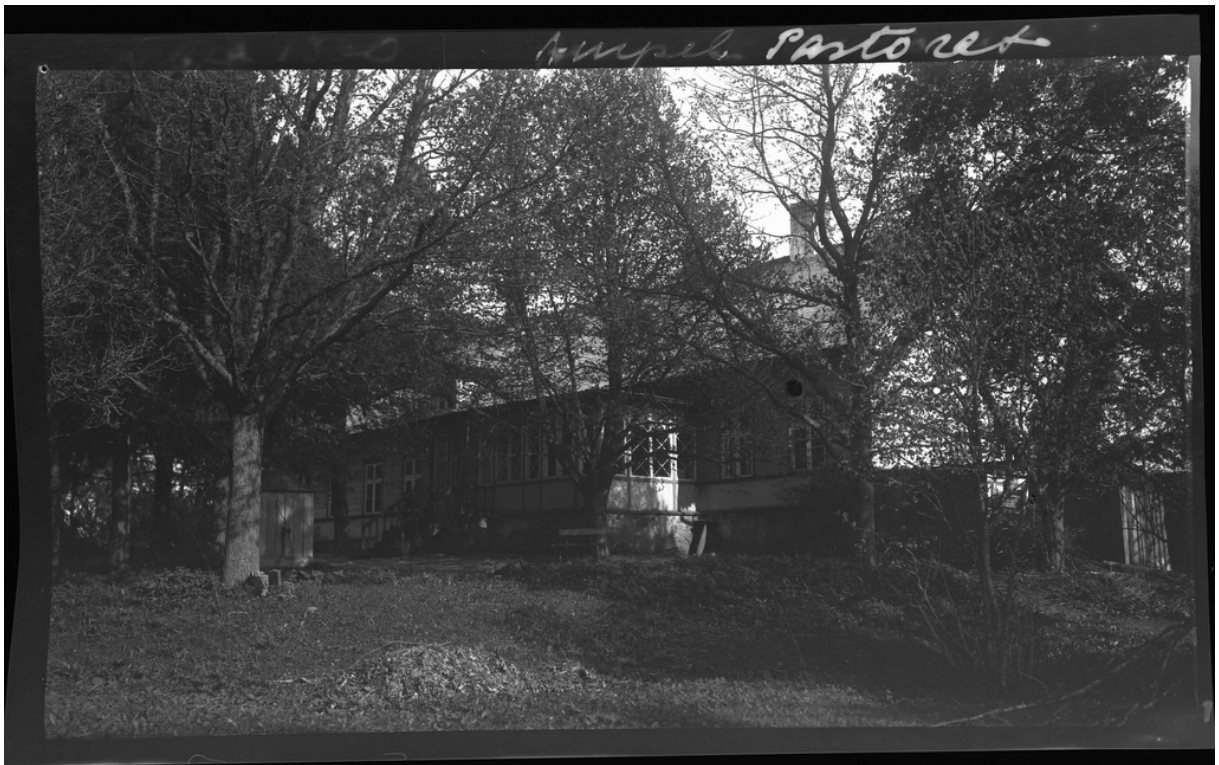
ajalooline foto nr 5

Hoone esiküljel asuv klaasitud veranda ei paikne hoone keskel, vaid on sellest nihutatud läänepoolle. Veranda akende raamistik on kujundatud omapäraselt rombikujulist motiivi kasutades. Ajalooliselt fotolt (vt ajalooline foto nr 5) ja inventariseerimise joonistel (vt LISA 8.5) on näha, et algne põhjapoolle jääv klaasitud veranda on olnud tunduvalt suurem. Veranda akende raamistik on olnud samasuguse rombikujulise jaotusega, kuid akende rütmi on ümberehituste käigus muudetud. Klaasitud verandat katab lame plekk-katus.

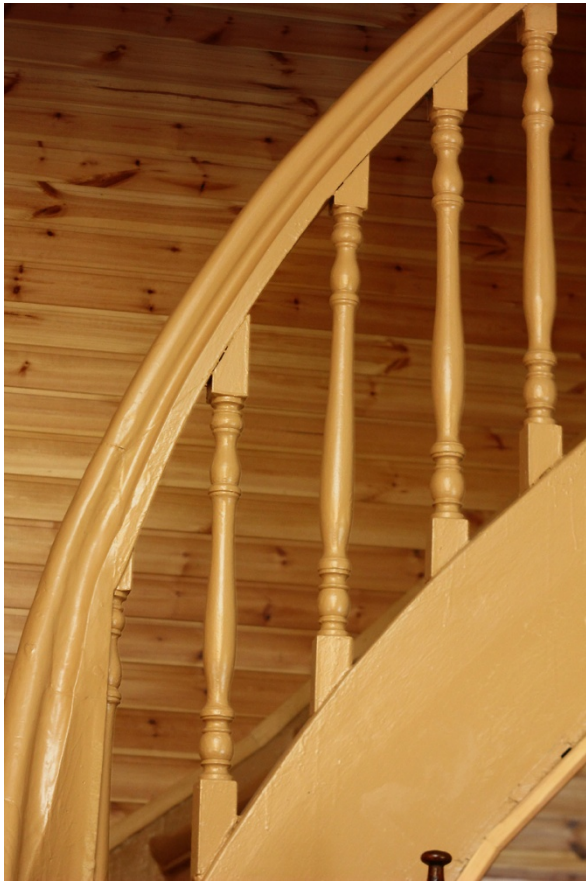
Juba 1974. aasta inventariseerimise aktis on öeldud, et ümberehituste käigus on hoones kõik kunstilised elemendid kaotatud. Ajaloolisest interjööriist on säilinud teisele korrusele viiv kahekäiguline keeruastmetega trepp eesruumis (vt foto nr 10) ja teise korruse läänepoolsesse katuselkorterisse viiv tahveluks (vt foto nr 11). Mitmetes ruumides on säilinud ka peegelvõlvidega laed.

foto nr 10 – teisele korrusele viiv trepp

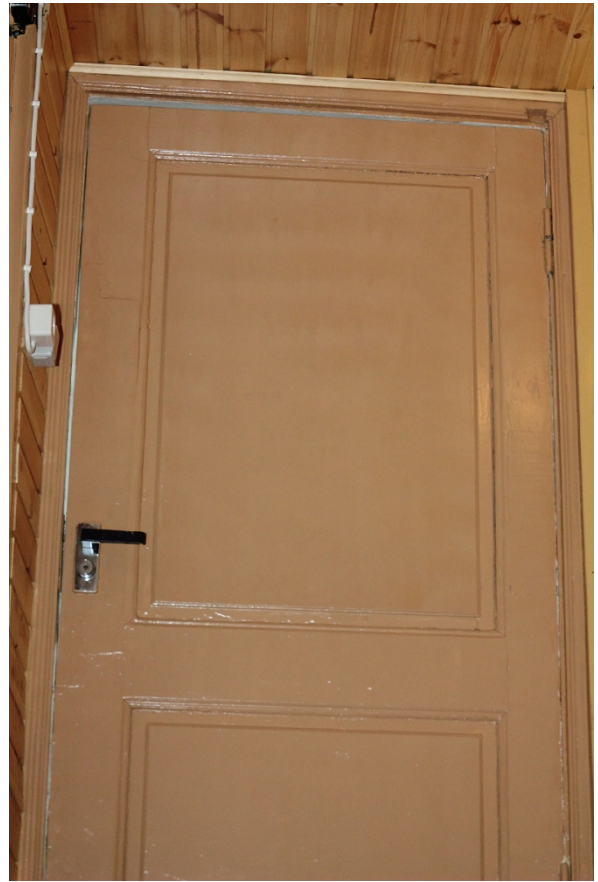
foto nr 11 – ajalooline tahveluks
