**ARHITEKTUURI-AJALOOLINE ÜLEVAADE JA
EHITUSTEHNILISE SEISUKORRA HINNANG**

**VANA-VARBLA MÕISA ABIHOONE :
SÕIDUHOBUSTE TALL/ KUTSARI KORTER**

Aida kinnistu, Varbla küla, Varbla vald, Pärnumaa

2012/2013 õ-a. Arhitektuuri konserveerimise ja restaureerimise
täiendkoolituskursuse lõputöö

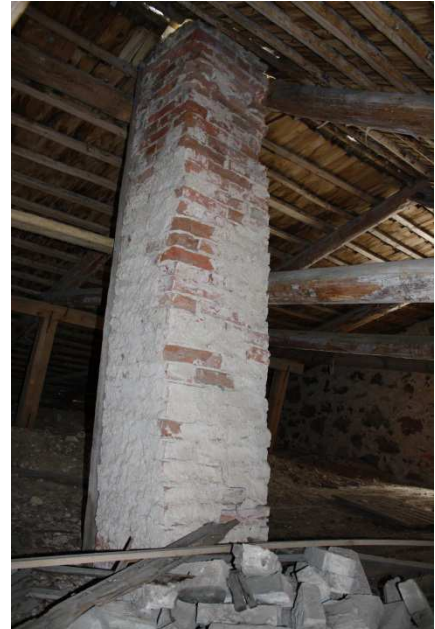
Korstna pitsi osa on lammutatud, kuid jala osa on visuaalselt heas korras ja ilma läbiva nõgita. Lõõriuuringud korstna kasutamiseks on vajalikud. Korterite keskel on savitellistes suur leivaahi. Visuaalselt tundub ahi väga halvasti seisukorras: mitmest kohast lõhki ja kivid maha kukkunud.

Foto 27. Korstnajaalg ja lammut.korsten r.10. Autori foto

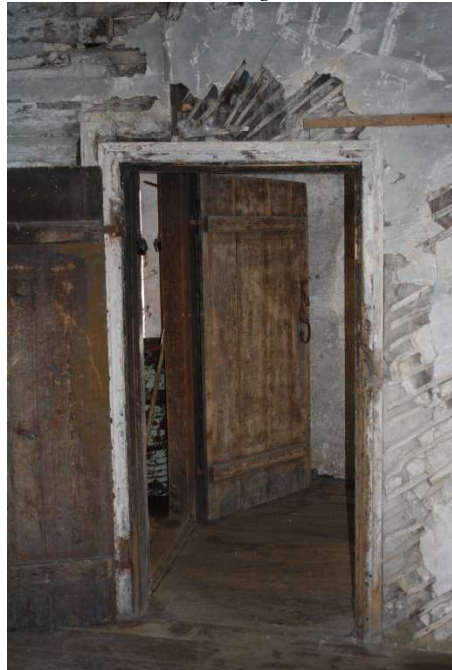
Foto 32. Ruum 2: Uksed U3 ja U1, puitmatil krohv. Autori foto.

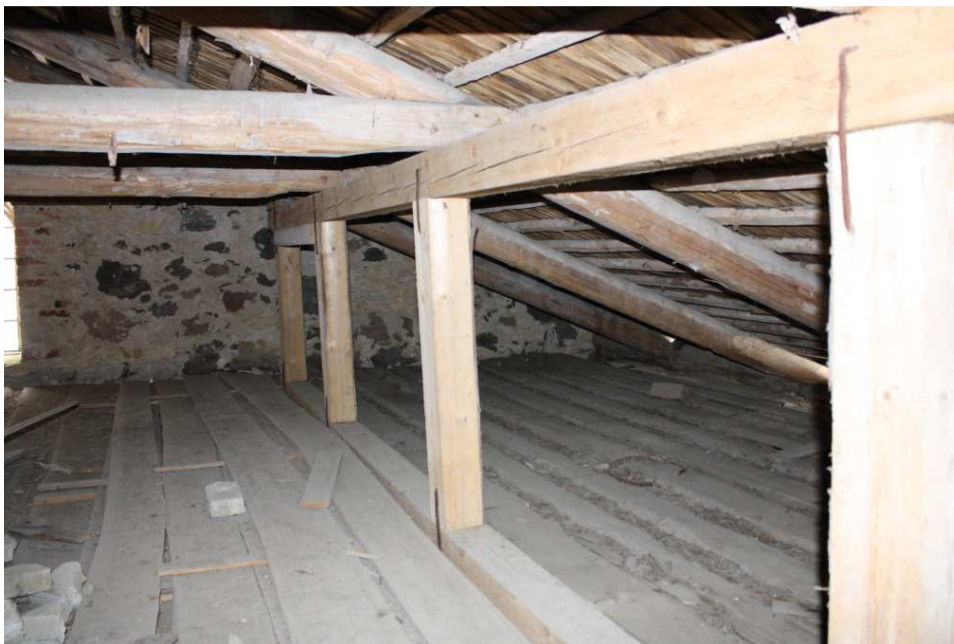
Foto 14. Ruum 10- Pööning. Toolvark ja selle kinnitused riiskadega.

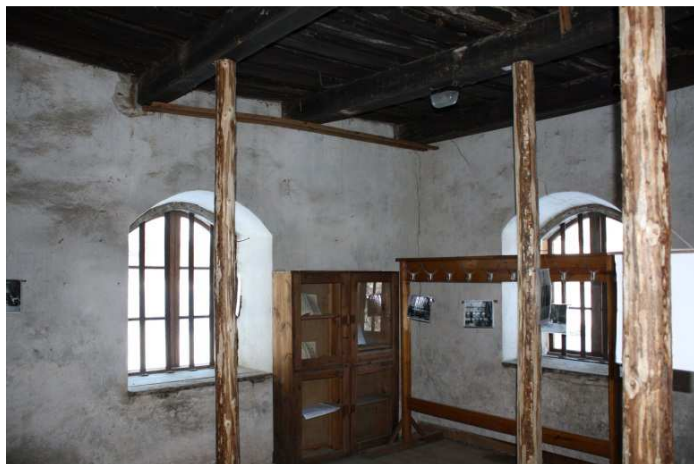
Foto 14. Aknad A2 ja A12 sepisvõred ruumis 5.

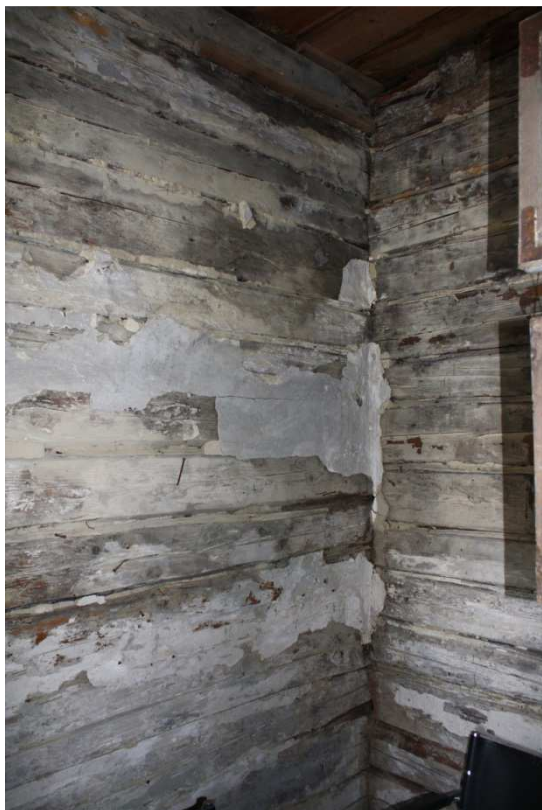
Foto19. Lubjatud (ja lubikrohvitud) tahatud palkidest vaheseinad.
