EDGAR VELBRI FUNKTSIONALISTLIK ERAMU

Kuljuse 6, Nõmme linnaosa, Tallinn

2012/2013. õ-a. Arhitektuuri konserveerimise ja restaureerimise täienduskoolituskursuse
lõputöö

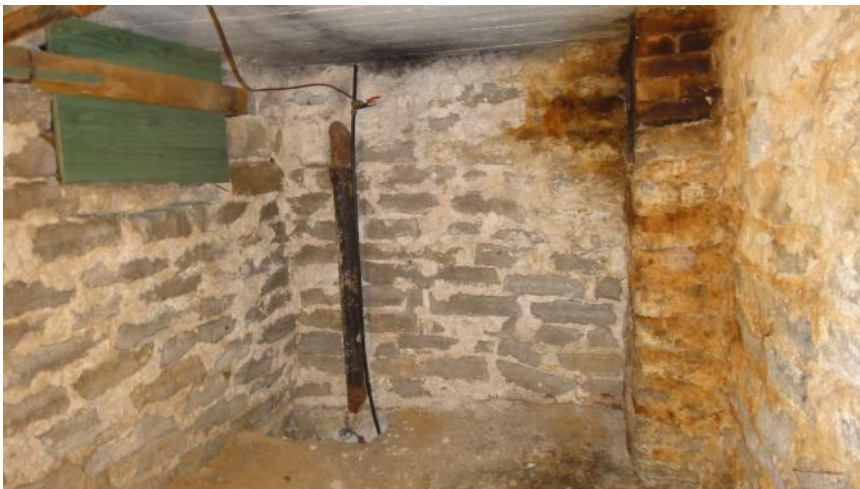
Hoone vundament on laotud paekivist tihedale liivakihile. Vuukide vahed tihendatud lubimördiga, sokliosas krohvitud lubikrohviga. Sokliosas asuvad tuulutused, keldriosal on aken. Kelder (foto 3) paikneb ainult köögi aluses osas (kõrgus 1,85m), lagi ja trepp valatud betoonist.

Foto 3. Kelder

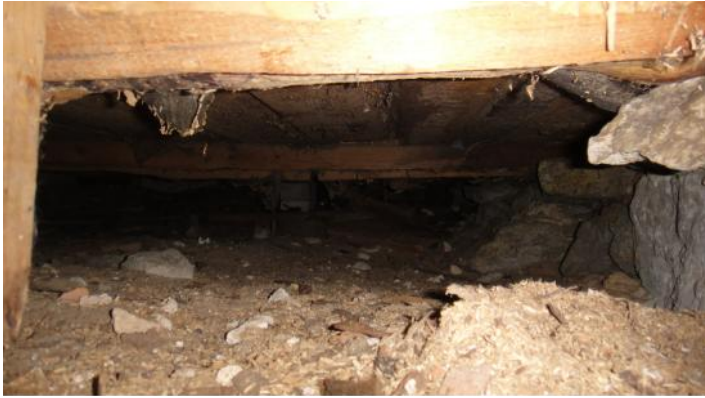
I korruse põranda all on esmalt tuulutusvahe (ca 30 cm), taladele kinnitub altpoolt nn. must põrand, millel omakorda papp ja saepuru (foto 10). Elu- ja söögitoas on kattematerjaliks tamme liistparkett, teistes ruumides põrandalaud (paksus 3,5 cm).

Foto 10. I korruse alt tuulutatav põrand

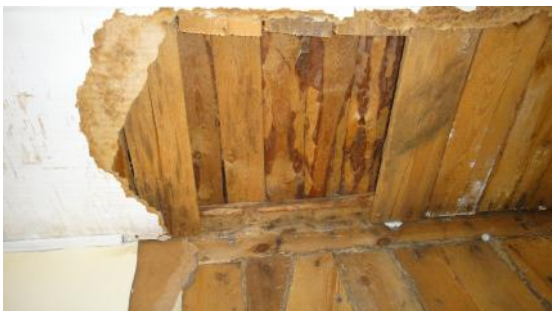
Esimese ja teise korruse vahelise lae taladel olevatele liistudele kinnitub altpoolt krohvilagi, pealtpoolt nn. must lagi, seejärel papp ja 15 cm saepuru (joonis 5, fotod 11, 12). Kõik II korruse põrandad on laudpõrandad (3,5 cm). Kõik laed on kaetud kehra papiga.

Foto 11. I korruse lagi

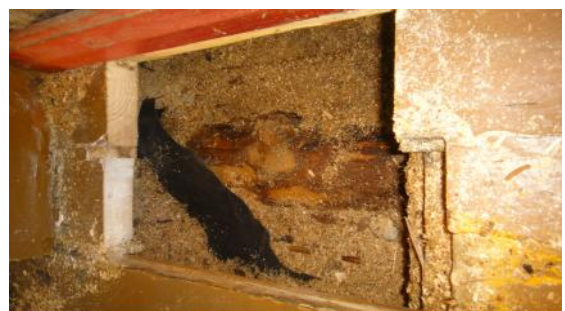
Foto 12. II korruse põrand

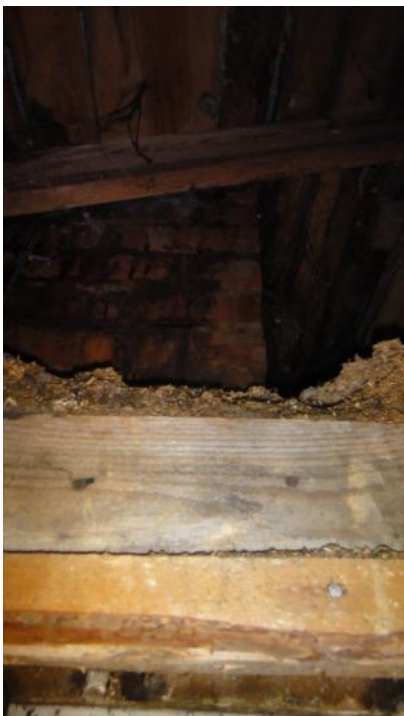
Hoonel on madalakaldeline kelpkatus, mis on kaetud valtsitud tsinkplekktahvlitega. Katusekatte materjal ja värv on ehitusaegsed (foto 15). Katus toetub sarikatele löödud hõredale servamata lauast roovitusele, puuduvad täiendavad isolatsioonikihid. Ainsaks soojustuseks on katusvahelael paiknev 15 cm paksune saepurukiht (fotod 16, 17) .

Foto 16. Katuse soojustus

Tõenäoliselt ei piisa antud olukorras üksikute plekktahvlite väljavahetamisest. Kõige õigem on paigaldada uus katus, mis nii tehniliselt teostuselt, materjalilt kui mõõtudelt lähtub vanast originaalst. Korralikult tuleb läbi mõelda ja projekteerida soojustus, tuule- ja aurutõke. Kuna katusekalle on madal ja temperatuuride erinevustest johtuvalt võib tekkida vee kondenseerumine metalli sisepinnale, säilitada tuulutava vahet ja kasutada kihulist kivi- või klaasvilla. Koos katuse soojustamisega lahendatakse ka II korruse lae soojustamine (nt. mineraalvillaga laeroovide vahel). Rõdu puitkonstruktsioon tuleb täielikult eemaldada ning ehitada uus katus ja rõdu koos vajalike isolatsioonidega.

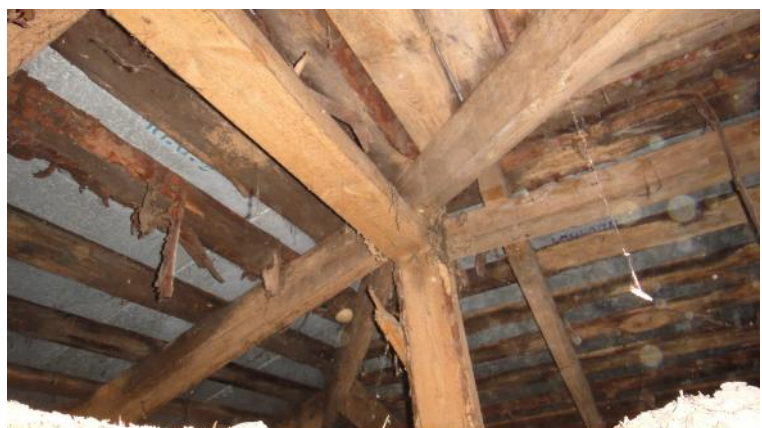
Foto 17. Katusekonstrukstioon

Katuse ja tema konstruktsiooni seisukord on võrreldes hoone muude osadega halb. Katust on aastate jooksul halvasti hooldatud. Kogunenud prügis (okkad, lehed, oksad) olev niiskus on põhjustanud rooste tekkimist, mistõttu valtsid pole enam piisavalt tihedad. Ühenduskohal korstna juures on vesi kahjustanud puidust konstruktsiooni (foto 18).

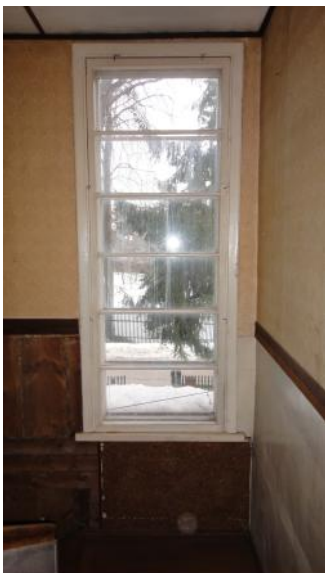
Hoonel on mitmesuguse kujuga aknaid. Esineb nii üheks, kaheks kui kolmeks raamiks jaotatud aknaava. Majandustiival on ümmargune aken, trepikojal kitsas püstine avatäide (foto 20). Funktsionalismile iseloomuliku nurgaakna saavutamiseks on aknad nihutatud hoone nurgale võimalikult lähedale (foto 21).

Foto 20. Trepikoja aken

Tööde käigus tuleb välised raamid võimaluse korral restaureerida ja tihendada, sisemised on lähtuvalt energiatõhususe miinimumnõuetest otstarbekas asendada uute klaaspakettidega.

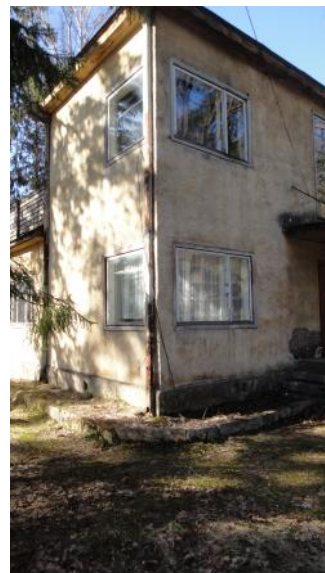
Foto 21. Nurgaaken

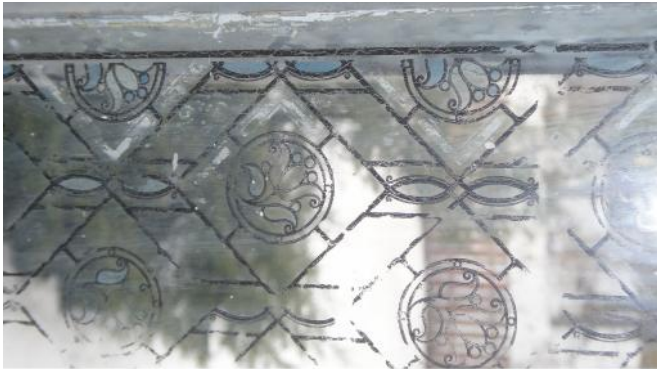
Majandustiiva osa aknad on kaetud nn. ettejuhtunud materjalist raamide – klaasidega ning ei vasta algsele projektile. II korruse pesuruumis on säilinud omapärase mustriga klaas (foto 22).

Foto 22. Mustriga klaas II korruse pesuruumis

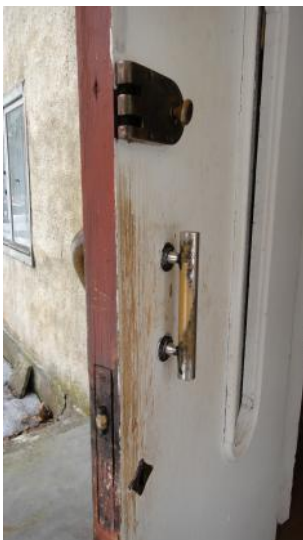
Majal on säilinud ehitusaegsed uksed. Välisuks on aknaga ja metallkäsipuuga (foto 23), osad siseuksed nn. jääklaasidega (foto 24).

Foto 23. Välisuks

Kõik uksed restaureeritakse, lisatakse algses projektis ettenähtud pääs terrassile (söögitoast).

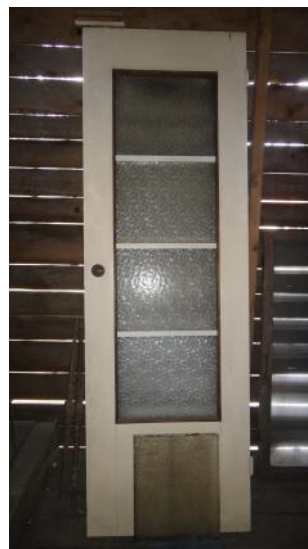
Foto 24. Siseuks

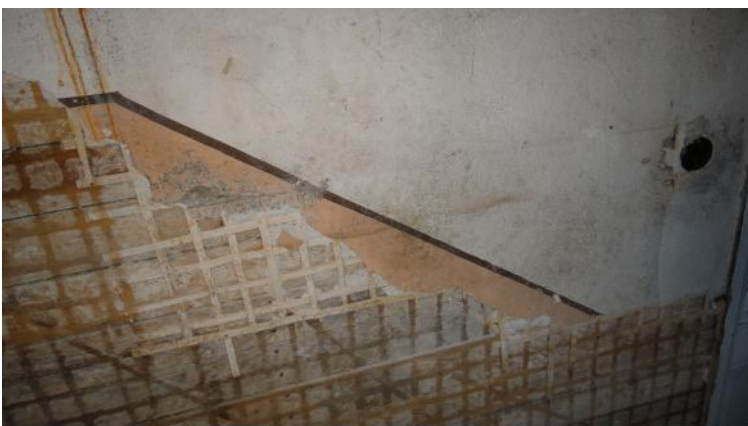
Foto 30. Krohvitud sein viimistlus

Ehitusaegse seinakujunduse näite (foto 30) põhjal saab viimistlust teostada ruumides, kus seinu ei kaeta tapeediga.
