**LIBERTY SUEMÕISA DAHEIMI SUIILA  
MUISUSKAITSE ERITINGIMUSED**

Liberty suuemõisa hooned, Tallinn, Haabersti linnaosa, Vabaõhumuuseumi tee 12  
*Arhitektuurimälestis, reg.nr. 3130*

2012/2013. õ-a. Arhitektuuri konserveerimise ja restaureerimise täiendkoolituskursuse  
lõputöö

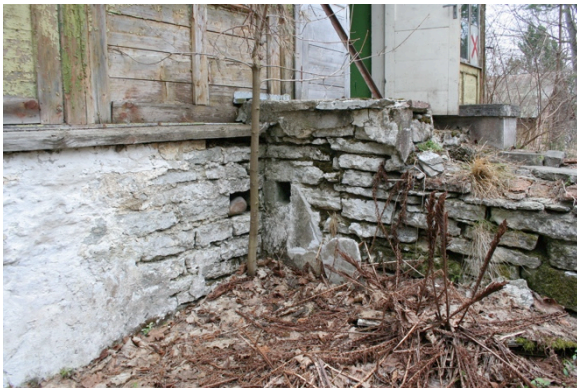
Foto nr.6. Veranda sokkel ja sissepäästrepid vasak külj.

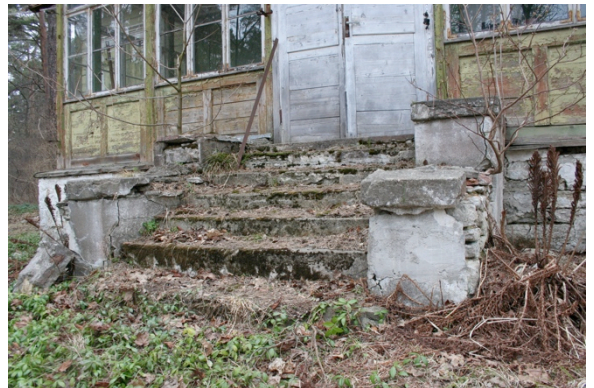
Kõik maja sissepääsu trepid (peatrepp, veranda alla viiv trepp ja köögitrepp) on paekivist trepid. Treppide astmed on tervetest siledatest paekivi plaatidest lõigatud. Treppide olukord on halb, servade müürikivid, pealisplaadid ja trepi astmeplaadid on osaliselt hävinud ning allesjäänud osad kõvasti murenenud ja sammaldunud. Kõige kehvemas seisus on peasissepääsu trepp, mille alla on teinud pesa kuklased (foto 8).

Foto nr.8. Peasissepääsu trepp.

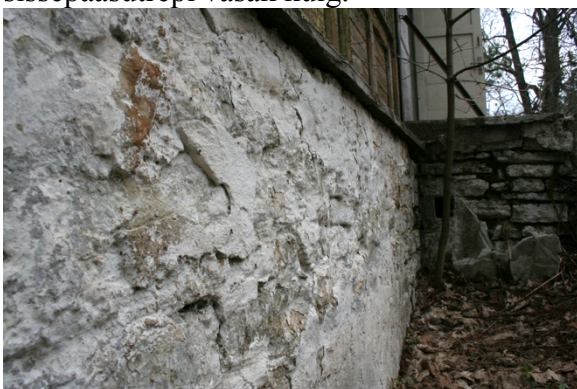
Foto nr.7. Sokli krohv lõuna vaates.

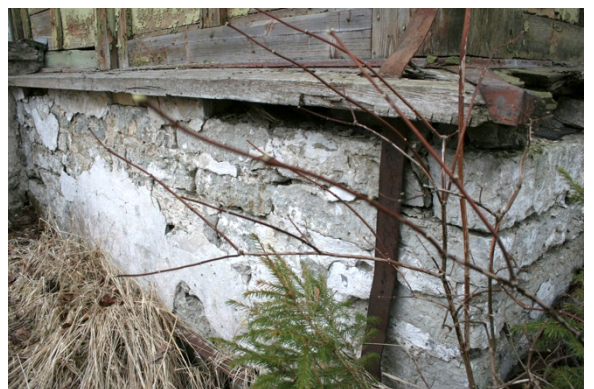
Foto nr. 9. Veranda parempoolne välisnurk. Veelaua seisukord.

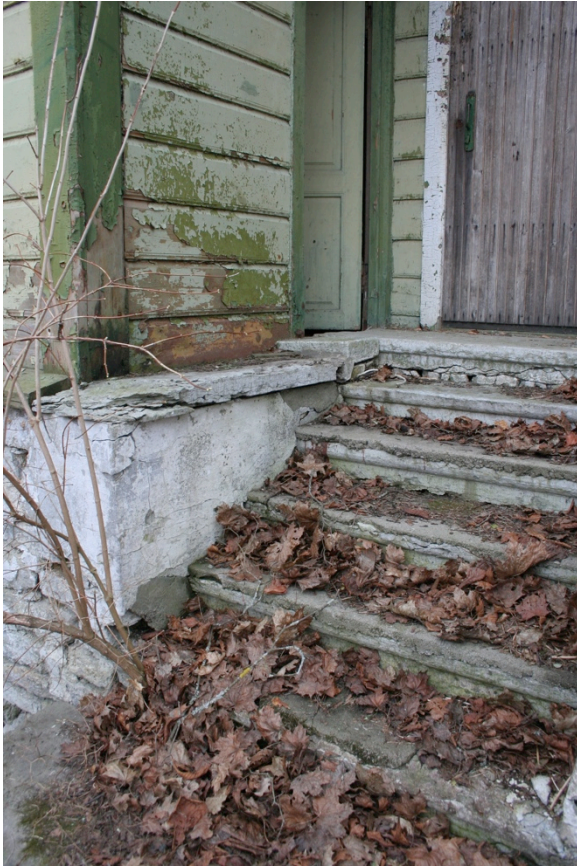
Foto nr. 15. Köögi trepp.

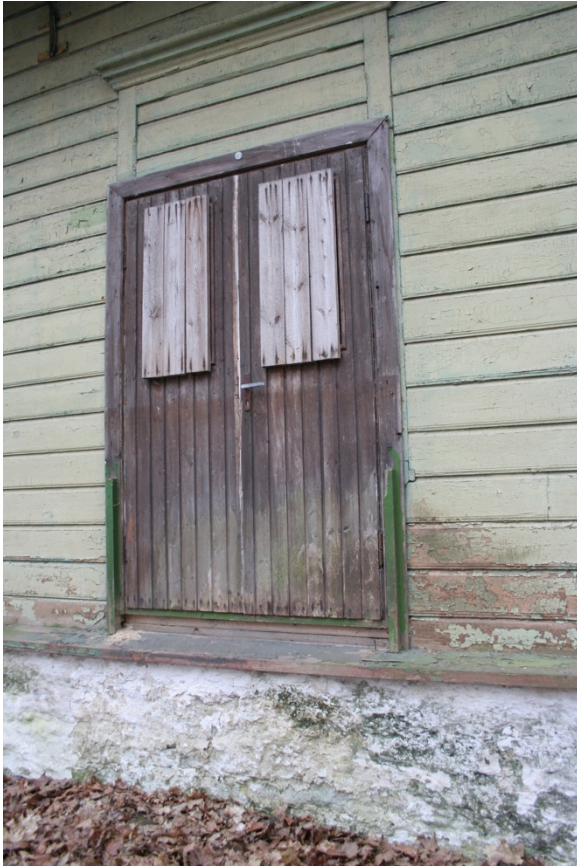
Daheimi maja on alates ehitamise aastast 1865 säilinud suhteliselt alguses mahus ja kujul (fotod 1-5). Hoone ümberehitused on tõenäoliselt piirdunud verandal peasissepääsu ümbertõstmisega paremalt küljelt hoone keskteljele. Väiksem ümberehitus puudutab hoone põhjapoolset fassaadi, kus kõige parempoolsem aken on ilmselt nõukogude ajal muudetud ukseks ja/või lihtsalt hiljem kinni löödud (foto 19).

Foto nr. 19. Aken A4.

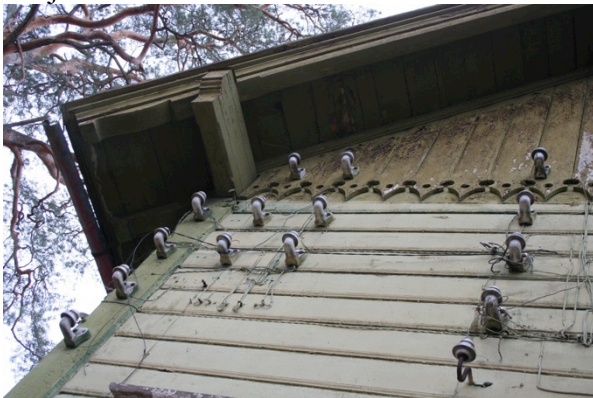
Foto nr. 31. Sarika otsad ja pärlini ots. Viiluanune vertikaallaudis. Vaade ida poolt.

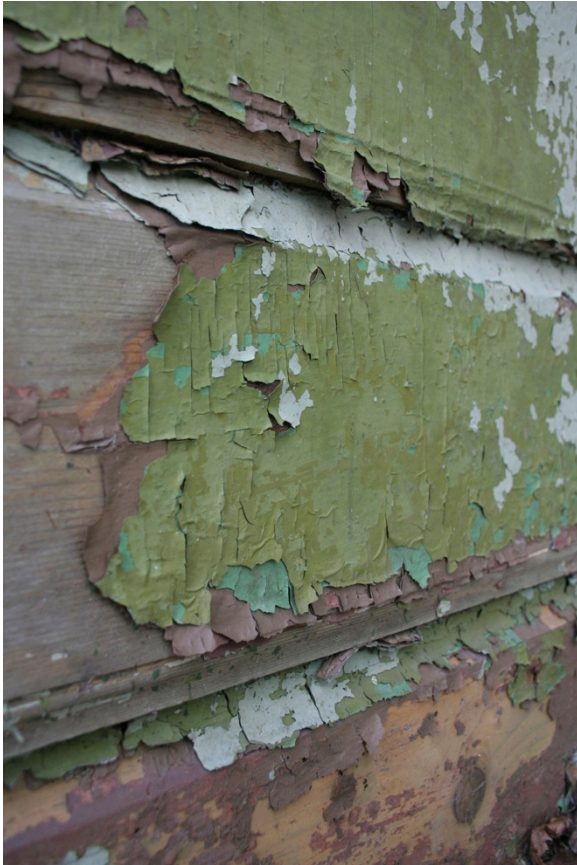
Fassaadid – välisseinad on rõhtpalkseinad ca 15cm tahatud palgist, mis on kaetud profileeritud horisontaalse laudisega (foto 39). Katuse viilualused on kaetud vertikaalse laudisega millel on dekoratiivselt lõigatud alumised otsad (foto 31), veranda aknapinna alused on kujundatud raamitud tahvlitena (foto 44).

Foto nr. 39. Fassaadi horisontaallaudis.

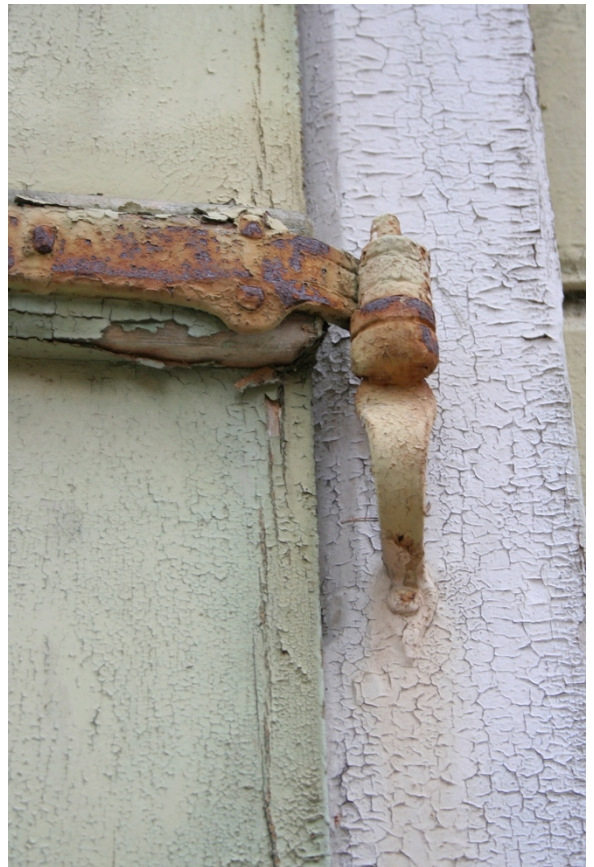
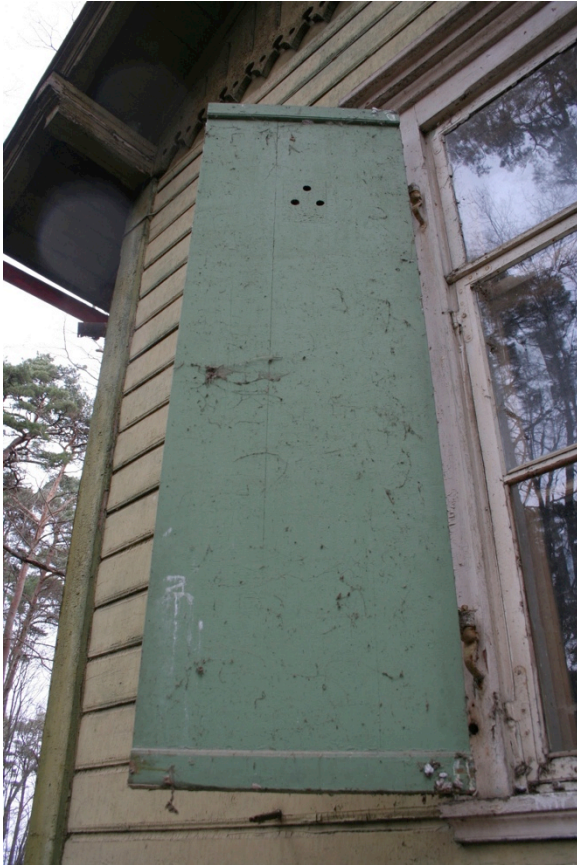
Kõikidel esimese korruse akendel on luugid. Luugid on lihtsad laudadest tahvlid, väikese dekoratiivse perforatsiooniga mustri. Luugid on sepishingedel, suletavad sepi-lattidega ja lukustatavad tihvtidega seest poolt. Kõik detailid on säilinud suhteliselt heas korras (fotod 42 - 43). Hoone välisüksed on algsena säilinud vaid osaliselt. Originaalne on ilmselt wc uks (foto 38); köögi ukse leng, valgusmik ja piirdeliistud on algsed, kuid ukse tahvel on pioneerilaagri aegne ja täiesti ebasobiv (fotod 34 ja 35). Veranda sissepääsu uks võib olla säilinud 30-te ümberehituse ajast vaid lengi kujul, olemasolev ukse tahvel on ilmselt nõukogudeaegne (foto 60). Ainuke täielikult säilinud originaaluks (wc) on lihtne kahe viilungiga täispuit uks.

Foto nr. 42. Aknaluugi hing.

Foto nr. 43. Aknaluuk seest poolt.

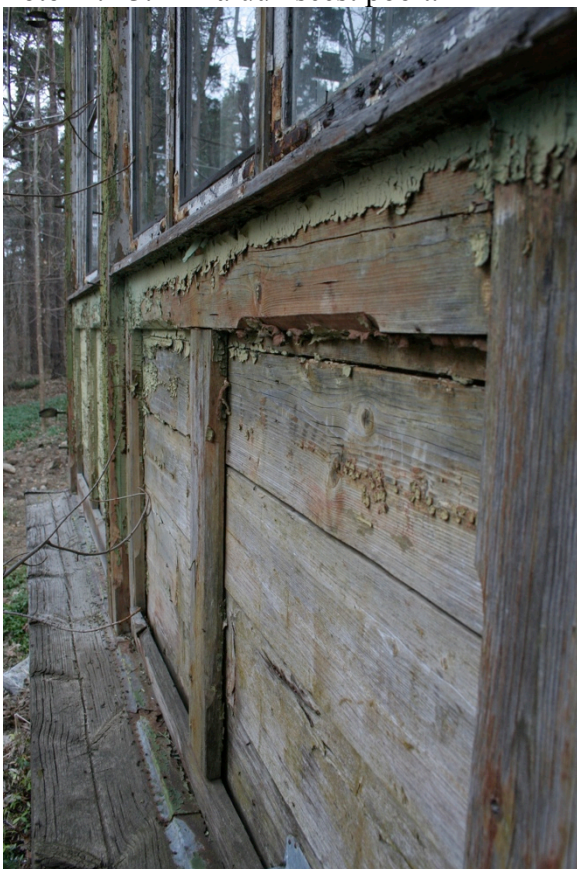
Foto nr. 44. Veranda seina tahvlid väljast.

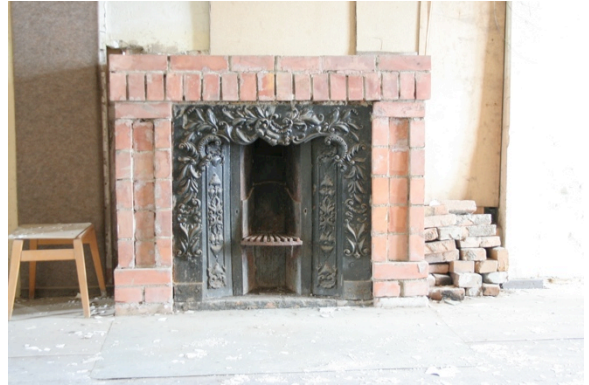
Hoonel on säilinud 3 ahju (magamistubade vahelised ahjud ja köögi pliit/ahi), üks kamin ning katusekorrusel on olemas üks hilisem plekkahi. Elutoa kaminasüdamik on heas korras. Kamina ümber punastest tellistest ehitatud konstruktsioon jätab lõpetamata mulje ning ei sobi praegusel kujul kaminasüdamikuga (foto 45). Magamistubade vaheline ahi on viimistlemata savipotidest ahi, küttekoldega toas nr. 5 (foto 57). Ahjul on osaliselt säilinud sokli ja karniisidetailid. Toas nr. 6 olev ahi on välimikult säilinud suuremas osas, kuid sisu on hävinud (foto 53). Mõlemas toas on säilinud ahju osad tugevalt üle värvitud, tõenäoliselt pioneerilaagri ajal, mil ahjudel küttefunktsiooni ei olnud. Ahjude kasutamine pioneerilaagri ajal oli tuletõrje nõuetest lähtuvalt keelatud<sup>14</sup>.

Foto nr. 45. Elutoa kamin.

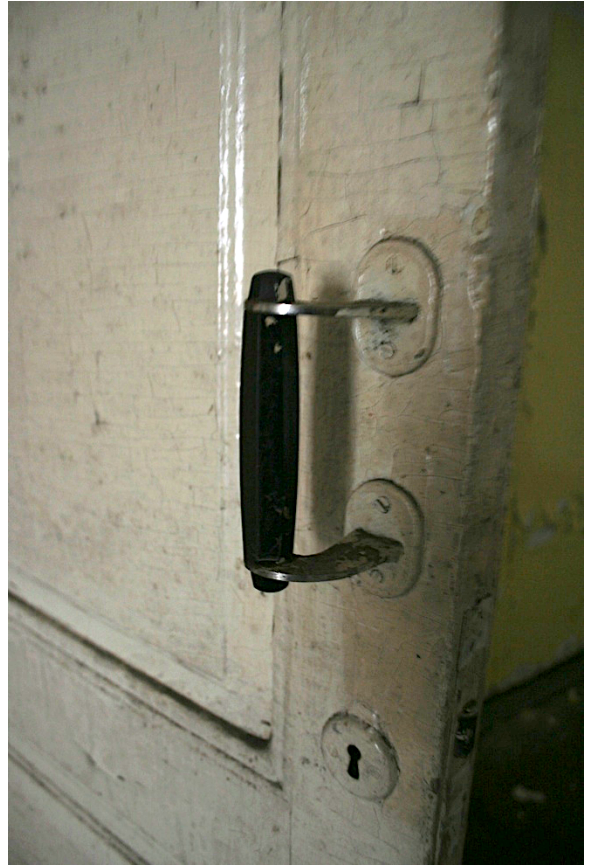
Ülejäänud osas on kogu majas säilinud kõik algsed siseuksed (fotod 48, 50, 55, 69, 76, 77, 78, 83, 85). Siseuksed on kahe või nelja viilungiga suhteliselt lihtsa profiiliga täispuituksed. Uksed on erinevate laiustega – umbes 80 – 100cm. Kõik uksed on värvitud. Hilisemad värvikihid on tehtud ebasobiva värviga, mille tõttu on ustelt paljudes kohtades koorunud suured värvi tükid. Kõikidel ustel on säilinud hinged, piirdeliistud ja lävepakud. Kõik detailid on mattunud liigsete värvikihtide alla nii, et originaaldetailide kuju on vaevu nähtav (foto 86). Aljalooline ukse link on säilinud elutoast köögi poole viival uksele (SU7) (foto 50). Paljudel ustel lingid ja lukud puuduvad või on asendatud hilisemate ning ebasobivatega (foto 85).

Foto nr. 50. Ukse SU7 säilinud algne käepide ja lukk.

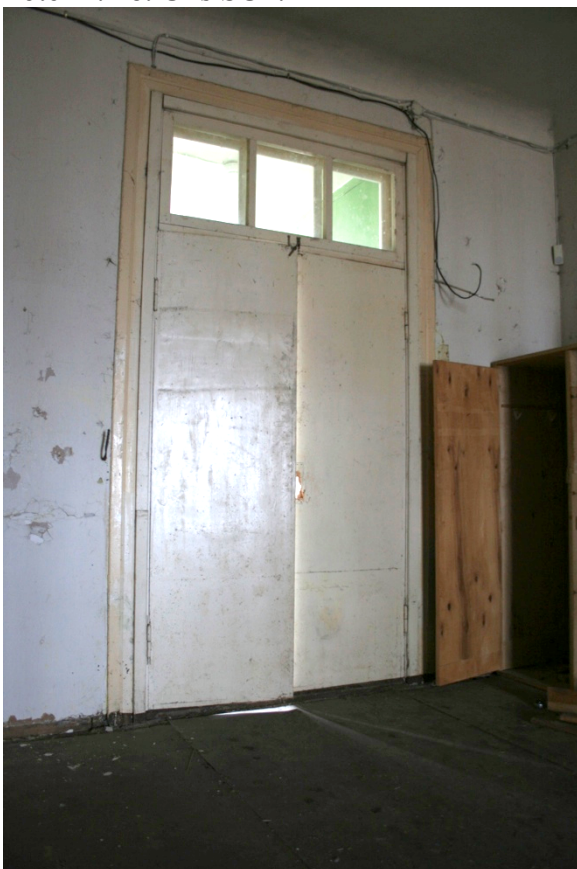
Foto nr. 49. Uks SU3.

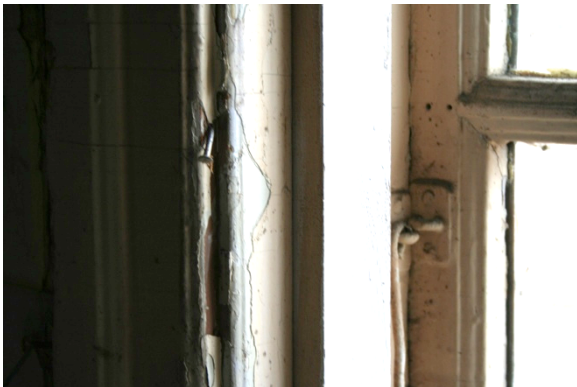
Avatäited – enamus hoone aknaid on algsed (fotod 18 – 21, 24, 26, 33, 40, 52, 54, 80, 84 ja 88). Akende välimised raamid on kõik säilinud algsel kujul, koos hingede ja kremonidega. Mõnel aknal on puudu klaase. Akende sisemisi raame pole kahjuks säilinud, osaliselt on nad asendatud uutega (tõenäoliselt pioneerilaagri ajal), osaliselt lihtsalt puuduvad. Kõik vanad aknaraamid (välimised) on profileeritud liistudega, klaasid väljast kititud. Veranda aknad on hoone ülejäänud akendest erineva, lihtsama profiiliga (fotod 26). Samuti on veranda akendel 20.saj. alguses laialt levinud kujundusega latt-kremonid, mis lubab oletada, et veranda aknad asendati 30-te alguse ümberehituse käigus (foto 64). Põhja fasaadi parempoolne aken on kinni ehitatud ja kaetud nõukogudeaegse uksega (fotod 19 ja 54). Kas aken ise on seinas säilinud tuleb selgitada avamise käigus. Teise korruse viilu aknad on säilinud samuti välisraamide osas, ka vintskapi akende välimised raamid on ilmselt algsed. Siseraame kas pole, või on asendatud hilisematega.

Foto nr. 52. Aken A5 seest – välimine profileeritud raam, puuduv siseraam, hilisem lisatud siseraam ning sisemise piirdeliistu fragment.

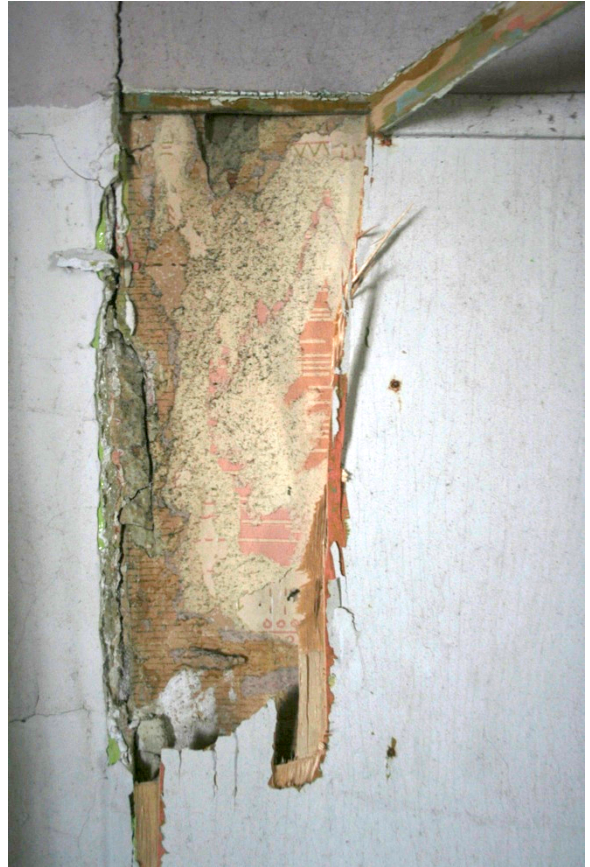
Foto nr. 59. Avatud seiniosa ruumis nr.6. Ahjust paremal vineeri all näha tapeedikihid. Avamine kõrgusel ca 1400mm.

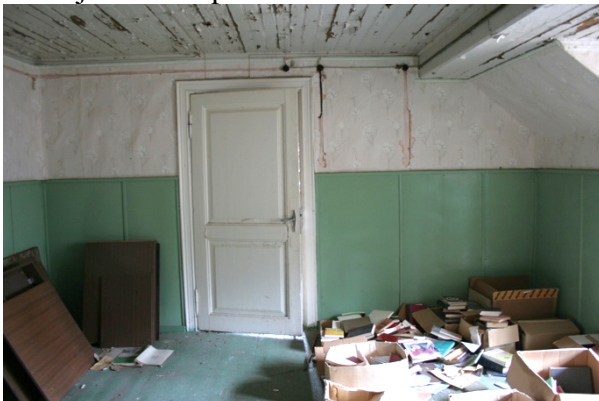
Katusekorrusel ruumide nr.13 ja 14 vahel on olnud ahi, mis ei ole säilinud. Selle asemel on nõukogudeaegne plekkvooriga ahi, mis ei ole töökorras ja kuulub lammutamisele (foto 76). Daheimi majal on kaks wc-ruumi, mis on lampkastiga kuivkäimlad. Üks (ruum nr.10) on sissepääsuga köögi ja toa nr.7 vahelisest esikust, teine (ruum nr.9) sissepääsuga väljast, köögi tagaukse kõrvalt. Ruumides on säilinud kuivkäimla istmed (ehitusaeg teadmata), seinad on värvitud laudseinad (fotod 36, 37 ja 70).

Foto nr. 77. Ruum nr.13. Uks SU12.

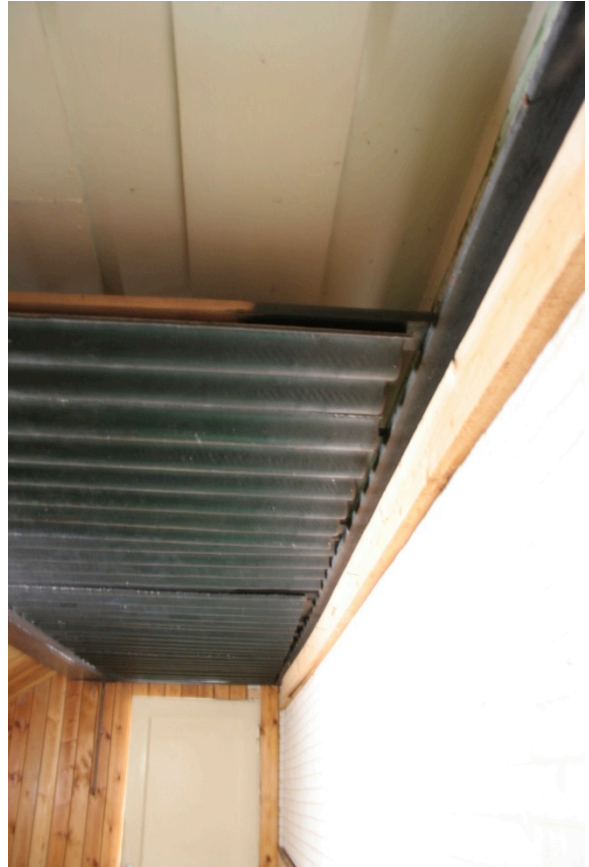
sarnasest profiilplekist) ripplagi (fotod 78 ja 79). Originaalne sein ja laeviimistlus on säilinud vintskapi osas (foto 80). Katusekorruse lagi on saanud läbisadamiskahjustusi, mis on märgatavad laelaudise ebaühtlasest värvkatte koorumisest. Tänapäeval siiski värskaid läbisadamisi näha ei ole. Katuse all (kuhu on võimalik pääseda panipaikade kaudu) värskaid niiskuskahjustusi sarikate juures märgata ei ole. Katuse laudis on kohati värvimuutustega, mis võib olla tingitud varasematest läbisadamistest.

Foto nr. 79. Ruum nr.15. "Ripplagi".

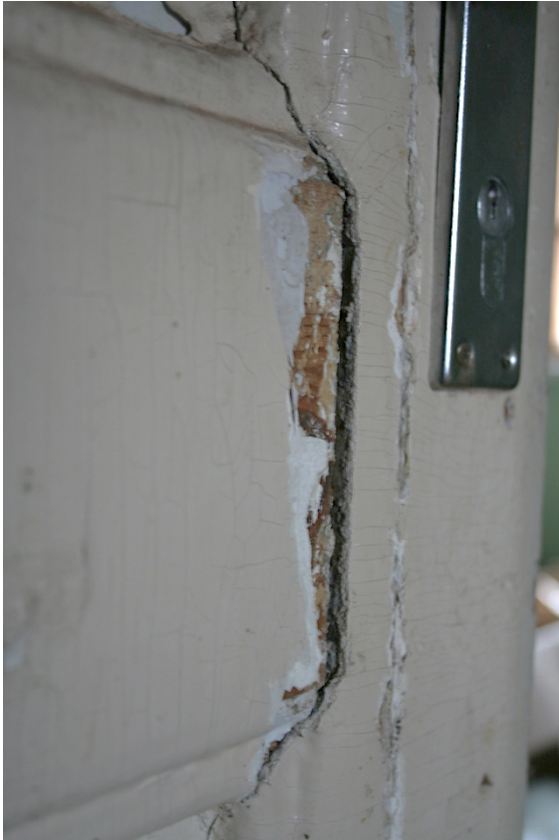
Foto nr. 85. Uks SU12. Värvikihid, hilisem lukk.

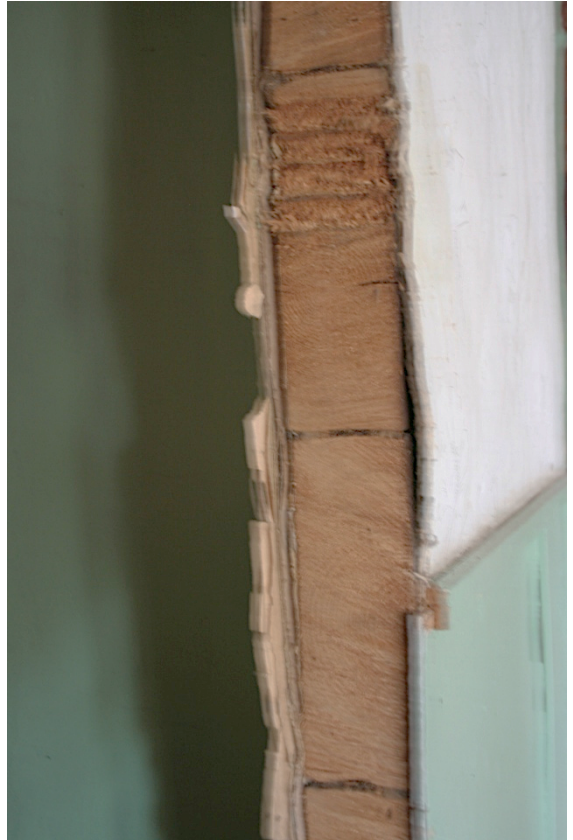
Siseseinad on tõenäoliselt plankseinad. Katusekorrusel on kahe ruumi vahel hilisem seinavahetus – seal on näha 3 tolline planksein (foto 87). Alumisel korrusel võivad seinad olla ka topelt plankseinad. Kõik esimese korruse tubade seinad (v.a trepialune tuba nr.7, mis on üleni tapetseeritud) on kaetud vineertahvlitega, mille taga on tõenäoliselt tapeedid (fotod 54 – 56, 59). Pioneerilaagri finantsaruannetest lähtub, et kõikide tapetseeritud ruumide seinad, kus lapsed viibisid, pidi katma vineertahvlitega. Samuti lähtub aruannetest, et hooneid värviti seest poolt (seinal, laed, põrandad) väga tihti, kui mitte iga aasta<sup>13</sup>.

Foto nr. 87. Ruumide nr.13 ja 14 vaheline sein, 3-tolline plank.
