Marek Kenk

## **KÕLTSU MÕISA RESTAUREERIMINE**

Laulasmaa küla, Keila Vald, Harjumaa

2012/2013. õ-a. Arhitektuuri konserveerimise ja restaureerimise täiendkoolituskursuse  
lõputöö

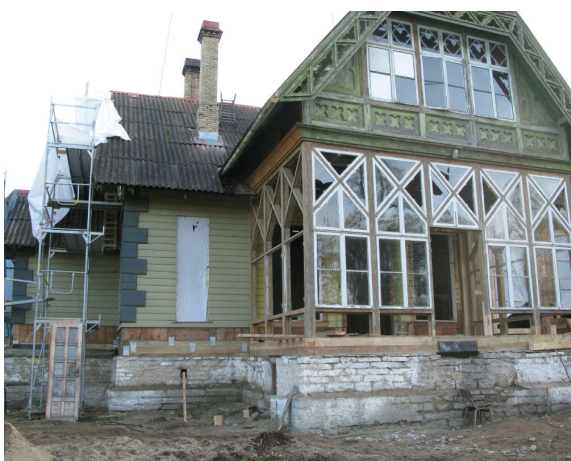
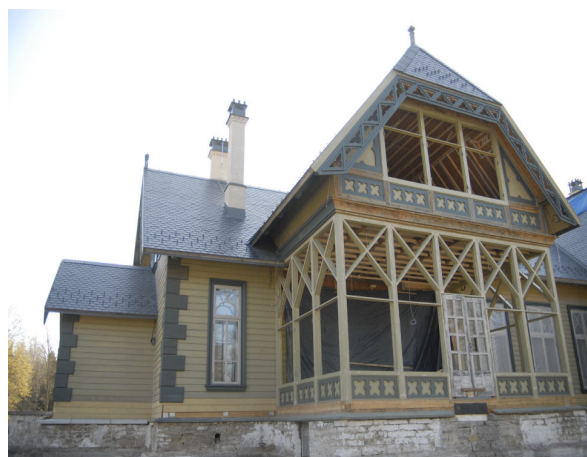
Fotod 8 ja 9. Hoone läänepoolne külg

Akende sisemise raami klaasisooned freesiti sügavamaks mis võimaldas paigaldada raami klaaspaketi. Klaaspaketid ja klaasid kinnitati raamidesse klaasikitiga. Algsed välimised raamides säilinud klaasid säilitati. Ka uute akende välimise raami klaasimiseks kasutati vana, tolele ajale omast veidi lainelist klaasi. Aknad värviti õlivärviga. Kõikide värvimistööde puhul kasutati pintslit.

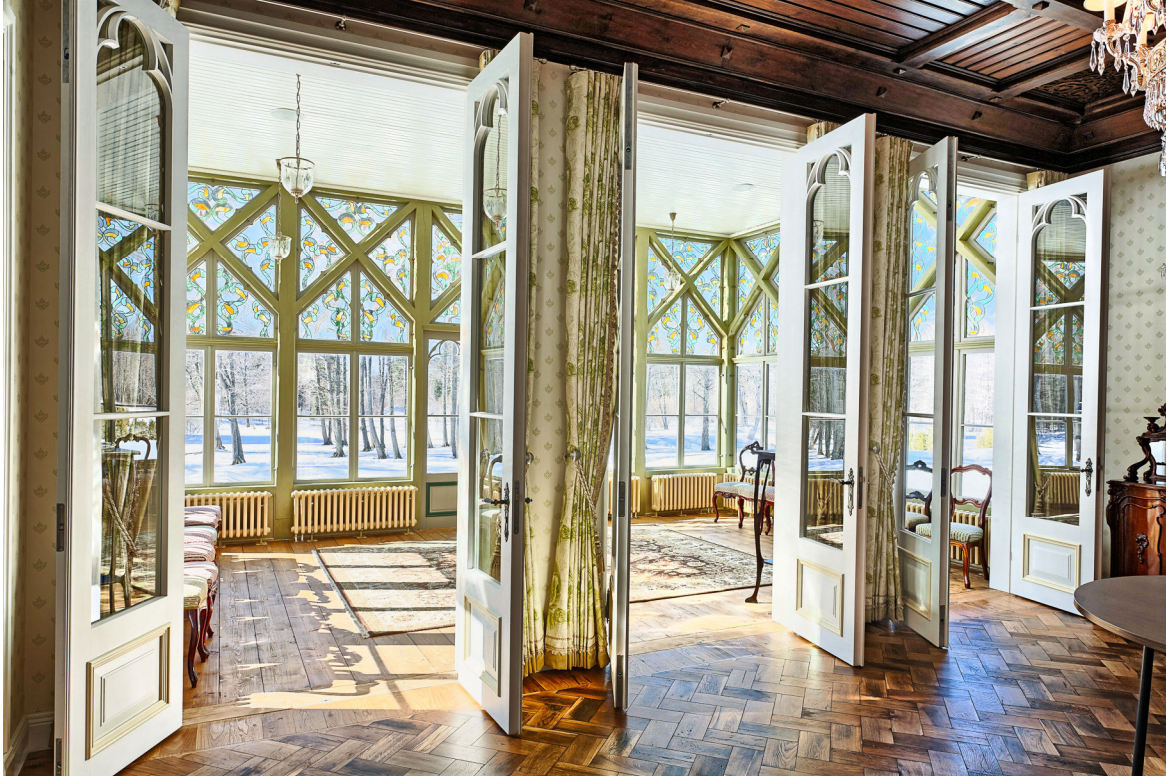
Foto 9.1 Vitraažid veranda akendes. (Tiit Veermäe foto)

originaalukse järgi. Klaaspaketid ja klaasid paigaldati ustesse klaasikitiga mis värviti ustega sama tooni. Uued klaasimata täispuidust väikeste tahvlitega välisused valmistati fotode järgi. Osade akende klaasimisel kasutati vitraažidega pakette (foto 9.1)

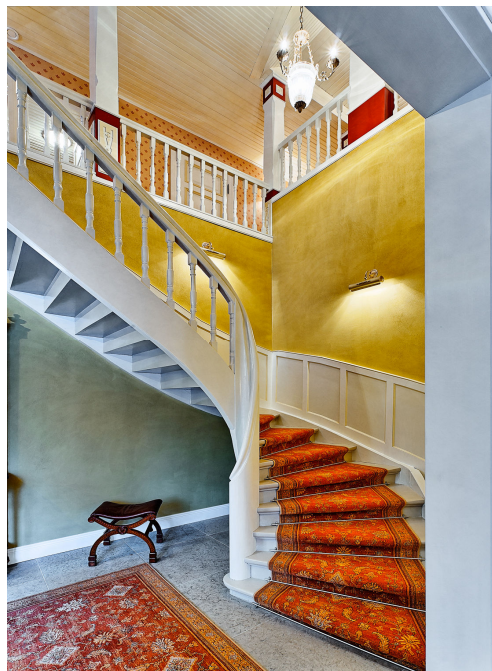
Foto 17. Trepp peale restaureerimist.  
(Tiit Veermäe foto)

Treppide on hoones kaks ja neid ei demonteeritud (foto 16). Treppide profileeritud piirdepulgad ja käsipuud ei ole originaalidena säilinud. Treppid kaeti ehitustööde ajaks korralikult ning hiljem nad korrastati. Treppid puhastati vanast värvist ning korrastati.

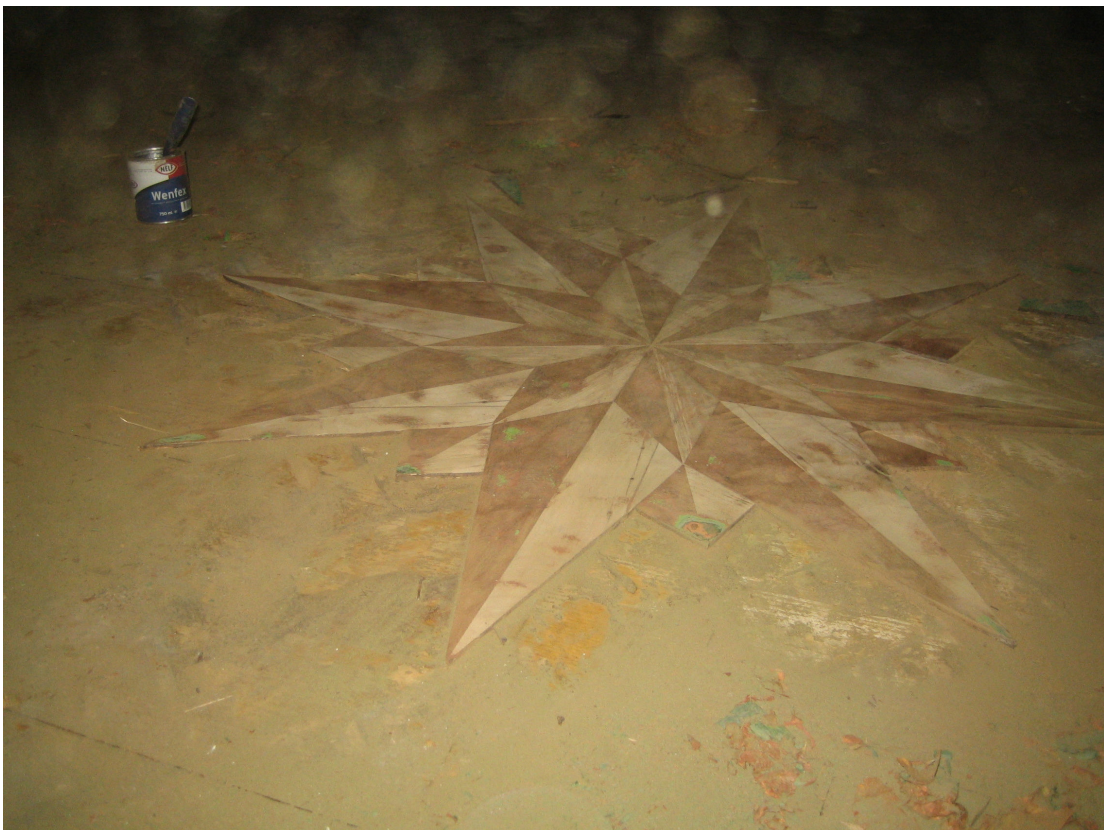
Foto 18. Põhjarooos elutoa põrandas

Kõik parkett ja laudpõrandad restaureeriti. Kuna vana parkett õnnestus üsna hästi põrandalt kätte saada siis esimesel korrusel jätkus vana parketti elutoa ja söögisaali põrandakatmiseks. Põrandaid vanadest värvikihtidest puhastades saime ka meeldiva leiu osaliseks. Elutoa põrandakeskel oli parketi vahel ülikena puidust põhjaroos (foto 18). See vana ja väärikas element põrandas on kindlasti täna üks kaunimaid detaile hoones. Ülejäänud ruumidesse pandi uus, algsele parketile võimalikult sarnane tammeparkett. Teise korruse põrandalauad puhastati, vajadusel parandati ning värviti uuesti.

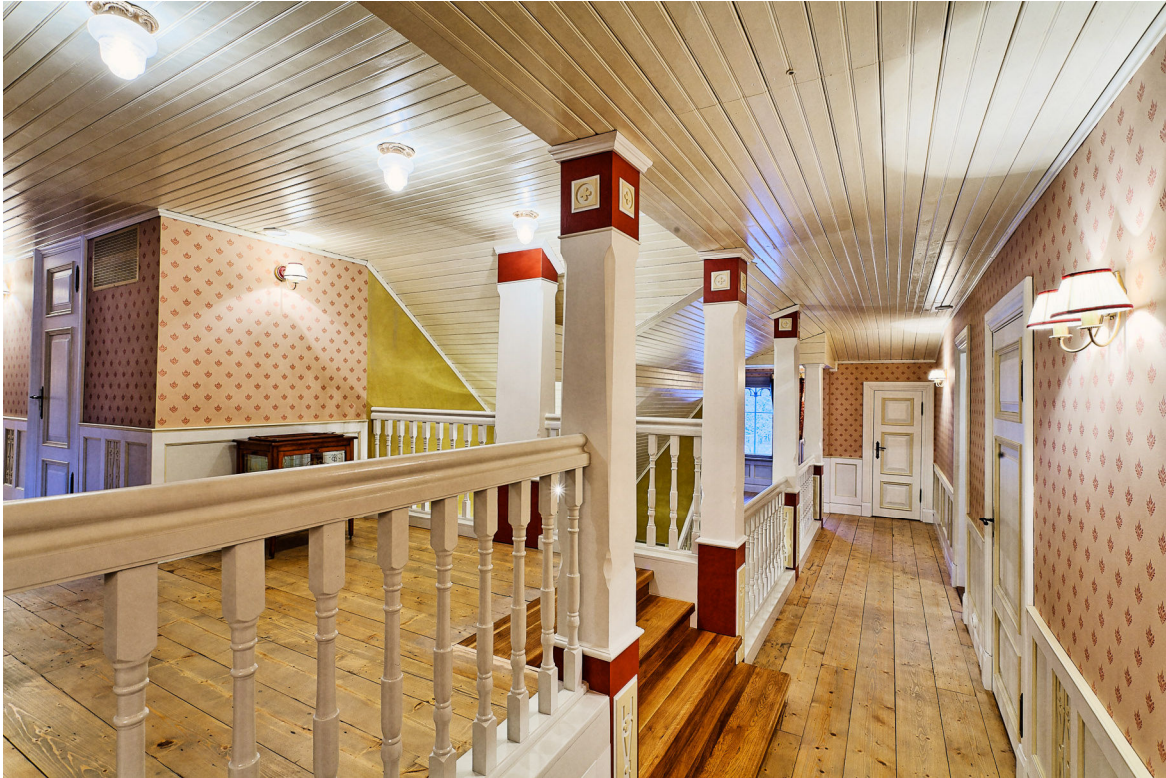
Foto 19. Teise korruse interjäär (Tiit Veermäe foto)

I korruse laed enamuses krohviti, paigaldati uued stukkarniisid. Stukkarniisid valmistati vanade profiilide järgi. Söögisaali vineerist tahveldatud lagi restaureeriti ja kindlasti on see üks hoone atraktiivsemaid lagesid. Teisel korrusel õnnestus lagede ehitamisel kasutada vana laudist mis puhastati ning värviti uuesti (foto 19).

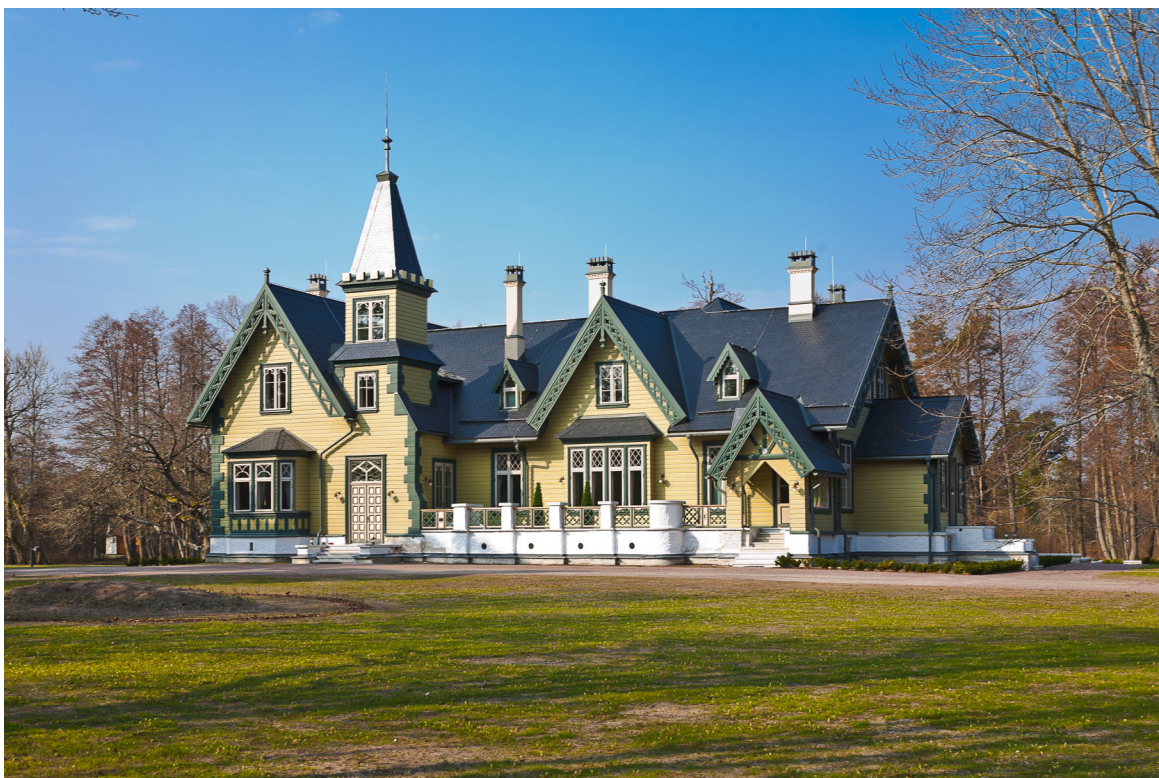
Foto 20. Vaade idast restaureeritud mõisale (Tiit Veermäe foto)

Tänaseks on Kõltsu mõisa restaureerimistööd lõppenud. Lisaks ühele haruldaselt ilusale ja väärikale hoonele (foto 20) on uueks saanud ka mõisat ümbritsev park. Sepistatud aiaga piiratud mere ja mõisa vahelisel alal võib leida kõige erinevamaid haljastuse vorme. Kraavid, sillad, hekid, pargiskulptuurid, purskaev ja lilleklumbid moodustavad ühtse tervikliku mõisapargi, mille sarnast hakkas mõisaproua Benedict rajama juba üle saja aasta tagasi.
