Kaido Kägu

**Vasalemma mõisa piimaköögi ja kahe maakeldri tehnilise  
seisukorra hinnang ja muinsuskaitse eritingimused**

Lemmaru küla, Vasalemma vald, Harjumaa

2012/2013. õ-a. Arhitektuuri konserveerimise ja restaureerimise täiendkoolituskursuse  
lõputöö

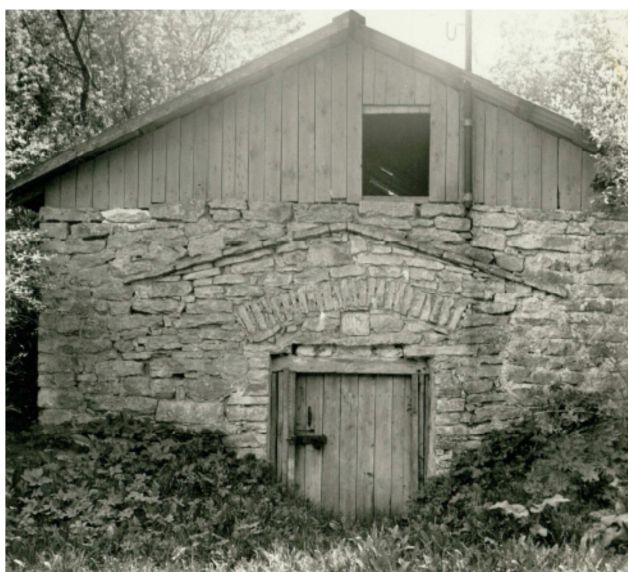
Hoonel on puidust sarikatele rajatud viiltkatus eterniitkattega, mis on sisse kukkunud ja praktiliselt hävinenud. Katuse ja viilu puidust osad on läbijooksude tõttu enamuses pehkinud ja eterniit suure osas purunenud (vt foto 2). Katuse varasem kuju on näha fotol 3.

*Foto 3. Juurviljakelder aastal 1978*

4. Müüride tühjad vuugid vuukida lubimördiga.
5. Lammutada vana katus ja ehitada uus. Katusekattena eelistada ajastule sobivat kas valtsplekk- või laastukatust.

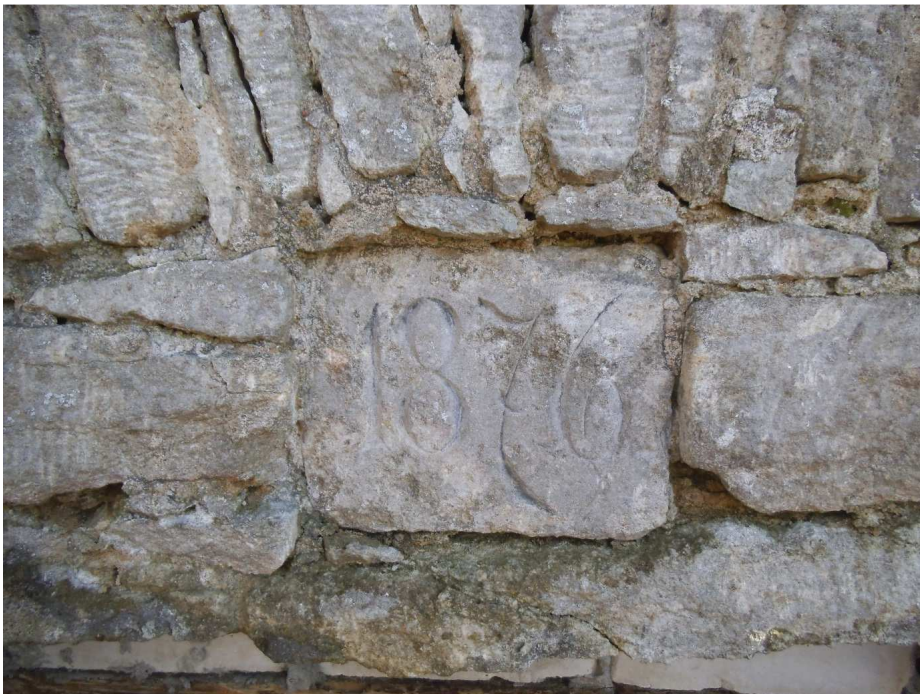
Esifasaad koos daatumkiviga (vt foto 6) on teiste seinadega võrreldes paremas korras, kividevahelised vuugid osaliselt mördist tühjad. Esifassaadil on lõunapoolse seina varisemisest tekkinud pragu ja mõned ülemise kivirea kivid on irdunud (vt foto 7).

*Foto 6. Daatumkivi ukse kohal*

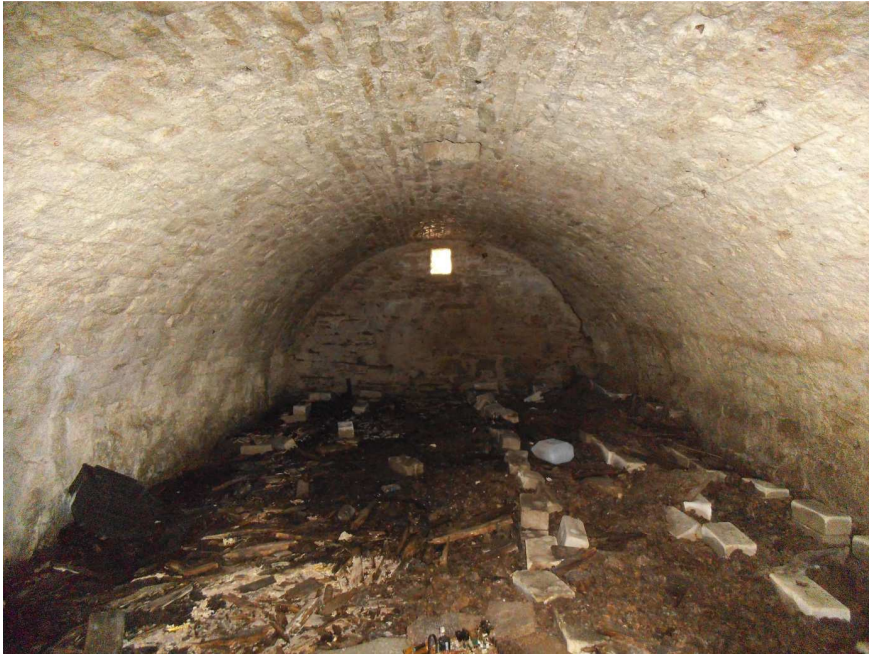
Keldri võlvid on suhteliselt heas seisukorras (vt foto 8).

*Foto 8. Keldri sisevaade.*

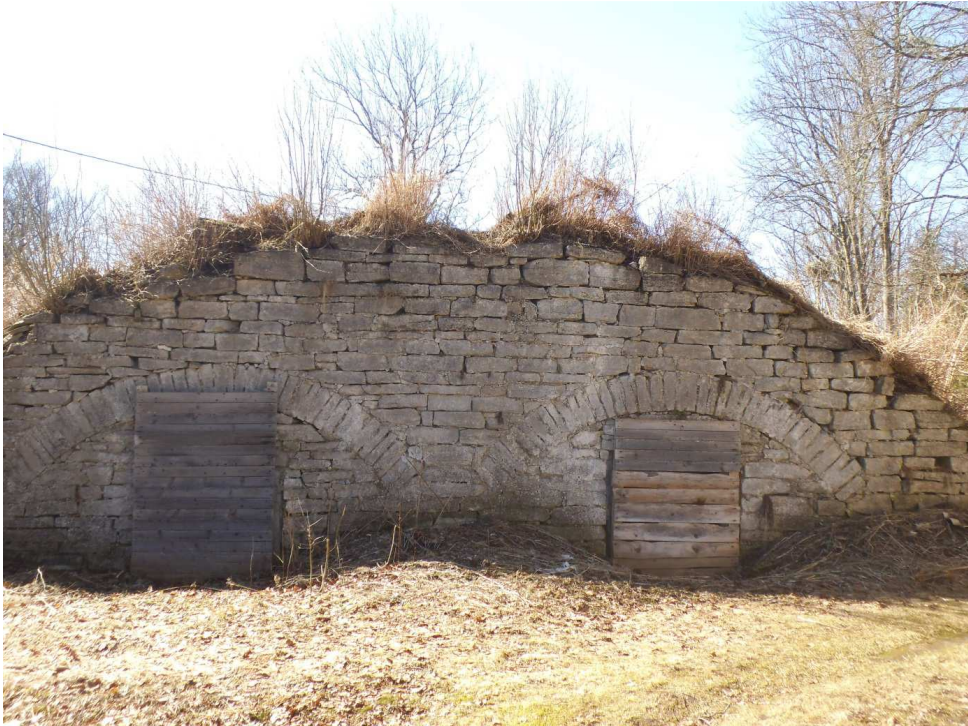
Kahe sissepääsuavaga esifassaad on pööratud idasse (vt foto 11). Mõlema keldri ukse kohal on risti laotud kividest kaarsillus. Esifassaadi vuukidest on osaliselt mört välja uhutud ja lõunapoolse keldri kaarsilluse alt osa kive varisenud (vt foto 12). Tahatud paekivist uksepiirded asuvad omal kohal, kuid on osaliselt kahjustatud. Lõunapoolse keldri välisukse piirded on pragunenud ja neist on tükid väljas. Piiretest on eraldunud rauast sepistatud detailid uste kinnitamiseks, milledest üks detail on kohapeal säilinud (vt foto 13). Põhjapoolse keldri ukse tahatud piirded on paremas korras ja uste kinnitamiseks ette nähtud sepistatud detailid on säilinud omal kohal tervetena (vt foto 14). Põhjapoolse ukse piirded on määritud värviga. Keldrite ukсед ei ole säilinud ja ukseavad on suletud laudadega .

*Foto 11. Keldri esifassaad, vaade idast.*

4. Müüride tühjad vuugid vuukida lubimördiga.
5. Keldrite välisuste tahutud piirded säilitada. Piirded puhastada ja lõunapoolse keldri ukse piirded plommida. Lõunapoolse keldri ukse piiretele paigaldada uued sepistatud detailid keldri uste kinnitamiseks. Paigaldada keldritele ajastule sobivad välisüksed.

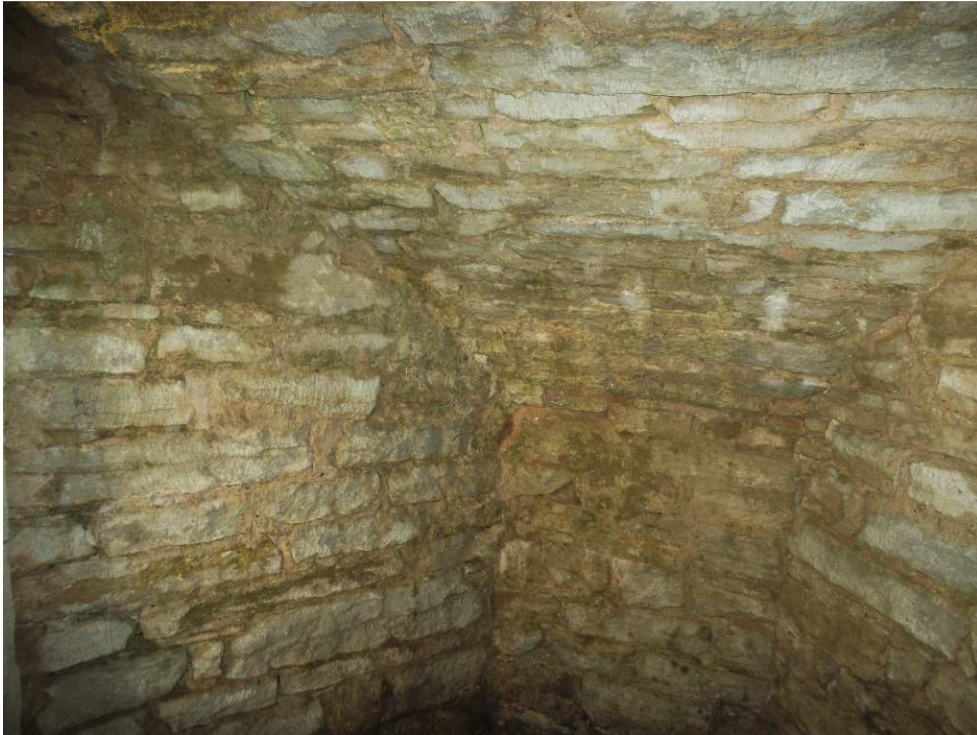
Lõunapoolne kelder koosneb kolmest ruumist (vt lisa 4 ruumid 4 - 6). Lõunapoolse keldri esimese ruumi seinad ja võlv on laotud puhta vuugiga Vasalemma „marmorist“ lubjamördiga ning on heas korras, seinad kohati niisked (vt foto 16). Lõunapoolse keldri teise ruumi seinad ja laevõlv on krohvitud tsementmördiga. Tsementmört on pragusid täis ja seintelt osaliselt varisenud (vt foto 17). Seinad ja laevõlv on niisked, kohati seinte pinnal väljasooldumised (vt foto 18). Teise ruumi laes ukse lähedal on sepistatud konks (vt foto 19). Teise ja kolmanda ruumi vahel on olnud paekivist tahatud piiretega uks, mis on altpoolt kinni laotud ja moodustab ülalpool neljakandilise ava. Tahatud paekivist uksepiirded on säilinud. Kolmanda ruumi seinad on laotud lubimördiga paekivist, krohvimata ja normaalses korras. Kolmas ruum on osaliselt täis välimisest õhuaugust sissevarisenud pinnast (vt foto 20). Kogu lõunapoolse keldri kõigi ruumide põrandad on kaetud pinnase ja prahiga. Keldri siseuksed ei ole säilinud.

*Foto 16. Lõunapoolse keldri esimese ruumi sein ja lagi*

6. Keldrite siseruumide seintelt eemaldada tsementkrohv ja tsementmördiga tehtud vuugiparandused. Puhastada siseseinad ning eemaldada seintelt ja lagedelt väljasooldumised. Tühjad vuugid täita vajadusel lubimördiga. Puhastada seinad grafitist.

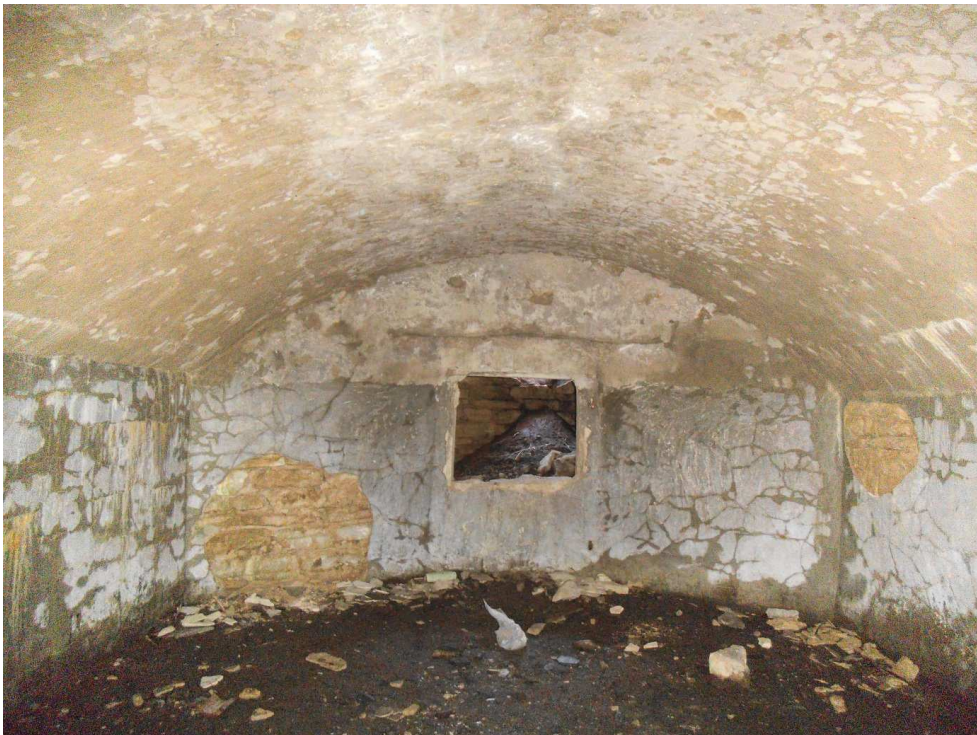
*Foto 17. Lõunapoolse keldri keskmise ruumi vaade*

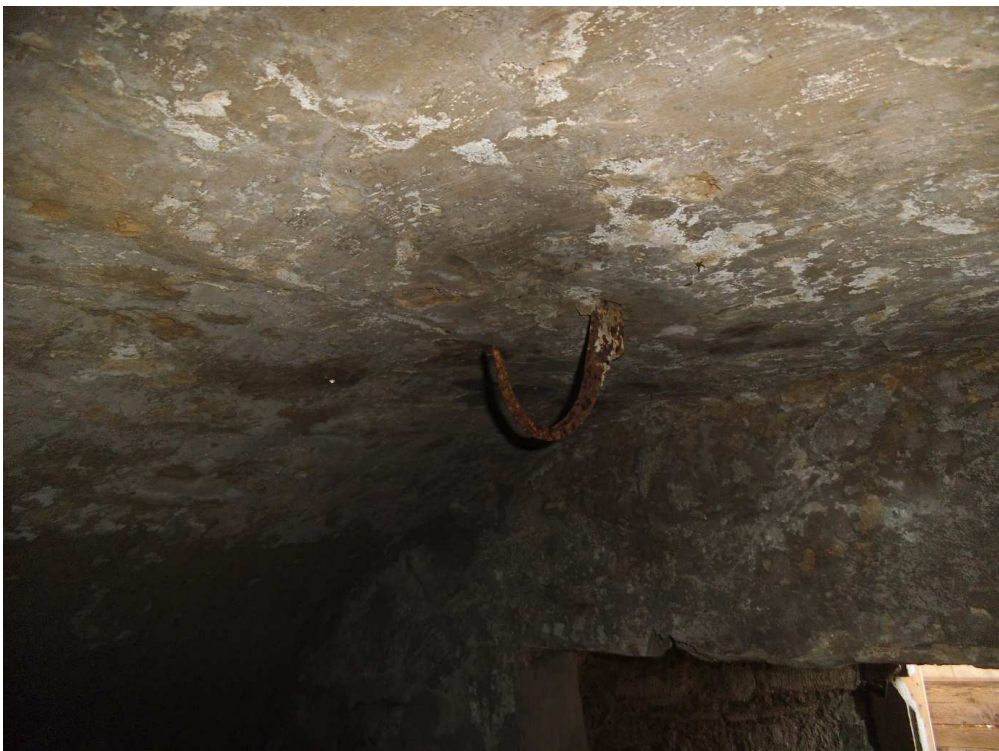
*Foto 19. Sepistatud konks lõunapoolse keldri keskmise ruumi laes*

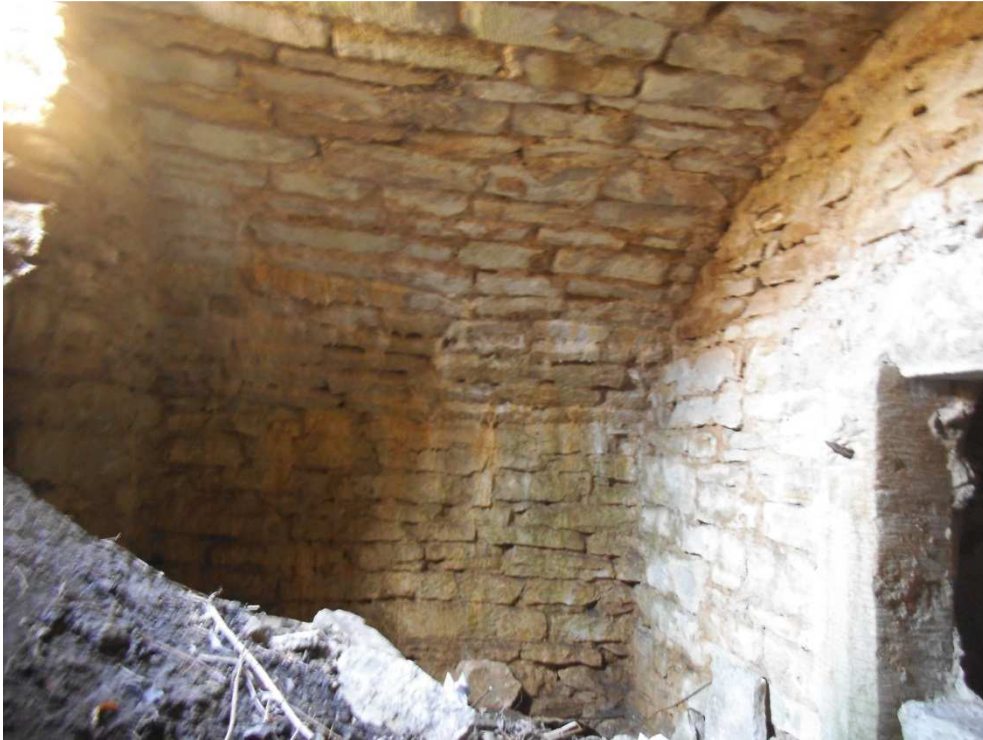
*Foto 20. Lõunapoolse keldri tagumine kolmas ruum*

7. Puhastada keldrite põrand pinnasest ja prahist. Lõunapoolse keldri kolmas ruum puhastada sissevarisenud pinnasest. Ehitada uus põrand vastavalt keldri uuele kasutusotstarbele.

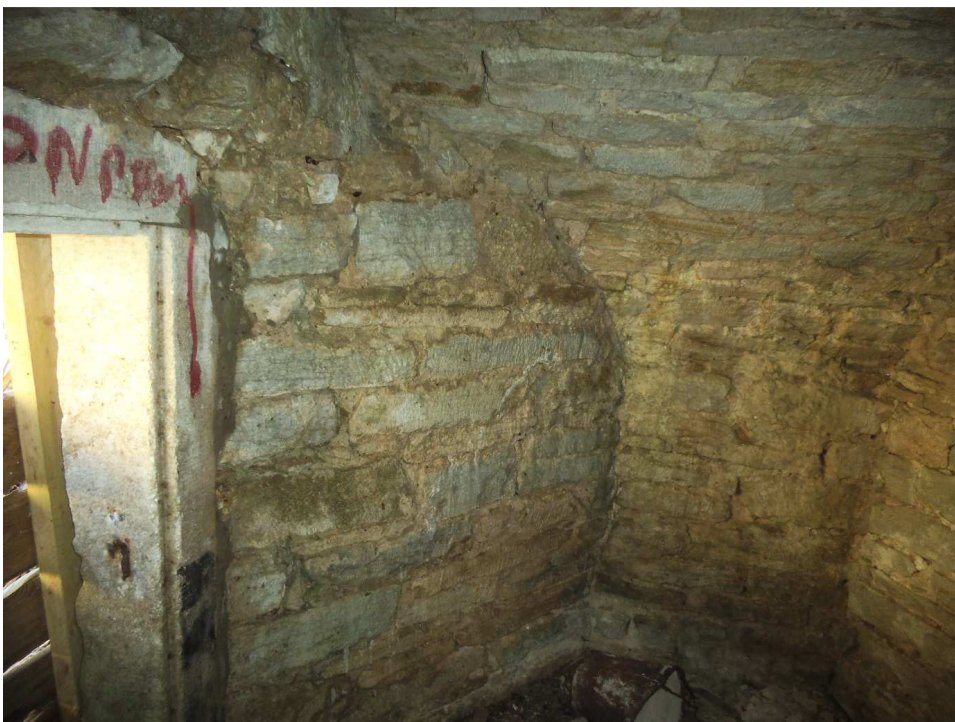
Põhjapoolne kelder koosneb samuti kolmest ruumist (vt lisa 4 ruumid 1 - 3). Põhjapoolse keldri ruumid olid vaatluse tegemise perioodil märgatavamalt niiskemad kui lõunapoolse keldri ruumid. Põhjapoolse keldri esimene ruum on laotud puhta vuugiga paekivist, müürid ja võlv suhteliselt heas seisukorras (vt foto 21). Esimese ja teise ruumi vahelise ukseava ülemine silluskivi on varisenud (vt foto 22). Silluse tükid asuvad ukseava lähedal. Põhjapoolse keldri teine ja kolmas ruum on sarnases seisukorras. Seinad ja võlvid on laotud lubimördiga paekividest. Suuremas osas on ruumide laevõlvid kaetud tsementkrohviga, tsementmördiga on parandatud ka teise ja kolmanda ruumi vahelise ukseava ülemist sillust, kuhu on tugevduseks paigaldatud puitpruss (vt fotod 23,24). Keldri laes olev õhutusava on suletud plekkämbriga, ruumide laes on sooladest moodustunud stalaktiidid (vt foto 25), samuti on väljasooldumisi näha keldri seintel (vt foto 26). Seintel olevad musta värviga tehtud maalingud on tehtud 1977. aastal keldri omale puhkeruumiks kohandanud Vasalemma sovhoosi EÜE rühma poolt. Vaatluste tegemise perioodil aprillis 2013 olid põhjapoolse keldri ruumid väga niisked, mille täpsemate põhjuste väljaselgitamine vajab täiendavaid uuringuid. Üks põhjus on kindlasti keldri õhutusava sulgemine, aga uurimist vajab ka pinnase- ja sadevete sattumine keldrikonstruktsioonidesse. Põhjapoolse keldri põrand on samuti kaetud pinnase ja prahi kihiga, sisemisi avatäiteid ei ole säilinud.

*Foto 21. Põhjapoolse keldri esimene ruum*

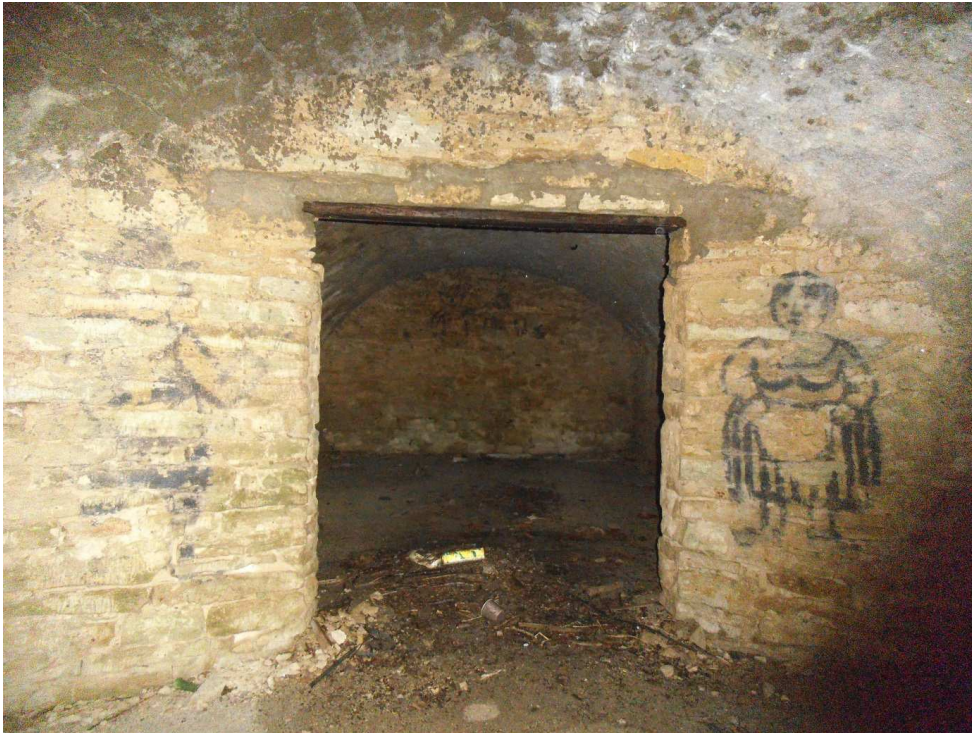
*Foto 23. Põhjapoolse keldri teise ja kolmanda ruumi vaheline ukseava*

8. Avada kinnilaotud ukseauk lõunapoolse keldri teise ja kolmanda ruumi vahel.
9. Taastada varisenud siseuste sillused. Asendada põhjapoolse keldri siseukse puitsillus kivisillusega.

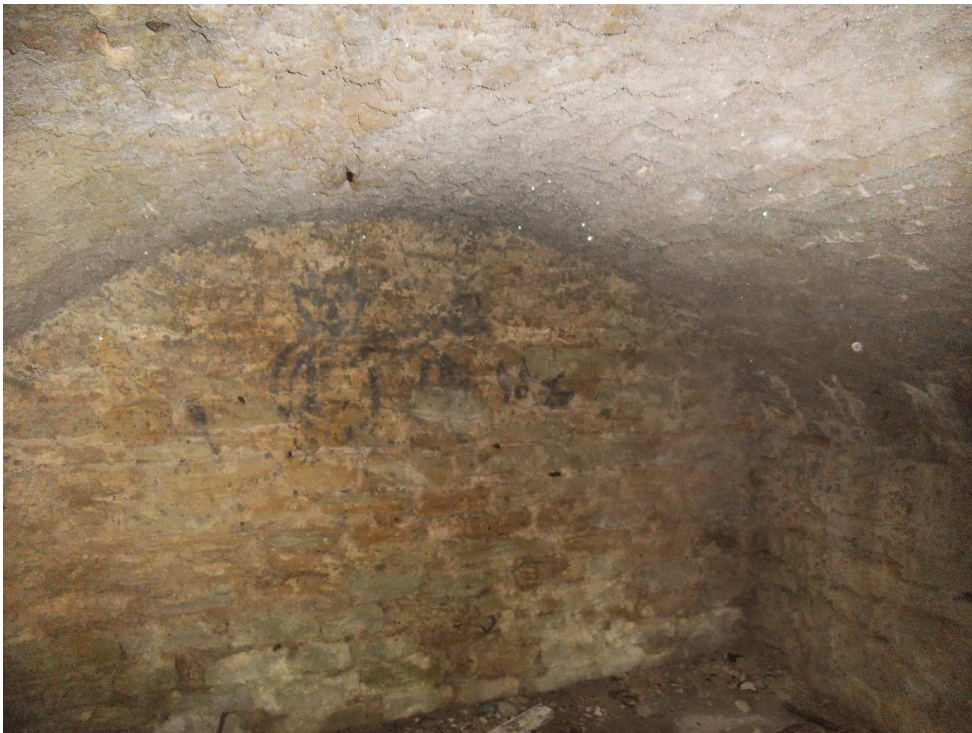
*Foto 24. Põhjapoolse keldri kolmas ruum*

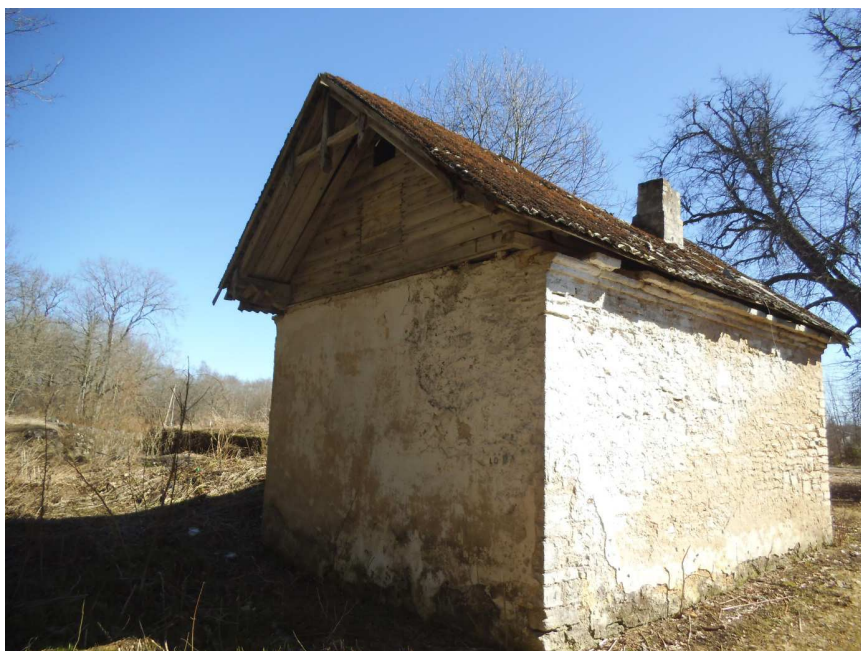
Hoonel on kolmnurkne viilkatus, mis on kaetud eterniidiga. Räästa juurest on eterniidi alt näha laastukatust. Eterniitplaadid on oma aja ära elanud, tugevalt sammaldunud ja katki (vt foto 27). Suuremad läbijooksud on puuduva harjalaua kohalt ja korstna juurest. Kolmnurksed otsaviilud on kaetud laudvoodriga ja otsaviilude aluses osas on näha puitdekoori. Viiludealused puitdetailid on hooldamata ja ilmastiku mõjul suures osas pehkinud, kuid puitdekoori kaju on veel säilinud (vt foto 28, 29, 30, 31). Kuna katus ei pea vett on katuse- ja laekonstruksioonide seisukord tervikuna halb.

*Foto 27. Piimaköögi põhja ja läänekülg.*

1. Remontida hoone katus. Mädanenud kandvad puitkonstruktsioonid asendada, mittekahjustunud konstruktsioonid võimalusel säilitada. Katusekattena eelistada kas valtsplekk- või laastukatust.

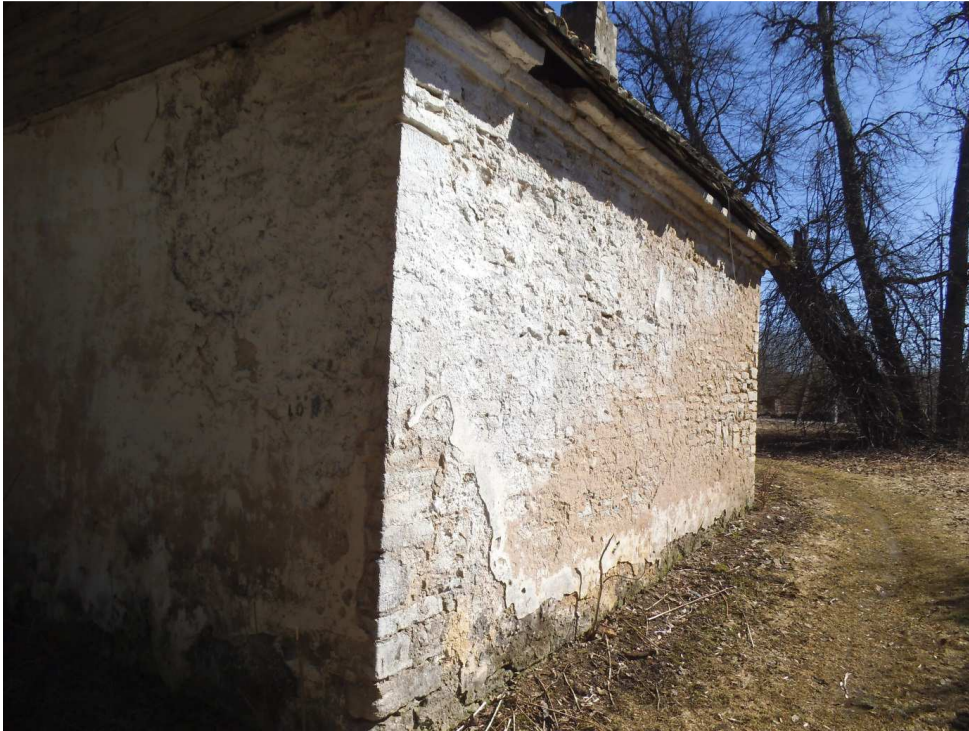
Hoone vundament on välisel vaatlusel stabiilne ja seinte konstruktsioonis pragusid ei ole näha. Kuna hoone ümbrus on hooldamata ja sillutisriba puudub, on sokli osas seinte krohv niiskunud ja osaliselt irdunud. Hoone seinad on laotud paekivist ja krohvitud lubikrohviga. Krohv on seintelt osaliselt maha kukkunud, seinad ise on heas korras. Räästaaluses osas on säilinud kolmeastmeline räästakarniis, millest on pudenenud üksikud kivid (vt fotod 32, 33). Hoone idapoolses seinas on kaks akent, mis on silikaattellistega kinni laotud, akende lendid on müüris alles. Hoone välisust ei ole säilinud, ukseava on suletud laudadega (vt foto 34).

*Foto 32. Piimaköögi põhja ja läänesein*

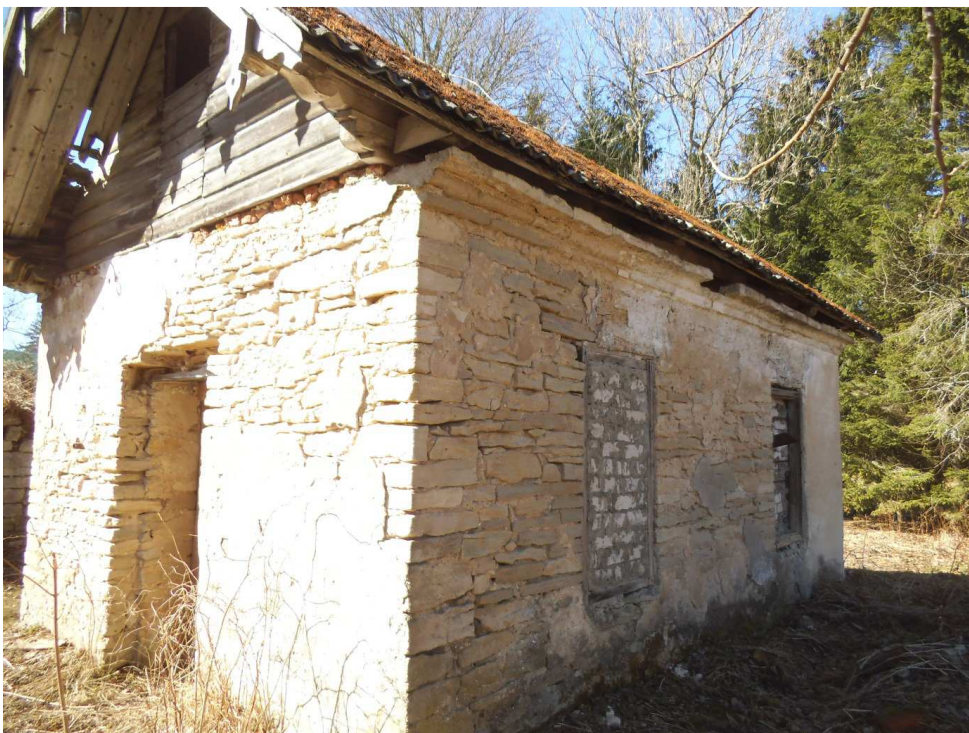
*Foto 33. Piimaköögi lõuna ja idasein*

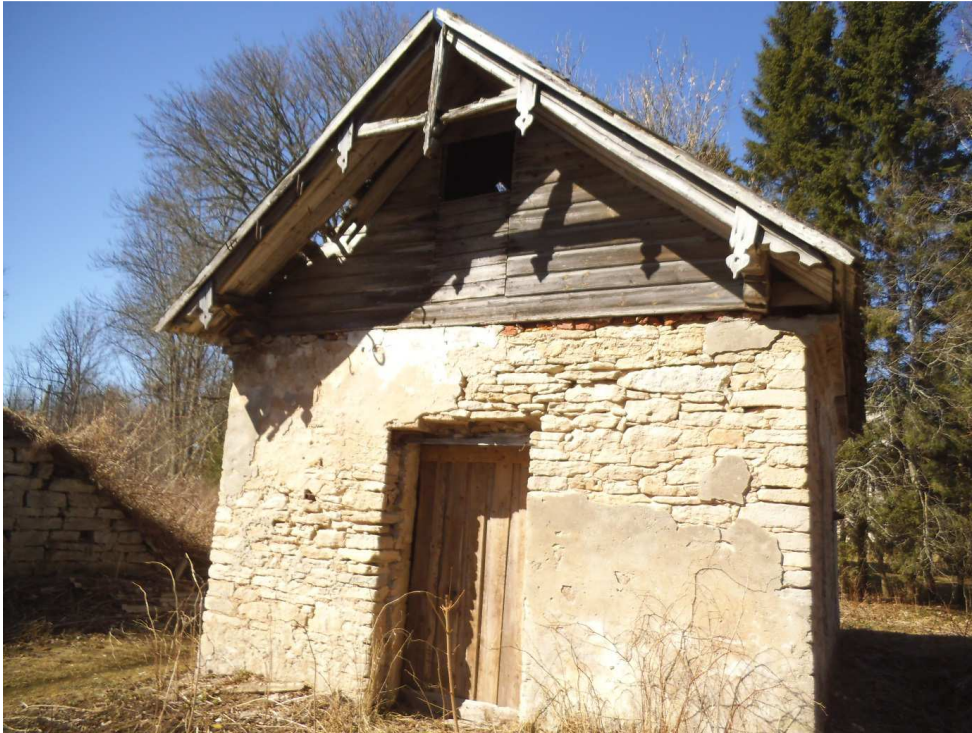
*Foto 34. Piimaköögi lõunafassaad*

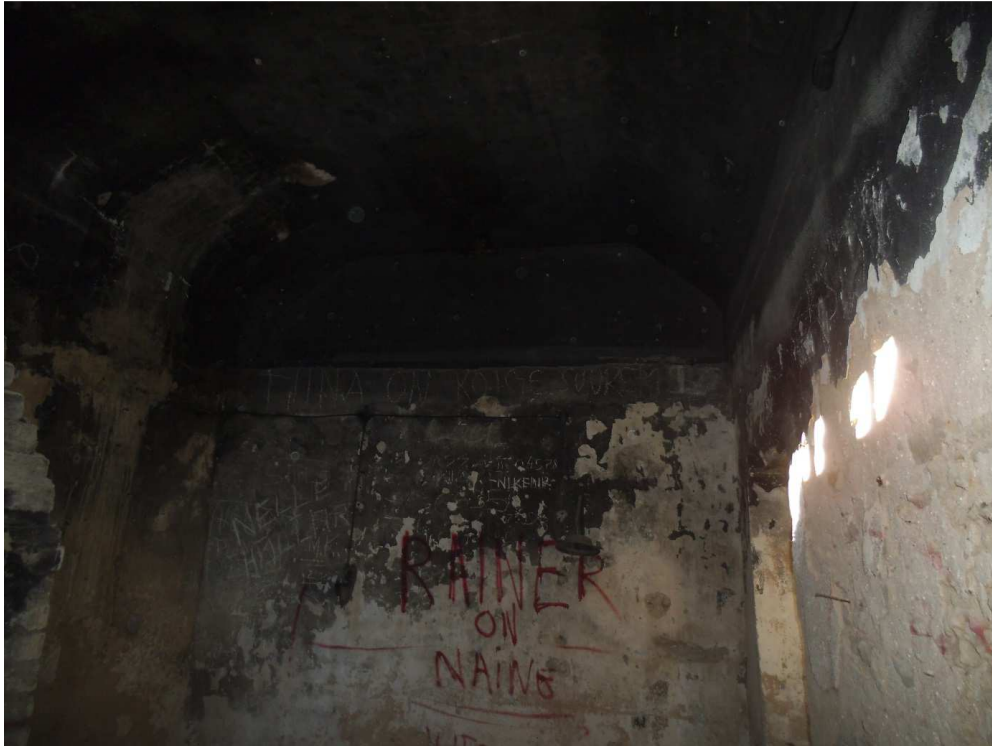
Hoone siseseinad ja lagi on krohvitud lubikrohviga. Seinä üleminek laeks on teostatud kaarja vormiga, seinä ülemises osas astub välissein tagasi, moodustades astmekujulise riuli (vt foto 35). Korstna kõrvalt, kust katusekate on katki, on laelauad mädanenud ja koos laekrohviga varisenud (vt foto 36). Nähtavasti ajal, mil hoonet kasutati sovhoosi sepikojana, on hoonesse ehitatud silikaattelistest mantelkorstnaga ääs (vt foto 37). Hoone lagi ja seinad on tahmunud ja krohv siseseintelt osaliselt varisenud (vt foto 38). Hoone põrand on kaetud pinnase ja prahiga.

*Foto 35. Piimaköögi sisevaade*

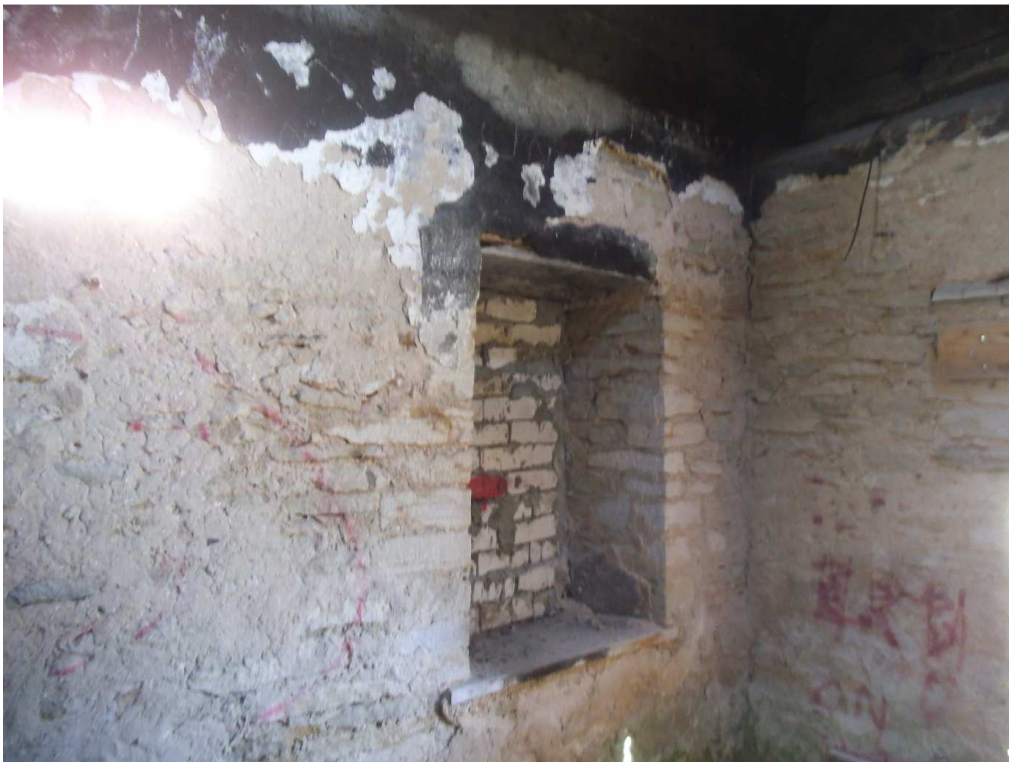
*Foto 38. Piimaköögi krohvitud sisesein*
