**Hans Leberecht'i luksuslik kottedz Nõmmel -  
individuaalelamuna olemine ja püsimine.**

**Hoone ajalooline ülevaade, tehnilise seisundi hinnang ja nõuanded  
korrastamiseks.**

Vana Mustamäe tn. 20 , Tallinn Harjumaa

lõputöö

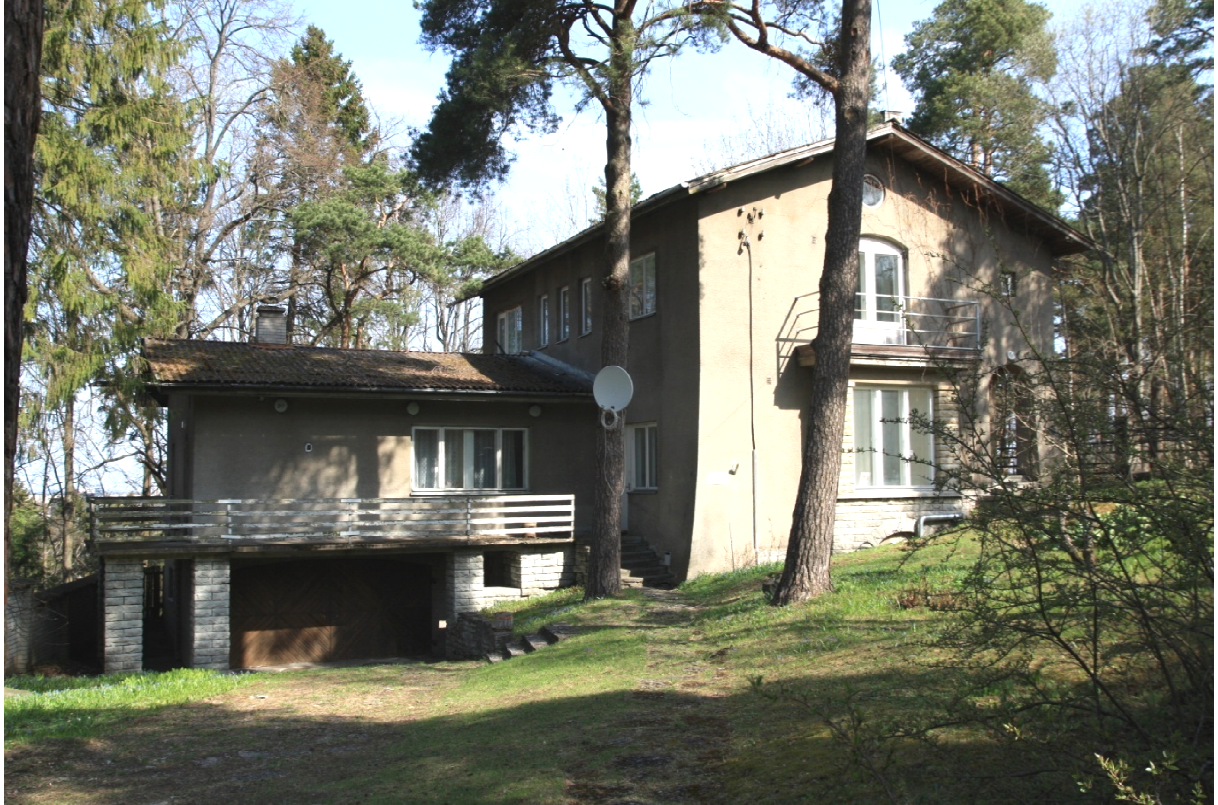
Foto 1. Vaade hoonele sissesõiduteelt.

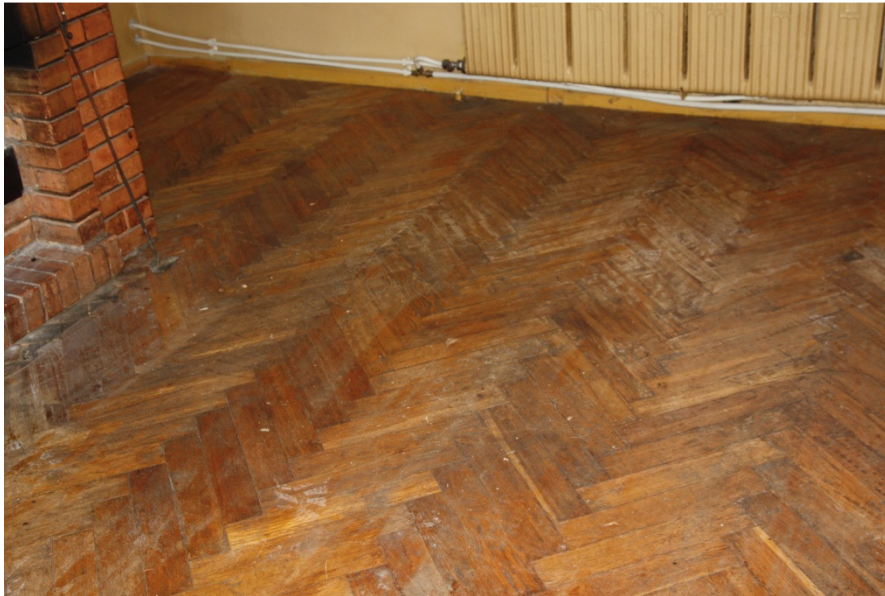
Siseviimistluses on näha ajastule omast vineeri kasutust, nii seintes kui lagedes kahekordses hooneosas. Tõenäoliselt hoone algusaastatest on säilinud osaliselt ühekordse hooneosa korteris tamme liistparkett kalasaba mustriks ( vt. foto 2) ja laes on näha osaliselt

Foto 2, ühekordses hooneosas puitparkett

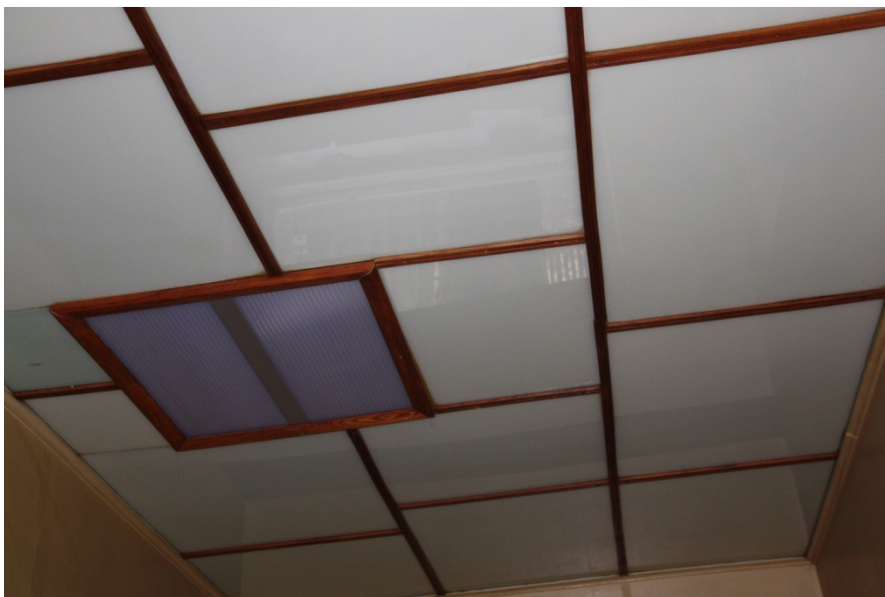
projektijärgset lage ning võib aimata, et kabinet – raamatukogus oli varasemalt kogu ulatuses välja ehitatud puittalade vahel piimja pleksklaasiga lagi. Mis kahjuks sai kannatada tulekahju järel ja sellest ajast alates on see ainult osaliselt säilinud.

Foto 3, ühekordses hooneosa elutoa lagi.

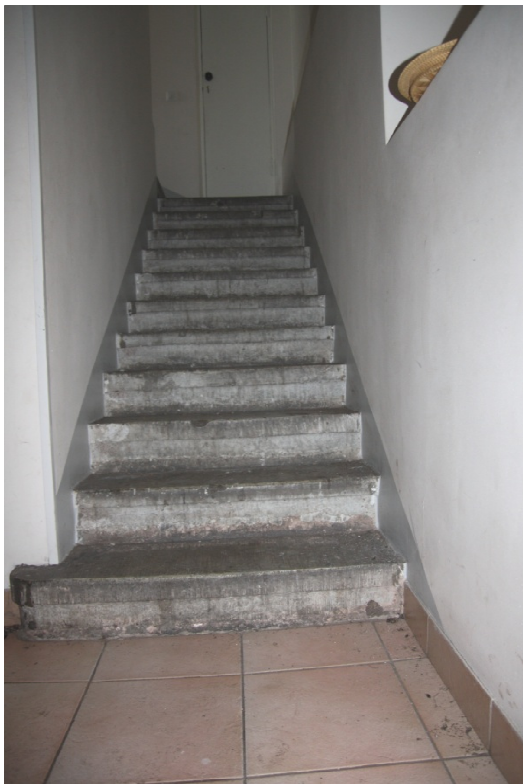
Keldritrepp (vt. foto 8) ja hoonesse viivad mõlemad välistrepid on paekividest astmetega, sisemine korrustevaheline trepp on puidust trepp (vt. foto 9), tammeparkettiga kaetud. Kõik trepid ja trepiastmed on korralikud, rahuldavas seisukorras. Erand on välistrepp, mis viib hoone sisenurgas hoonesse ja ühekordsesse hooneossa ning terrassile, see trepiastmestik on suurte kulumisjälgedega.

Foto 8, keldritrepp

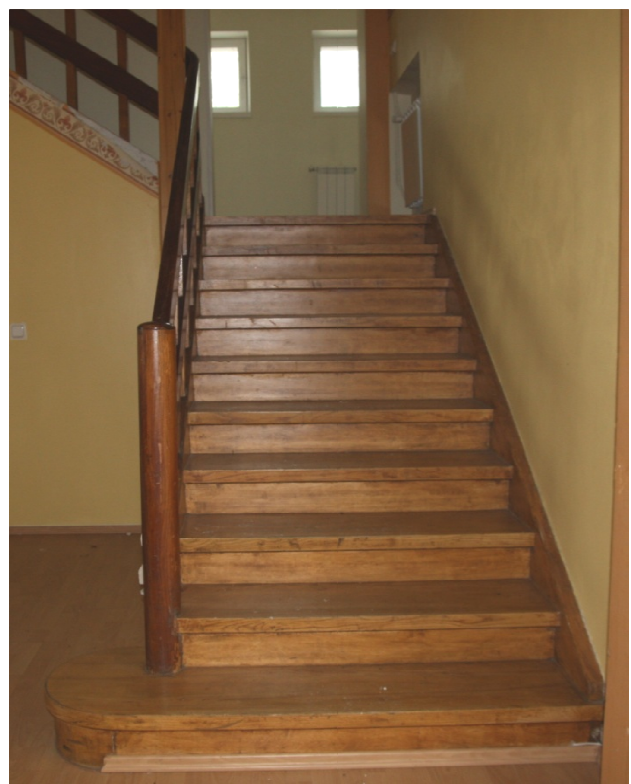
Foto 9, esimeselt koruselt vahetasandile trepitõus

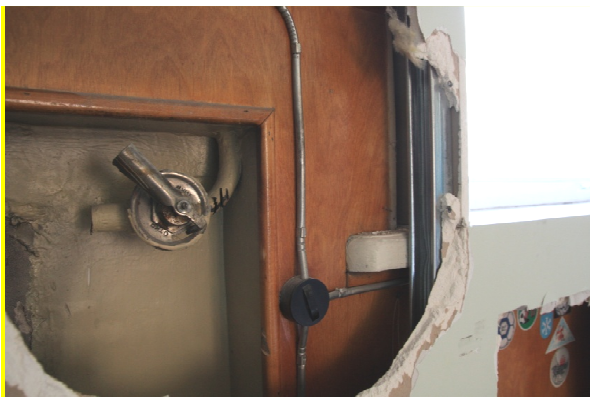
Kahekordses hooneosas tuvastasin välisseinas kütteradiaatori niši, millest oli alles ainult küttesüsteemi regulaator ( vt. foto 12)

Foto 12, nišis oleva radiaatori regulaator

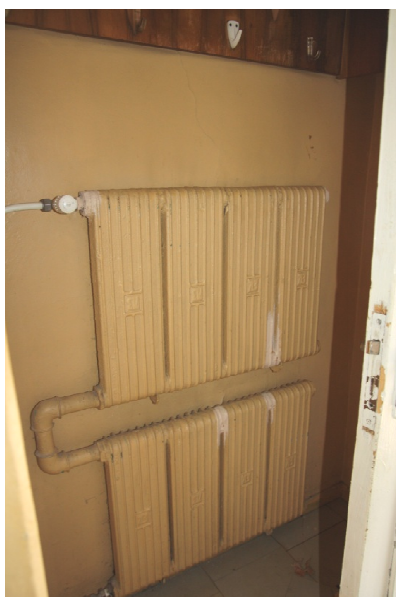
Hoones on olemasolev toimiv keskküttesüsteem osaliselt on säilinud vanad radiaatorid, seda küll ikkagi ühekordses hooneosas (vt. foto 13), linnavõrgust on hoones vesi ja kanalisatsioon.

Foto 13, ühekordse hooneosa esiku radiaatorid

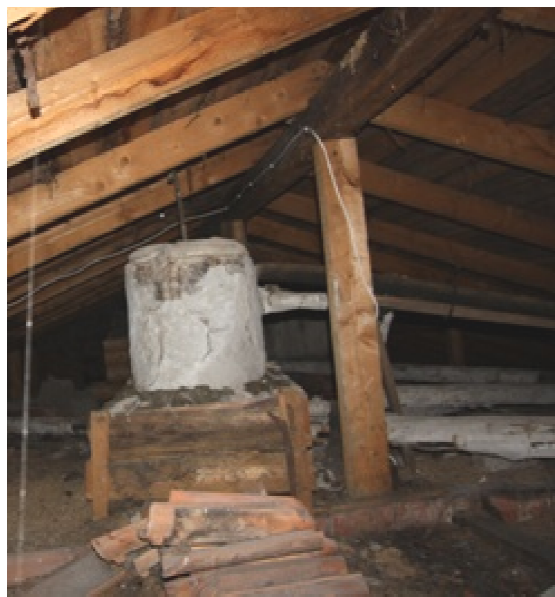
Varasem keskküttesüsteem oli nn. lahtine küttesüsteem kus soevesi tõusis ülesse ja sealt hargnes püstakutesse, mille jälgi on näha täna pööningul (vt. foto 14) , kuumavee harutorud hargnevad välisseinte äärtes varem paiknenud püstakutesse.

Foto 14, keskküttesüsteemi harutorustik paagiga

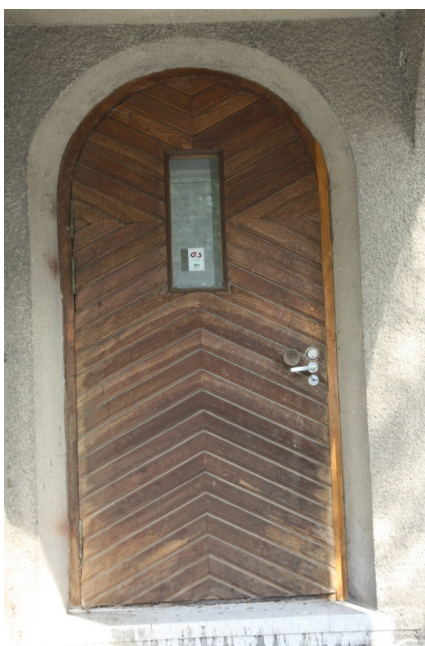
On säilinud algne peauks (vt. foto 15), tagumine majandusruumi uks, garaažiuks ja lisaks ka

Foto 15, peauks

terrassile ühekordse hooneosa ukсед, seal asub topeltuks (vt. foto 16). Välja on vahetatud remonttööde käigus elutoa terrassiuks terasukse vastu , ilmselt on see uks olnud kõige käidavam uks ja välja vahetatud „parema“, tugevama terasukse vastu. Peaukse käepide on eemaldatud ja asendatud lihtlingi ja turvalukuga.

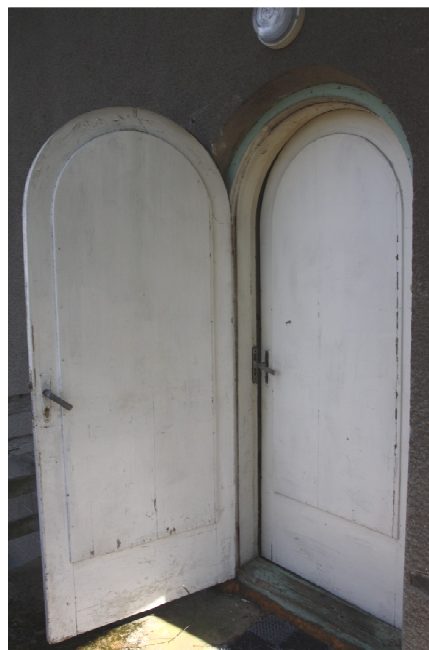
Foto 16, ühekordse hooneosa peauks - kabinet-raamatukogu uks

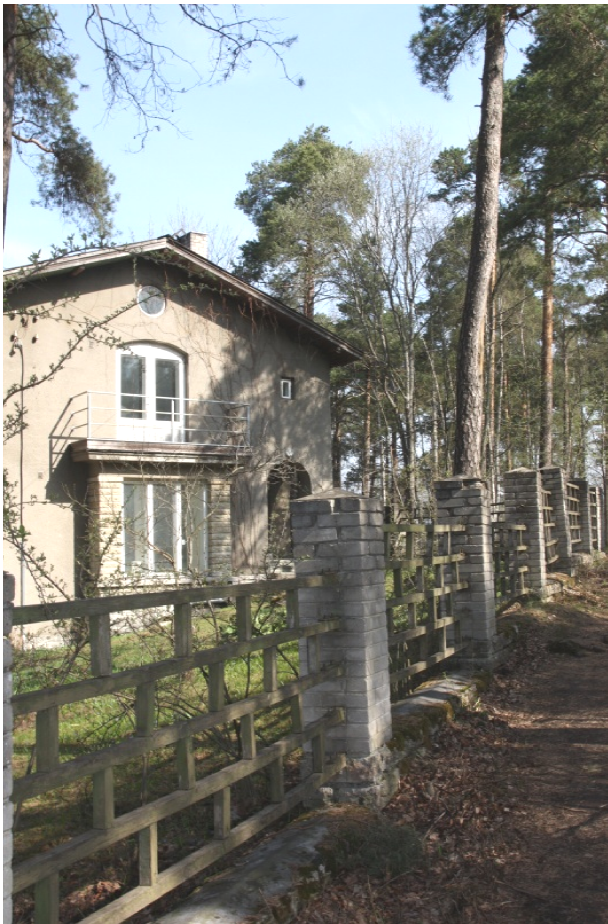
Aed on betoonsokli ja kivipostidega puitaed (vt. foto 17). Sisepääsuvärv ja käigutee aed on metallaed võrguga. Kruntidevaheline aed on täiskiviaed ja maja taga olev aed on olnud tavaline hall võrk, tänaseks lagununud.

Foto 17, aiaposti sisse ehitatud postkastid - vaade seestpoolt aiast ja puitaed

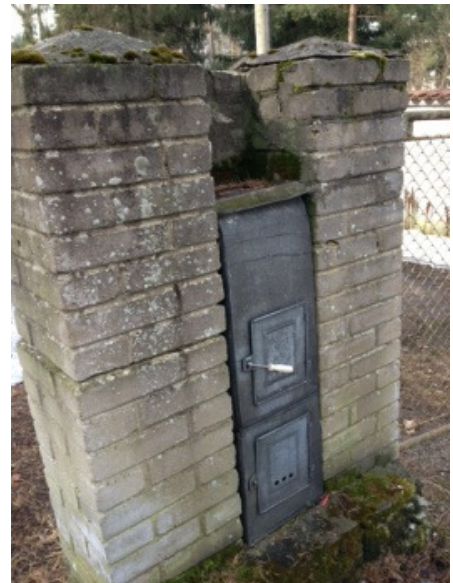
Kiviposti sisse (vt. foto 18) on nutikalt peidetud postkastid.

Foto 18. Postkastid aiast vaates
