**KERI TULETORNI AJALUGU, HETKESEISUNDI NING  
2012.A. MÄRTSIS KOOSTATUD  
AVARIIKONSERVEERIMISTÖÖDE PÕHIPROJEKTI NING  
SELLE TEOSTATAVUSE ANALÜÜS**

Objekti aadress: Keri saar, Kelnase küla, Viimsi vald, Harju maakond

2012/2013. õ-a. Arhitektuuri konserveerimise ja restaureerimise täiendkoolituskursuse  
lõputöö

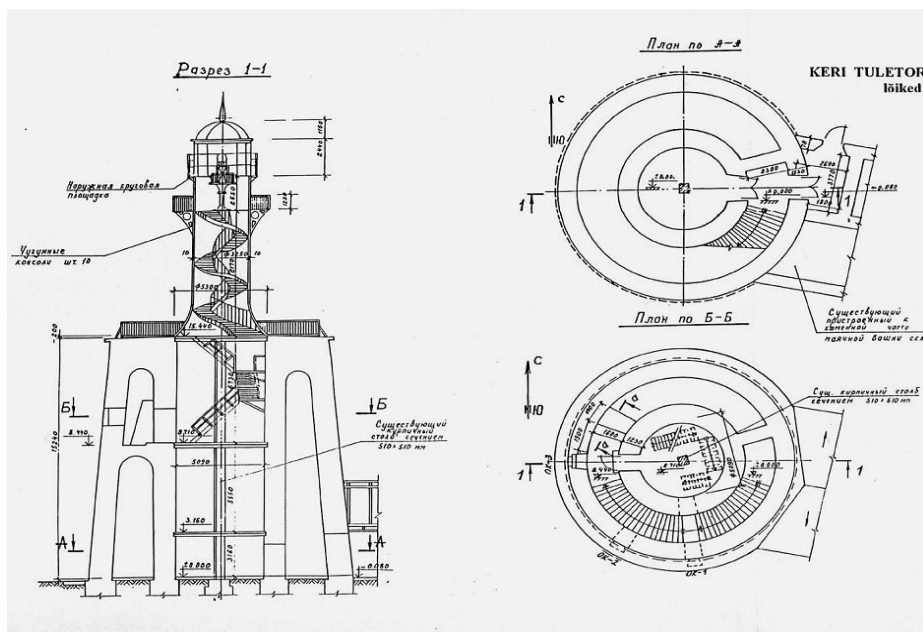
Joonis 3.1. Torni lõige ja plaanid

silindrist läbimõõduga jalamil 14,6 ja ülaosas 13,2 m. Kiviosa kõrgus vundamendilt katte alla on 15,4 m ja seina paksus 1,2 m (*Joonis 3.1.*). Üleval on sise- ja välismüür ühendatud poolkaarvõlviga. Varingukohast vahetult idapool on näha sise- ja väliskehandit ühendav, kirde-ida suunaline, tornijala täiskõrgune horisontaalsidemena töötav ristmüür. Lisaks on trepi kohal eri tasapindadel kaarisillustena laotud sidemed. Kahe müüri vahel on nulltasandil algav spiraalne, paekiviastmetega trepp kuni kõrguseni 8.70. Sellelt kõrgusmärgilt on trepp varingu tagajärjel varisenud ning torni pääsuks on rajatud ukseava sisemise kehendi sisse. Sinna on ehitatud metalltrepp pääsuks kivijalandi laele. Kindlasti on spiraaltrepp sellel tasapinnal kasutuseks suletud juba ammu enne varingut - eeldatavalt 1971. aastal toimunud kapitaalremondi käigus. Metallist torniosa näol on põhimahus 1857. aastast pärit Peterburi valutehases valmistatud detailidest kokku needitud torniga. Torni kogukõrgus on 14,3 m, millest klaasitud laternaosa 2,5 m ja kupliosa 1,2 m. Torn toetub kiviosale, laternaruumi pääseb mööda metallist keerdtreppi.

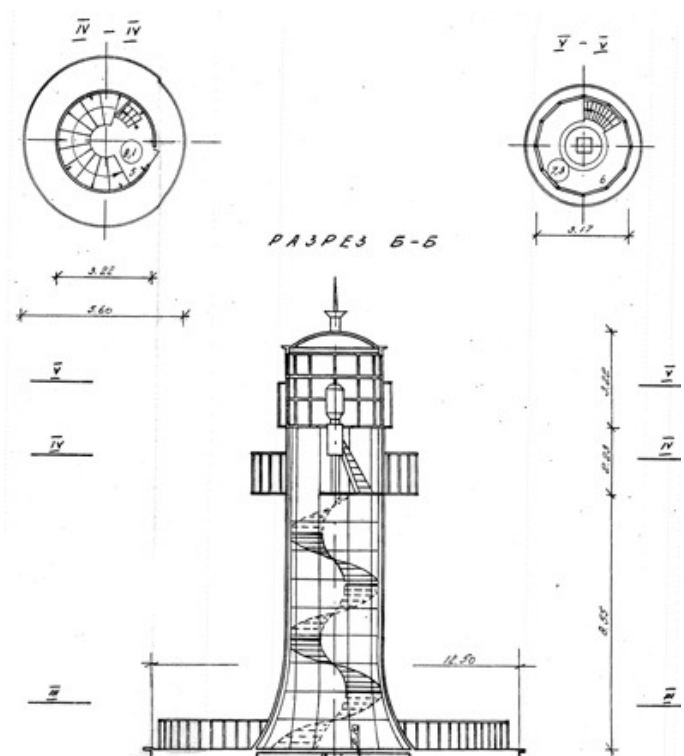
Joonis 3.2 Metallist torniosa lõiked

äärmiselt tõsiseid ja torni püsivust ohustavaid kahjustusi ei ole. Restaureerimist vajaks valdavalt kogu viimistlus, avatäited ning laternaruumi klaas-raamistus koos vuukidega ning

väljavahetamist mõningad Nõukogude-aegsetest remontidest pärinevad elemendid ja detailid. Samas on teras-ja metallkonstruktsioonide restaureerimisel oht, et peale korrosiooni ja kahjustunud viimistluskihtide eemaldamist kasvab vajalike tööde maht oluliselt. Seda just eelkõige sõlmede puhul, mis peavad tagama ka ilmastikukindluse (Foto 3.13). Pidevate läbisadamiste tulemusena on tõsiselt kahjustada saanud ka laternaruumi puitlagi (Foto 3.14).

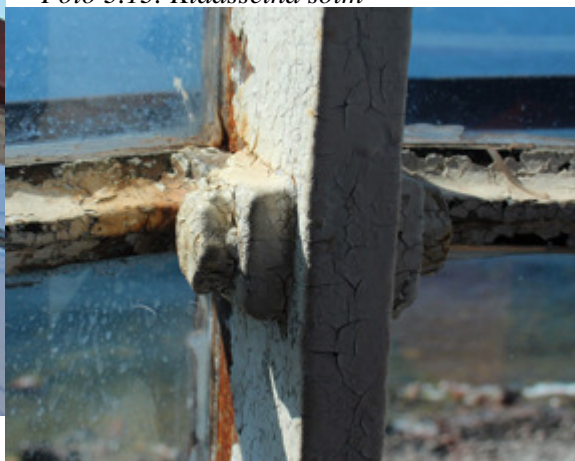
Foto 3.14. Laternaruumi puitlagi ja klaasseinad

Foto 3.13. Klaasseina sõlm
