**JUUGENDSTIILIS AADLIELAMU JA SEDA ÜMBRITSEVA
MILJÖÖ ENNISTAMINE**

Narva mnt 48, Tallinn, Harjumaa

2012/2013. õ-a. Arhitektuuri konserveerimise ja restaureerimise täiendkoolituskursuse
lõputöö

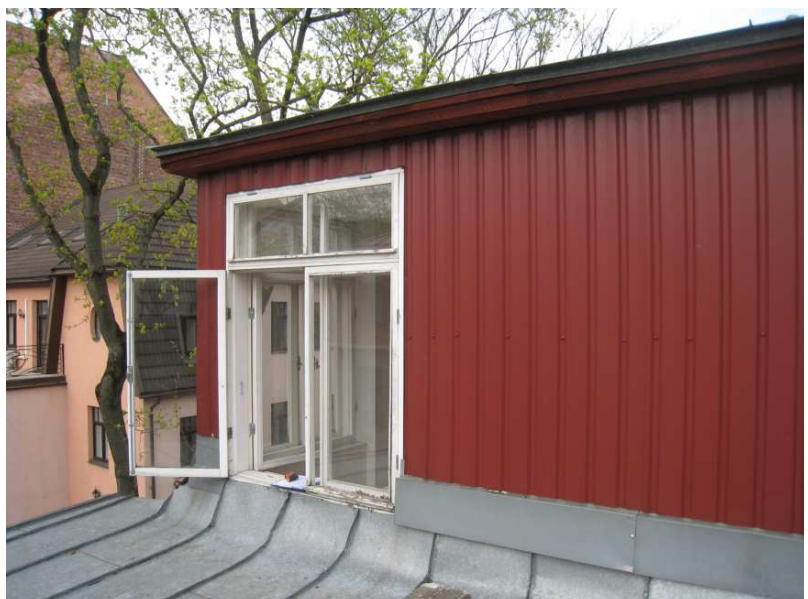
Foto nr 15

Hoone lõunafassaadil mansardkorrusest väljaulatuv osa on kaetud mittesobiva profiilplekiga (**foto nr 15**). See tuleks eemaldada ja, sarnaselt ülejäänud mansardkorruse mahule, katta sama katusekiviga.

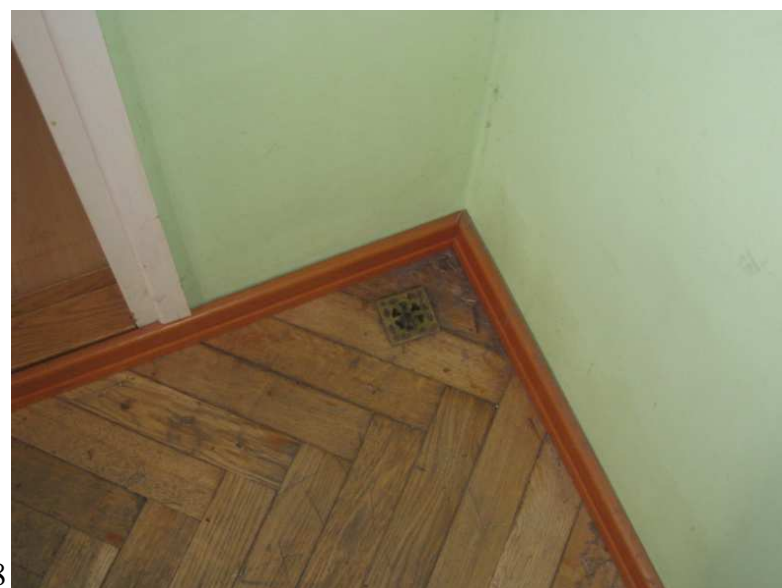
Foto nr 28

Esimese ja teisel korrusel on kahes ruumis säilinud kalasaba mustris liistparkett. Esimese korruse liistparketil on näha tugevat kulumislaiku (**foto nr 29**) ja katkiseid liiste. Teise korruse liistparketi puhul nõnda tugevaid kohtkulumise jälgi pole. Siin on parkett saanud kahjustada karkasseina paigaldamisel. Parketialuseks tuulutuseks paigaldatud avad on kaetud vasest detailidega (**foto nr 28**), millest üks on karkassi paigaldamisel pooleks lõigatud.

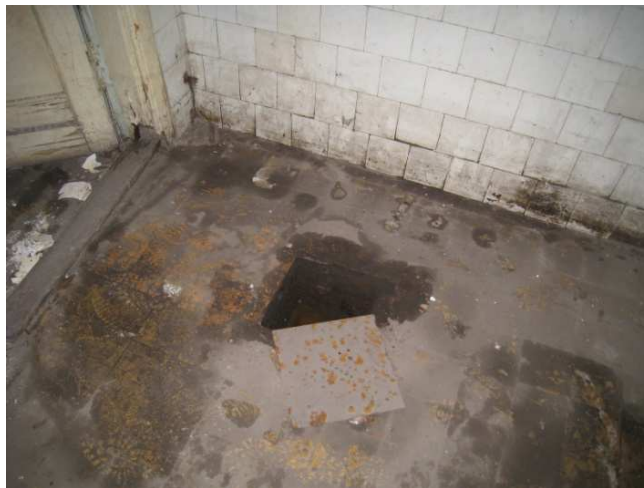
Foto nr 33

Peatrepp on hilisemalt rekonstrueeritud betoonist ning kaetud keraamiliste plaatidega. Plaadid pole ilmastikule vastu pidanud ja suur osa neist on kas puru või täielikult hävinud. Hea ülevaate peatrepi hävimisest kiirusest saab aasatal 2010 ja 2013 tehtud fotode põhjal (**foto nr 33 ja 34**). Ka trepi piirdeosa paeplaat on paari aasta jooksul tüki loovutanud.

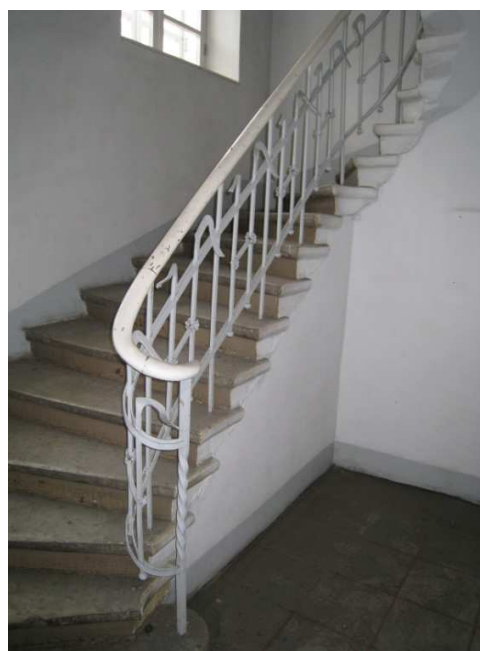
Foto nr 36

Sisetrepp on kolm. Peatrepp ja Narva mnt poolses osas asuv külgtrepp. Mõlemad on paeastmetega ja hästi säilinud. Peatrepi piire on metallist ja puidust käsipuuga. Piirdel võib näha antud hoone puhul mitmes kohas kasutatud juugendlikke vormidega lillemotiive (**foto nr 36**). Külgmise sisetrepki puhul on kasutatud lakoonilisemat piiret.

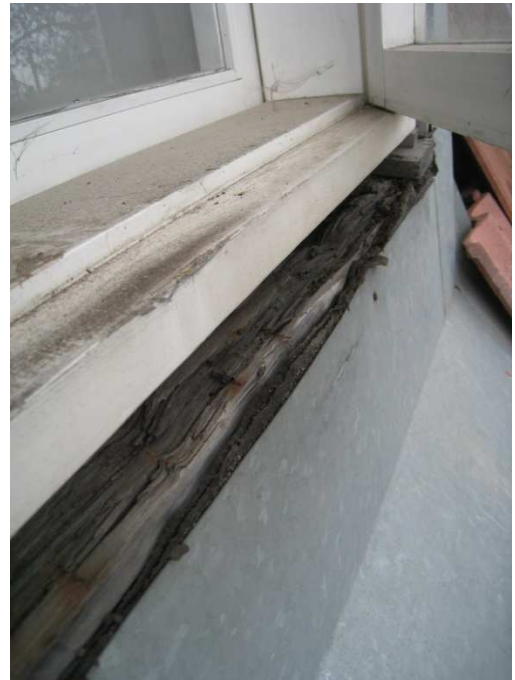
Foto nr 42

Pleki oskamatu paigaldamise tõttu on pehkinud ka akende raampuud (**foto nr 42**). Hoone mansardkorruse lõunapoolse akna raampuu on pehkinud ja lisaks on märgata ka putukakahjustusi. Tõenäoliselt on tegu toonelseplaste väljalennu avadega (**foto nr 16**). Toonelseplased on ühed levinumad puidukahjurid. Kahjustatud raampuud tuleb välja vahetada.

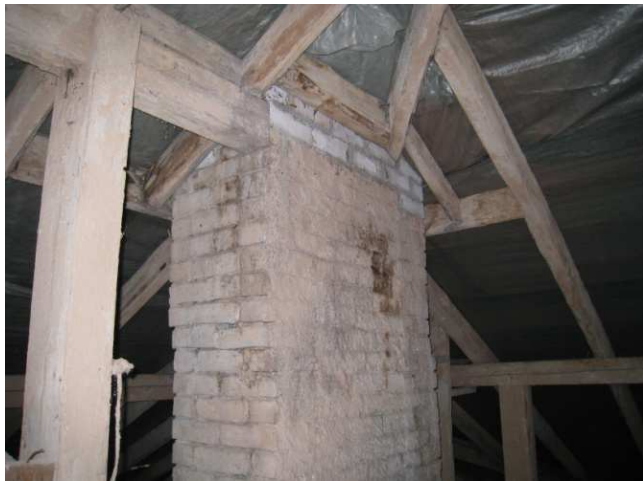
Foto nr 43

Korstnaotsad on hävinud ja need on hilisemate tööde käigus taastatud. Punase tellise asemel on kasutatud silikaattellist (**foto nr 43**). Korstnapitsid on laotud üles lakoonilises vormis ja kaetud tsinkplekiga ningon krohvimata.

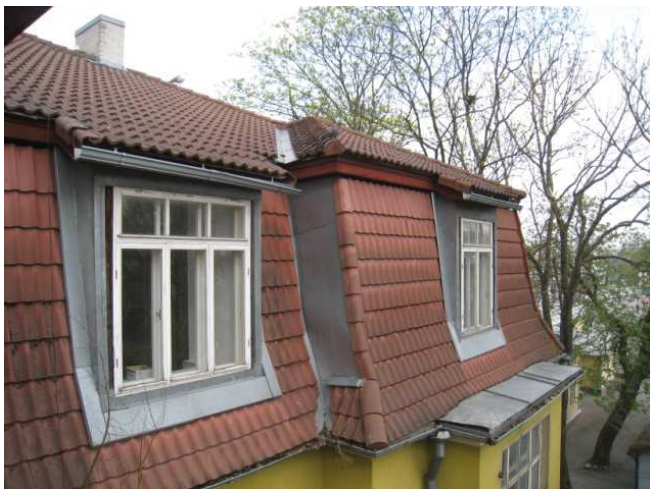
Foto nr 44

olema võimalikult väike, et need ei rikuks katuse üldmuljet. Üheks keerulisemaks kohaks võib pidada katuseuukide kivikatet (**foto nr 44**), mis vajaks suure katusepinna tõttu kindlasti eraldi renni ja vihmaveetoru vajab, et katuselt tulev veekogus ei rikuks hoone tarindeid (soklit jm). Seetõttu võib mõelda uukide kohal katusepealsete püstiste plekist rennide kasutamist. Need juhiks vihmavee mansardkatuse alumise osa kaudu perimetraalselt ümber hoone paigutatavatesse rennidesse ning sealt otse maapinnale. See välistaks katusepealsete vihmaveetorude kasutamise vajadust ja katuse vorm jääks puhtam.

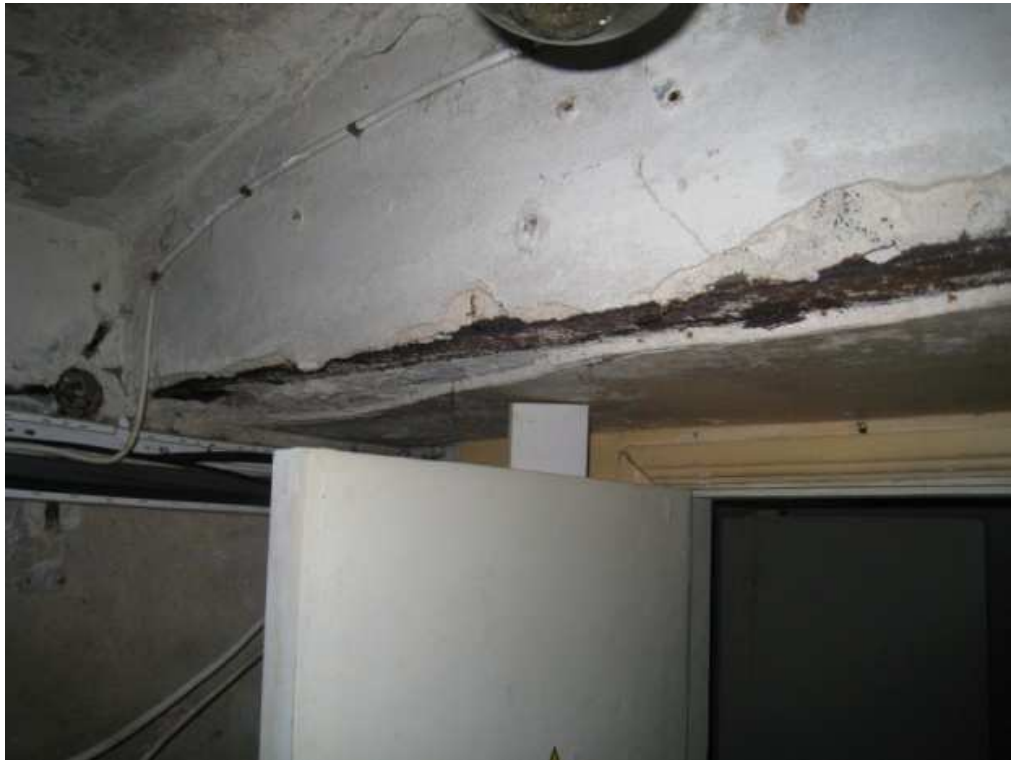
Foto nr 45

Keldrikorruksel on paljastunud kaitsva krohvikihi alt roostes metallist tala (**foto nr 45**). Niiskus on läbi krohvi metallini jõudnud ning rooste on krohvikihi pealt maha lükanud. Krohv

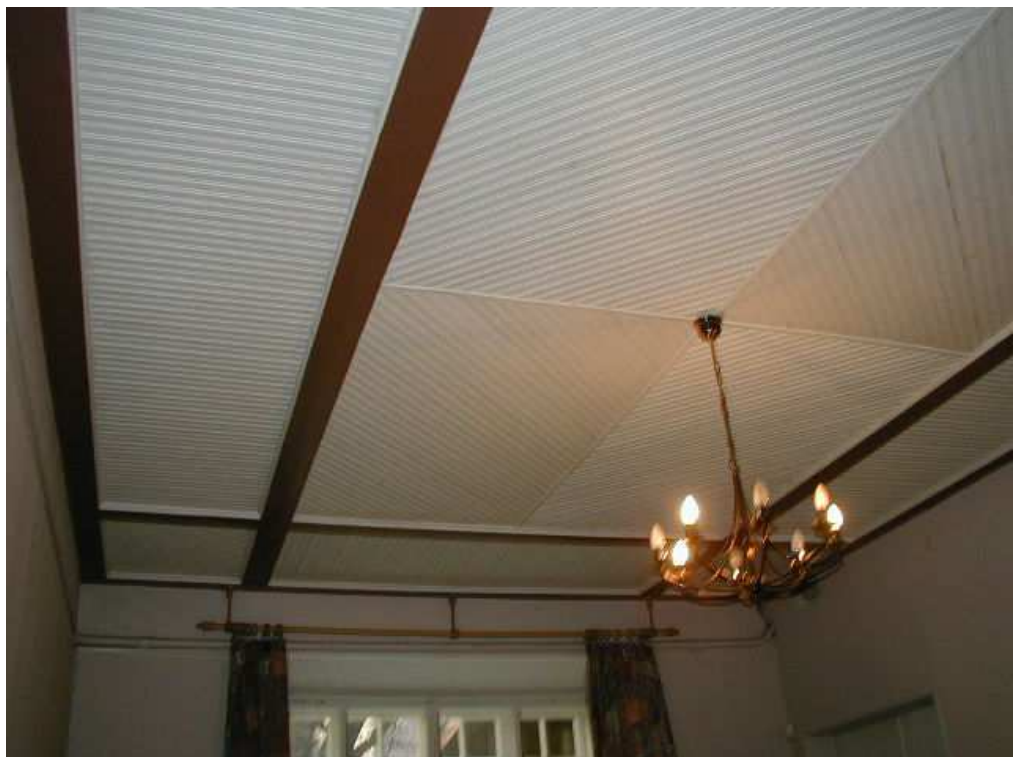
Foto nr 46

Esimesel korrusel on uhkelt avatuks jäetud algupärane kõrge laudisega kassettlagi (**foto nr 46**). Visuaalsel vaatlusel on lae seisukord hea. Laelaudisel tuleb teha värvisondaažid ja sellest johtuvalt ostustama edasine restaureerimine.
