Käesoleva kursusetöö raames ning Eesti Vabaõhumuuseumi Maa- arhitektuuri ja –maastike programmi üleskutsel olen inventariseerinud Rapla maakonnas Vigala vallas Naravere külas asuva Estra talu. Tegemist on enam kui 100 aastat vana rehemajaga, mis ei ole oma olemust ajas kaotanud.

ESTRA TALU  
Naravere küla, Vigala vald, Rapla maakond

INVENTARISEERIMISJONINISED  
PÕHPLAAN

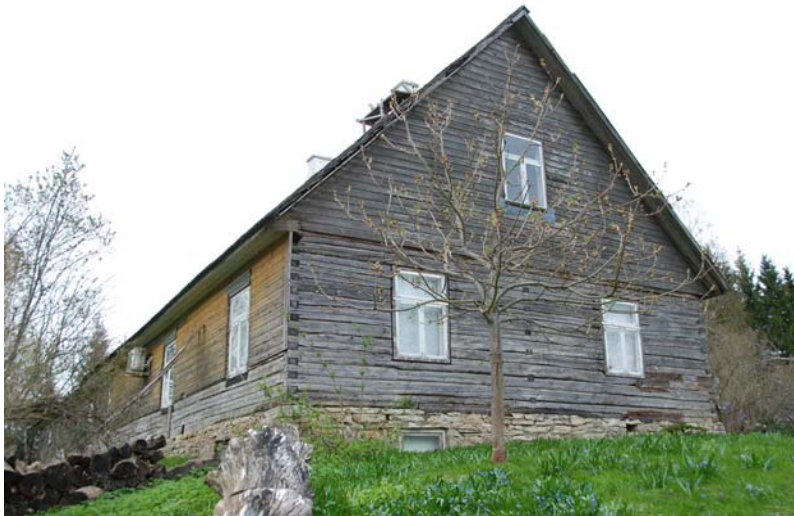
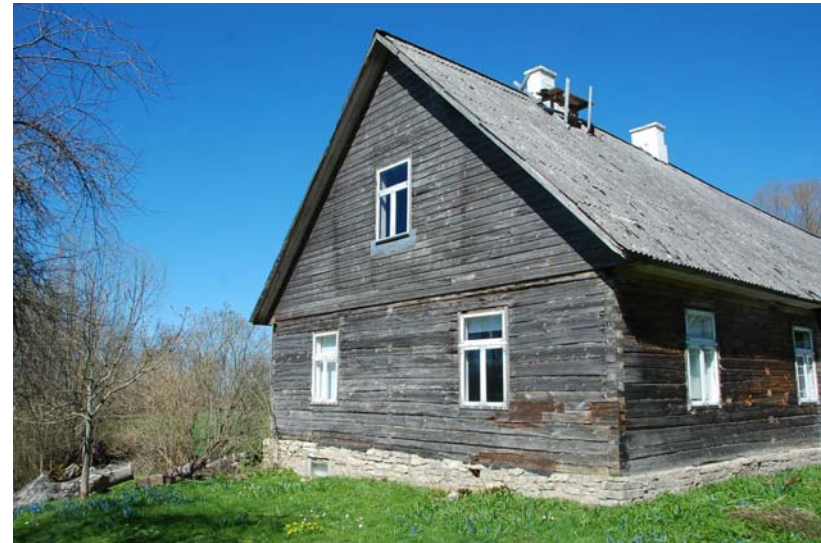
PILDID 3.9-3.10: Estra talu läänekülg

- 3.9 Läänekülje tagumise toa all on kelder, maapind langeb oja suunas.
- 3.10 Läänekülje viilualusel säilinud vana rõhtlaudis.
- 3.11 Põhjaküljel piki hoonet näha vähesel määral väljavajunud seinä.

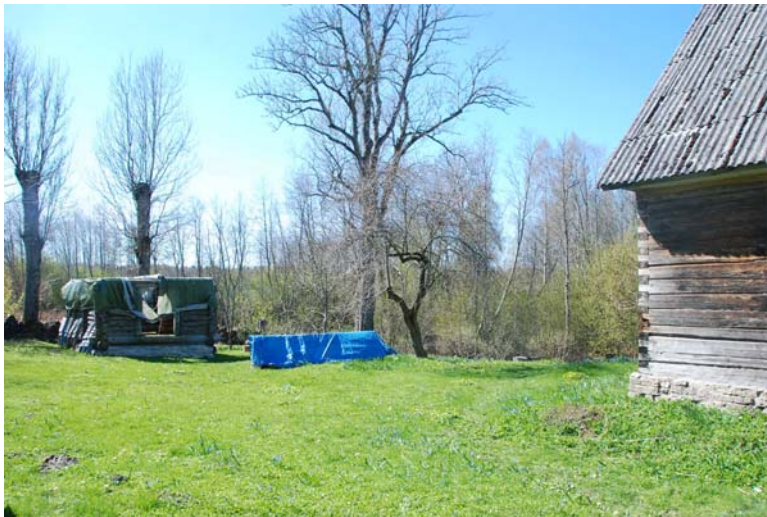
PILDID 3.15-3.16: Ait, saunaks ümberehitamise ootel.

- 3.14 Lambalauda esiküljel uks lakaalla, kus hoiti heinu.
- 3.15 Nukker pilt aidast, mille ümberehitustööd on takerdunud ning ajutine kate tuulest räsitud.

- 3.16 Ait olla ehitatud palkidest, mis laudast ja eelkäijast alles jäid. Uks tundub olema originaal, lai ja madal, kassiauguga alaservas, momendil lakaalla varju tõstetud.

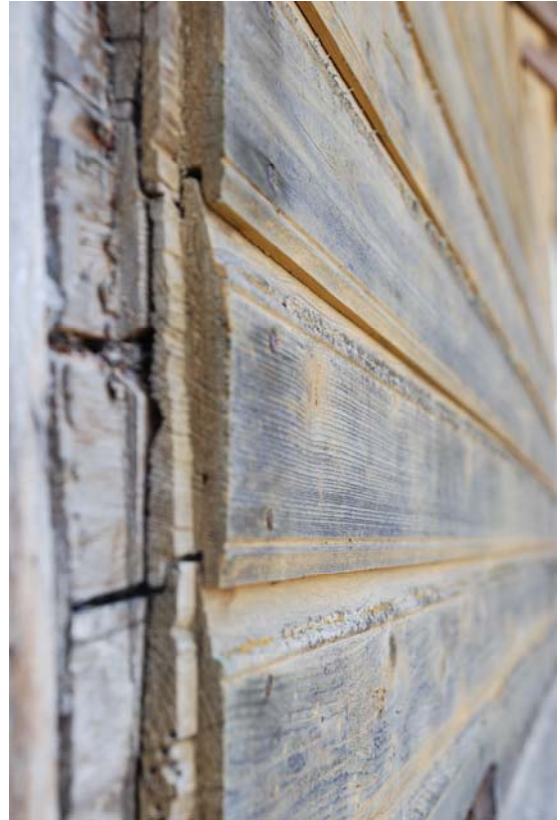
PILT 4.2: Vana voodrilaud.

- 4.2 Hoone põhjaküljel on kohati säilinud profiilne voodrilaud.
- 4.3 Kuuri ukse posti alumine, kahjustatud ots on äralõigatud, vajab toetust.
- 4.4 Elumaja aken.
- 4.5 Vana aknakarniis.
- 4.6 Rehealuse ja kuuri aknad.
- 4.7 Terrassi süvendiga tekitatud pinnase nihkumise tagajärjel on rehetoa sokkel hakanud äravajuma.
- 4.8 Uued krohvitud korstnapitsid.

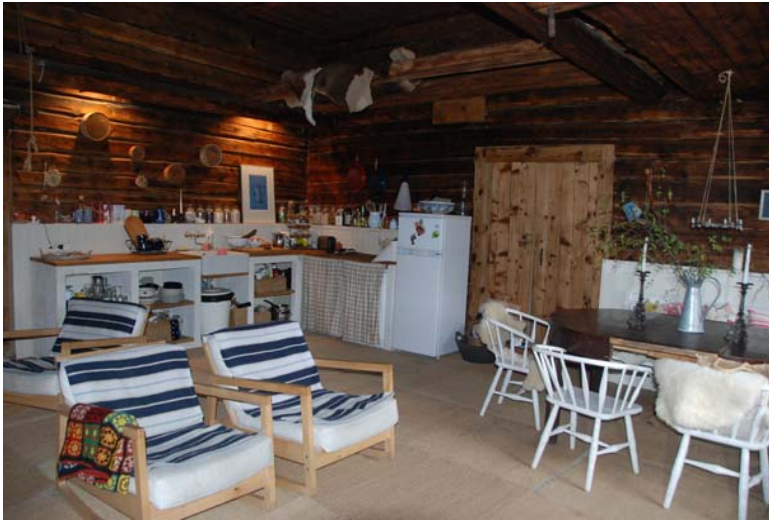
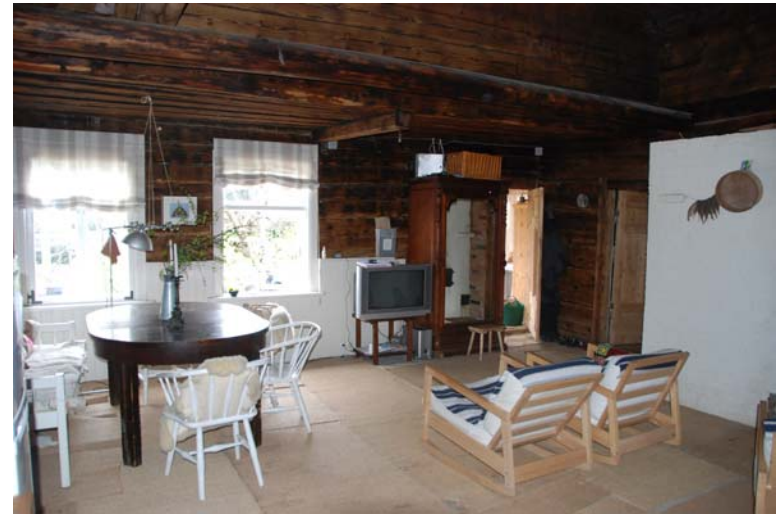
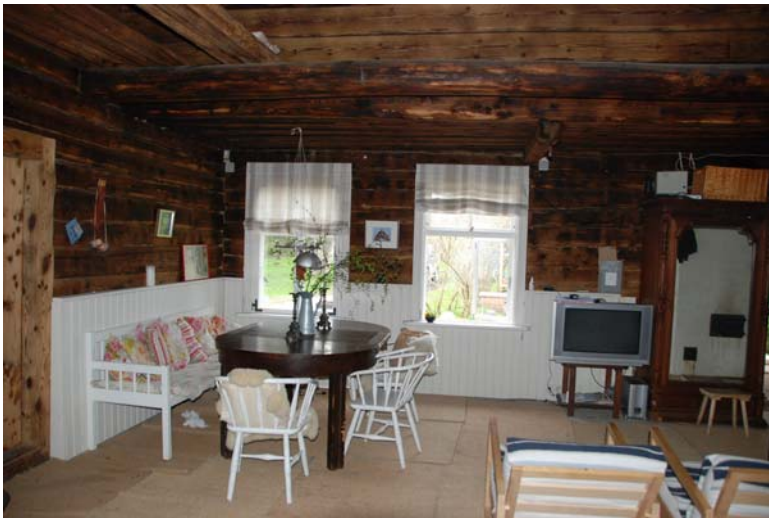
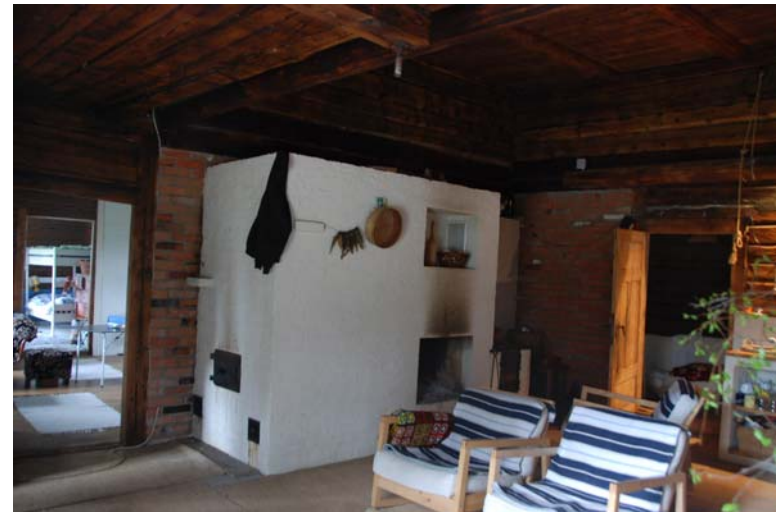
PILT 5.1 – 5.4: Rehetuba

- 5.1 Rehetuba on kohandatud suureks peretoaks avatud kamina, köögi ja söögilauaga. Säilinud on nii aampalgid kui parred seal peal.
- 5.2 Seinad, laed ja ukсед on lubjast liivapritsiiga puhastatud, linaõli ja mesilasvaha seguga töödeldud. Üks aken on rehetoale hiljem juurde lõigatud.

- 5.3 Perimeetris katab seinad 1,1 m kõrgune valge linaõliga kaetud vertikaalne laudbordüür, mille tagant on veetud kõik vajalikud kommunikatsioonid.
- 5.4 Reheahi ei ole säilinud. Kõik vanad kõlblikud kivid on laotud rehetoa ja kambrite vahelisse seinasse. Uus masiivne ahi-kamin-pliit on vihjeks endisele ahjule.

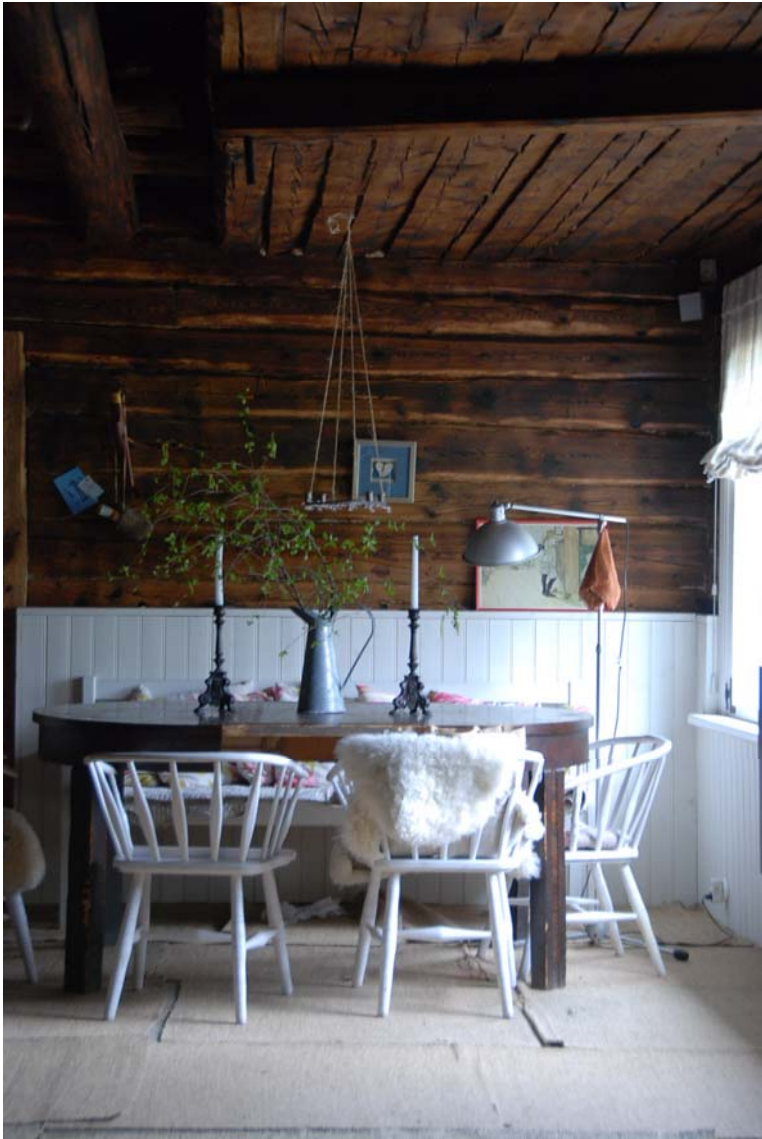
PILT 5.5: Rehetuba

- 5.5 Madalam laeosa toetub konsoolsele talale, mis on omakorda kinni tõmmatud laetala külge.
- 5.6 Sahvrüst on saanud kaasaegne sansõlm. Niiske tsooni palkseinad on kaetud alumiiniumkarkassil kipsi ning looduskivi plaadiga. Põranda alus valatud betoon, kaetud looduskiviplaadiga.
