VÄNGLA VESIVESKI HETKEOLUKORRA ANALÜÜS

Veske, Vängla küla, Vigala vald, Rapla maakond

2011/2012. õ-a. Arhitektuuri konserveerimise ja restaureerimise täiendkoolituskursuse
lõputöö

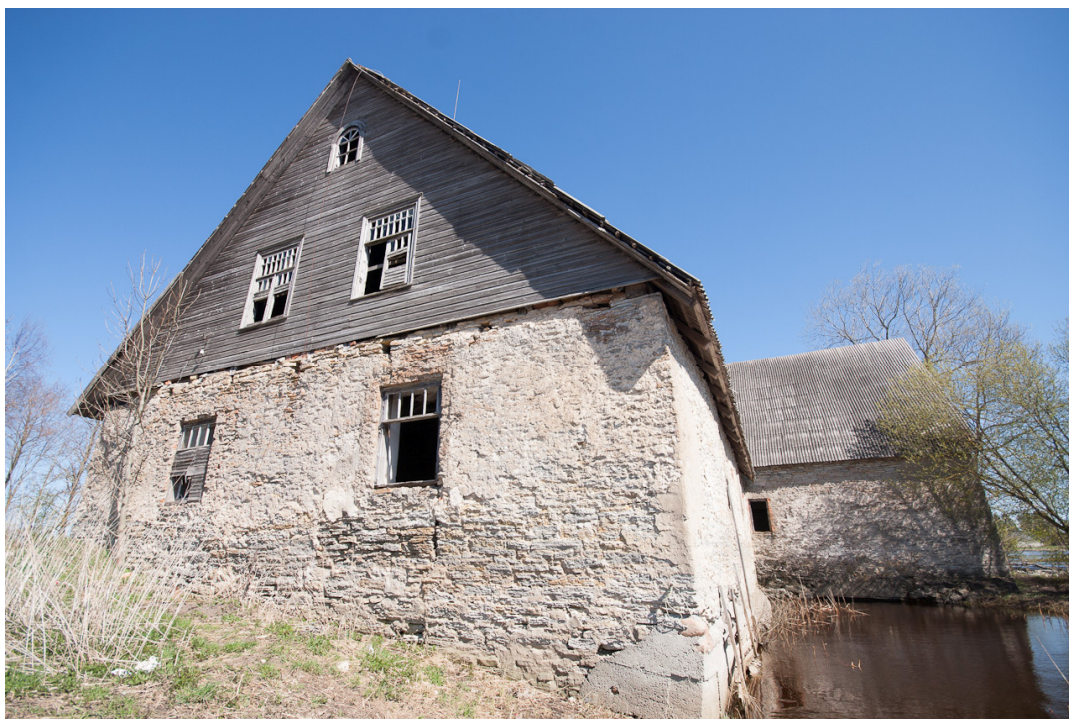
Foto veskihoonele läänest

Uste ja akende avade juures on kasutatud seinte parandustel punast telliskivi, betoonist silluseid, tsementsegu. Veskikoja lääneseinal nähtavad peenikesed praod, fotode järgi tundub, et seinad on erinevatel aegadel parandatud.

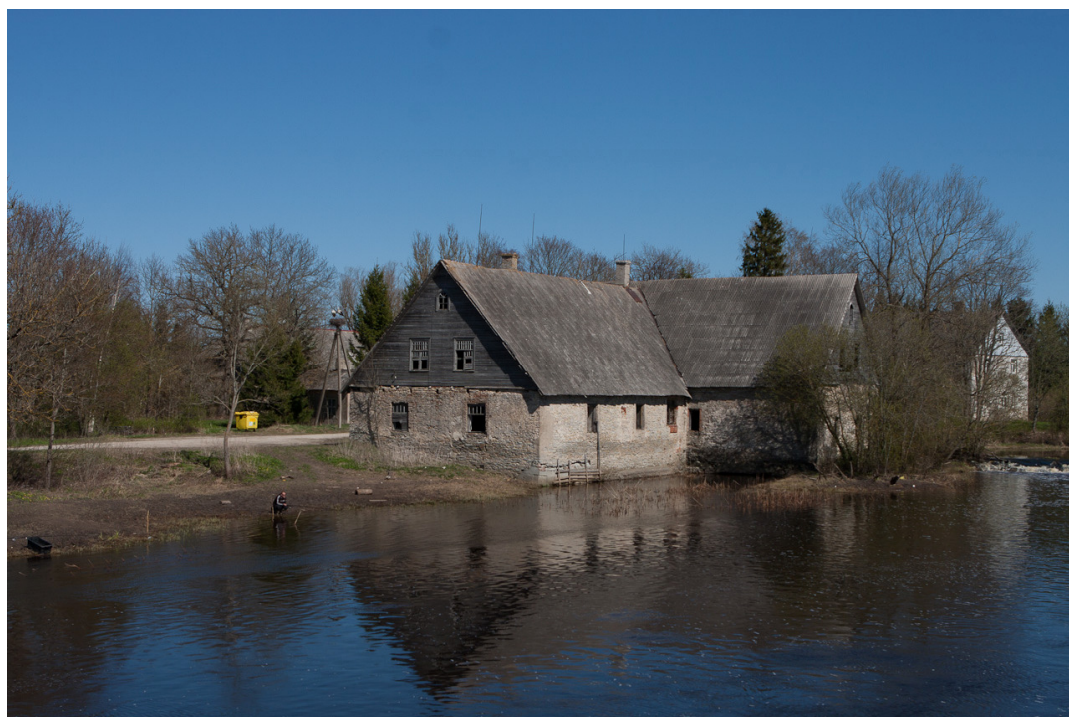
Foto veskihoonele edelast

Lõunakülje alusmüür paikneb enamus ajast vees. Sokli ladumisel on kasutatud kohati suuri maakive. Praod soklis näitavad, et pinnas hoone all on vajunud erinevalt. Elumaja edelanurka on hilisemal ajal tugevdatud betooniga, et vältida hoone nurga varisemist jõkke, tänaseni on näha puidust raketist. Hoone lõunakülje alusmüüri osal on näha samuti hilisemaid betooniparandusi.

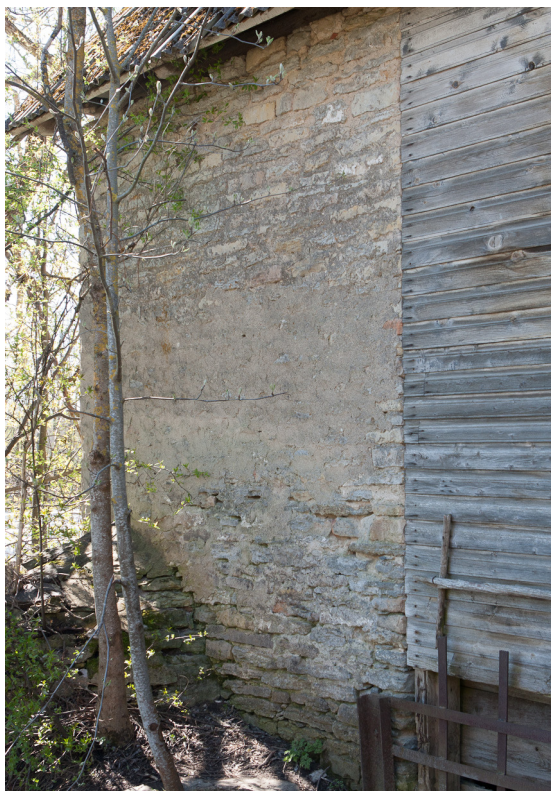
Hoone kagunurk, veerenni juurest

Hoone idaküljel asuv veski renn on rahuldavalt säilinud. Hoone seina ette paigaldatud

metallist võre. Läänepoolsemat renni avaust seinal on hiljem remonditud ning paekivist kaare osa täisvalatud, uus kandiline avaus on sillatud metallosadega. Seinal on dateering aastast 1938.

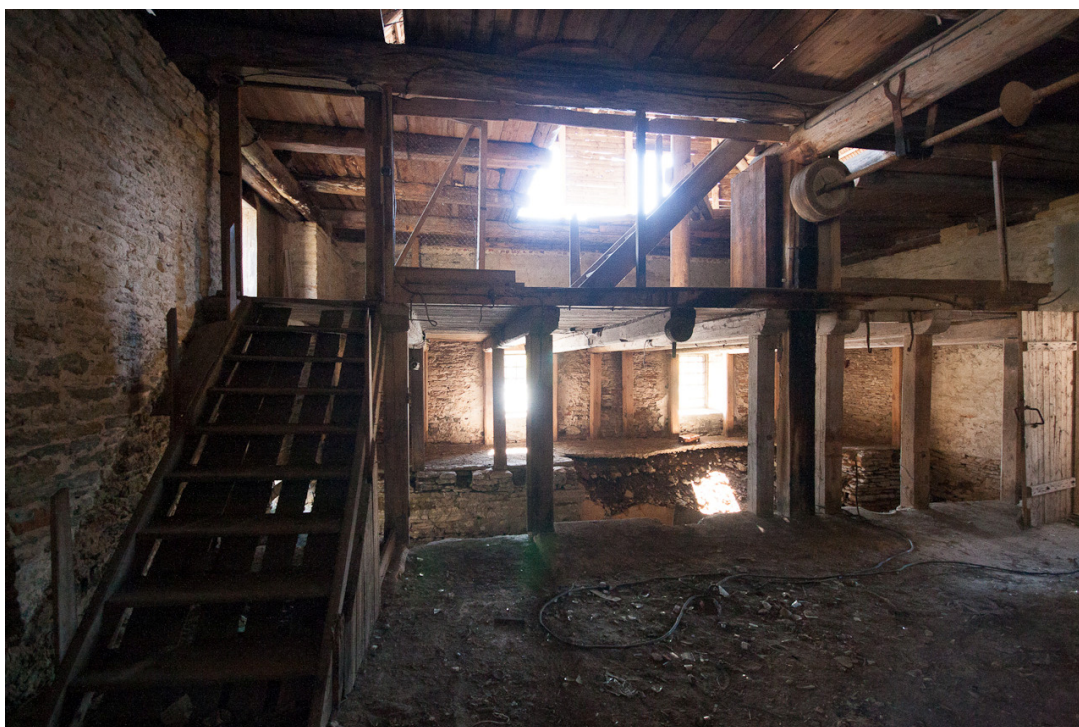
Foto ruumist nr 5, vaatenurk 6

Veskihoone I korrusel on valatud betoonpõrandad, veerenni äärest on betoon koos paekiviseinaga mõranenud ning kohati renni kukkunud. Veskikoja II korruse ruumides tavalised laudpõrandad.
