EESTI KUNSTIAKADEEMIA
Kunstikultuuri teaduskond
Muinsuskaitse ja restaureerimise osakond

Tartumaal asuva Otsa taluhäärberi ajalugu, peahoone ja hobusetalli müüri hetke seisukord. Ettepanekud peahoone ja hobusetalli müüri edaspidiseks taastamiseks ja säilitamiseks

Otsa talu, Täsvere küla, Ülenurme vald, Tartumaakond

2011/2012. õ-a. Arhitektuuri konserveerimise ja restaureerimise täiendkoolituskursuse
lõputöö *Tartumaa Alatskivi vald Pääksi küla*

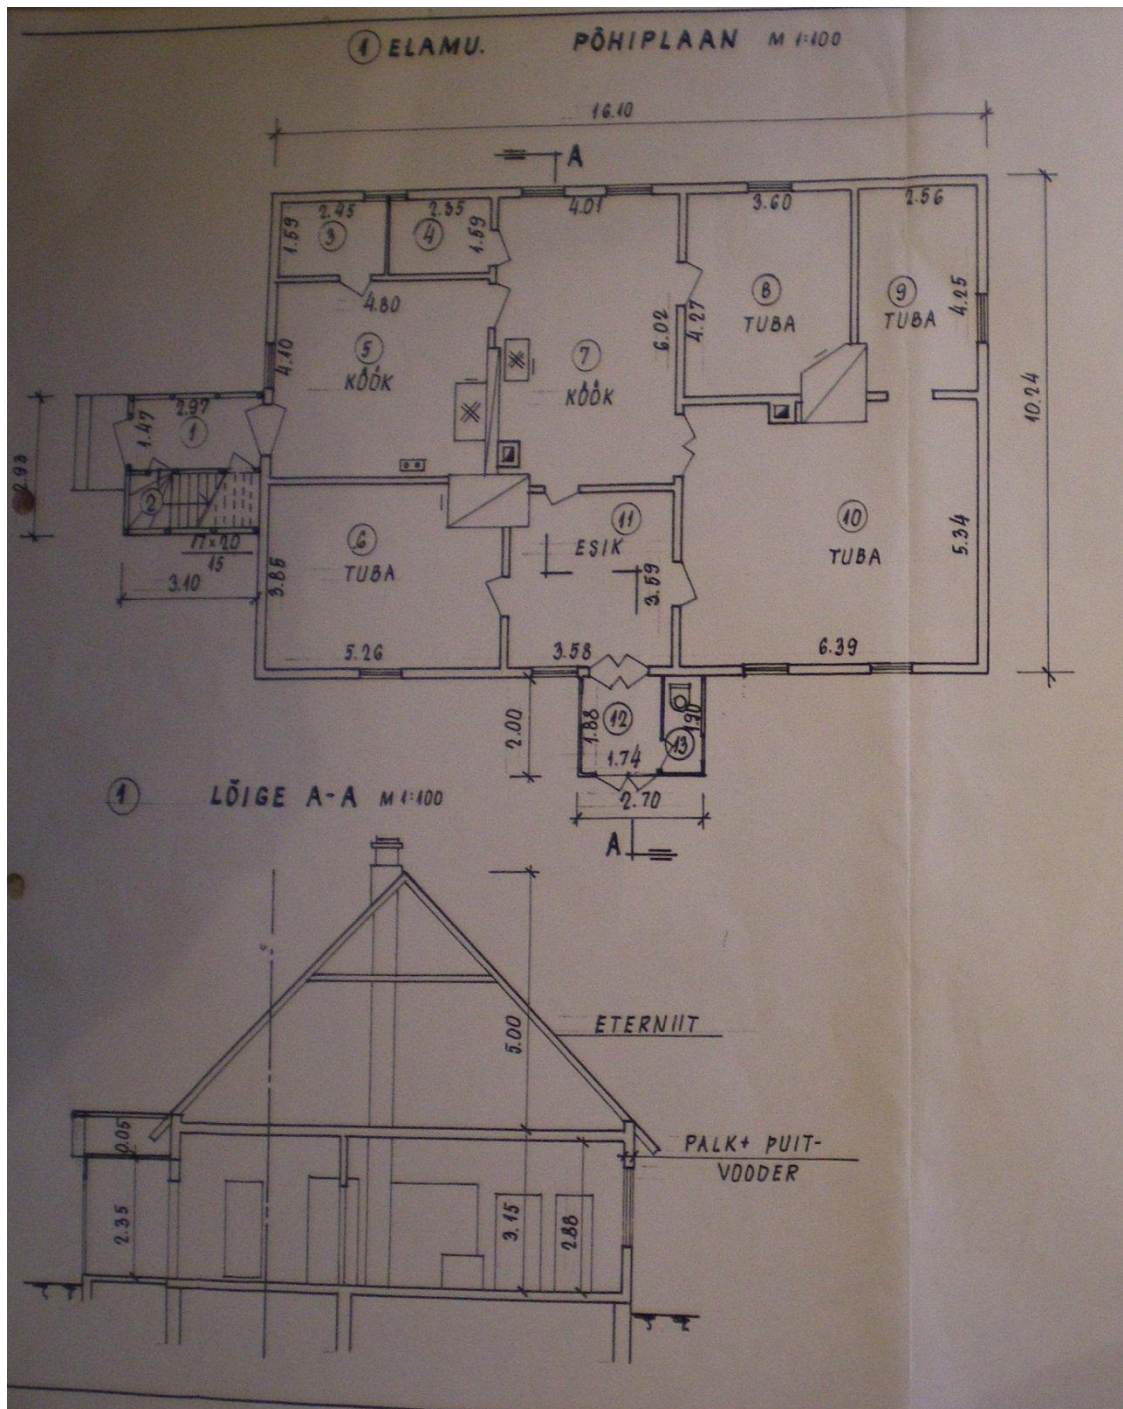
(Joonis 3.)

Algselt oli talu peahoone katuseks sindelkatuse, mis oli üelöödud eterniidiga, 1999 aastate seisuga ja hoone fassaad oli rõhtpalgist, mis vooderdatud laudadega, värvimata.
