# KALEVIVABRIKU MEISTRITE ELAMU

Hiiu maakond, Hiiumaa vald, Vabrikuväljak 2a

Hoone ajalooline ülevaade, hetkeolukorra hinnang

2020/ 2021 õ-a. Arhitektuuri konserveerimise ja restaureerimise  
täiendkoolituskursuse lõputöö

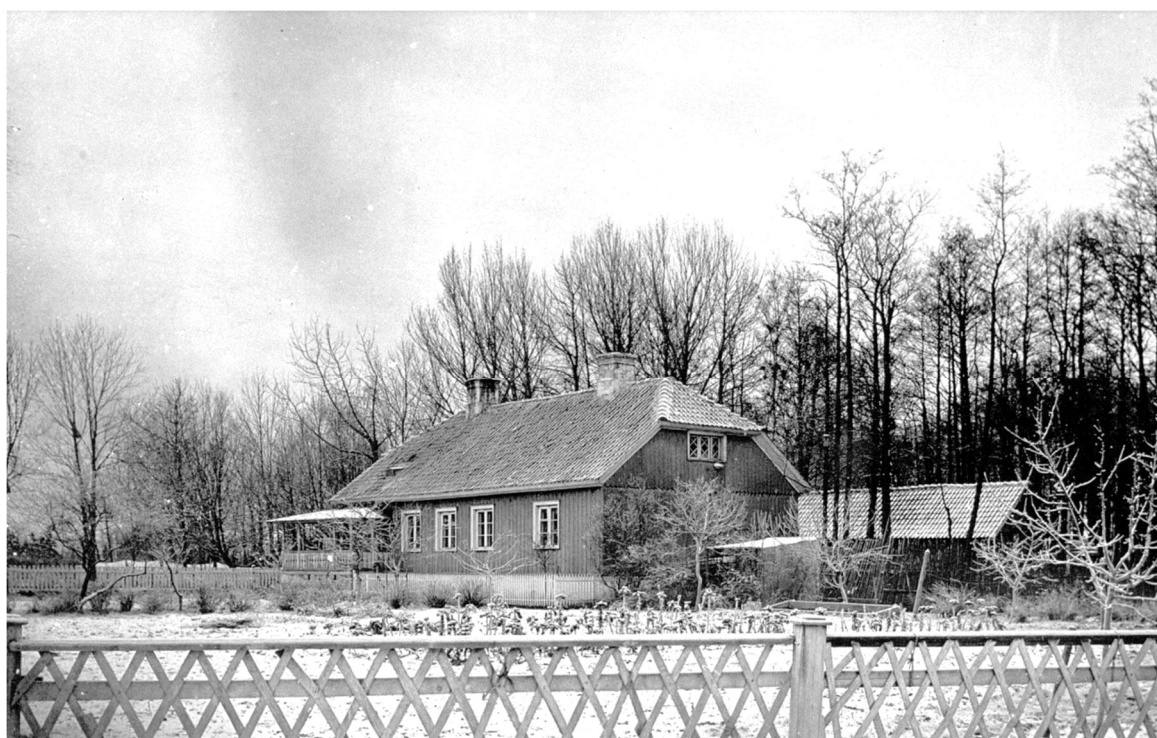
Hoone originaaliks võib lugeda fotol 1922-1928 aastal nähtavat kaju. Hoone oli toona juba 70 aastat vana ja ning pildilt näeb sissekukkunud katus ja tahmaseid korstnaid.

Foto 4 | Tartu Riikliku Ülikooli Kunstikabineti T. H. Kjellini algatusel kogutud klaasnegatiivid enne 1922-1928 aastat tehtud fotodest. Vanim leitud fotomaterjal hoonest.

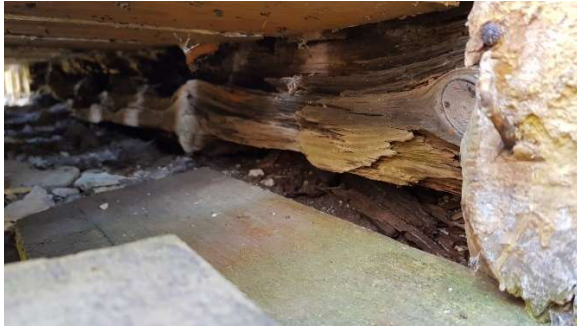
Hoone vudnamendid on vihmaperioodidel ja sulade ajal pinnasevee surve all, kuid seisundit raskendab lisaks halvasti seisus olev üleminek laudisega kaetud palkseinale, e. soklisõlm. Laudise lõpetav veelaud on üksikutes lõikudes täielikult hävinud, seal ei kaitse vundamente sissejooksva vee eest midagi. Kogu perimeetrit ei ole veelaud enam kaetud värvi kihiga, mis tähendab, et vesi takerdub pinnale ja imendub osaliselt. Samuti ei ole juurdeehituse osas veelaua kalle piisav, esineb lõik, kus kalle on hoone suunas, mis omakorda ohustab nii seina alumisi palke, vundamendile toetatud põrandatalasid, põranda aluslaudist, kui ka vudnamendi enda säilimist, need kahjustused on juba ka tekkinud (vt Foto 10).

perimeetril veel. Juurdeehituse ukse juures on sissepääsu tasapinnalt konstruktsiooni vahele saanud vesi tekitanud mädanemise, mis nüüdseks enamiku palgist hävitanud.

**Foto 10** | Mädanenud alumine palk juurdeehituse ukse all. Kohal paistab puidust trepimade.

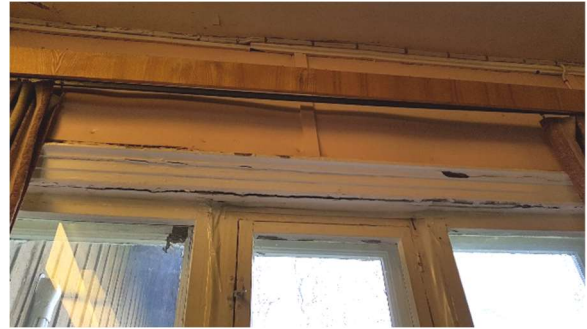
**Foto 11** | Akna toapoolsed piirdeliistud on lahti paistetunud. Neelu läbijooksust kahjustunud seinasildade vajumine või lengi väändumine. Enne avatäite restaureerimist on vaja sildava palgi tehniline seisukord kontrollida.

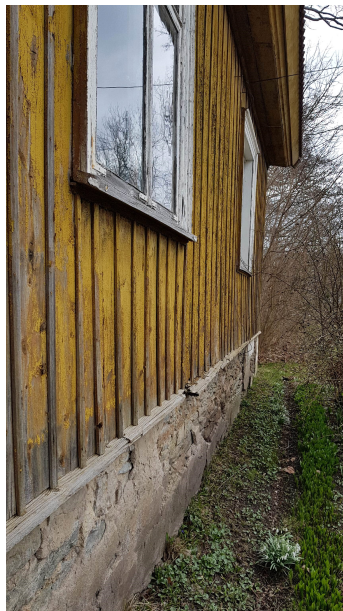
**Foto 13** | Algse hoonemahu lõunafassaad. Veelaud on katki ja osaliselt puudu. Laudise alumised otsad täielikult kaitsekihid kaotanud. Sokli krohv suurte laikudena pudenenud.

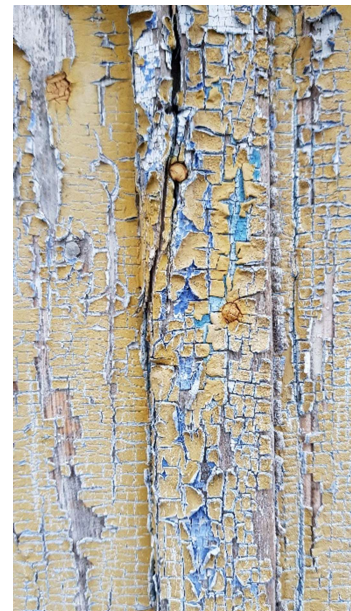
**Foto 14** | Välisviimistlus „krokodilli nahk“ mis on avanud veranda konstruktsiooni lammutamisel. Ülejäänud värv on pigem tolmjalt pinnal.

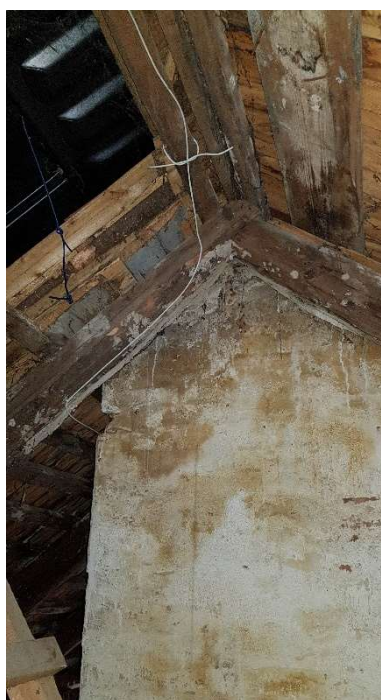
**Foto 19** | Idapoolse korstna läbiviik katusest.

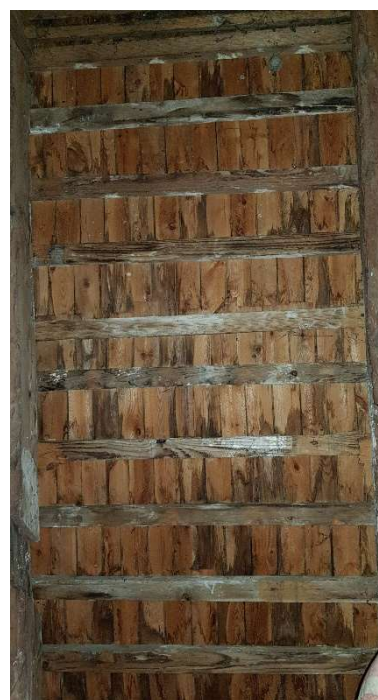
**Foto 21** | Roovidel laastudest aluskatus.

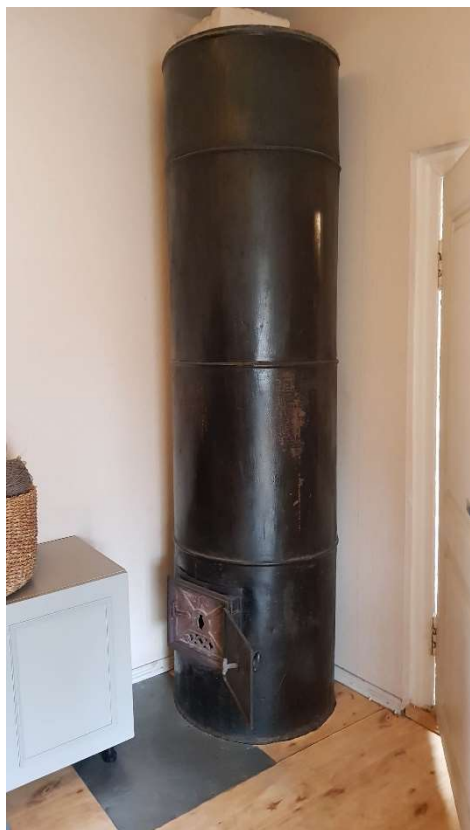
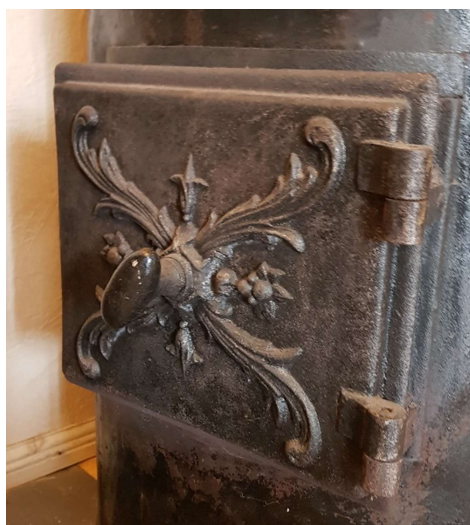
**Foto 24** | Esikus paikneb ahi. Väärtuslik detail. Assivabrikus tehtud ahjuuks.

Hoonet küll köetakse erinevate majas paiknevate ahjudega, kuid küttekollete efektiivsus ei ole hea ja soojuse salvestamist ei toimu. Kõik ahjud, mis majas paiknevad on plekk kestaga ja enamik pärinevad hilisematest perioodist (20 saj keskpaigast). Kõige väärtuslikum on hoone eeskojas paiknev sihvakas plekkahi, mille detailid annavad aimu, et vähemalt ahju ukсед on valmistatud kas Vabriku mehhaanikaosakonnas või on see hoones veidi hilisem lisandus, uksele on Assivabrikku (1860-1883) toodetele sisse pressitud „Dago“. Ahju üks kividest on sisse langenud, kuid sellele eelnevalt oli olnud töökorras, ahi tuleb korrastada ja säilitada kas oma praegusel kohal või teisaldada sobilikumasse kohta samas hoones.

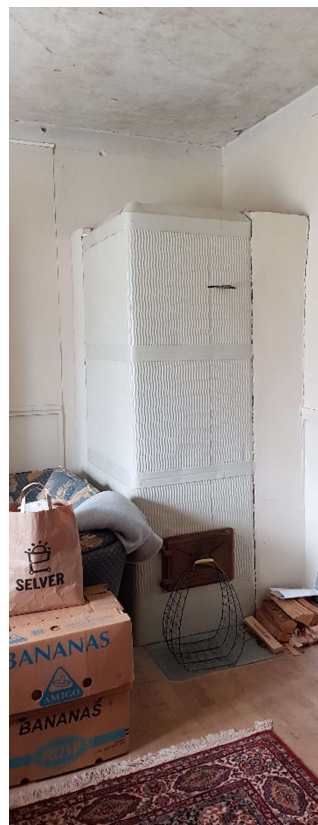
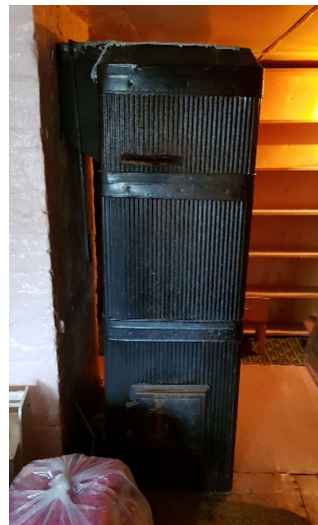
**Foto 25** | Ülejäänud ahjud hoones pärinevad 20nda sajandi keskpaigast. Selliseid ahjusid on kokku viis, milledest üks pisem paikneb põõningukorrusel.

Kuna teised ahjud on hilisemad lisandused lasteaia aegades, pea igas toas on nõukogude ajast plekk kestalised ahjud, siis hoone küttesüsteemi muutmisel saaks nendest osad eemaldada, kuna antud hoones nendel ajalooline väärtus puudub. Neist kõige omapärasem

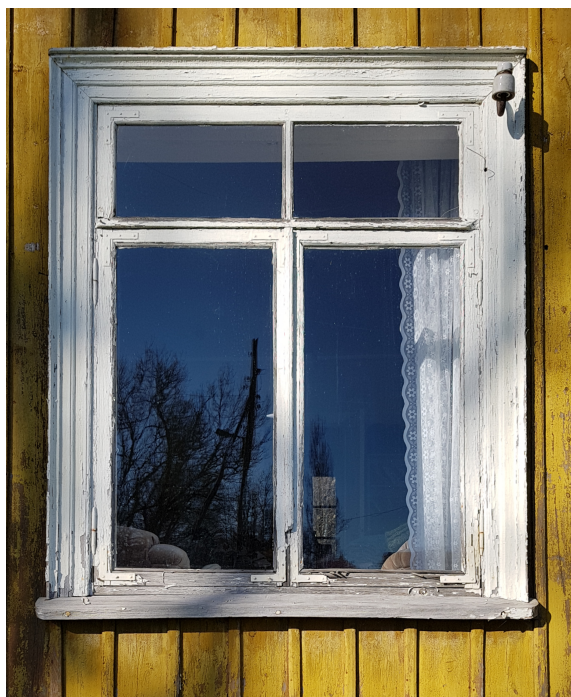
**Foto 28** | Hilisem Nõukogudeaegne avatäide

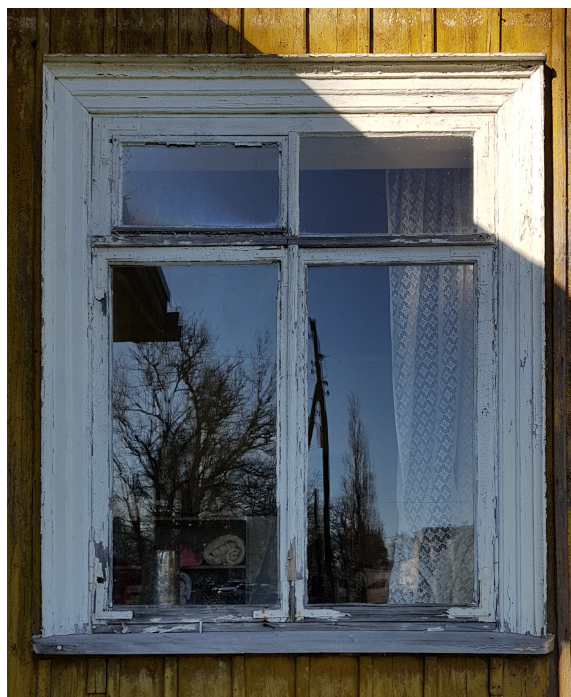
**Foto 29** | Hilisem Nõukogudeaegne avatäide. Aknal on lisa tuulutusaken, üleval vasakus jaotuses.

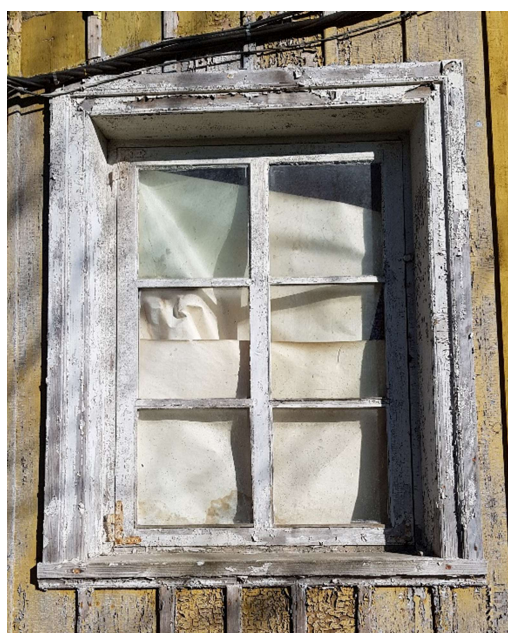
**Foto 30** | Kunagisele verandale avanev aken, mis teistest täielikult erinev mõõtudel ja lahendusest. Ühel raamil on kuus jaotust. Seest viimistluskihtide taga ja peaks olema „tumm“ aken. Piirdeliistud profiilita.

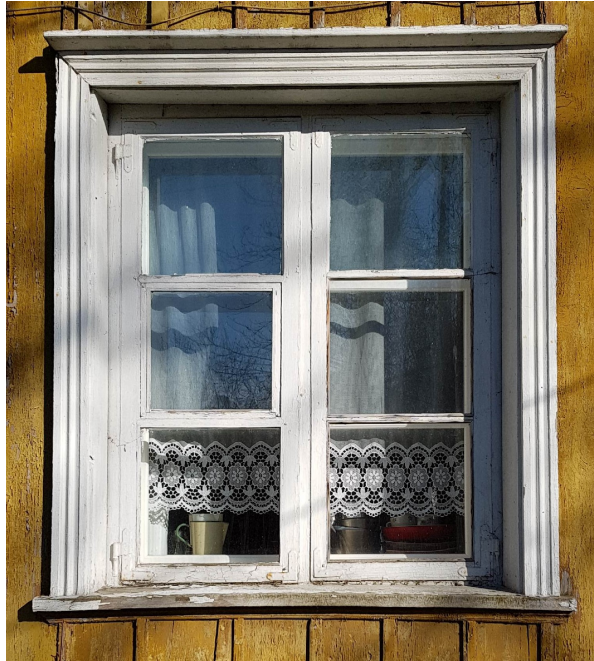
**Foto 32** | Arvatavasti asendatud aken. Lahenduselt sama juurdeehituse aegsete akendega. Keskmise raami nähtav, tuulutusaaken keskmises jaotuses. Metallist detailid on algsed.

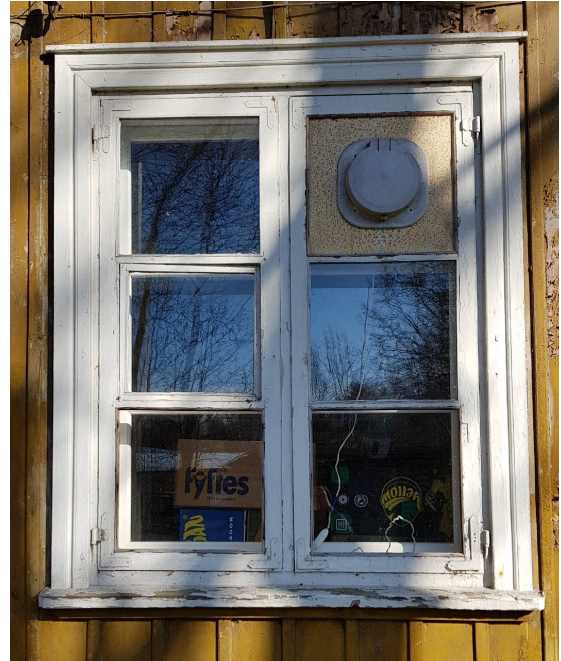
**Foto 33** | Juurdeehituse aegne aken. Saavutatud on piisav sarnasus esialgsete akendega, kuid erinevused detailides. Keskmise raami nähtav, tuulutusaaken keskmises jaotuses. Metallist detailid on aga nõ vanamoodsad. Piirdeliistudega ei taotleta isegi sarnasust, tulenevalt akna pinnapeal paiknemisest ei ole enam astmelist tahapoole koondumist.

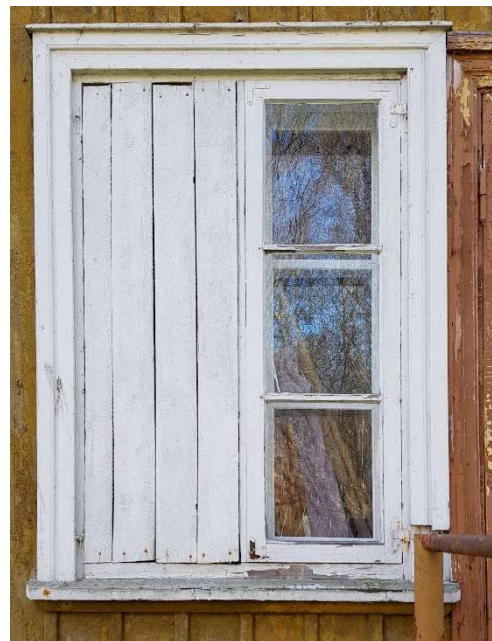
**Foto 35** | Juurdeehituse aken. Üks pool laudadega kinni löödud. Arvatavasti lasteaia kahe tualettruumi mahutamiseks, vaheseina rajamiseks.

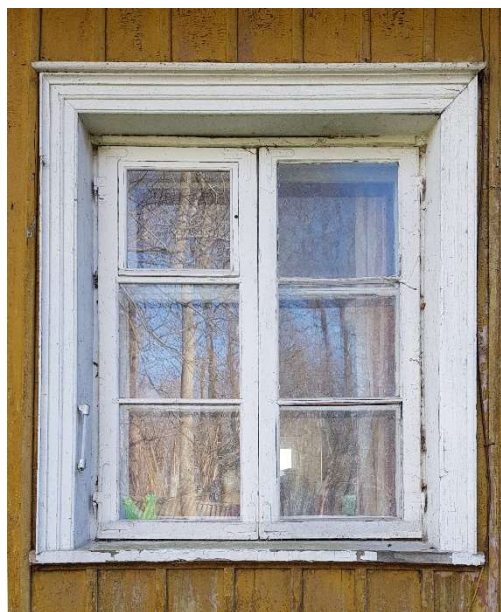
**Foto 37** | Kõige paremas seisus hoone originaal aken.

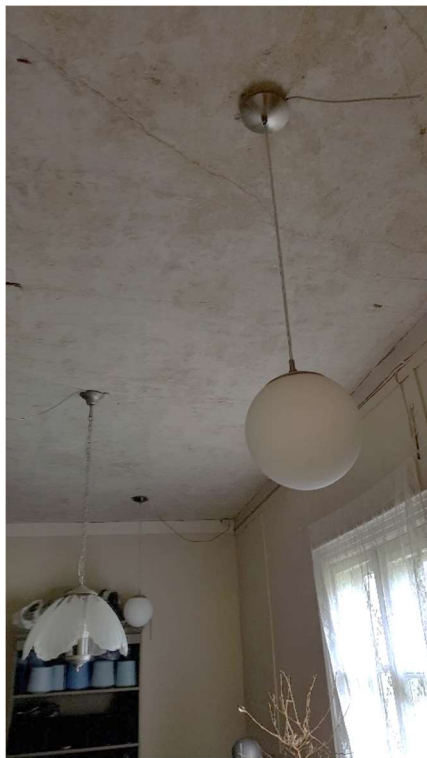
**Foto 40** | Värvikihtidest puhastatud lagi. Heas seisus lubikrohv.

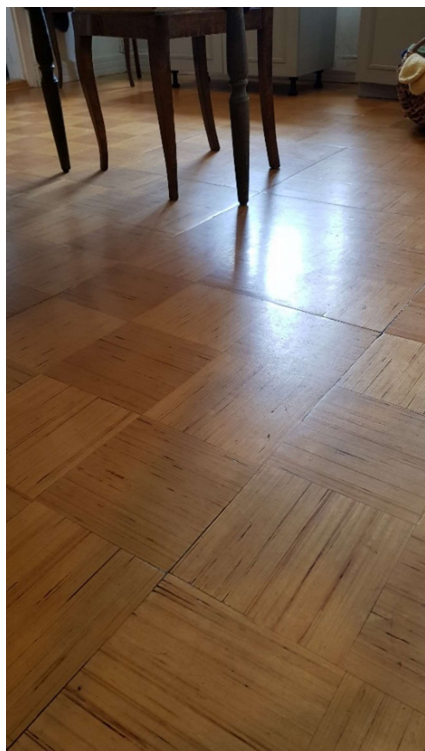
**Foto 42** | Lõunapoolse suurema ruumi põrand. Põranda konstruktsioonid olid põrandalusest ruumist vaadates paremas seisus kui põhjakülje omad. Kuna aluskonstruktsioon on paremas seisus on ka viimistluskiht paremas seisus, kui tagatubade oma.

Kuna põrandate aluslaudis on suurtes lõikudes ära kukkuud, oleks õige põrandakonstruktsioonid täielikult avada, konstruktiivse osa tehnilist seisundit hinnata ja teha vajalikud parandused nii vundamendile kui põrandataladele. Analüüsida kahjustuste tekkimise põhjuseid ja need kõrvaldada. Sisekliima tagamiseks tuleks põranda konstruktsiooni soojustus tänapäevastada.

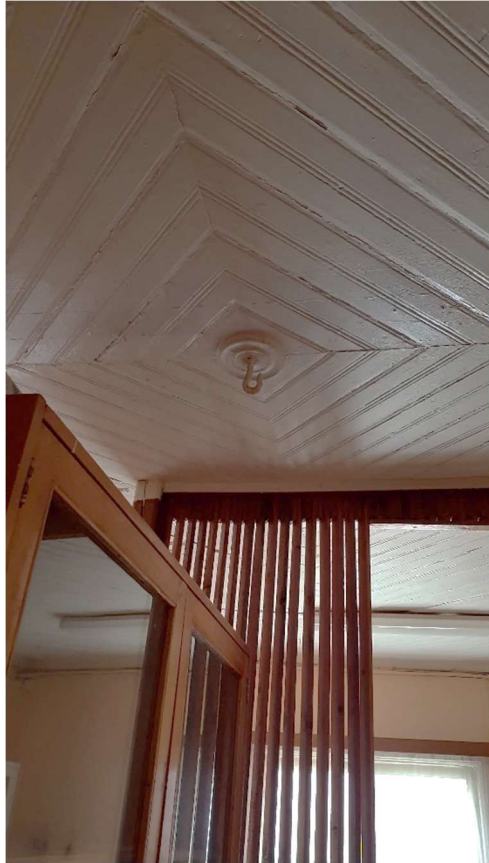
**Foto 44** | Esialgse hoonemahu läänepoolses otsas oleva toa lagi. Arvatavasti pärinev juurdeehituse ajast, laudist kasutatud ka sahvris. Väärtuslik detail.

Vanas hoonemahus on ühe toa lagi kaunistatud profileeritud laudisega, mis tõenäoliselt pärineb juurdeehituse ajast. Sama laud on nähtav nii väikses panipaigas, kui ka pööningule viiva trepi ruumi laes. On võimalik, et laudis on tsaariaegne ja mõnest teisest ruumist ära võetuna uut kasutust leidnud, kuid laadne laudis on hoonete välimikus Kärddlas olnud kasutusel 20. saj. alguses, seega pigem eeldan neid pärinevat sellest perioodist. Sõltumata paigaldamise ajast on tegu väärtusliku detailiga ning tuleks säilitada. Eksponeerida oma praeguses asukohas, puhastada ja vajadusel värvida. Laes on säilinud ka roset lühtri konksuga, koos laega säilitada.

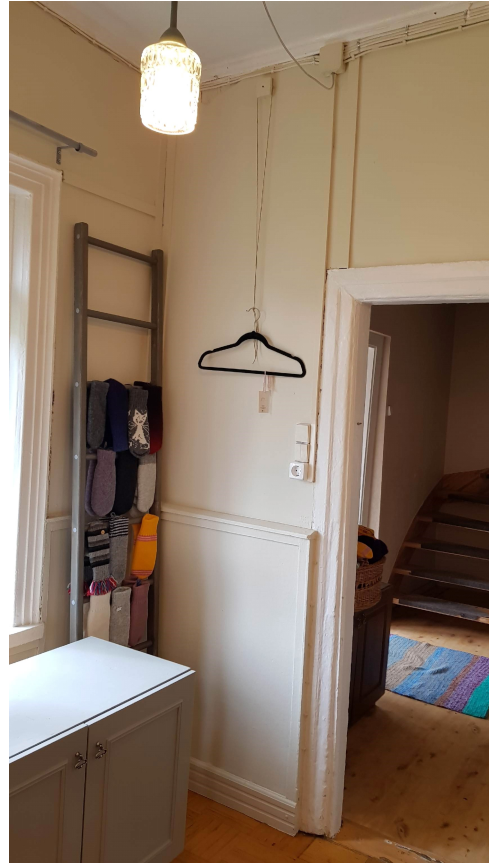
**Foto 45** | Vana hoonemahu suurema ruumi sissepääs. Näha soomepaist seinad ja nende alla tehtud seinapaneelid. Seintel jooksevad pinnapeal elektrikaablid.

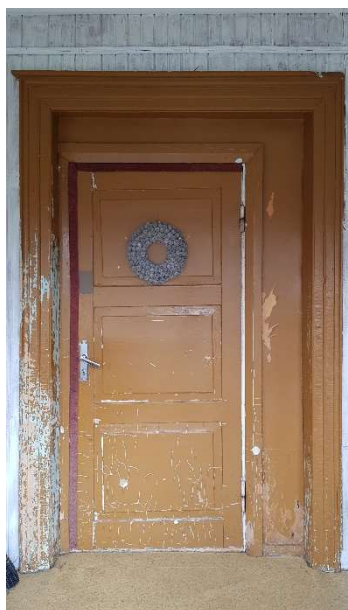
**Foto 47** | Hoone välisuks. Raamid on algse ukse suurusega. Avasse paigaldatud kolme tahvliga uks on pigem toodud teiselt hoonelt. Kõik teised ukse, mis hoones paiknevad on kahe tahvliga.

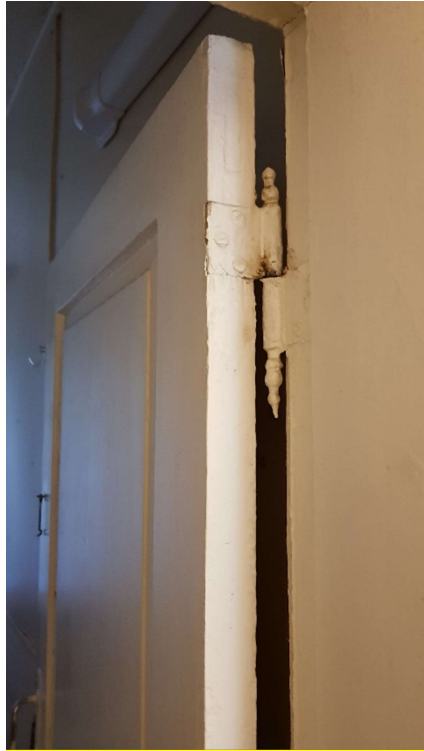
**Foto 49** | Juurdeehitusse avanev siseuks. Erikujulised hingeotsad koos ustega väärtuslik detail.

Tsaariaegse hooneosa hinged on erikujuliste otstega, väärtuslikud detailid mis tuleks puhastada ja eksponeerida. Hoone suur kasutajate hulk on aga kõik majas olnud käepidemed kulutanud väljavahetamiseni. Restaureerides tuleks neid asendada stilistiliselt keskkonda sobivate manustega, kas nendeks on sobilikud uue aja tooted või autentsed ajaloolised, mujalt eemaldatud lingid, sõltub kontekstist. Sobilikkuse puhul on oluline, milliseid eksponeeritavaid leide mujalt interjööri tekib või millist meeleolu saavutada püütakse.

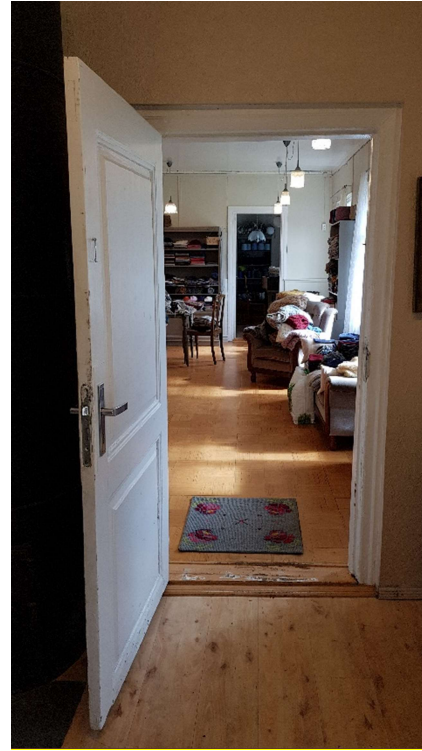
**Foto 50** | Uste hinged on säilinud, kuid käepidemed asendatud.

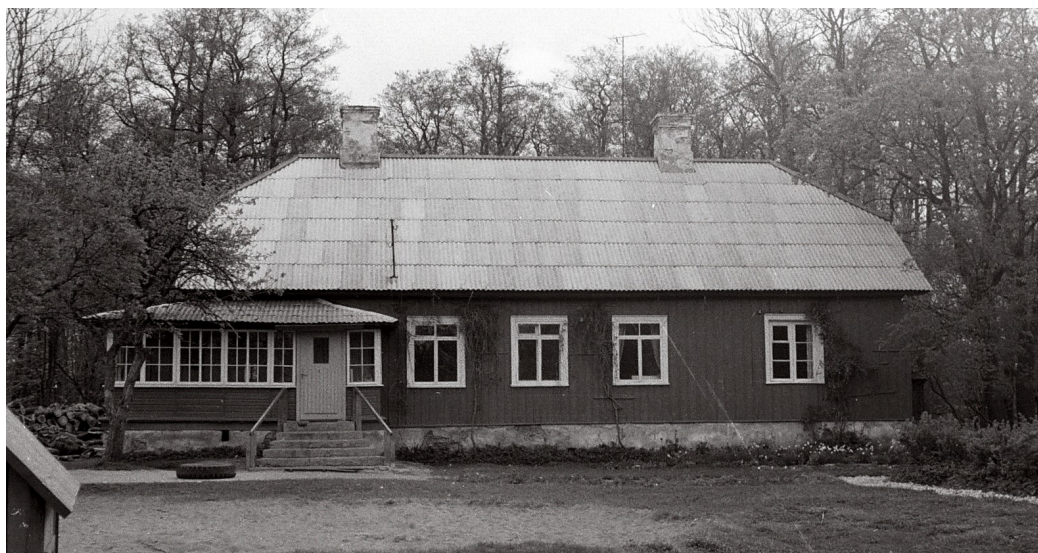
**Foto 52** | Muinsuskaitseamet | Veljo Ranniku fotokogu

Tänaseks on säilinud veranda idapoolne vundament, kunagise Väike-Sadama tänava poole olnud etteaste on lammutatud ja vundamendid asendatud raudbetooniga (ka. Veranda

põrand). Seinal on nähtavad elektrikaablid, mis veetud enne katuse lammutamist, seal loeb veel nüüdki välja olnud lahenduse katusekallet ja konstruktsioonide paiknemist. Säilinud on kolm akent, mis ilma lengideta paika kinnitatud. Tegemist tundub olema kõige odavamate lahenduste utiliseerimisega, sest ilu ei ole siin taga aetud. Ka uks on asendatud käepärase laudisega kaetud uksega või on klaasjaotusega uks uuesti laudadega üle löödud.

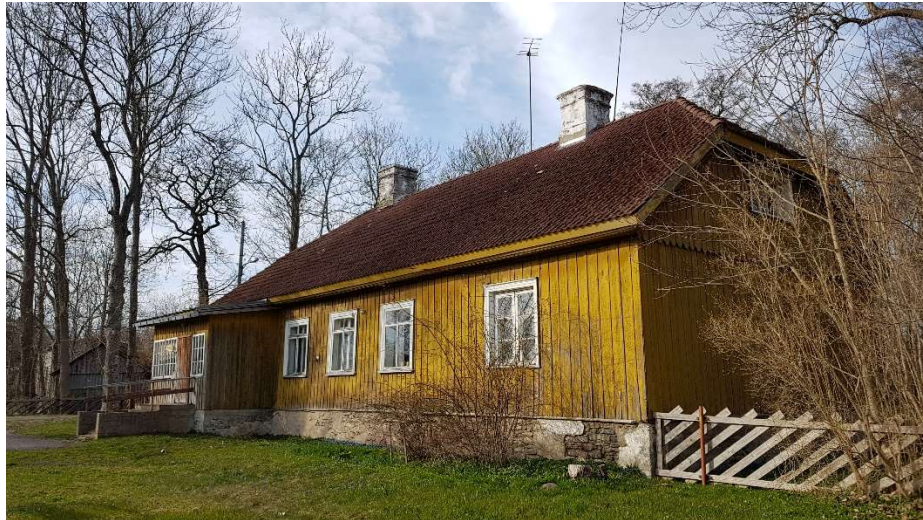
**Foto 53** | Vaade hoonele kagunurgast, Sadama tänava poolt.

Pildil näha veranda osa säilinud paekividest vundament, mis paigutatud tsementkrohviga.

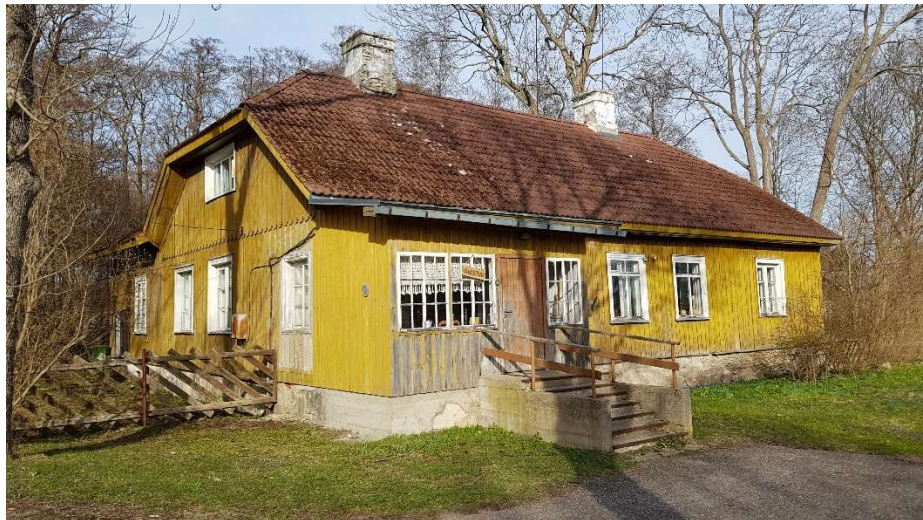
**Foto 54** | Vaade hoonele edelast, sissesõiduteelt (endiselt Väike-Sadama tänavalt)

Pildilt loetav veranda olnud katusejoon paremal seinal ja paikamised hoone laudisel ja soklis.

Kuna tänasesse päeva on jõudnud hoone arhitektuurselt kõige viletsama võimaliku veranda lahendusega siis pigem on õige taastamistöodel lähtuda hoone algsest kujust ja kujundusest.

Taastada tuleks väljaaste läänefassaadile. Dekoratiivne lõikeline laudis, kuna antud hoone fotomaterjal on antud detaili osas hägune siis kasutada sama ajastu näidet Kärddlast, Vabriku Doktoraadi hoonest, mille teise korruse klaasitud väljaaste oleks heaks näiteks ka veranda klaasimise kujundamisel.

Kuna hetkel on harjumuspärane pääs lõunast, ning see avab hoone Vabrikuväljakule siis tuleks taastamisel leida kõiki kihistuste sümbioos, kus ehispitsiga rõdupiire saaks klaasitud verandaks ning sissepääs ja trepp jääksid lõunaküljele.

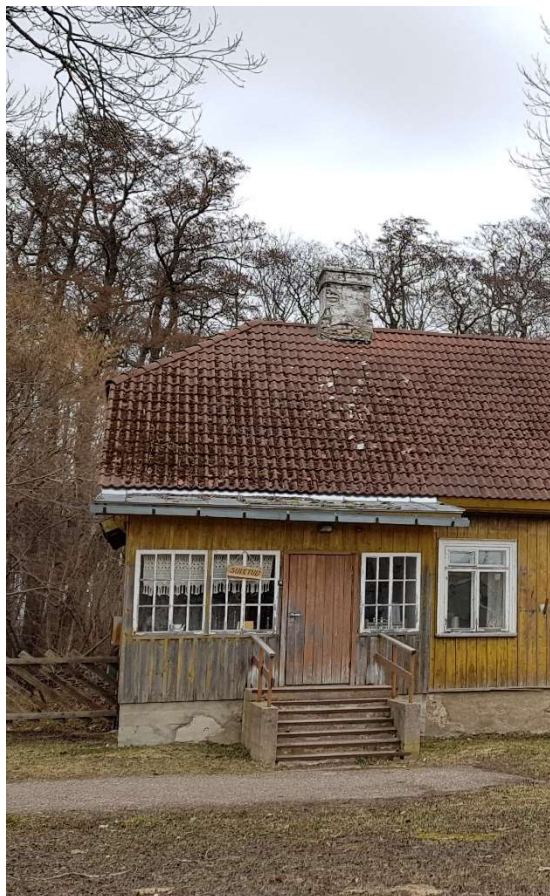
**Foto 55** | Peasissepääs, ca 1995 rajatud betoonist trepp.

Hoonel on kaks välistreppi, mis mõlemad on suhteliselt hilised lisandused hoonele. Peatrepp on betoonist lihtne trepp, metall postidel puidust piirdelaudadega. Trepi ajalooline väärtus puudub ja esteetiliselt sobimatu lisandusega hoonele. Sissepääsud ja veranda lahendus tuleks uuesti mõtestada ja projekteerida ajaloolisele lahendusele tugindes sobilikum lahendus. Selle käigus tuleks kavandada trepp, mis mõjuks ajastutruult, astmestiku kujunduselt, piiretelt ja pinnaviimistluselt. Hoones ei ole tagatud ligipääsetavus. Kuna hoonel on kõrge sokkel ja esimese korruse pind on ca 90cm maapinnast ei ole lahendust kerge leida.

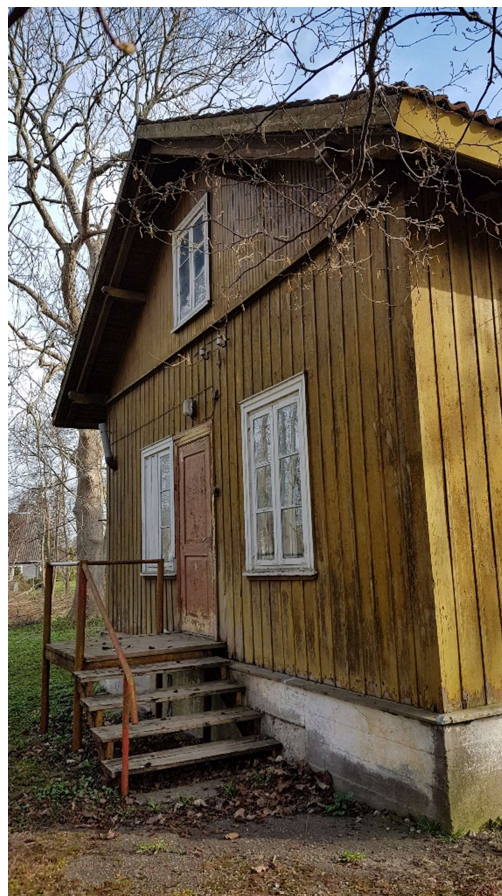
**Foto 56** | Juurdeehitusse majanduspääsu trepp.

Majandustrepp on alati olnud kergkonstruktsioonil, soklis on trepi taga olnud tuulutusavad. Praegune lahendus on küllap korduvalt lapitud. Metallkonstruktsioonil puitastmed ja tasapind on halvas seisus, veel hullem on aga sissepääsu tasapinna all paistev sõlmelahenduse probleemi tulemus, seinapalk on tõsiselt kahjustatud. Trepi piire on üks metall toru. Sissepääsu trepi tagasihoidlik iseloom on sobilik, kuna tegu on

majanduspääsuga, kuid otsida tuleks veidi veenvam arhitektuurne vorm ja tehniline lahendus, mis ei põhjustaks mädanemist kandekonstruktsioonis ja ei hävitaks laudist.

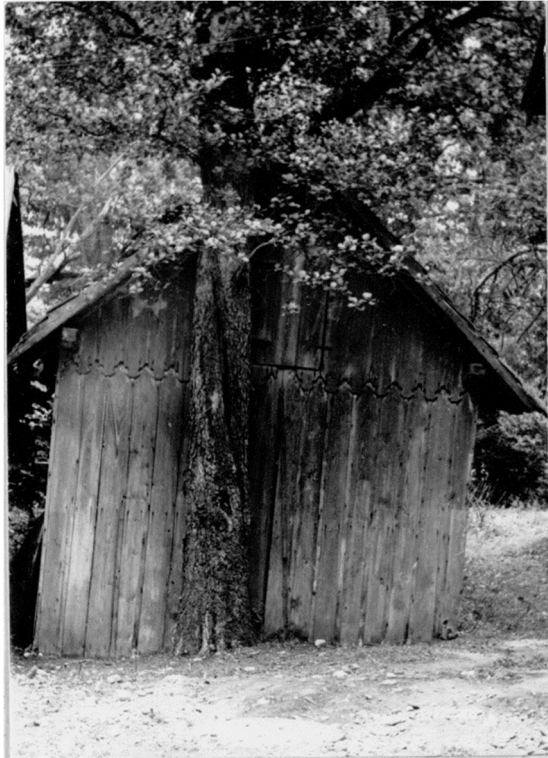
Foto pärineb 1980 aasta mõisaarhitektuuri inventariseerimise fotode säilikust.

17. Säilinud on fotomaterjal ühest kinnistul paikennud abihoonest, tänaseks on kõrvalhoonetest alles vaid maapealne kelder, mis on läbinud 90ndatel ümberehituse. Ettepanek viilulaudis pealisehitises kujundada fotomaterjalilt nähtava hiiupitsiga, et tuua esile selle väikse detaili võimekus ehitada ka kõige lihtsamaid hooneid.
