TSAARIAEGNE ÜKSIKELAMU KALAMAJAS
Kopli 21, Tallinn, Harjumaa

2020/2021 õppeaasta
Arhitektuuri konserveerimise ja restaureerimise täiendkoolituskursuse lõputöö

Tallinn 2021

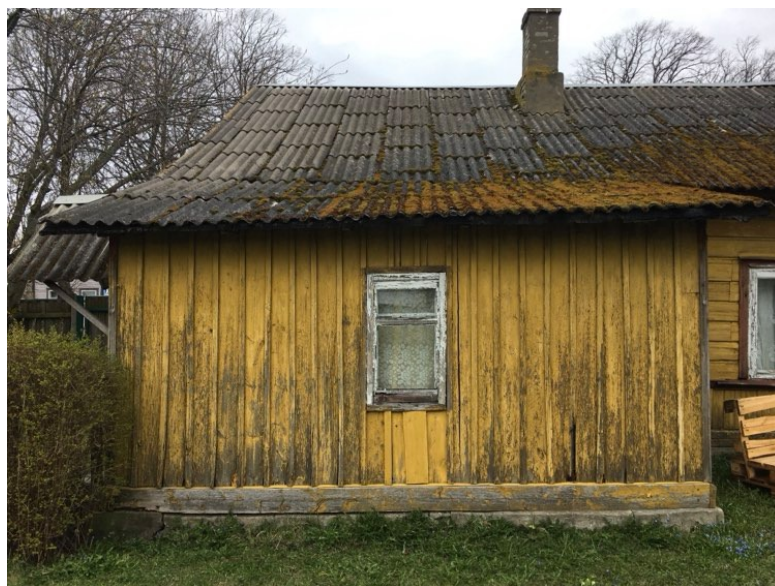
Kopli 21 eluhoonel ei ole, peale eeskoja juurdeehituse ja uue korstnapitsi ning ahjude, mahu osas suuremaid ehitustöid ette tulnud. Küsitavaks on hoonemahu hulka kuuluva eeskoja (ill 14) ehitusaeg. Võib arvata, et see ei ole algupärane. Kindlasti ei ole autentsed seda kattev fasaadilaudis, välisuks, varikatus ega valatud trepiaste. Samuti on plaanilt näha, et kööktoa ja eeskoja vaheline sein kattub muude välisseinte parameetritega. Varaseimat märget eeskoja kohta on näha 1951. aasta majaplaanil, sellele eelnevast ajast märkeid leida ei õnnestunud. Hoone ise on püsinud ühekorruseline. Muutused on toimunud sissepääsu avades ja seda peale 1969. aastat, kuna jooksvate ümberehituste ülesmärkes need kajastatud ei ole.

Illustratsioon 14. Eeskoda. Allikas: Autori foto

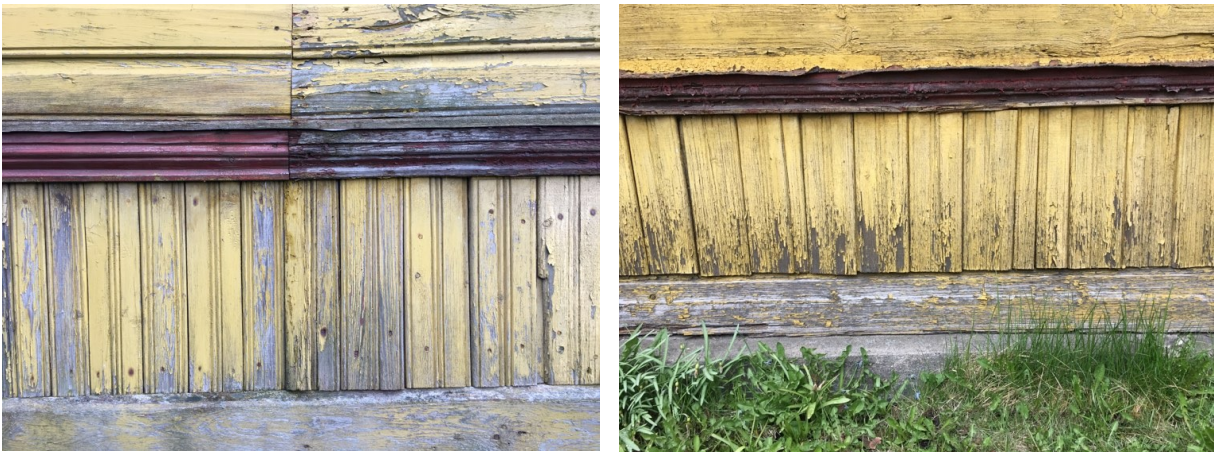
Maja on ehitatud rõhtpalkidest, mis on kaetud värvitud horisontaallaudisega. Akende all on vertikaalne laudisega vööosa (ill 19, ill 20). Akende kohal olev laud on kaetud plekiga. Soklipealse stardilaua ja hoone nurgalauana on kasutatud profileerimata puitu. Nurgalaudadel esineb parandusi (ill 21). Stardilaud ei ole ühes pikas jaos, vaid koosneb väiksematest osadest. Arvatavasti on sellisel paigaldamisel seos uue vundamendiga.

Illustratsioonid 19 ja 20. Hoone erinevatel külgedel asetsev profiillaudisega vööosa. Allikas: Autori fotod

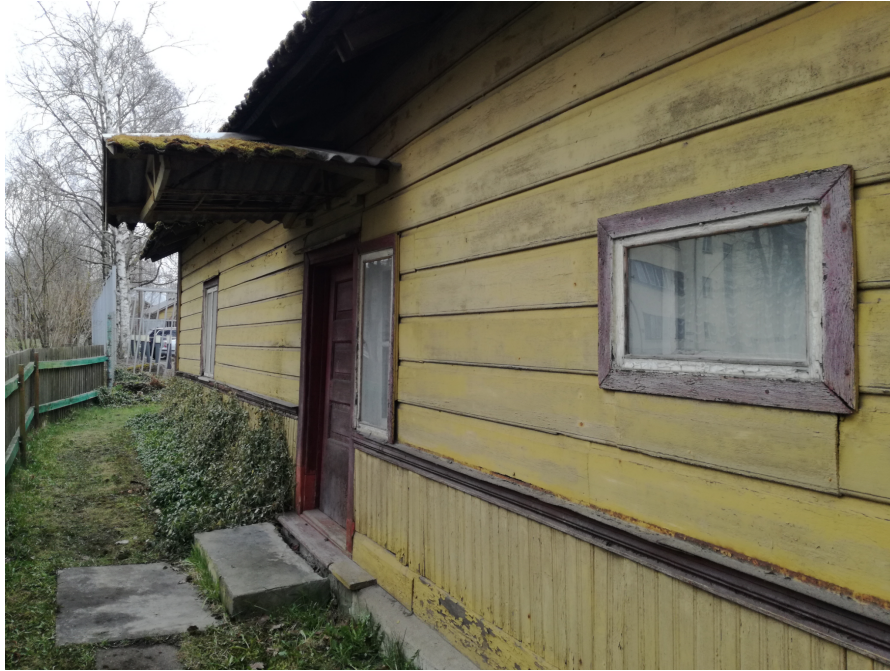
Illustratsioon 22. Tänavapoolne lai voodrilaud. Allikas: Autori foto

Fassaadi laudisel esineb suuremahulist värvi koorumist ja seda eriti hoone lõuna- ja loodepoolsel küljel. Põhjuseks võib olla nii sadeveesüsteemi puudumine, niiskus- kui ka päikesekehjustused. Laia profiiliga voodrilauad (ill 22) on põhjapoolsel küljel heas säilivuses. Lõuna- ja loodepoolsel (ill 23) küljel on näha päikesekiirguse tagajärjel tekkinud pragusid ning alumises osas värvi koorumist. Pea täielikult on niiskuse tõttu eemaldunud värv soklile toetuval stardilaual.

Seinakonstruktsioonile saab anda hinnangu fassaadilaudise eemaldamise järgselt. Vajadusel asendada kahjustunud kohad ning vahetada välja pehkinud palgid. Tuleks säilitada või taaskasutada vanad voodrilauad, mille värvimiseks kasutada linaõlivärve. Eemaldada fassaadi ning hoonet varjutavad elektri kaablid, -kapp ja muud seadmed.

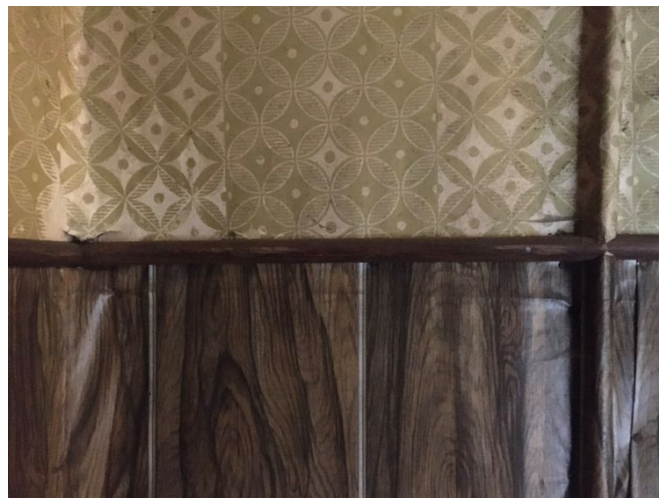
Siseseinteks on puitsõrestik seinad. Interjööris on kasutusel paberist seinakatted (ill 24). Nähtaval on mitmeid kihte naelte abil kinnitatud ja hiljem liimitud tapeete, mis annavad võimaluse nende edasiseks uurimiseks. Tapeediga on kaetud ka elektrijuhtmed ja liistud.

Illustratsioon 24. Paberiga seinte katmise viis interjööris. Allikas: Autori foto

Siseseinte seisukord on hea. Soovi korral on võimalik taastada ruumide algupärane jaotus. Seintele teostada tapeetide tuvastamiseks ja dateerimiseks uuringud.

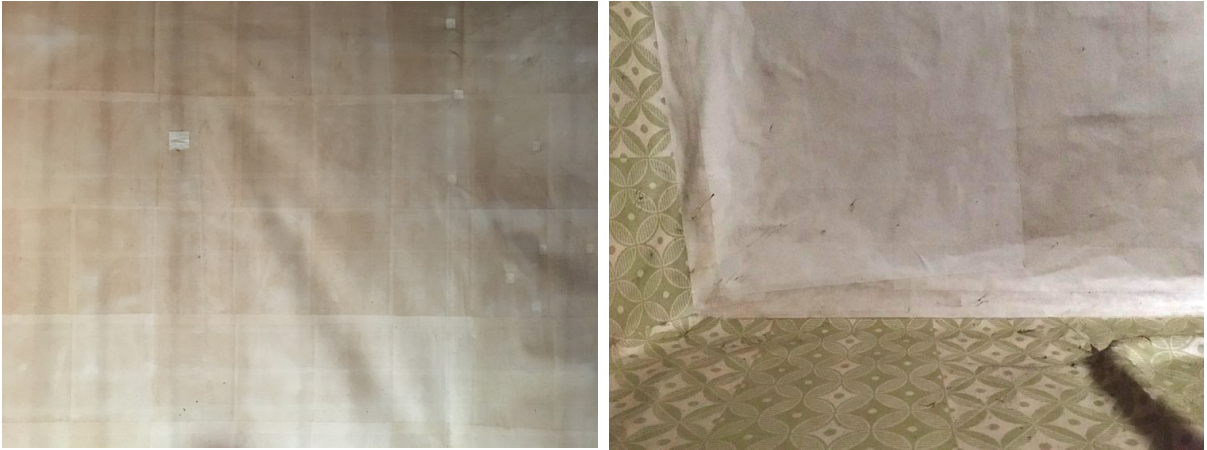
Vahelae taladeks on äärest ääreni jooksvad palgid, mille sammuvahe on pööningult vaadates silma järgi umbes 90 cm. Vahelae peal olev soojustuskiht on liiva, saepuru ja peenema kruusa segu. Võimalik, et lage katab laelaudis, ent paberiga kaetult ei ole seda võimalik näha. Lagi on terve hoone ulatuses kaetud siledapinnalise materjaliga, eeldatavasti papiga, ning seejärel kaetud omakorda väikeste valgete paberitega. Hilisemad lae parandused on tehtud väikeste paberitükkide peale liimimisega (ill 25). Paberdatud on ka juhtmed ja laeliistud (ill 26).

Illustratsioonid 25 ja 26. Eluruumides olevad paberiga kaetud laed. Allikas: Autori fotod

Uruida lae materjale ning seisukorda. Laudise korral veenduda selle seisukorras. Võimalusel säilitada lagi või taaskasutada lae materjal.

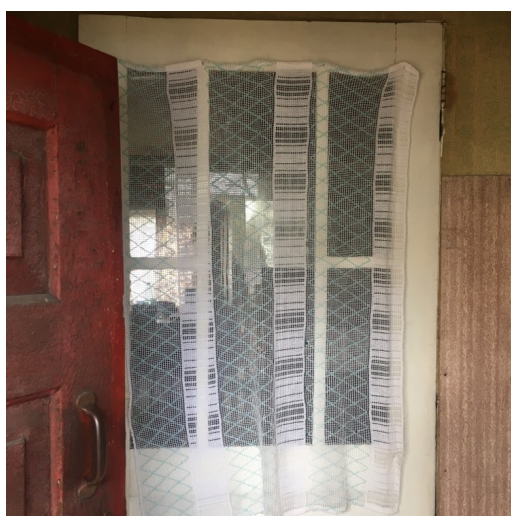
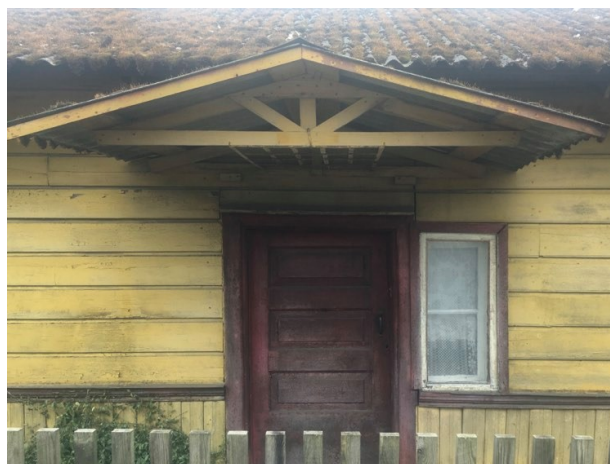
Hoones on esindatud nii puituksi 20. sajandi algusest kui ka nõukogudeaegseid vineerplaatidega uksi (ill 31). Peasissepääs asub Koplil tänava pool ja seda ilmestab eeldatavasti ehitusaegne puidust tahveluks (ill 32). Ukseni ulatuv valatud aste on uuem ja pärineb taaskord ilmselt maja nihutamise järgsest ajast. Samuti on uuem ukse kohal olev varikatus. Sisselõiked tänavapoolse välisukse ees oleval laual (ill 33) annavad alust arvata, et sinna on toetunud varasem aste või varikatus. Uksepiitade alumistel osadel on niiskuskahjustuste järgselt tehtud parandusi. Huvitavaks lahenduseks saab pidada välisukse sisemisele poolele tehtud õhukese metalliga polsterdust. Kahjuks ei olnud seda kitsa ruumi ja kehva valguse tõttu võimalik pildile saada.

Illustratsioonid 31 ja 32. Uksi erinevatest aegadest ja tänavapoolne peasissepääs. Allikas: Autori fotod

Tänavapoolne välisuks ja loodesuunda jääv aken on eeldatavasti pärit ehitusjärgsest ajast, või 20. sajandi algusest, ning vajavad säilitamist. Sama kehtib interjööris leiduvate puidust siseuste ning nendega kokkukäivate hingede ja muude autentsete detailide kohta.

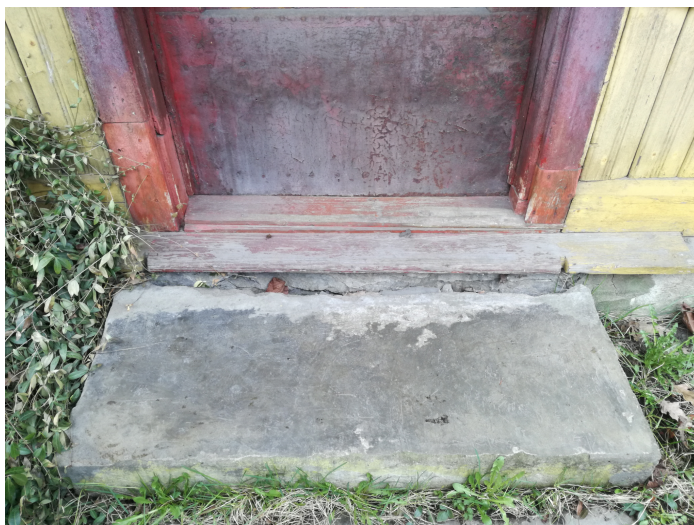
Illustratsioonid 33. Uksepiitade ees olevad sisselõiked. Allikas: Autori foto

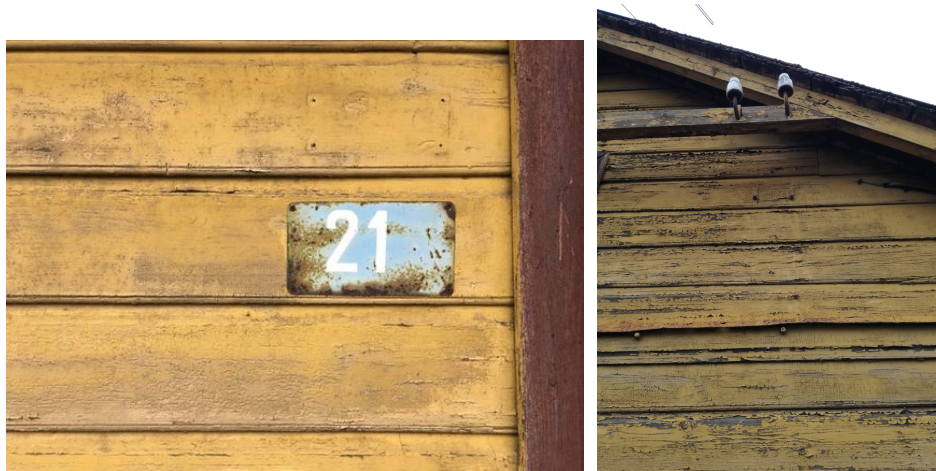
Väärtustada tuleks välisfassaadil olevat varasemat laia laudist (ill 37) ning muid säilinud autentseid detaile nagu näiteks keraamilisi isolaatoreid (ill 38), algupäraseid või varasemat perioodi kajastavaid siseuksi (ill 39-41) koos säilinud hingede ja käepidemetega, ning tänavapoolse peasissepääsu metallist polsterdusega kaetud välisust. Samuti leidub väärtuslikke detaile varasemal aknal (ill 42). Antud hoone interjööriist leitavad ajaloolised detailid väärivad lisaks säilitamisele ja taaskasutusele ka uuringuid. Näiteks siseseinu katvad arvukad tapeedikihid (ill 43, ill 44) on heaks võimaluseks uurida ja dateerida ajaloolisi tapeete.

Illustratsioon 37 ja 38. Vanem fassaadilaud ja keraamilised isolaatorid. Allikas: Autori foto

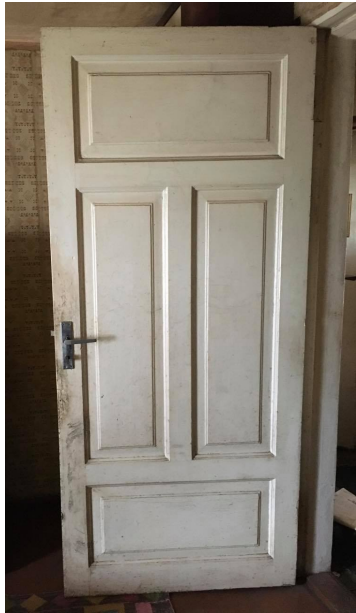
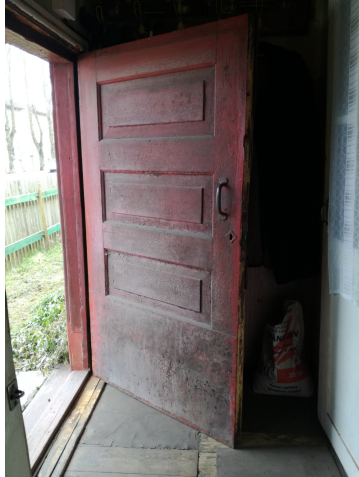
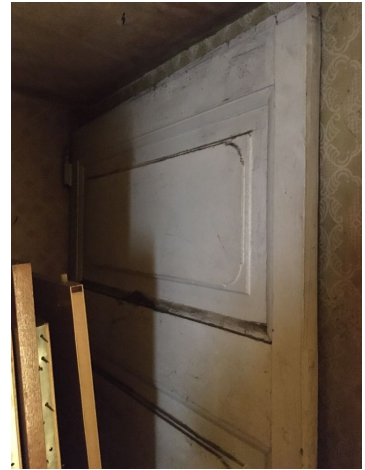
Illustratsioonid 39–41. Erinevad siseuksed. Allikas: Autori fotod

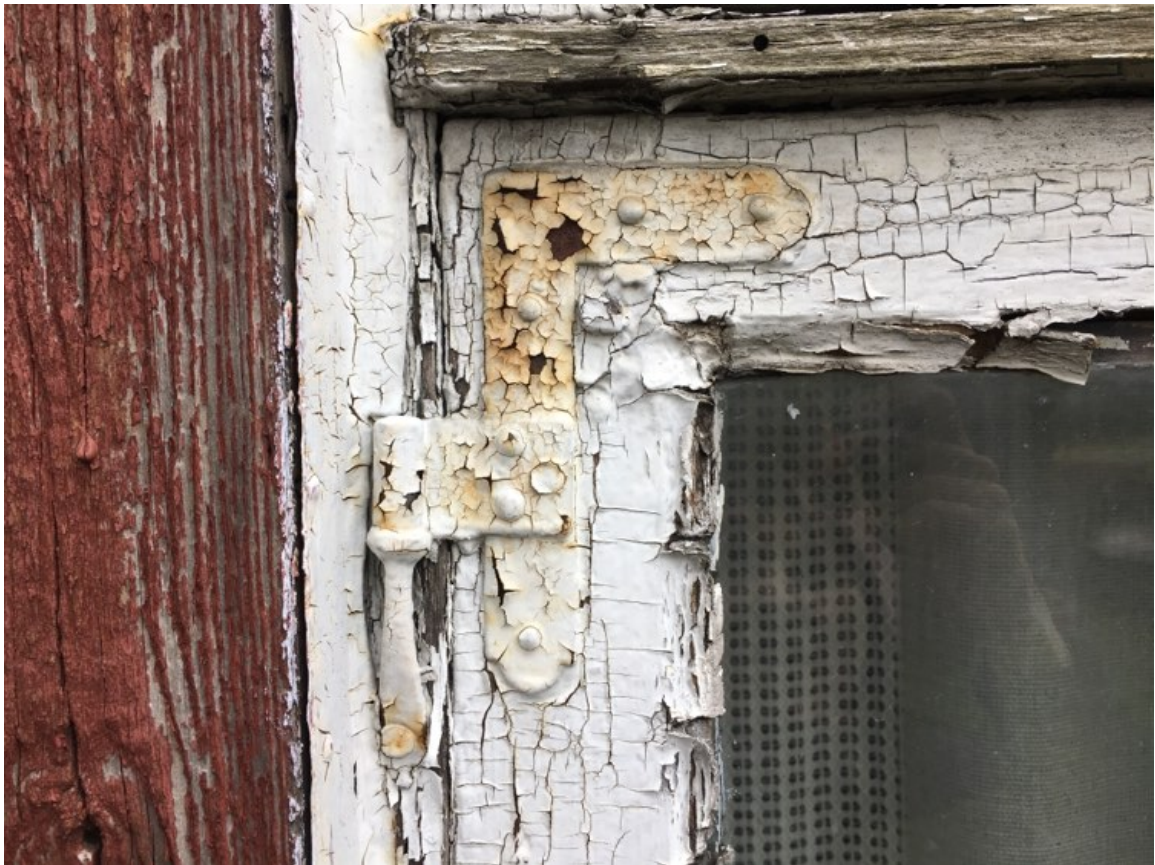
Illustratsioon 42. Väärtuslikud aknadetailid. Allikas: Autori foto

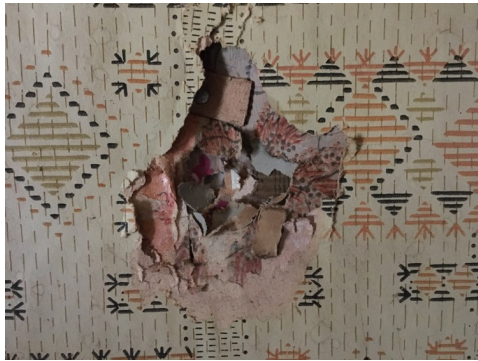
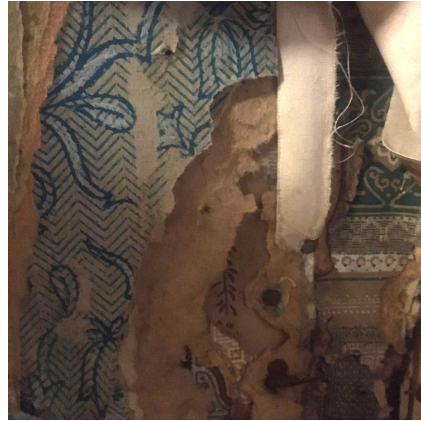
Illustratsioonid 43 ja 44. Erinevaid ajastuid kajastavad tapeedikihid. Allikas: Autori fotod
