F. R. Faehlmanni tee 24 hoone tehnilise seisundi analüüs ja ettepanekud restaureerimistöodeks

F. R. Faehlmanni tee 24, Rakke alevik, Väike-Maarja vald, Lääne-Virumaa.

2020/2021 õppeaasta
Arhitektuuri konserveerimise ja restaureerimise täiendkoolituse lõputöö

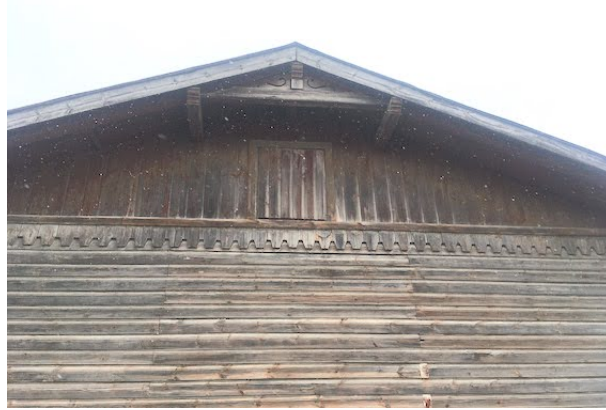
4. Viilualuse laudise ärelõige

Esmapilgul pole väljavahetatavaid laudu laudises märkimisväärne hulk, vajadusel asendada lauad sama profiiliga laua vastu. Laudis

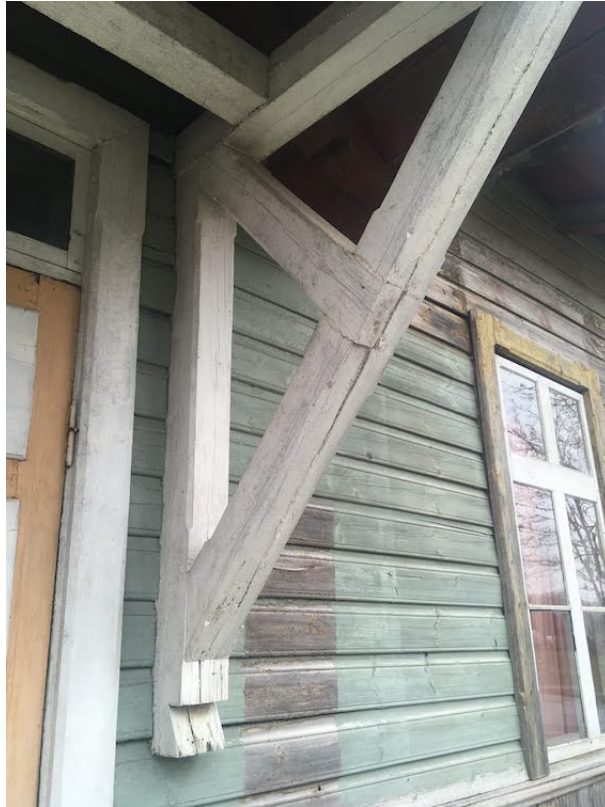
9. Välisukse varikatuse tugikonsool

Varikatused on esmasel vaatlusel keskmises seisukorras. Varikatused on antud hoone tüübile iseloomulikult massiivsed.

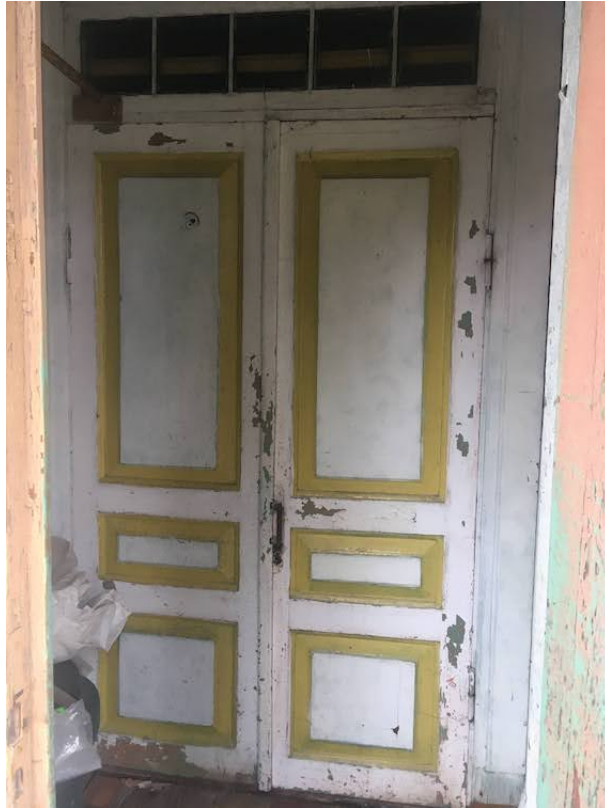
11. Sisemine välisuks

Välisuksed on säilinud, rahuldavas olukorras.

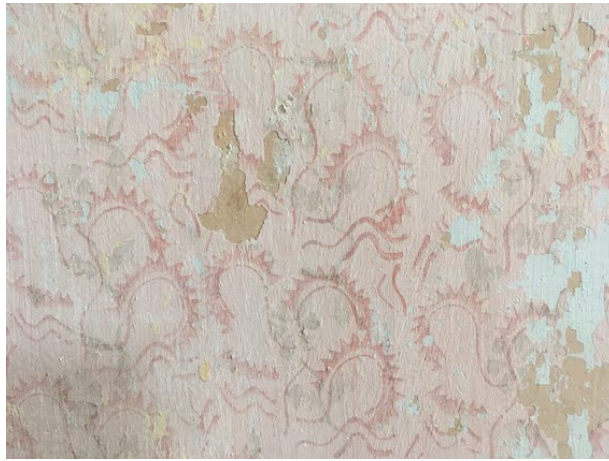
15. Siseseina viimistlus

Seintel on säilinud fragmendid värvitud kaunistustest, mis on rulliga peale kantud. Värv on osaliselt krohvil eemaldunud aga

võimalik on algset kujundust fragmendina sisekujunduses säilitada. Seinakujunduse

taastamine toob esile ajaloolise ilme hoones asunud ruumidest.

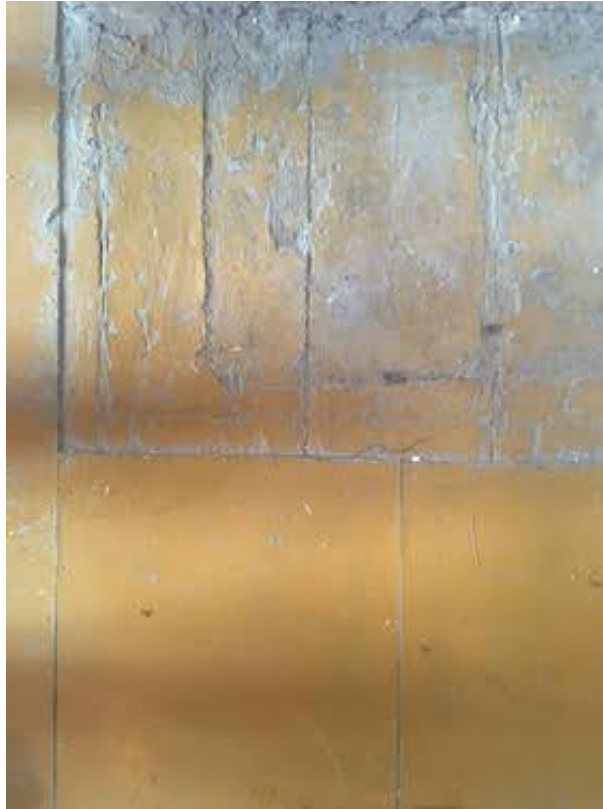
20. Põrand, fragment soomepapist laudpõrandal

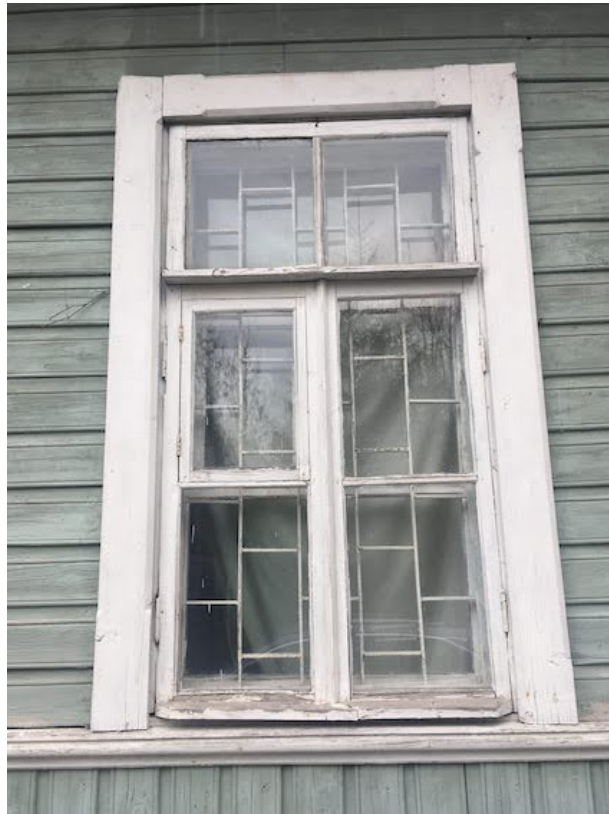
25. Aken

Välisel vaatlusel on näha akna kohal jälgi, mis annavad aimu asjaolust, et seal oli puidust kaunistused ja uhkem ehiskarniis. Aknasandrike taastamine ilmestaks antud hoonet veelgi ja taastaks algsema väljanägemise. Juhul, kui antud hoone lähivaatest pilte ei leidu, saab infot aknasandrike kujunduse lahendusest laenata sama tüüpi hoonetelt, kus see säilinud on.

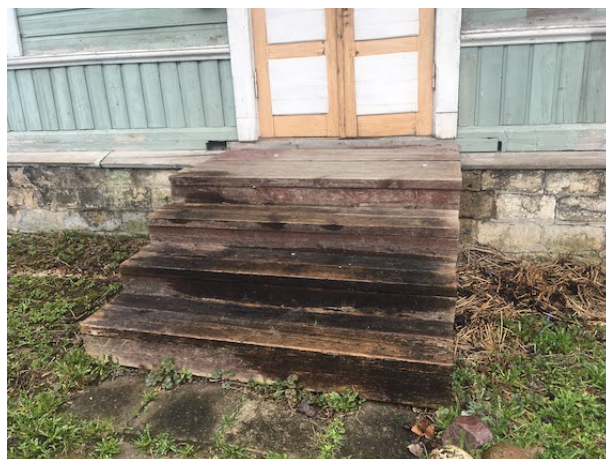
26. Välistrepp

Välistrepid on ehitatud
puitkonstruktsioonil. Trepi kohal
olev varikatus ei kaitse täies
mahus puittreppi. Pildil on näha, et
trepp saab pidevalt niiskust ja vett,
kuid on enam-vähem rahuldavas
seisukorras. Selle vastu ei olegi
muud lahendust kui vajadusel
taastada trepp kvaliteetses
puidust, mis peab niiskusele vastu.
Trepil puuduvad käsipuud, mis on
vajalik taastada.

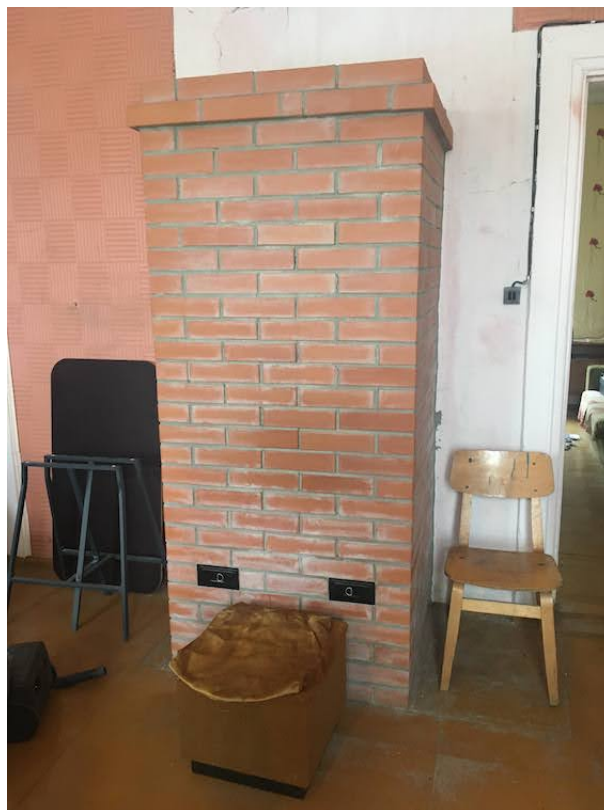
30. Ahi

Uus ahi on laotud telliskividest. Tellistest laotud ahi pole just iseloomulik vanemates hoonetes, ning meenutavad nõukogude aegsete suvilate kaminaid. Antud ahi on kerge vaevaga üle krohvitav ning värvitav. Selline lahendus on mõistlikum viis antud ahi hoone olemusega sobivaks muuta.

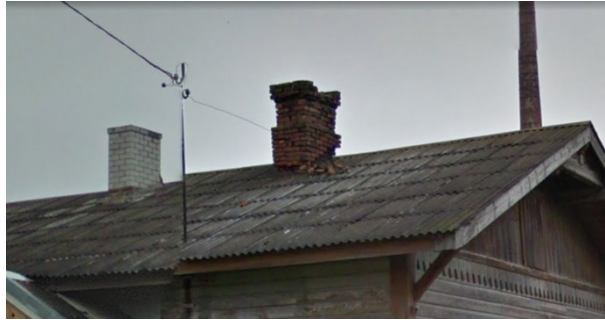
31. Katus ja korstnad

Välisel vaatlusel on katusekate amortiseerunud, kuid suuremad läbijooksud puuduvad. Katuse kattematerjaliks on II maailmasõja järgne eterniitkatus. Eterniit tuleb asendada antud hoonele sobilikuma materjaliga, milleks on valtsitud plekk või katusekivi. Katusekatte vahetusel tuleb eelnevalt kontrollida sarikaotste olukorda, kahjustunud sarikaotsad plommitakse ja korrastatakse. Originaalsed detailid säilitatakse ning kasutatakse algupärase lahenduse taastamisel koopiategemise teemisega. Kindlasti on vajalik säilitada sarikate vahekaugus ning samm.

Kolm korstnapitsi on asendatud lähiminevikus hoonele sobimatute uute korstnapitsidega. Üks korstendest on algupärane, kuid väga halvas seisukorras.

Avariiline korsten vajab kohest sekkumist. Lagunenud korstnapits tuleb lammutada kuni korraliku laoni ja uuesti üles laduda ilmasikukindlast savitellisest.

Tulevikus peaks asendama ka uued laotud korstnad hoonele sobivate vastu.

Korstnapitsiots tuleb lõpetada plekist kaitsega, et vältida korstna liigset märgumist.

Hüdrosolatsioon korstna ja katusekatte ühenduskoas tuleb üle vaadata ning katkine korstnakrae korrastada ja muuta veetihedaks.

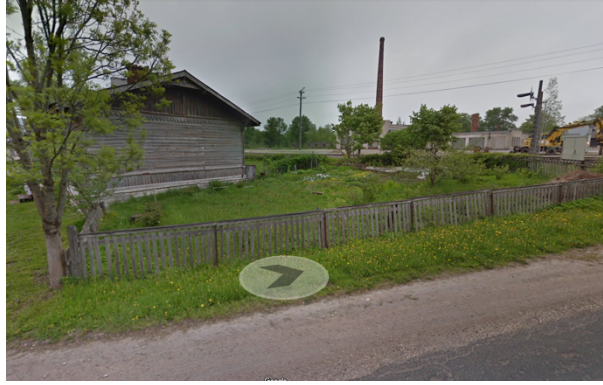
34. Pildil Google maps's on vaatel säilinud ka aed

Hoone hoovis on kohati vertikaalne lippaed, kõrgusega ca 1 m. Vertikaalsed lippaiad on iseloomulikud vanemate hoonestustega, kus sellised aiad sobivad suurepäraselt kokku klassikalise miljööga.

Tänaseks pole aed säilinud ning on likvideeritud.

Uus aed tuleb rajada vana eeskujul- lippaiana kõrgusega maksimum 1,2-1,5 meetrit. Vertikaalsel puitaia ehitamisel kinnitatakse aialipid lipipõõnale, mis on kinnitatud tugevalt aiaposti külge.

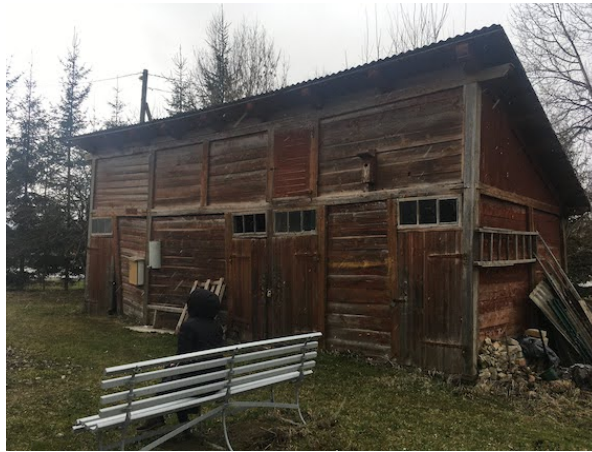
35. Abihoone vaatega läänest

Antud raudteelaste elamutega on kõrvuti ka elamu abihoone. Ka teiste samalaadsete elamute juures on just sarnane abihoone. Kuna abihoone on oma mahult ja kujult iseloomulik, tuleks ta säilitada. Elamu ja abihoone tekitavad justkui komplekti. Abihoone on mõeldud arvatavasti küttepuidude hoidmiseks.
