KODUTALU

Teel minevikust tulevikku.

KODUTALU. TEEL MINEVIKUST TULEVIKKU

Vanakõrtsi, Altja küla, Haljala vald, Lääne-Viru maakond

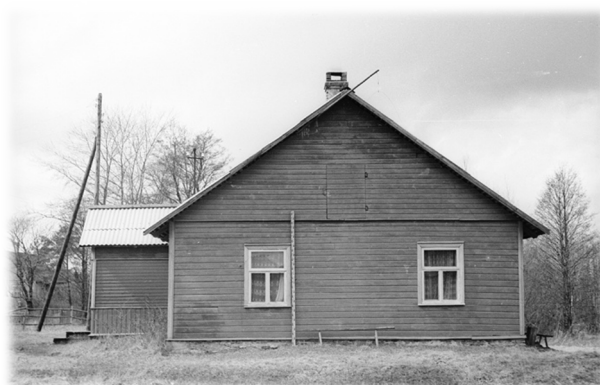
*Ill. 12, Algne külgvaade*

Algselt olid majal kauni kolmese klaasijaotusega aknad, mis nõukogude ajal asendati väga lihtsa jaotusega aknedega (ill 12 ja ill 13). Aknad olid ajastule kohaselt topeltraamidega, talveraamid eemaldati suveks. Sähvri ja esiku kolme ruuduga piklikud aknad on originaalid.

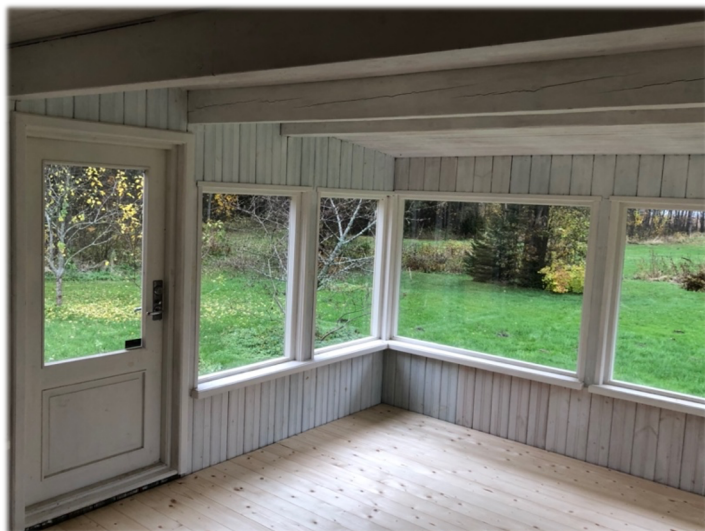
*Illustratsioon 14, Merepoolne veranda*

asemel suur kamin-ahi. Merepoolsesse külge maja keskossa lisandus valgusküllane veranda. (ill 14)

verandale. Verandal on suured ilma ruudustikuta aknad ja klaasiga tahveluks paekiviterrassile pääsuks (ill 14).

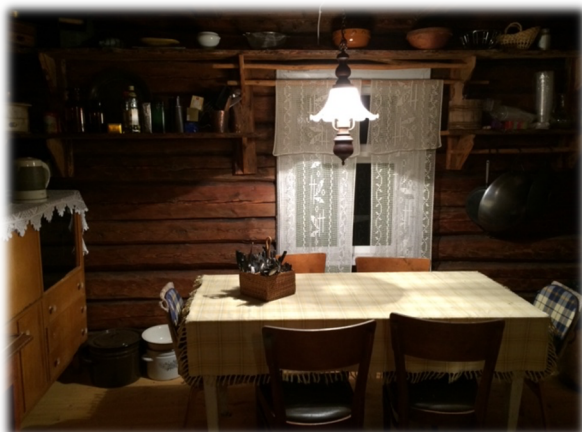
*Illustratsioon 18, Köök*

Täna on köögi ja tagakambri seinteks puhastatud palgid (ill 18 ja ill 19). Kambrite laes olnud vineerplaadid on eemaldatud. Kambrite lakke on nende hea seisukorra ja kauni välimuse tõttu jäetud vana lai laudis, mis vineeri alt välja tuli. Teise korruse põrandaks kambrite kohal on uus laudis.

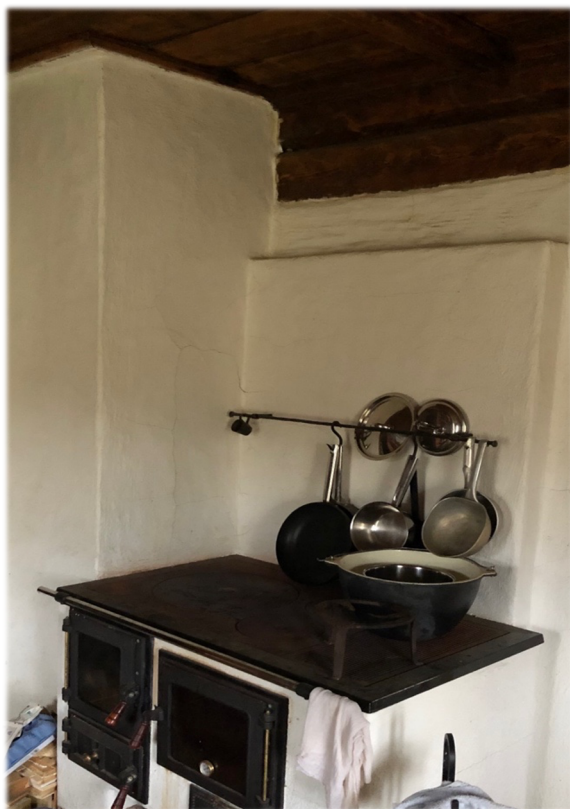
*Illustratsioon 28, Puupliit köögis*

Kambrite otstarbe muutudes sai rehetuppa ehitatud suur kamin-ahi, eeskambrisse (köök) uus puupliit (ill 28), tagakambrisse soojamüür.
