Paju mõisa moonakatemajast Viinuti taluhäärberiks

Ajalooline ülevaade, tehniline seisukord, säilitamisettepanekud

Arhitektuuri konserveerimise ja restaureerimise täiendkoolituse kursuse lõputöö

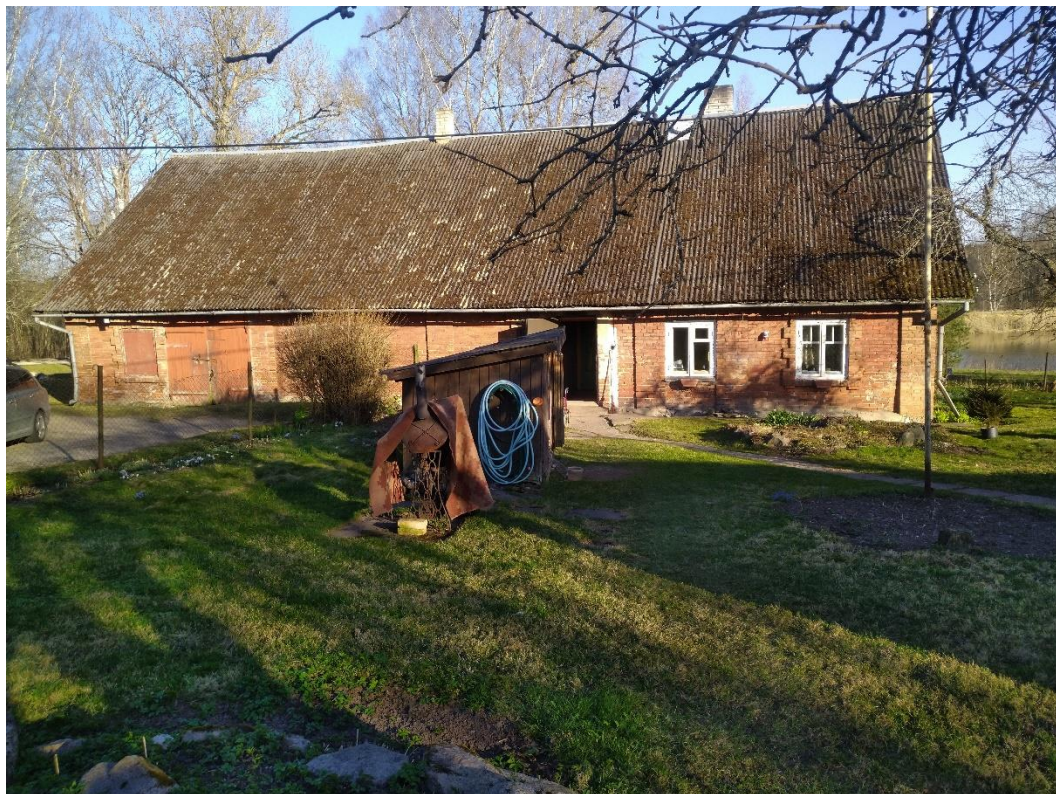
Illustratsioon 3. Viinuti esifassaad. Autori foto.

Moonakatemaja on viilkatusega, pikikandeseintega ühekorruseline hoone. Hoone pikkus on 21,1. m ja laius.11,15 m. Nõlvale rajatud hoone räästa ja katuseharja kõrgus maapinnast varieeruvad olles räästa puhul vahemikus 2,66-2,92 m ja harja kõrgus,7,58-7,84 m. Siseruumide vaba kõrgus on 2,8 m.

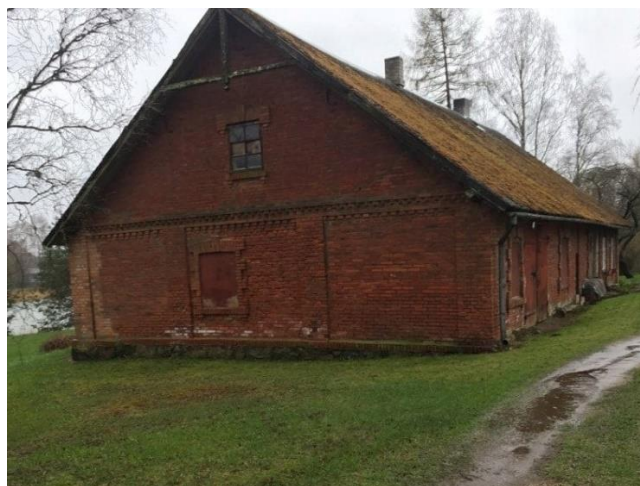
Illustratsioon 6. Vaade idast. V.Terase foto 2021.

Fassaad on laotud käsitsi vormitud põletatud savitellistest. Telliste mõõdud on 250x65x125 mm. Müüritise kogupaksus on 0,38 m. Seina kõrgus soklist katuse räästani on 2,52 m.

Seina sisemise ja välimise laotise vahel on ca 60 mm paksune liivtäide. (ill.7) Sisevooder on endise lauda osas kohati deformeerunud.

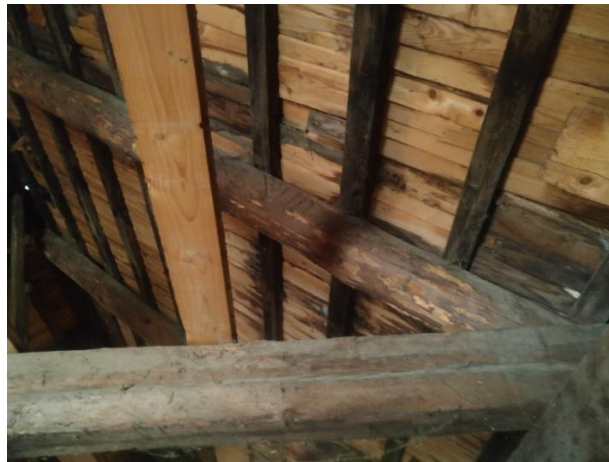
Illustratsioon 12. Nummerdatud sarikapaar. Autori foto.

Sarikatesse on lõigatud rooma numbrid. Tõenäoliselt on sarikapaarid ühendatud maas ja siis katusele tõstetud (ill.12).
