## **Kallijärve mõisahoone**

Kallijärve, Jäneda küla, Tapa vald, Lääne-Viru maakond,

2020/2021 õppeaasta  
Arhitektuuri konserveerimise ja restaureerimise täiendkoolituse lõputöö

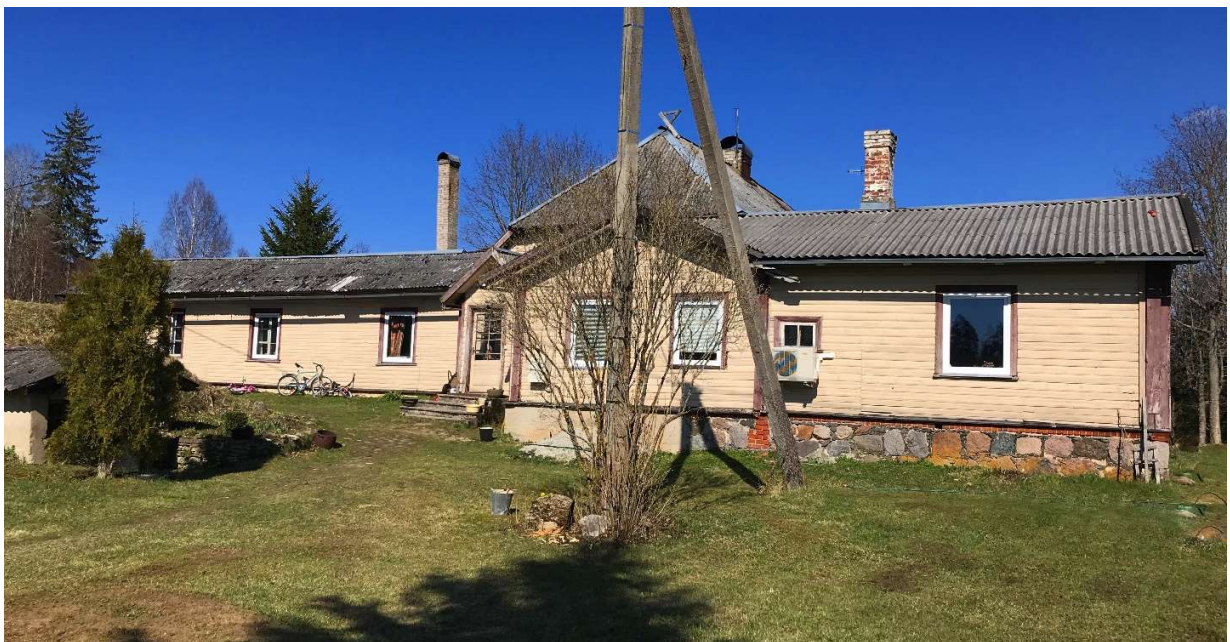
Illustratsioon 12 Hoone esifassaad aprill 2021

Peahoone on poolkelpkatusega ühekorruseline puitehitis, neljal küljel on madalamad juurdeehitused. Peasissepääs ei tundu väga esinduslik. Hoone peasissepääsu poolt vaadates vasak hoone tiib on imelikult pikk. Minu arvates on kõige ilusam vaade tagahoovist ehk veranda poolt.

Kuna hoonet on niivõrd palju ümber ehitatud, siis tal pole ühtset stiili, kuigi on üritatud uute juurdeehitistega jälgida vana hoone detaile. Hoone seisundi määramisel on oluline arvestada sellega, et hoone on erinevatel aegadel ümberehitatud ja kohendatud vastavalt vajadusele.

Hoone on rahuldavas seisus, vajab kohati restaureerimist.

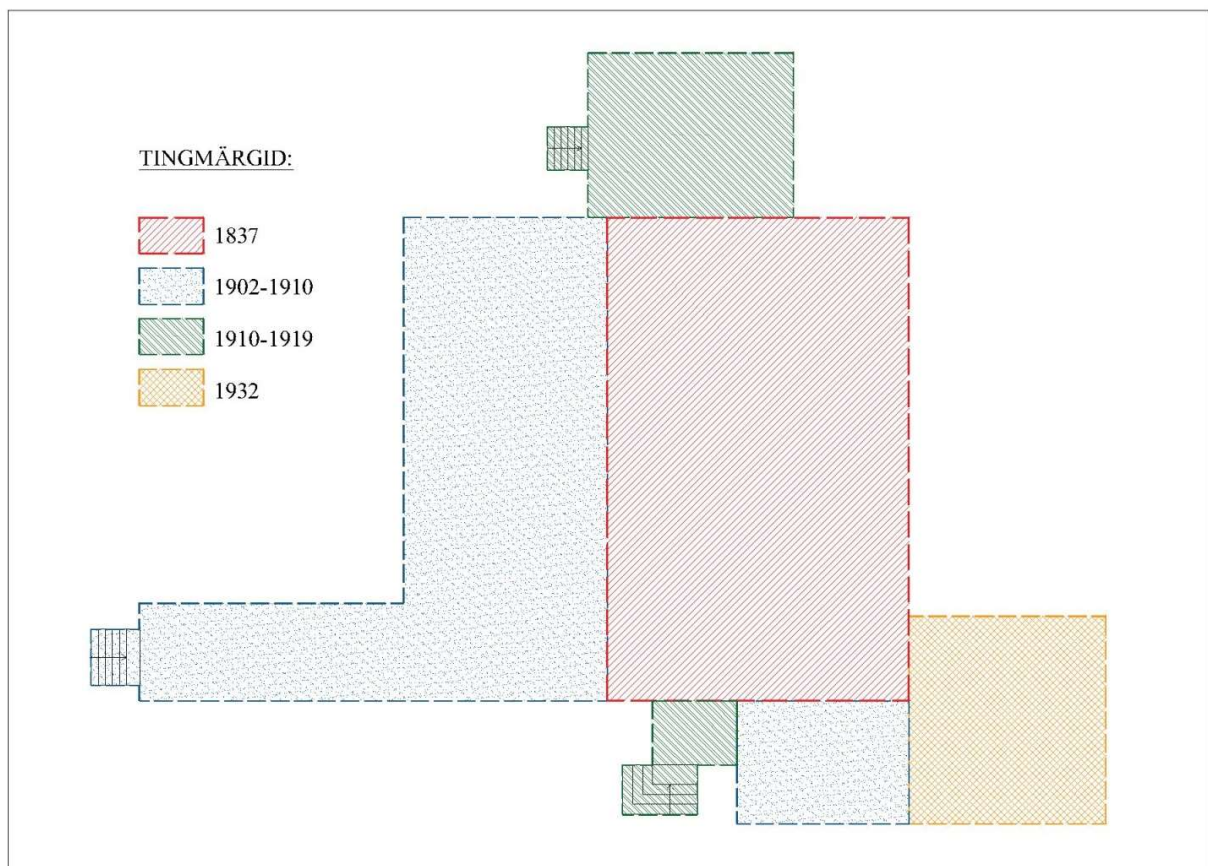
Illustratsioon 14 Hoone ehitusjärgud<sup>29</sup>

Hoone kuju on üsna kummaline ja ei ole sümmeetriline. Pärast ajaloo urimist on ehitusloogika arusaadav. Suurem osa juurdeehitisi on olnud ajutist laadi, mis lähtus hoone kasutajate tolle aja vajadustest. (ill 14)

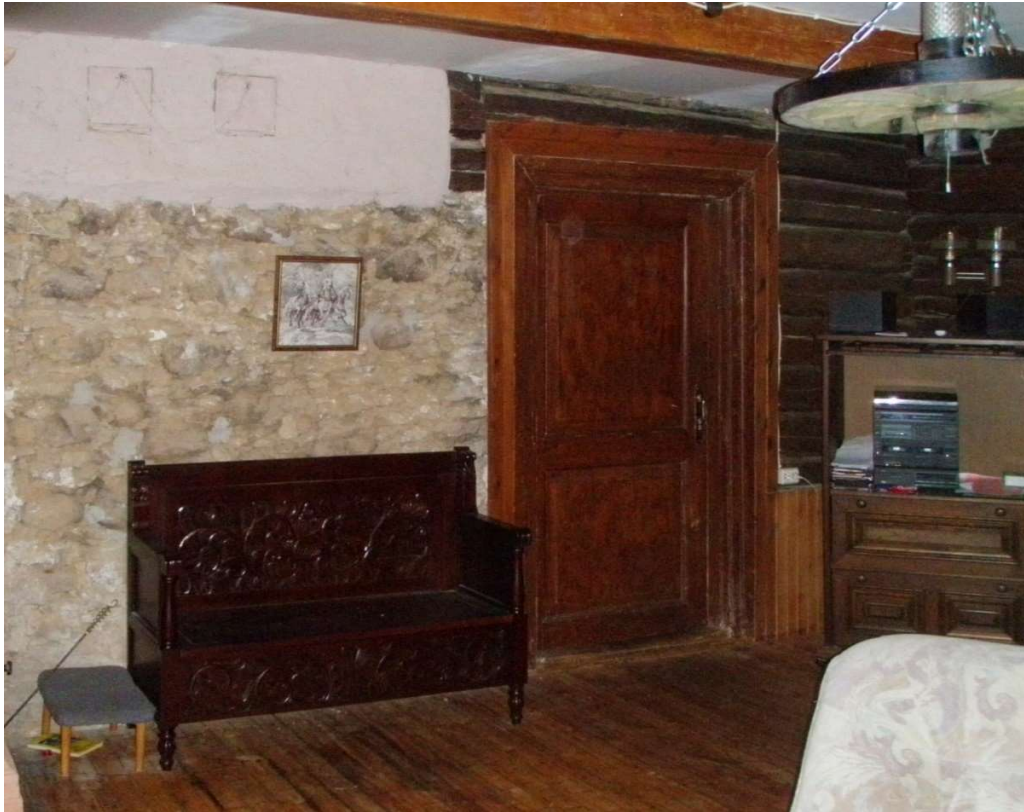
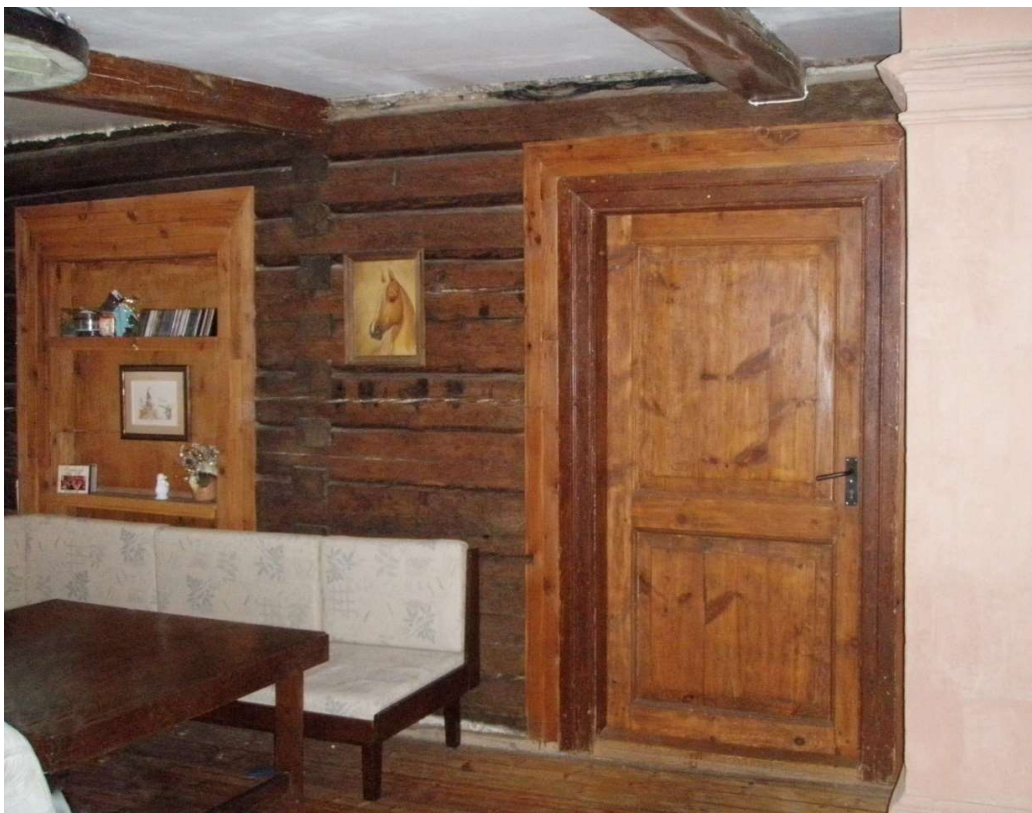
Illustratsioon 26 Elutoa vaated (foto autor G. Särekanno)

Laetalad on näha ainult osades ruumides, 1837 aastal ehitatud osal. Nähtavad talad on esmasel vaatlusel heas seisukorras. Lagi on krohvitud ja kas valgeks värvitud või vooderdatud puiduga. Talad on viimistletud. Teraapia toas on ilmselt vene ajal laele kleebitud penoplastplaadid ja laelamp minu arvates rikuvad toa interjööri. (ill 25)

Hoones on ilmselt puittaladele toetuv põrand. Originaalpõrand on säilinud pooltel ruumidest. Hõõveldatud lauad on laiad, umbes 20 cm laiused. Esiku põrand on kohati vajunud, suurte aukudega ja värv on kulunud. Muudes ruumides on põrand lihvitud ja lakitud.
