# Lihula viinavabrik

Tiigi tee 1, Lihula linn, Lääneranna vald, Pärnu maakond

2020/2021 õppeaasta  
Arhitektuuri konserveerimise ja restaureerimise täiendkoolituse lõputöö

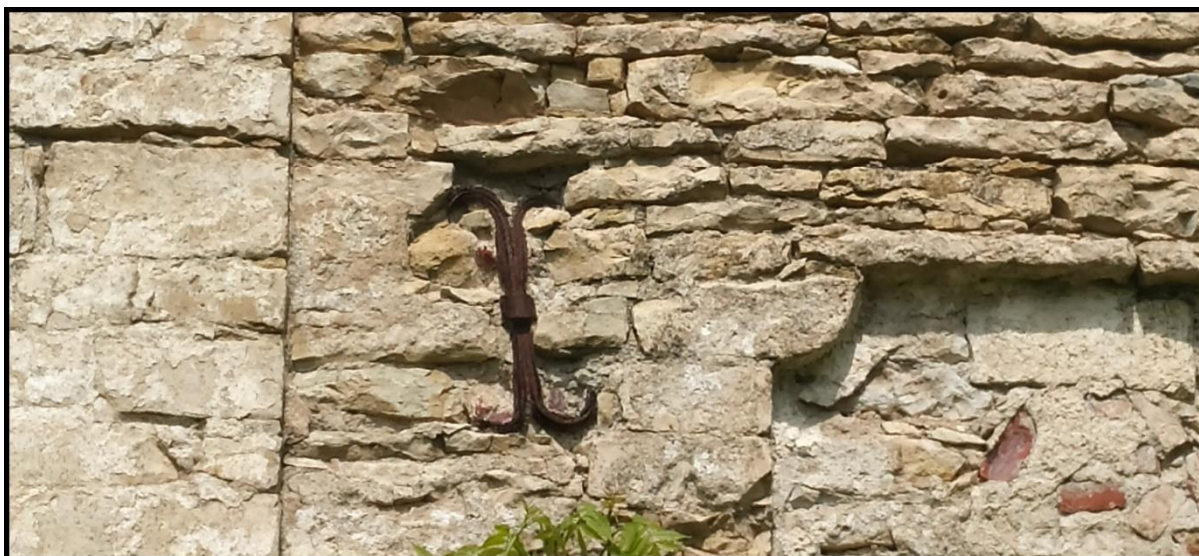
Lihula viinavabriku interjööris on sisemise detaile: vanad talade kohad, ankrud jms. Võimalusel – jällegi lähtuvalt funktsioonist – väärivad need säilitamist kui ühe järjekordse ehitusperioodi ning kohandamise tunnusmärgina (vt Foto 06;13;26;29;35).

Foto 06 // Peafassaadi detail  
Autori foto, 2021 a.

Detailid puhastada ning konserveerida. Sõltuvalt uuest funktsioonist või tehnilisest seisukorrast võib neid vajadusel ka eemaldada (vt. Foto 06;13;26).

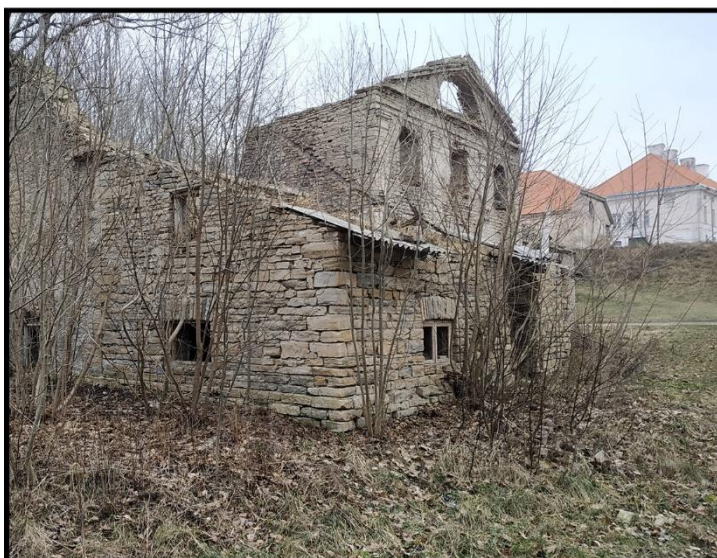
Foto 07 // Vaade parasaiitosalale nr. 1  
Autori foto, 2020 a.

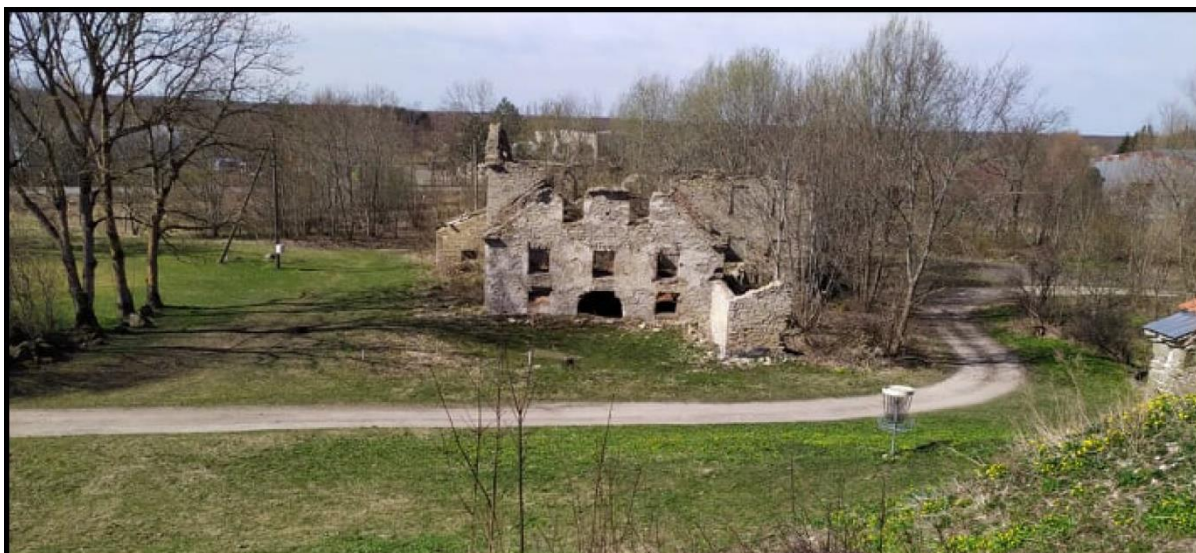
Võib järeldada, et viina toodeti Lihula viinavabrikus kuni Eesti Vabariigi alguseni, sest iseseisvumisega monopoliseeriti viina tootmine ning Lihula viinavabriku destilleerimiseadmed otsustati maha müüa (vt. Foto 01 // *Hilisematel fotodel on märgata, et viinavabriku korstent enam pole ning põhjapoolsesse osasse on tekkinud juurdeehitus*). See-eest on ka võimalik, et juba tsaariaja lõpus lõppes viina põletamine ära, sest mahud pidid suurenema, et kulud tasa teha – viinatööstusest sai suurejooneline piiritusetööstus. Ka kuiv seadus, mis sai alguse Esimese maailmasõjaga tsaari Venemaal ning omal moel jätkus ka Eesti Vabariigis, võis anda jõulise löögi viina põletamisele Lihula viinavabrikus. Sellele vaatamata ei jäänud viinavabrik kasutuseta. Peagi hakati seal hobusega vilja jahvatama ning hiljem Nõukogude Liidu perioodil kedrati seal villa, siis täitis see puidutöökoja funktsiooni ning lõpuks kohandati sinna ka paar korterit. Hoone pidi uute funktsioonide ning nõudmistega kohanema. Viinavabriku praeguses seisundis on selgelt välja loetav, et erinevaid osi on juurde ehitatud. Juurdeehituste puhul on näha seintes eri perioodidel tehtud parandusi ning avade kinniladumisi, mis on loetav erineva müürialaotise tõttu (vt. Foto 08). Viinavabrik oli kasutuses kuni põlenguni 1983. aasta septembris. Põleng sai alguse puidutöökojast ning vabrik hävines täielikult, ainult müürid jäid püsti.<sup>3</sup> Vabrik on tänaseni varemetes (vt. Foto 10).

Foto 10 // Vaade Linnusemäelt viinavabriku ida tiivale.  
Autori foto, 2021 a.

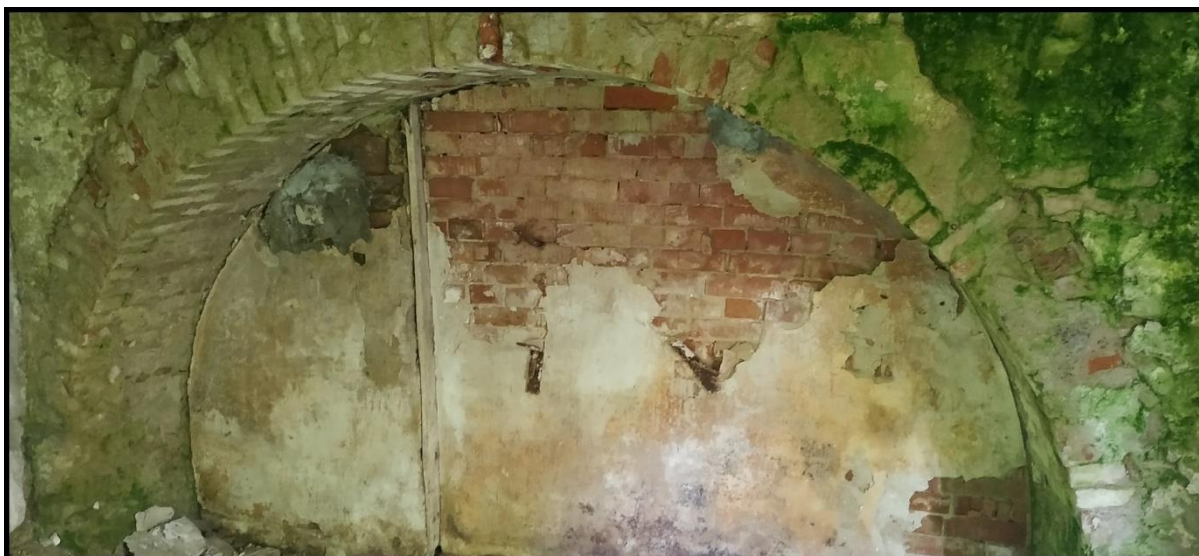
Viinavabriku läänepooleses keldris on säilinud ristvõlvkelder, mille tõenäoline ehitusaeg võib jääda perioodi, kus viinavabriku asemel oli õlleköök. Teisisõnu võib tegu olla õlleköögi keldriga ning hilisematel perioodidel on õlleköök kohandatud ümber viinavabrikuks. See on loetav erinevast kasutatud kivist, sisemisest müürikarniisist kui ka kaartidelt, mis näitavad 19. sajandi algust. Lisaks on tähelepanuväärne, et ristvõlvkeldri lagede struktuur ulatub esimese parasiitosa sisse, kus on märgata kinniladumisi (vt Foto 19;23 & Plaan 01 & vt. Lisa. 1 - Plaan 03).

Foto 19 // Parasitosa nr. 1 siseruumi situatsioon. Peafassaadiga ühel joonel.  
Autori foto, 2021 a.

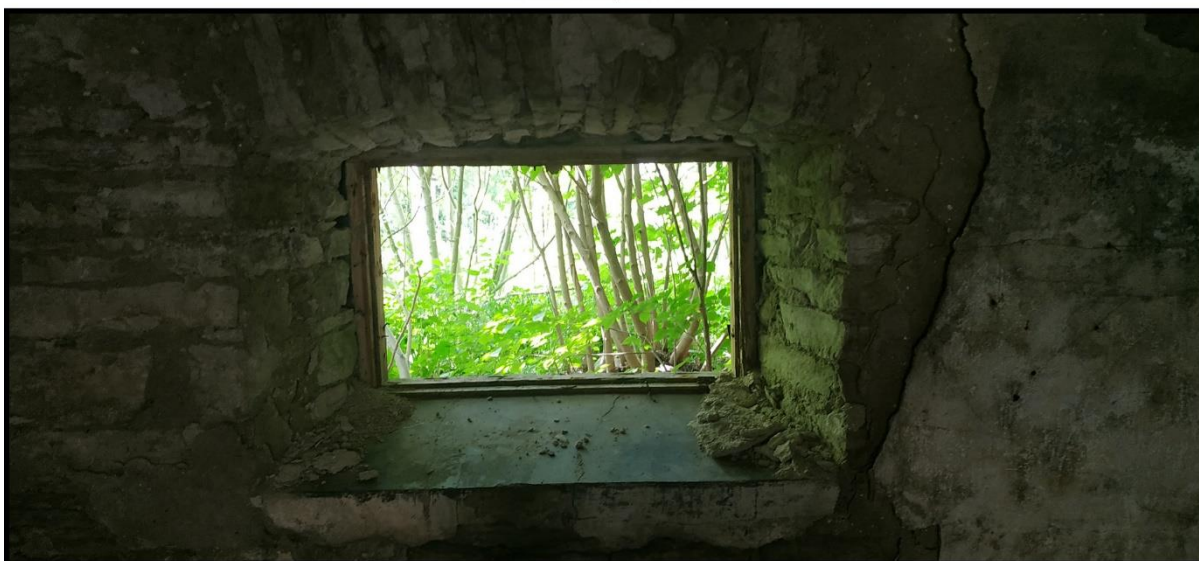
Foto 21 // Vaade Parasitosa nr. 1 siseruumi aknale. Betoneeritud ja lihvitud aknalaud.  
Autori foto, 2021 a.

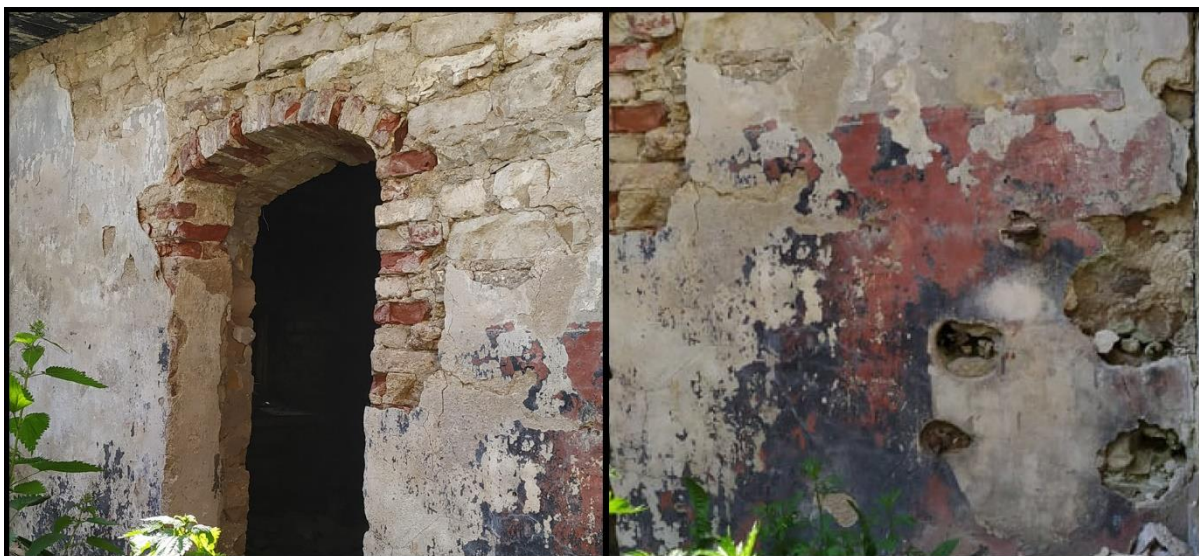
Põhiline hoonestruktuur on ehitatud paekivist ning punasest tellistest (vt. Foto 22), mida on näiteks kasutatud võlvide ladumisel.<sup>4</sup> Lisaks esineb metalltalasid kui ka betoonelemente. Puitu on kasutatud vahelagede kui ka katusekonstruktsioonides. Märgata on ka erinevaid puittalade asukohti. Fassaadis on kasutatud valget krohvi ning siseruumis on märgatud ka hallikat, isegi punakat, krohvi (vt. Foto 23 & 33). Oluline tähelepanek on erinevad müüri-laotised kui ka kinniladumised ning läbimurded, mis annavad märki erinevatest sekkumisperioodidest. Loetav on sokli osa kui ka hulk petikuid fassaadis, mis on omapärane klassitsistlikule stiilile. Paraku pole viinavabrikutele omane suur korsten säilinud.

Foto 22 // Vaade Parasiitosa nr. 1 siseseinale.  
Autori foto, 2021 a.

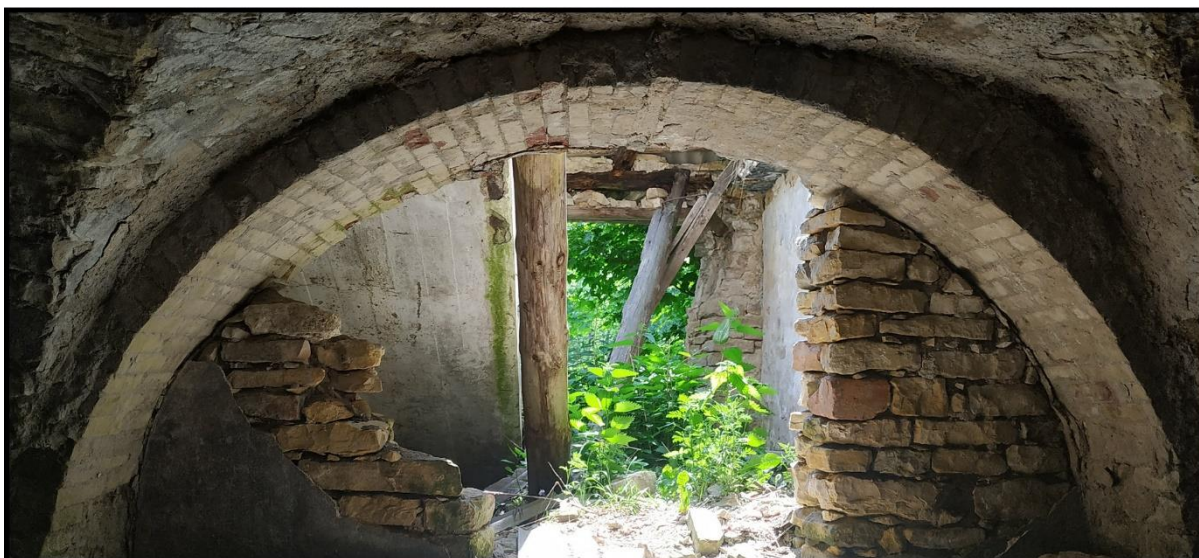
Foto 23 // Vaade ristvõlvkeldrist Parasiitosa nr. 1 betoonist sisetrepile. Võlvkaar punastest tellistest.  
Autori foto, 2021 a.

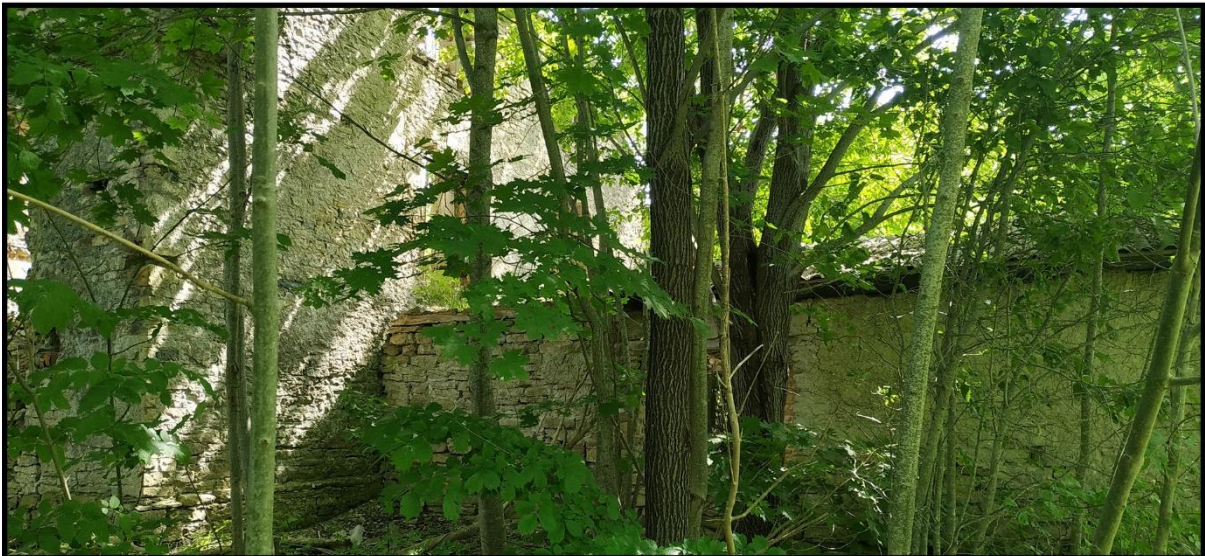
Antud hooneosa puhul on arvata tegu olla nõukogudeaegse juurdeehitusega. Müüri-laotis on erinev, detailid on erinevad kui ka katus ei ole põlengus niivõrd kannatada saanud. Lisaks on märgata põhistruktuuri müüri kinniladumisi, mis viiks muidu keldrisse, kui ka seda, et viies parasiitosa on täiesti ära vajunud originaalstruktuurist (vt Foto 38;27;26; & Plaan 01).

Foto 27 // Vaade Parasiitosale nr. 5, vasakul läänetiib. Ka sokkel on loetav  
Autori foto, 2021 a.

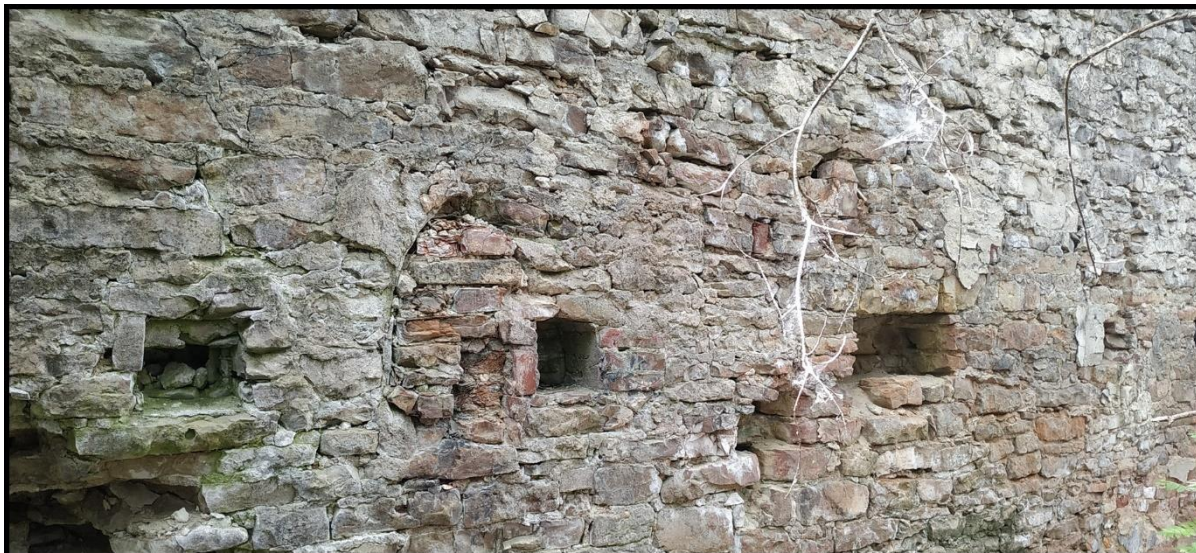
Foto 28 // Vaade viinavabriku keskmisele suurele ruumile, kus on talade süvendid nähtaval.  
Autori foto, 2021 a.

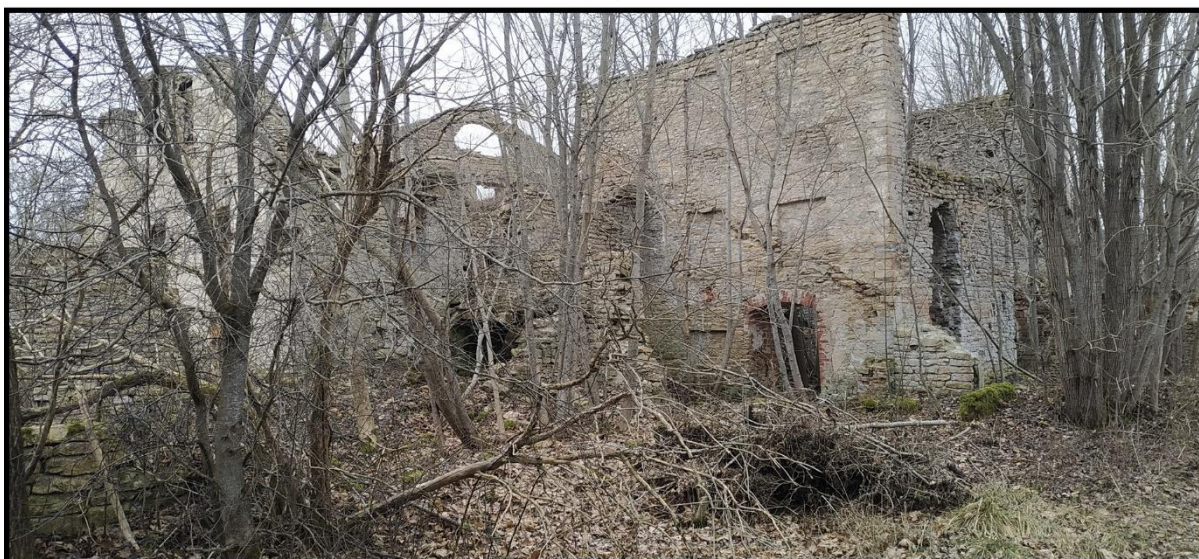
Läänepoolses osas on säilinud üks parasiitosa nurgast. Kõik muu varasemalt mõõdetud struktuur on hävinenud. Ainult mõningatest kohtadest on müüride asukohad loetavad. Võib väita, et tegu on hilisema juurdeehitusega, mida toetab nii müüri-laotis, kui ka teatud ebaproportsionaalsus originaalsest kehast. Säilinud müürijupp on küll alles, kuid üldises pildis on seisukord kehv (vt Foto 42;39;31 & Plaan 01).

Foto 39 // Vaade kirdest  
Autori pilt, 2020 a.

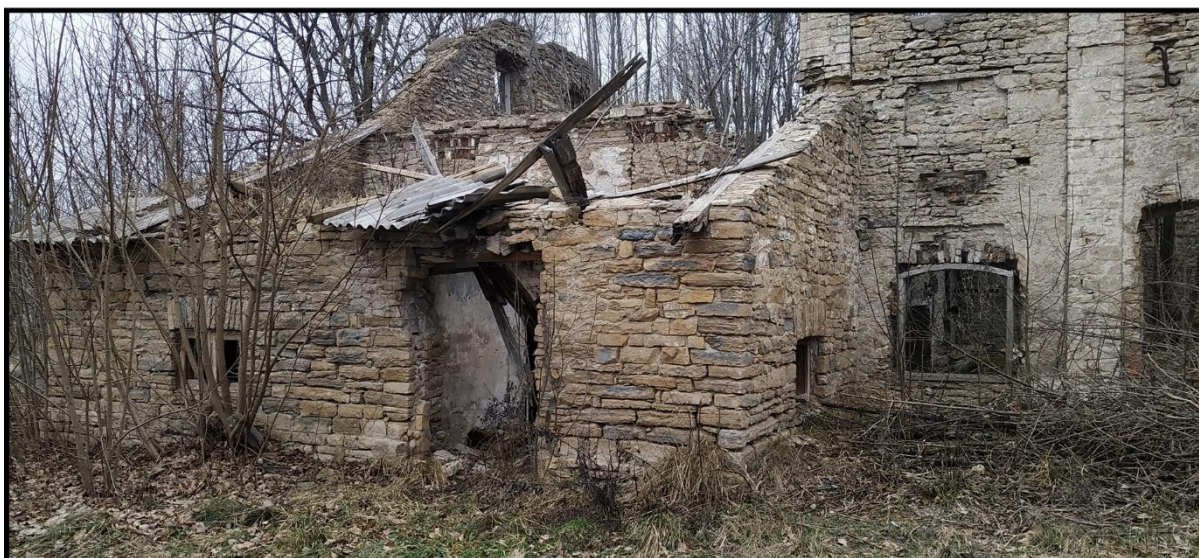
Karniisid kulgevad välisfassaadis ning on veel tänases vareme situatsioonis veel loetavad (vt. Foto 40;41;09;03). Mõningad kohad on küll lagunenuks, ent suures pildis ei ole olukord niivõrd halb võrreldes muude viinavabriku osadega. Lõunapoolse parasiitmahu puhul on täheldada, kuidas juurdeehitus on ehitatud karniisi ette, mis tähendab, et karniis oli jooksnuks läbi siseruumi.

Foto 41 // Vaade Parasiitosale nr. 1  
Autori foto, 2020 a.
