**Putkaste mõisa tall-tõllakuur tehnilise seisukorra hinnang,
ettepanekud säilitamiseks ja restaureerimiseks**

Putkaste küla, Hiiumaa vald

2020/2021 õppeaasta
Arhitektuuri konserveerimise ja restaureerimise täiendkoolituse lõputöö

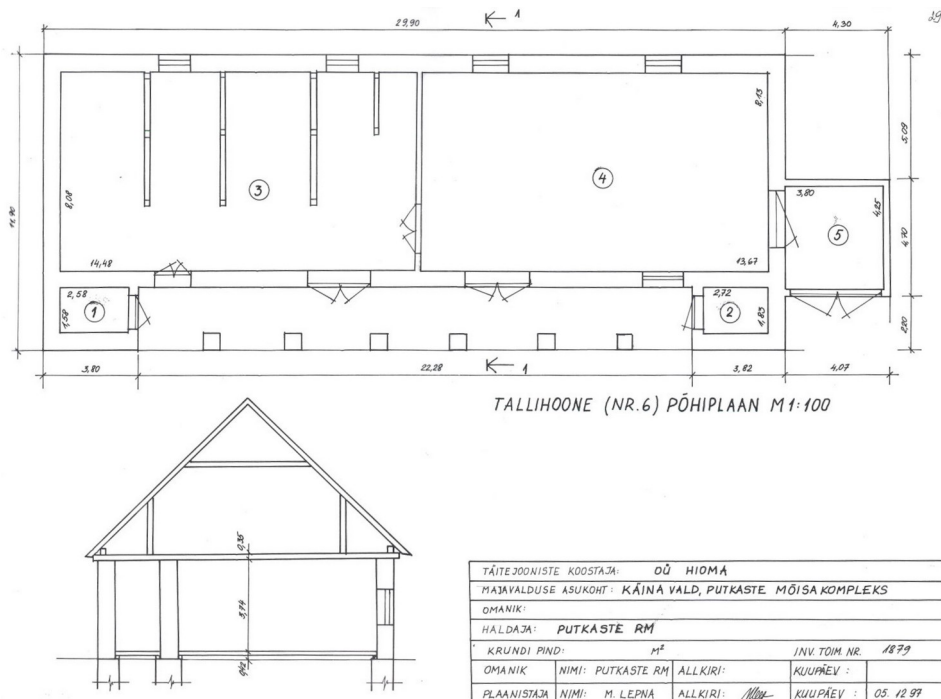
Joonis 4: Inventariseerimisjoonis, tall-tõllakuur (1979)

Tall-tõllakuur koosneb ühest suurest ruumist nagu on näha allpool oleval inventariseerimisjooniselt (joonis 4) ning pildilt 27. Oma algse kasutusotstarbe poolest ei ole hoones kütte-, ventilatsiooni- ning muid süsteeme.

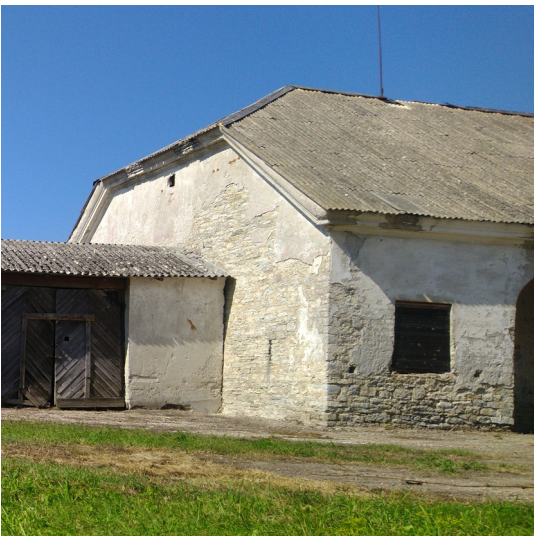
Pilt 32: Tall-tõllakuuri vasakpoolne külg. Mõisaomaniku fotokogu, 2021

Katusealusel konstruktsioonil on hetkel mõlemas hoone otsas müüris samasugune ristküliku kujuline luugi koht. Tall-tõllakuuri kohta puuduvad ajaloolised fotod millel oleks näha katusealuse luugi originaalvälimus. Visuaalsel vaatlusel koha peal on näha jälgi, et vasakpoolse külje katusealune aken on originaalis olnud suurem. Vanade piltide järgi vaadatuna tundub, et antud aken oli juba kinni ehitatud ka enne tulekahjus hävimist II maailmasõja ajal. Kuna muid pilte ei ole leitud, siis võib eeldada, et katusealuse aknad olid suure tõenäosusega originaalis väljastpoolt kalasaba mustriuga luugiga kaetud nagu on näha ajaloolisel 1972 aasta aida fotol (pilt 33).

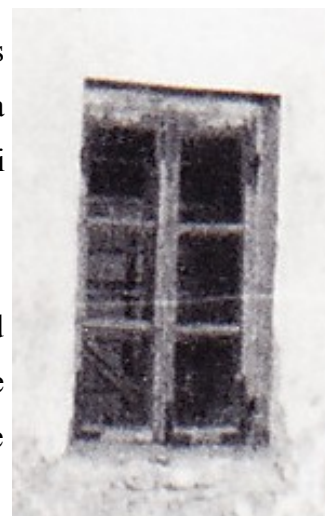
Pilt 44: Putkaste mõisa Tall-tõllakuuri aken 1972.a. Hiiumaa muuseumi foto.

Akendest on praeguseks järgi vaid raamid. Originaalis võisid aknad olla kuueks väiksemaks klaasruuduks jagatud.
