KREENHOLMI JUHTKONNA VANA HOONE

Ajalooline ülevaade, seisukorra hinnang
ja säilitamise ettepanekud

Joala tn 17, Narva linn, Ida-Viru maakond

2020/2021 õppeaasta
Arhitektuuri konserveerimise ja restaureerimise täiendkoolituse lõputöö

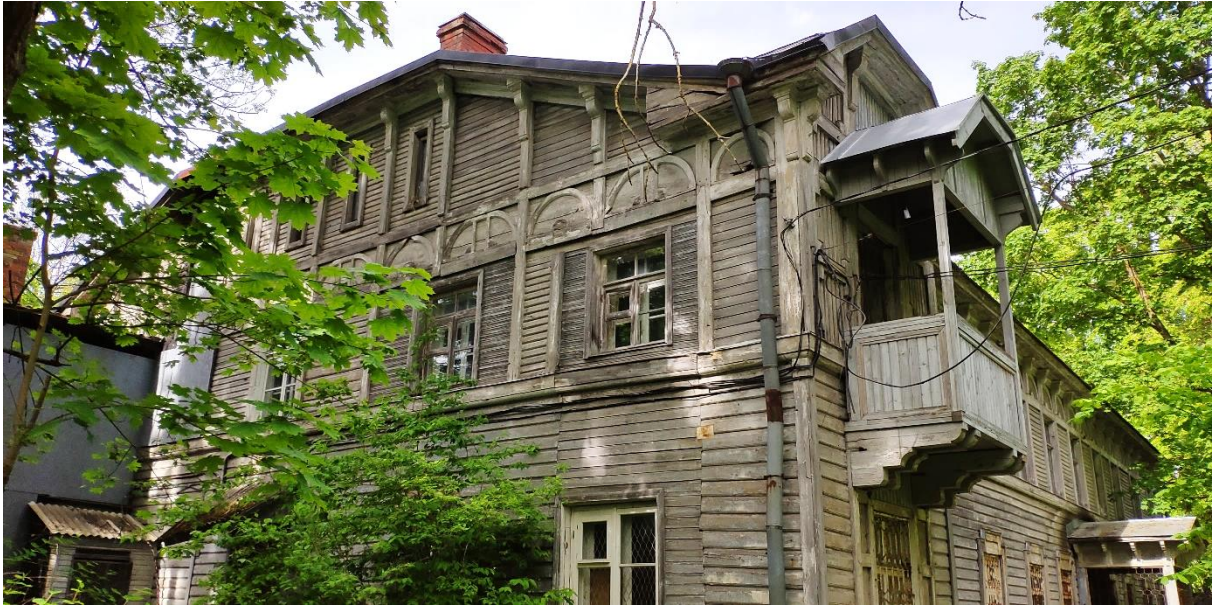
Illustratsioon 17. Hoone ehitusjärgud fassaadil.

Maja teisel külgfassaadilt on hästi vaadeldav juurdeehitise lammutatud osa paiknemine. Selles kohas kasutatud laudvooder on teise suurusega (ill 17). Fassaadi lähedal kasvavad isetekkelised põõsad ja puud, mis võivad edaspidi kahjustada hoone konstruktsioone. Tulekahju pärast fassaadil tekkinud augud on kaetud ajutise materjaliga.

Likvideerida kõik põõsad ja puud, mis on isetekkelised ja kasvavad fassadi lähedal.

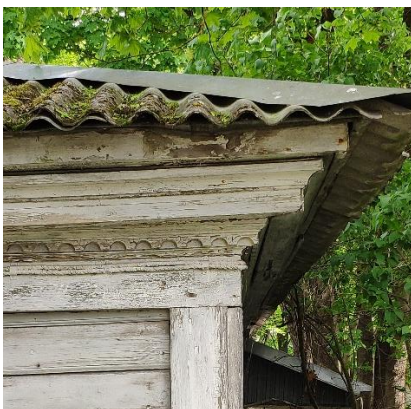
Illustratsioon 18. Juurdeehitise karniis.

Hoone poolkelpkatus on kaetud tsingitud terasplekkiga maja peosas ning juurdeehitise kaldkatus on kaetud eterniidiga. Eterniidiga katus on võsastunud ning katusele ulatuvad lähedal asuvate puude oksad, mis võivad kahjustada katusekatet. Maja põhiosa katusel on 4 uuki. Hoonel on säilinud räästaalune kujundus – rippkonsoolid ning profileeritud karniis, juurdeehitisel säilis ümarkaarfriisi imiteeriv ehisliist karniisi all (ill 18). Katus on osaliselt kannatanud tulekahju korral 2015. aastal (ill 12). Tulekahju toimus pööningule sissepääsu juures, kuid trepp ise ei ole kannatanud (ill 21). Laetalad on tugevasti kannatanud tulekahju osas. Mõned neist on murdunud, osad ära põlenud. Veega kustutamise tõttu on suur oht, et lähedal olevad talad on ära mädanenud niiskuse tõttu. Parema ülevaate saamiseks on vaja teha tugevusekontrolli.

Katusekonstruktsioonide kohta tuleb teha eraldi ekspertiisi, mille käigus tuleb kontrollida katusekonstruktsioonide tugevust ja niiskussisaldust. Osaliselt on nad tulekahju ajal kahjustatud. Mädanenud või ära põlenud osad tuleb välja vahetada või proteesida. Kindlasti tuleb jälgida originaal kuju ja mõõtmeid. Katusekate asendada uuema vastu, juurdeehitise osas asendada eterniit plekki vastu.

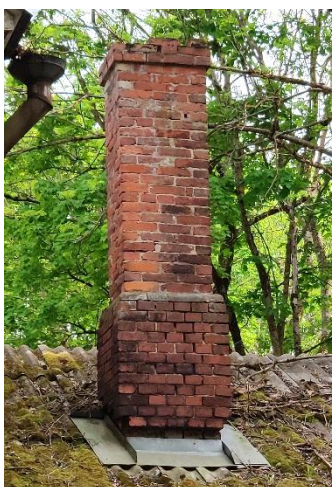
Illustratsioon 23. Juurdeehitise korsten.

Majas on 10 punasest tellistest laotud korstent (ill 23 ja 24), üks neist (ill 23) on juurdeehitise oma. Vaadates 1950. a projekti, selgub, et hoone peosas varem oli 13 korstent, millest 3 asus juurdeehitises. Pööningu osas on korstnad krohvitud lubikrohviga. Korstnate üldine seisukord on rahuldav, esinevad mõned vuugi augud. Korstnapitsad on heas seisukorras. Hoone peosa korstendele on pandud uus plekist kate. Majas tänapäeval ei ole säilinud ühtegi kaminat, korstna lõõrid kasutatakse ventilatsiooni jaoks. Endised kamina asukohad leidub 1950. a plaanidest (vt lisa 4).

Tellida korstende ekspertiisi ning seejärel korrastada. Tuleb täita telliste vahelised vuugid ning juurdeehitise korstnapitsile lisada plekkist kate liigse märgumise kaitseks. Majas võib kaalutleda puiduga kütmist taastamist, kuid see vajab lisa konsultatsioone selle ala spetsialistidega.

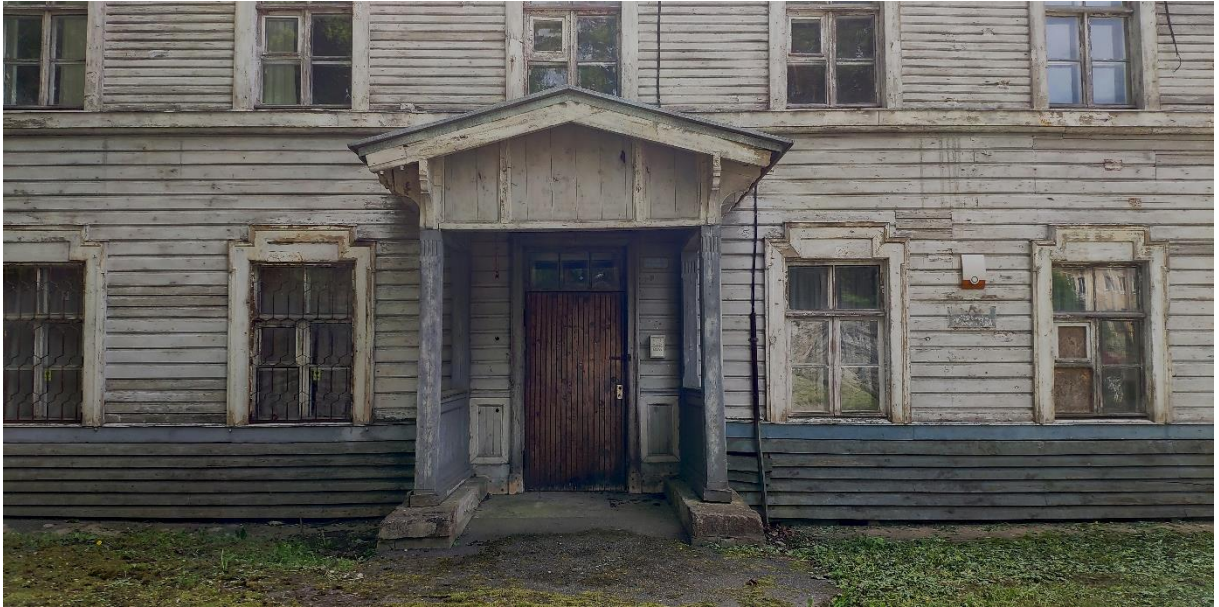
Illustratsioon 25. Välisuks edela külgfassaadil.

Majas on 7 välisust, ühtegi neist ei ole originaalne. Kõik need pärinevad Nõukogude ajast. Edela külgfassaadil (ill 25) ja tagafassaadil (ill 26) on säilinud valgmikuaknad. Nende uste ees on säilinud postidel seisevad varikatused külgmiste piiretega. Nende üldine seisukord on rahuldav, näha ilmastikust tingitud kahjustusi. Varikatuse all on ehiskonsoolid. Tagafassaadi varikatus on kinni pandud metall võrguga. Juurdeehitise välisukse kohal (ill 27) on hästi näha, et varem siin kohal seis sarnaselt peosaga varikatus. Seda saab ka 1950. a joonistelt välja lugeda.

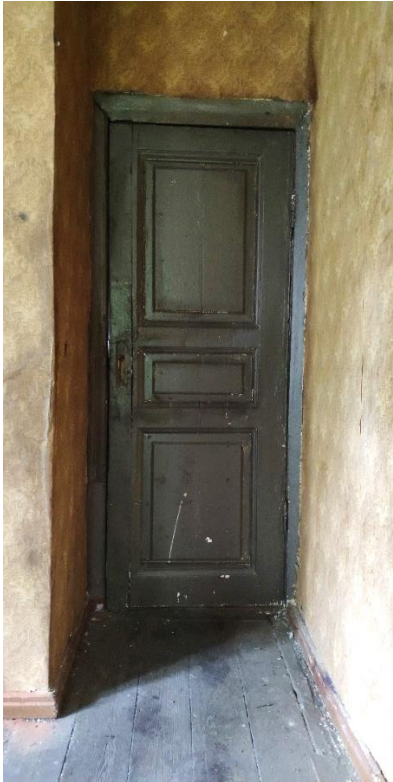
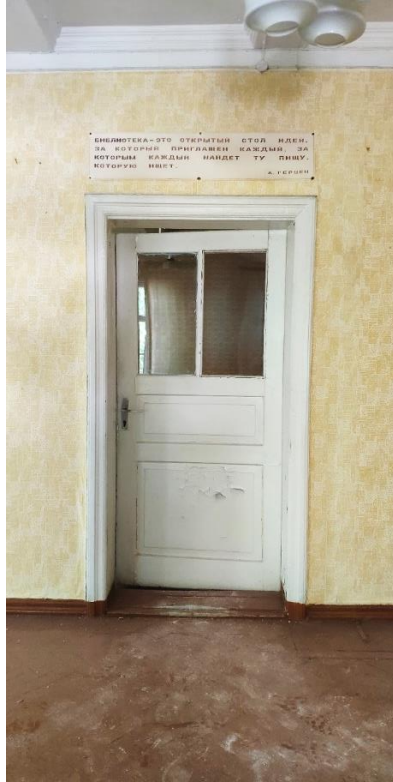
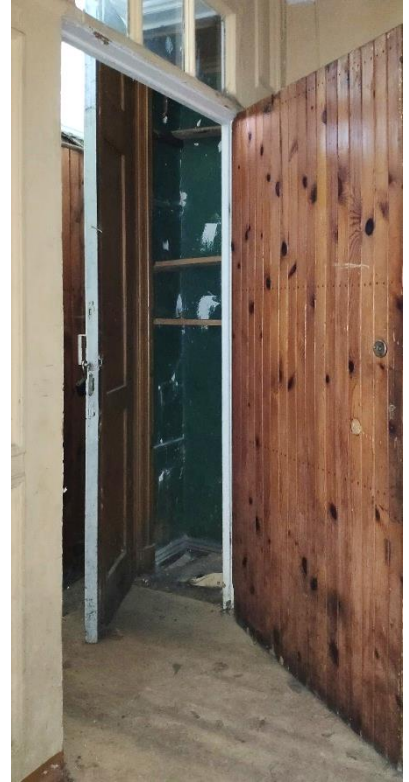
Maja sees on säilinud mõned originaal ukсед. Näiteks, ruumis nr 57 ning endise ramatukogu (ruum nr 42) ja kabineti (ruum nr 43) vaheline klaasidega tahveluks (ill 29 ja 30). Enamus originaal udest on heas seisus. Udest, mis ei ole säinud on jäänud originaalsed ukse piirdelauad. Välisuste juures tamburites on säilinud kojakappid algupäraste tahvelustega, mis on heas seisus (ill 31).

Illustratsioon 29. Ruumi nr 57 uks.

Illustratsioon 30. Ruumide nr 42 ja 43 vaheline klaasidega tahveluks.

Illustratsioon 31. Kojakappid.

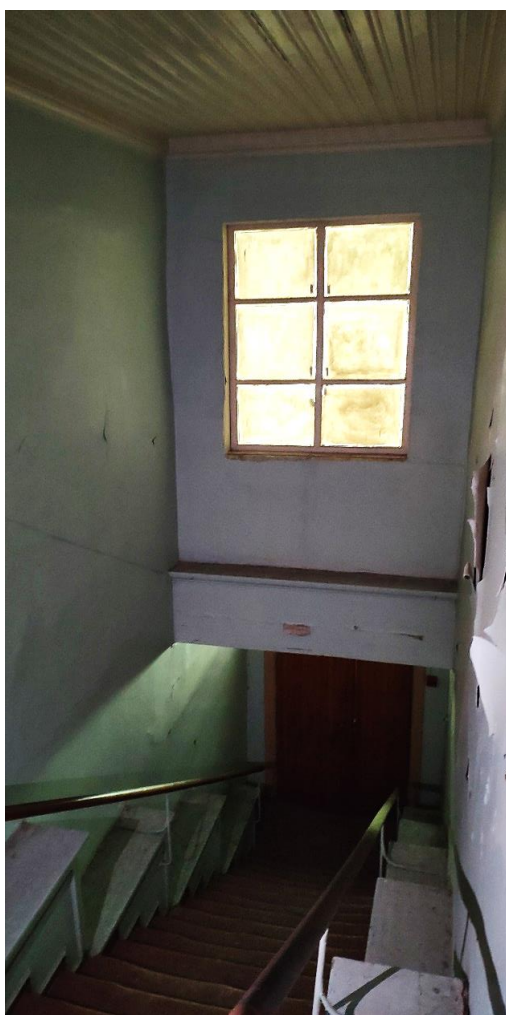
Illustratsioon 33. Treppikoda. Ruum nr 13.

Hoones on 2 treppikoda. Esimene treppikoda (ill 33) ühemarsilise sirge treppiga on ruumide eksplikatsioonide nimekirjas nr 13 all (vt lisa 5). See on 1,95 m laiune ning sissepääs toimub tagafassaadilt ja see viib otse teisele korrusele. Treppikoja seinad on krohvitud ja värvitud. Esineb krohvi ja värvi eemaldumine seinast, mille põhjuseks on liigne niiskus. Treppikoja sissepääsu üleval on eenduv osa koos 6-ruudulise aknaga (ruum nr 48). Aknad on üle värvitud valge värviga, mille tõttu otsene valgus ei pääse treppikotta. Trepp on puidust ja üsna heas seisus.

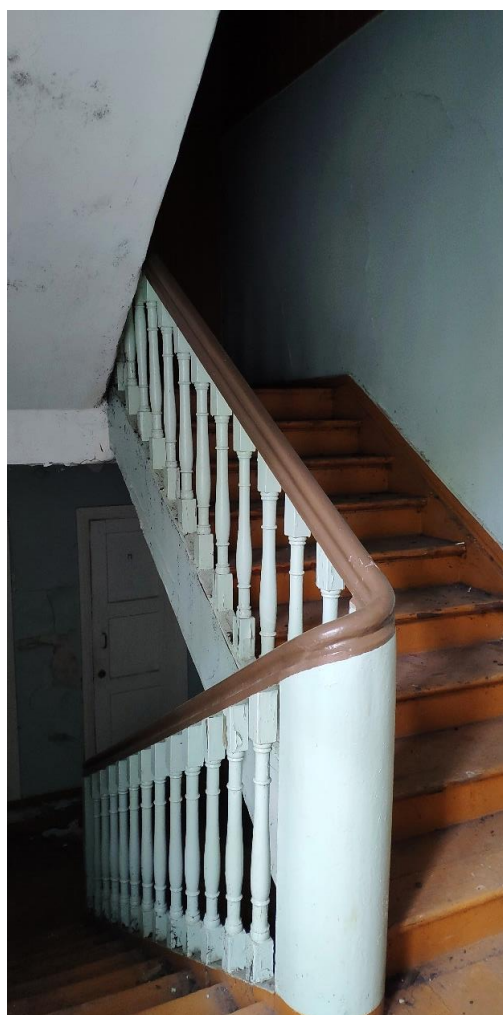
Illustratsioon 34. Treppikoda. Ruum nr 13.

Teine treppikoda (ill 34) on teada number 22 ja 58 järgi. See on kahest treppist koosnev treppikoda. Selle mõõdud on 2.66x4.98 m. Sarnaselt esimese treppikojaga on siin seinad krohvitud ning hiljem värvitud. Seintes on näha praod ning musthallitus. Treppid on puidust ja heas seisus, on säilinud originaalne balustridega käsipuu. Tulekahju toimus selle treppikoja juures, kuid treppikoda ise ei saanud kannatada.

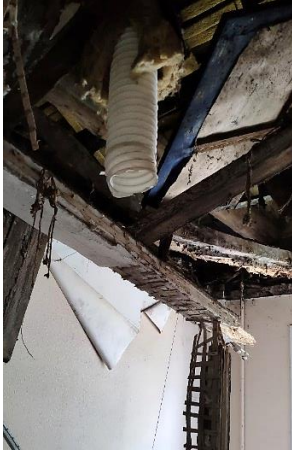
Illustratsioon 35. Ruum nr 51.

Vahelaekonstruksioonid on puidust. Nende laius varieerub 0,29-0,5 m. Pööningu ja teise korruse vahelagi on tulekahjus kõvasti kannatanud. Ruumides 53 ja 51 on kõige suuremad kahjustused (ill 35 ja 36). Laetalad on katki, nende toetamiseks on pandud ajutised tugipostid. Teistes ruumides esinevad väiksemad kahjustused vahelae talade vahel, kus niiskuse tõttu on laelauad ära mädanenud ning pööningust liiv läbi kukkunud.

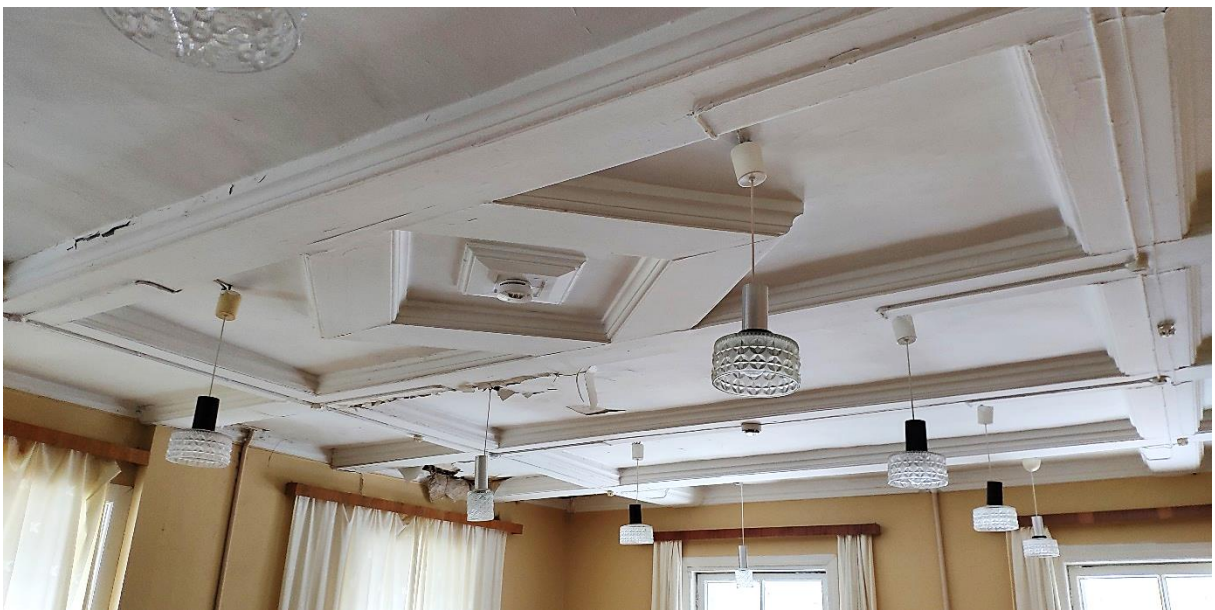
Illustratsioon 39. Kasettlagi. Ruum nr 45.

Majast leiduvad uhked puidust kasettlaed. Kõige ilusam neist asub endise raamatukogu ruumis nr 45 (ill 39). Need on rahuldavas seisus. Mõnedes kohtdes esinevad vee läbijooksu kohad ning värvi koorumine (ill 40).

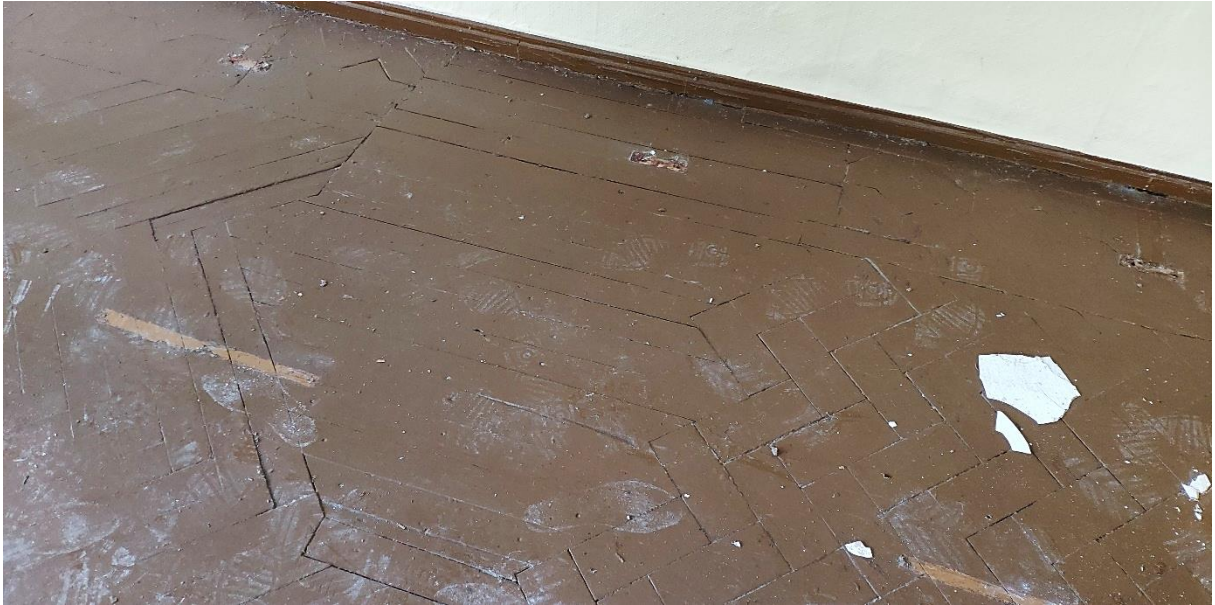
Ruumis nr 45, kus on uhke kasettlagi, põrandakatteks on pandud kalasabamustriga parkett (ill 44). Mööda seina jookseb rombidest koosnev bordüür. Põrandakatte mustris on hästi jälgitav, kus olid endise kamina kohad.

Illustratsioon 44. Parkettpõrand. Endine kamina koht. Ruum nr 45.

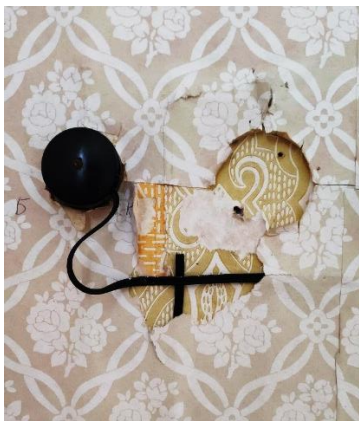
Maja siseseinad olid krohvitud. Osa neist oli värvitud, teine osa aga kaetud tapeetidega. Ruumis nr 6 on näha 3 tapeeti kihti (ill 45). Parema ülevaate saamiseks, mis värve või tapeete oli algselt interjöörides kasutatud on vaja teha sondaažid. Üldiselt interjöörides praegu eisneb Nõukoguaegne kihistus, kuid mõnedes ruumides on ka hilisematest aegadest tehtud euroremont (ill 46). Paljudes ruumides on näha hallitust seintel, tapeetidel ja lael (ill 48).

Illustratsioon 45. Tapeedikihid. Ruum nr 6.

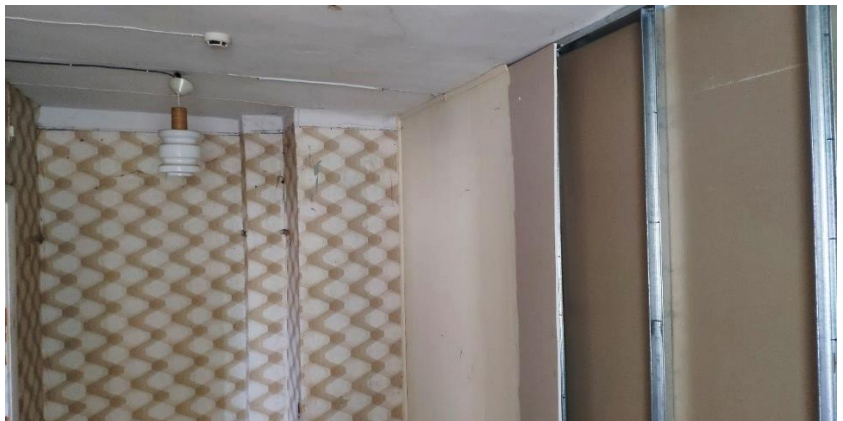
Illustratsioon 46. Kaasaesem pooleli jäänud remont. Ruum nr 17.

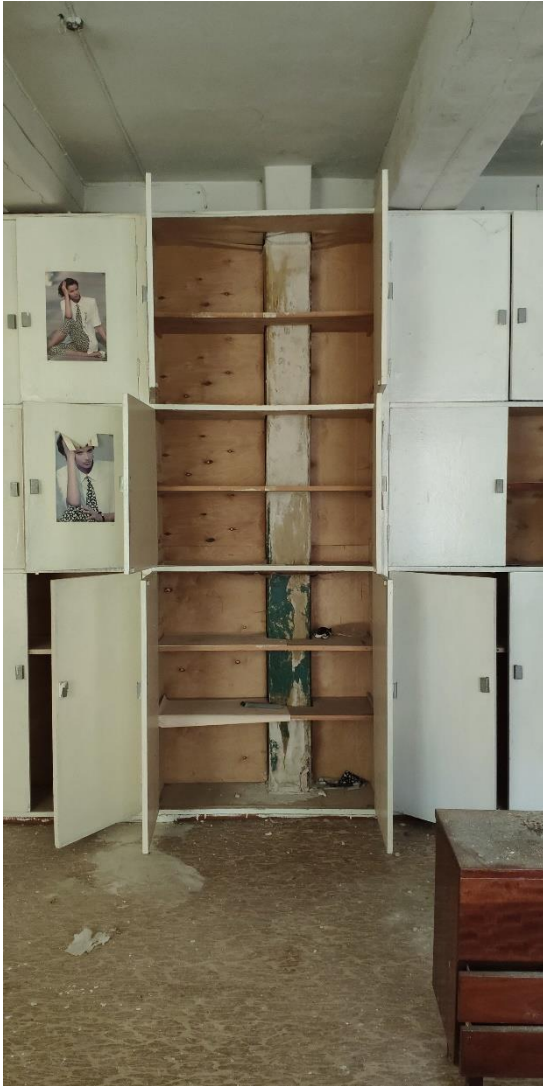
Illustratsioon 47. Kandepost kappis. Ruum nr 18.
