Martin Schmidt

**Tammesaare talu ajalooline ülevaade,  
elamu tehniline seisukord,  
säilitamise nõuanded ja väärtused**

Tammesaare talu, Põima küla, Kadrina vald, Lääne-Virumaa

2020/2021 õppeaasta  
Arhitektuuri konserveerimise ja restaureerimise täiendkoolituse lõputöö

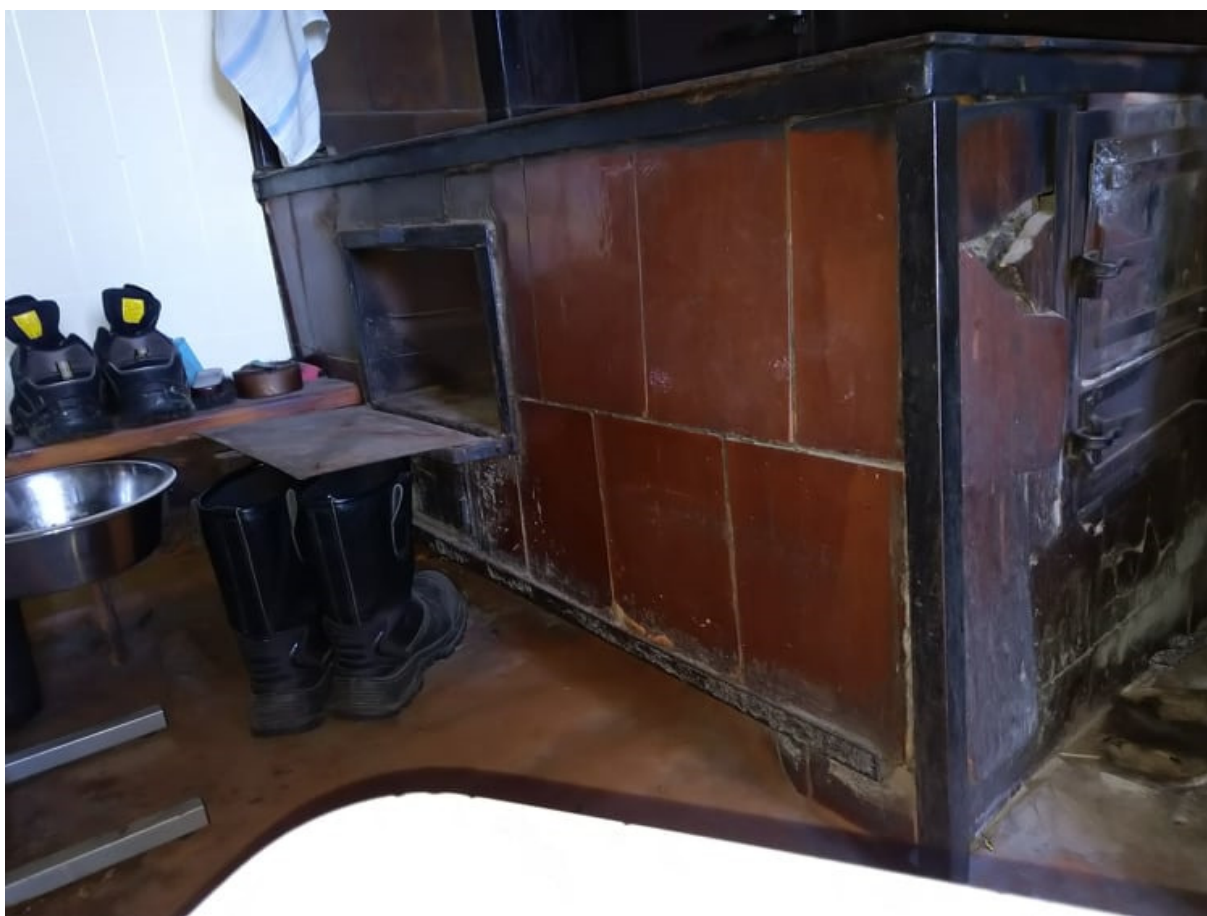
**Lisa 8. Vana pliit (nüüdseks asendatud uuega)<sup>21</sup>**

Elamus on küttekoldeid kokku neli: pliit koos soojamüüriga (lisa 8), plekk-kestaga ümmargune ahi (lisa 9), leivaahi (lisa 10) ja glasuurpottidest ahi (lisa 11). Pliit on hiljaaegu uus tehtud, leivaahi ja pottahi on tõenäoliselt maja ehituse algusaegadest pärit. Plekk-kestaga ahi on arvatavasti hilisem, millele viitab ka selle asukoht ja asetus. Küttekolded paiknevad majas täpselt nii nagu on ka põhiplaanel (lisa 1) märgitud. Korsten, ühe lõõriga, on laotud enam vähem tellisesuurustest plokkidest, mis väljanägemiselt meenutab betooni (lisa 12).

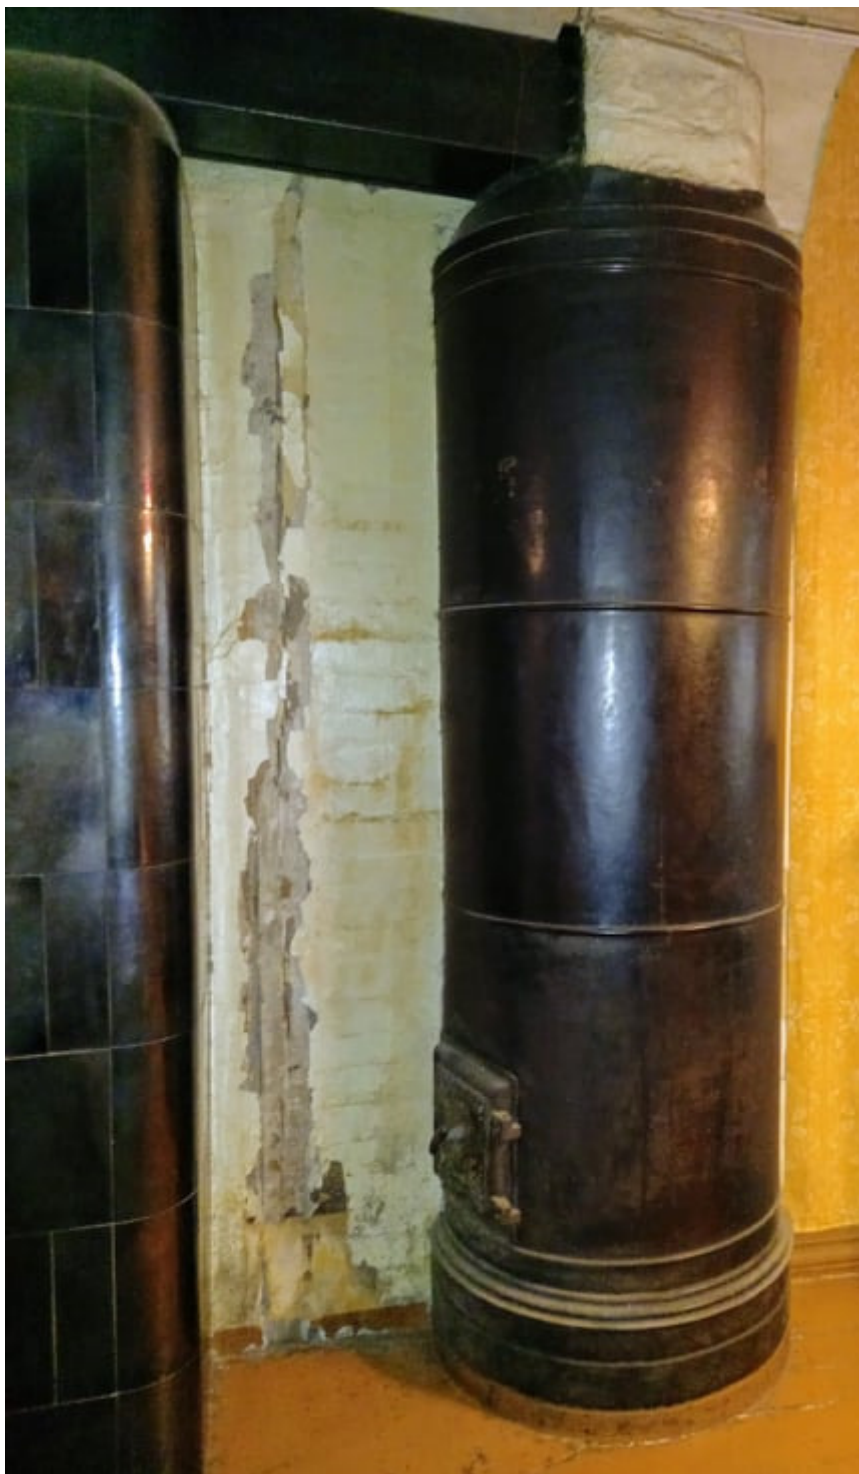
**Lisa 9. Plekk-kestaga ahi<sup>22</sup>**

Samuti väärivad kindlasti märkimist kalasaba vooderdise ja otsaviil ja algupärased avatäited. Siseuste puhul on veel ka oluline nende paralleelne paigutus majja sisenedes ja nende erinev tahveldus. Suure tõenäosusega olid ühed ukсед mõeldud külaliste ja teised pererahva jaoks. Samuti on olulised detailid säilinud kahhelahi, leivaahi ja ka plekk-kestaga ahi, mis on samuti oma ajastu märk juba puhtalt oma veidra paigutusega.
