**Martin Vinni**

**Stalinistliku perioodi individuaalelamu seisund, väärtused ja  
restaureerimiskava**

Jõe 7, Püssi linn, Lüganuse vald, Ida-Virumaa

2020/2021 õppeaasta Arhitektuuri konserveerimise ja restaureerimise  
täiendkoolituskursuse lõputöö

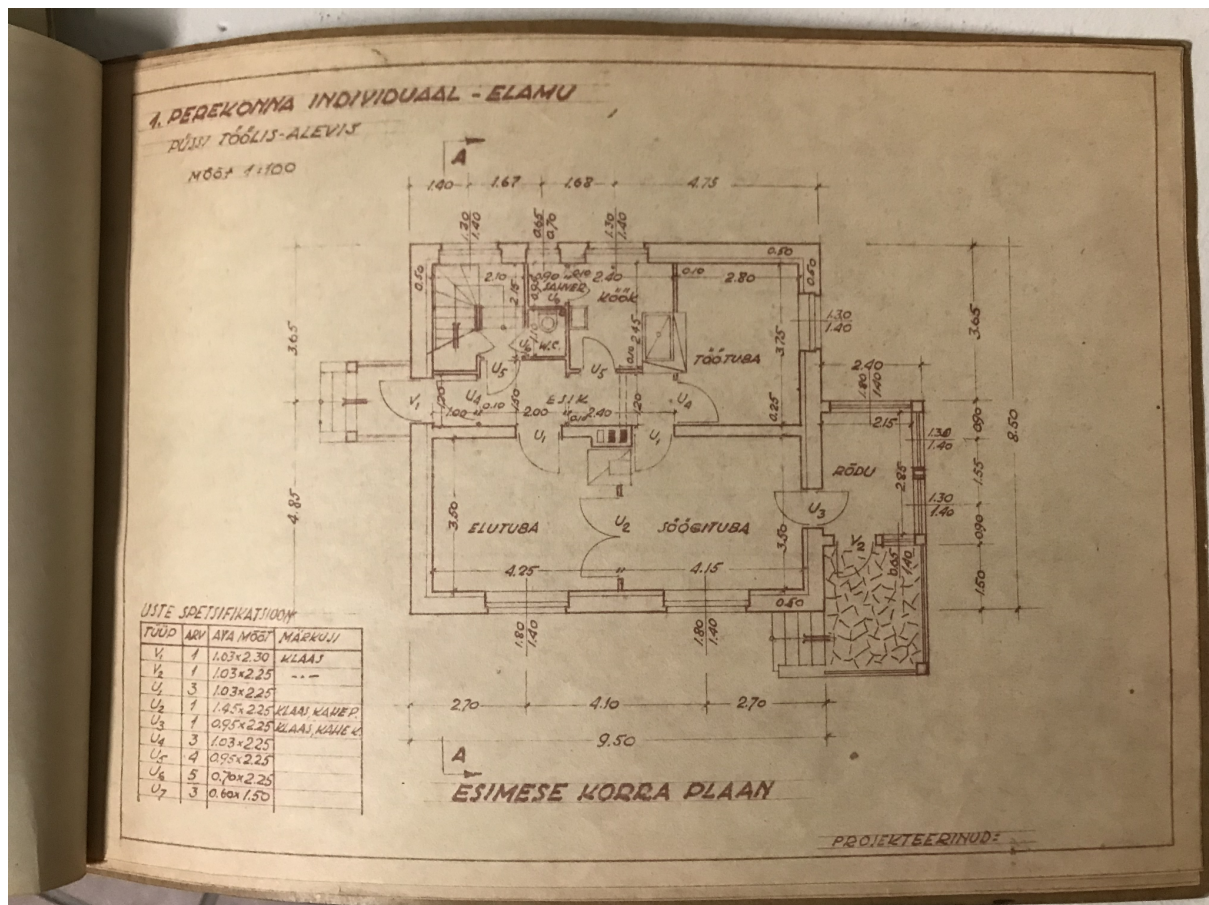
5. Algupärane I korruse planeering (1955.a.)

I korrusel tehti planeeringus mitmeid muudatusi. Likvideeriti vaheseinu, et ruumid muutuksid avaramaks (ill 5 ja ill 6). Osad aknad müüriti kinni ning tehti osaliselt uued. Söögi- ja elutoa põrandale paigaldati kalasabaparkett. Lagede viimistluseks pandi Insulak plaat. Katusele pandi uus eterniit ja maja värviti väljast lubivärviga. 1975. aastal lõpetati remont ja peale seda ei ole maja enam värskenduskuuri saanud, kuid mis on hetkel hädavajalik. Hetkel on alustatud töödega. Esimesena tegime vundamendi drenaaži ja soojustasime selle, kuna veetase tõusis Püssis veelgi kui suleti Aidu karjäär.
