Harri Tammsalu

**Hiiumaa Putkaste mõisa peahoone tehnilise
seisukorra ülevaade ja ettepanekud
restaureerimistööde läbi viimiseks**

Putkaste küla, Käina vald, Hiiu maakond

2010/2011. õ-a. Arhitektuuri konserveerimise ja restaureerimise
täiendkoolituskursuse lõputöö

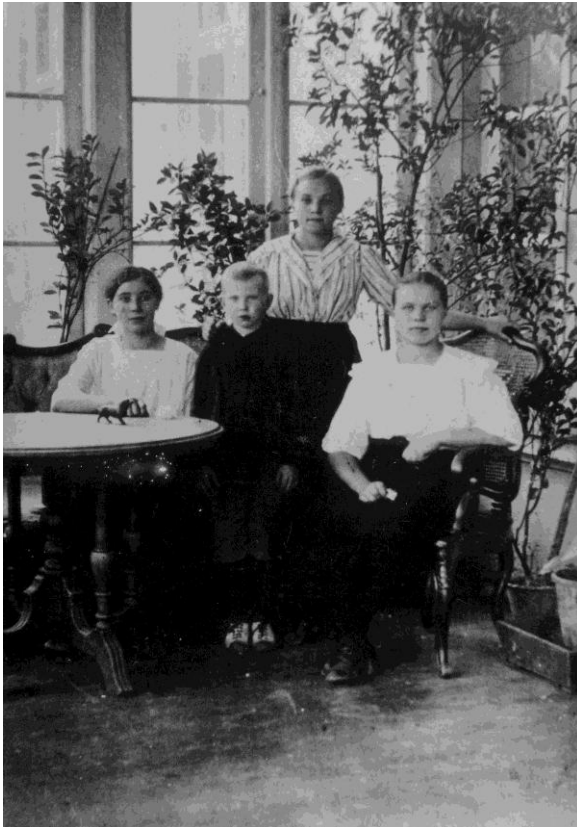
Joonis 14. Mõisaprouad verandal (HKM f. 5570)

Hoone tagaküljel on praegu kaks raudbetootreppi, mis toetuvad silikaadist laotud tugiseintele. Kuid mõisprouade selja taga (joonisel 14) on vastavate uste asemel, kuhu praegu viivad raudbetoonist trepid, hoopis aknad.

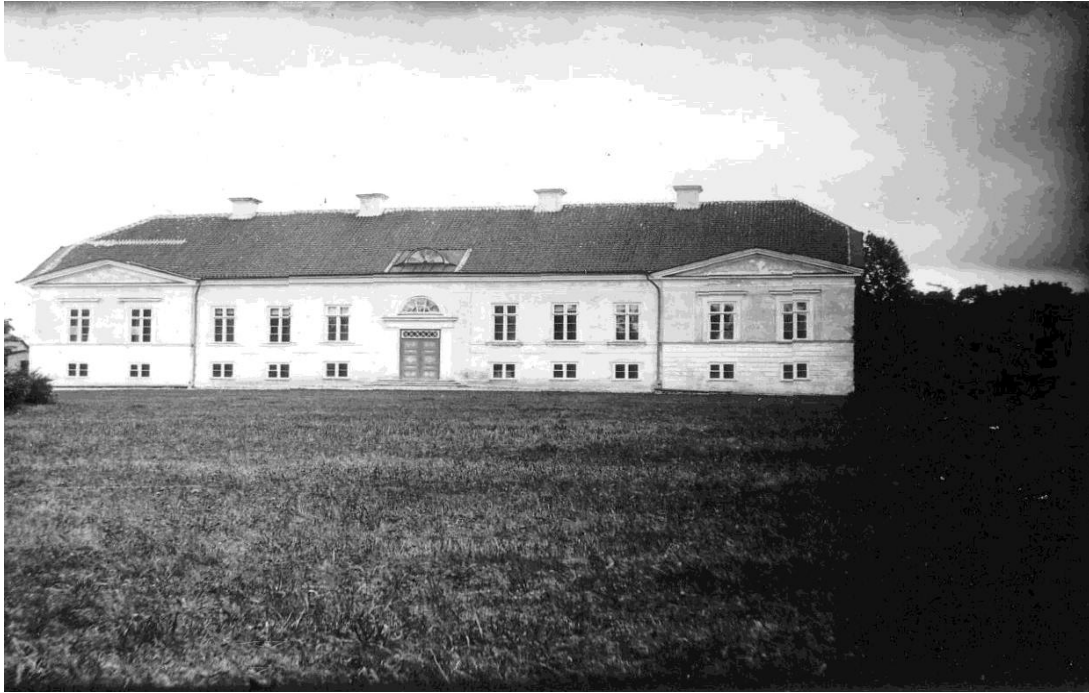
Joonis 18. Katuselahendus aastast 1889 (HKM f.1816)

Ajalooliselt oli kasutuses kivist ja valtsplekist kombineeritud katusekate (joonis 18). Kuna hoonel on kivistkarniisid, siis oli otstarbekas räästada ja viiluservad lahendada valtsplekkkatuseks. Samuti on valtsplekiga kaetud otsarisaliitide katused, mis on kivistkatuse tarvis liiga väikese kaldega. Sellise lahenduse eeliseks on võimalus juhtida vihmavesi katusel asuvate püstiste räästarennidega neeludes asuvatele sülititesse, sealt omakorda torusid mööda maapinnale ning seal õigesti kujundatud kalletega hoonest eemale. Püstrennid töötasid samal ajal ka lumetõketena. Selline katuselahendus võimaldas samuti otsaviilude elegantsemat katuse servalahendust.
