SEPA TALU VEEREMISED

Sepa, Lõve küla, Põdrala vald, Valgamaa

2010/2011. õ-a. Arhitektuuri konserveerimise ja restaureerimise täiendkoolituskursuse
lõputöö

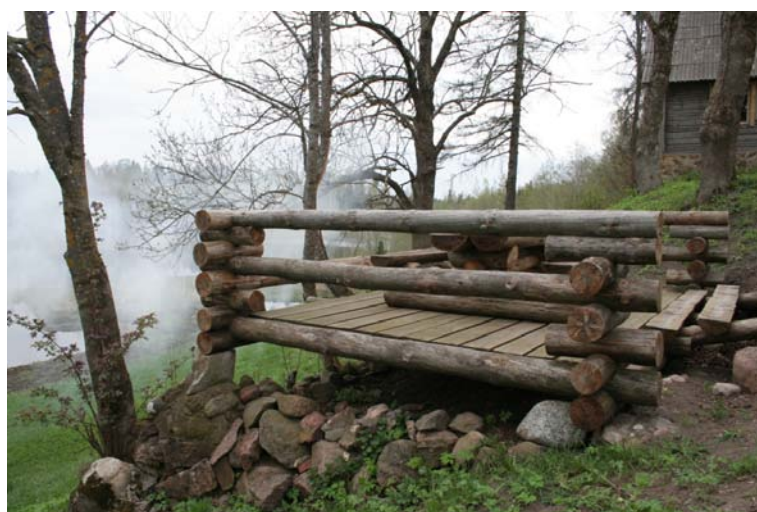
Valla poolt ehitati sepale sepikoda-elamu ja väike laut. Tallu elama asunud sepp aga vajab elujärje paranedes rohkem ruumi ning laiendas eluruume ühe toa arvelt. Samuti on hiljem laudale küün külge ehitatud (1923). Järgmisel aastal valmis saun.¹⁶ Lisaks on krundil asunud ait¹⁷ (Foto 2), mis eelmiste omanike poolt lihtsalt maha põletati ja selle asukohta markeerib nüüd terrass (Foto 3).

Foto 3. Aida asukohta markerib terrass

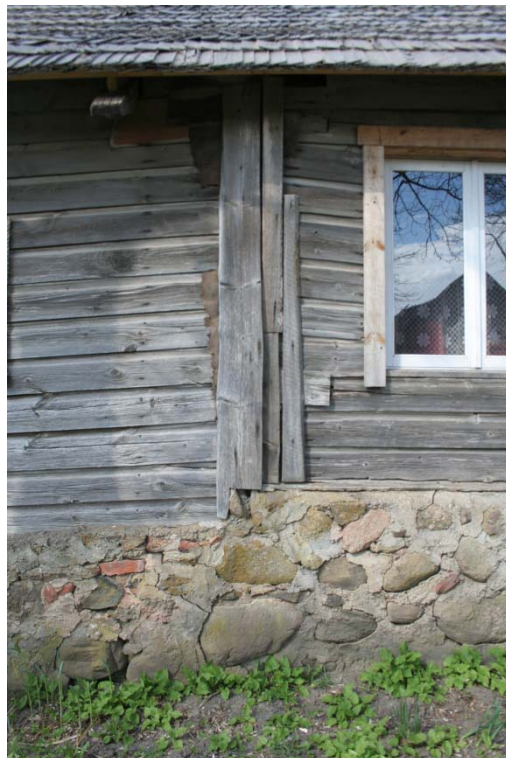
Foto 6. Aste vundamendis

Just selliste sõnadega sobib kokku võtta ka vaadeldava Sepa talu sepikoja-elumaja. Algselt võidi ehitada sepikoda koos köögi ja sahvriga, kusjuures liikumine toimus sepikoja uksest, ning hiljem juurde elutuba, mille vundament on 30 cm madalam. Seoses juurdeehitusega kaeti ilmselt seinad ühtse väljanägemise ja tol hetkel kaasaegse fassaadi saavutamiseks laudisega. Ehitusjärjekorra saab kindlaks teha, kui võtta lahti välised voodrilauad või siseviimistlus ja otsida välisseina jätkamiseks kasutatavat piitühendust ning vaheseina ja väliseina vahelist ristseotist. Täpsemad ehitamise aastaarvud on võimalik tuletada puidu dendroloogiliste uuringute põhjal.

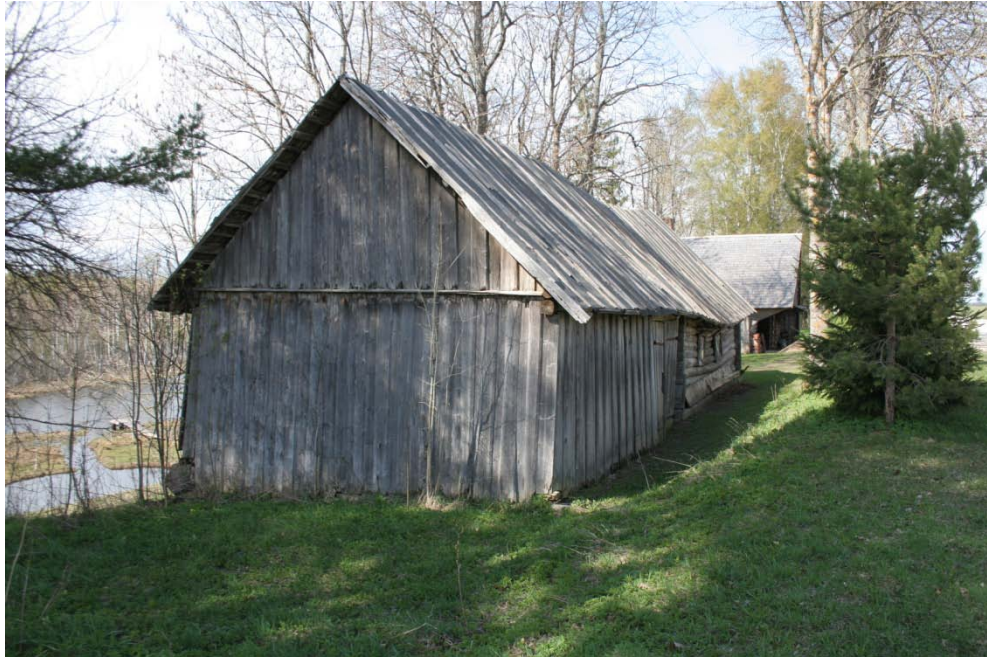
Foto 13. Vaade küüni poolt

Kuna tegemist on sõnnikulaudaga, s.t sellisega, kus talve jooksul kogunev sõnnik jäeti loomadele alla kuni kevadeni, mil see põllule veeti, on lauda palkseinad mädad ning silmnähtavalt vajunud.

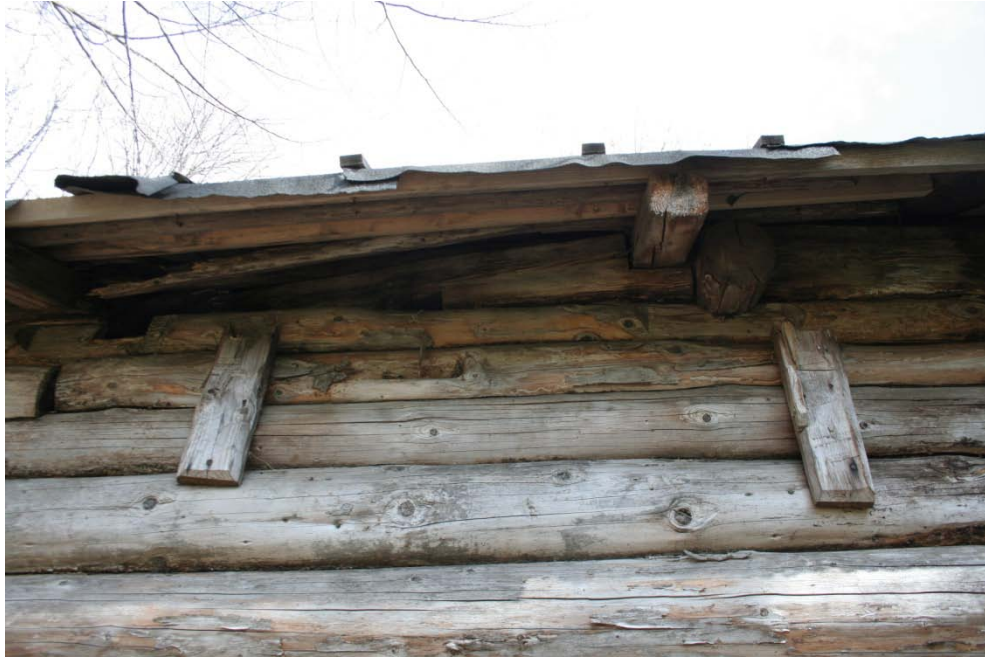
Foto 15. Jäljed varasematest lauda vahelaetaladest

Kui esialgu hoiti heinu lauda laka peal, siis hiljem on laudal vahelagi eemaldatud ning heinte hoidmiseks ehitatud laudale pikendus väravaga tee poole, kust oli lihtsam heinu sisse viia.

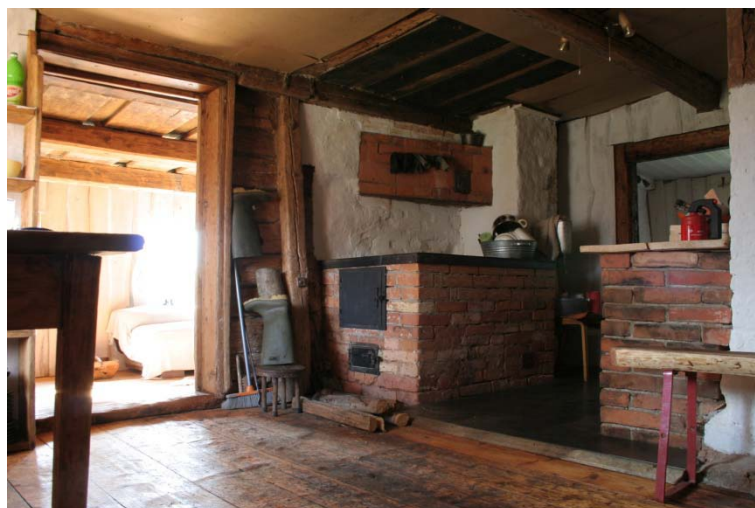
Köögis ahju esine on plaaditud keraamiliste plaatidega.

Foto 26. Pliidi esine on kaetud keraamiliste plaatidega

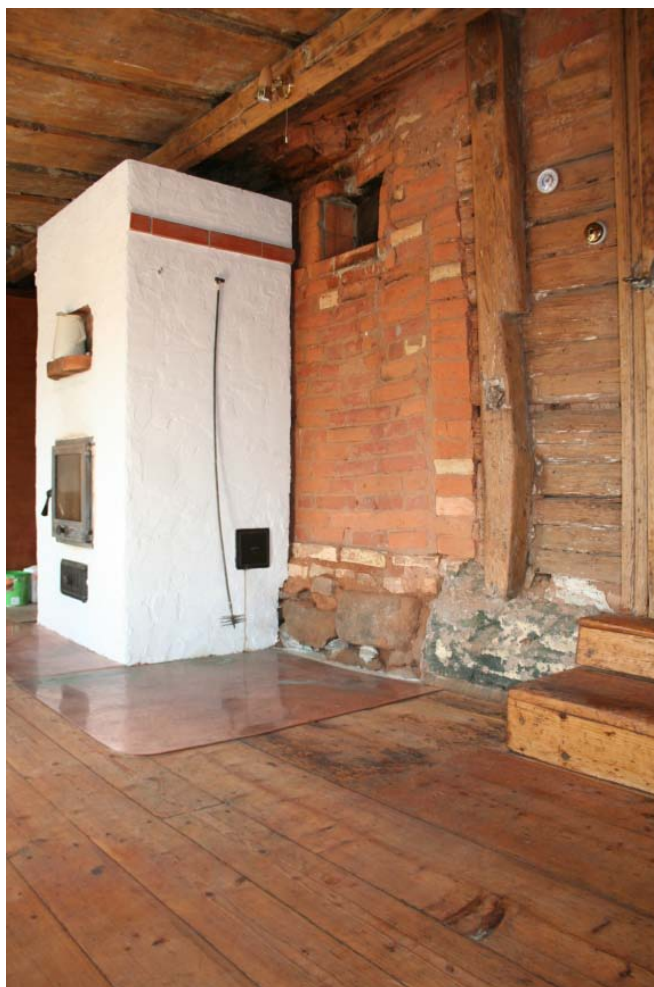
Foto 28. Vaheseina toetav külgruss ja tulekollete vaheline telliskivisein

Hoone juurdeehitusest tingituna on elutoa ja köögi vaheline sein kui endine välissein toetatud külgrussiga ja kunagise leivaahju ning puupliidi vaheline osa tuleohutuse mõttes laotud telliskividest.

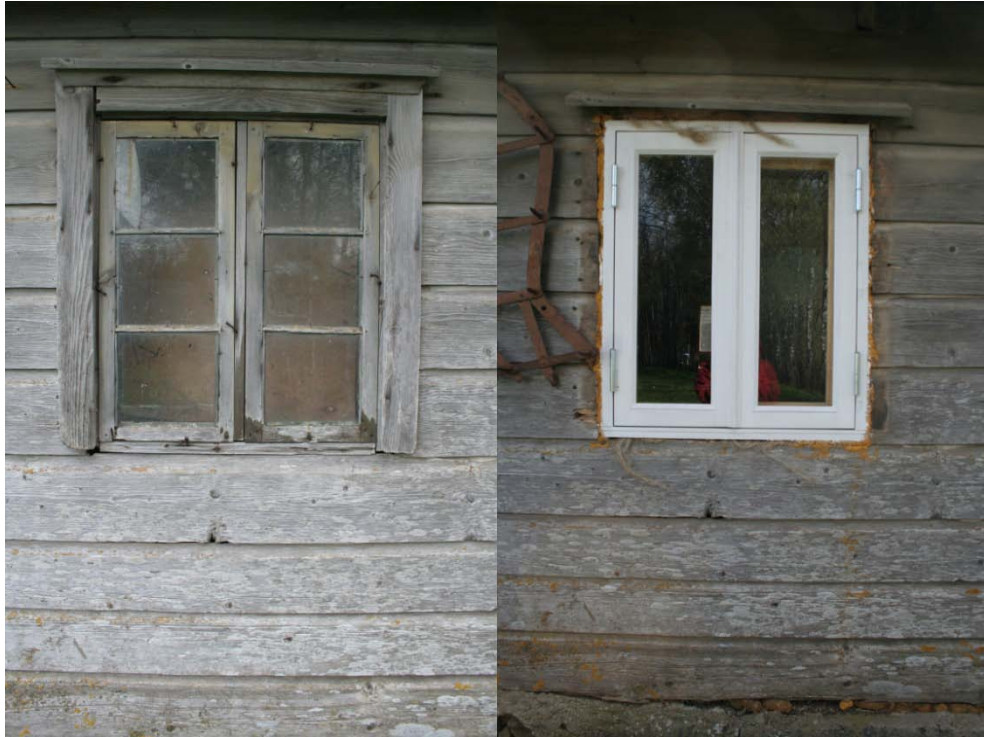
Praeguseks on kõik vanad aknad erinevate omanike poolt uute vastu vahetatud, kuid säilitatud on osa elutoa akende raame, mida saab kunagi peale restaureerimist ehk veel kasutada. Sepikoja ja sahvri aknad olid nii kehvast seisusest, et pudenesid tükkideks seinast eemaldamisel. Samuti olid purud osad klaasid.

Foto 35. Vana ja uus aken

Uute akende paigaldamisel on kasutatud tänapäevast poliüuretaanvahtu, mis aga ei ole kooskõlas vana maja ehitustraditsioonidega ning halvendab loomulikku ventilatsiooni.²⁷ Traditsiooniliselt on ikka kasutatud linavilti.

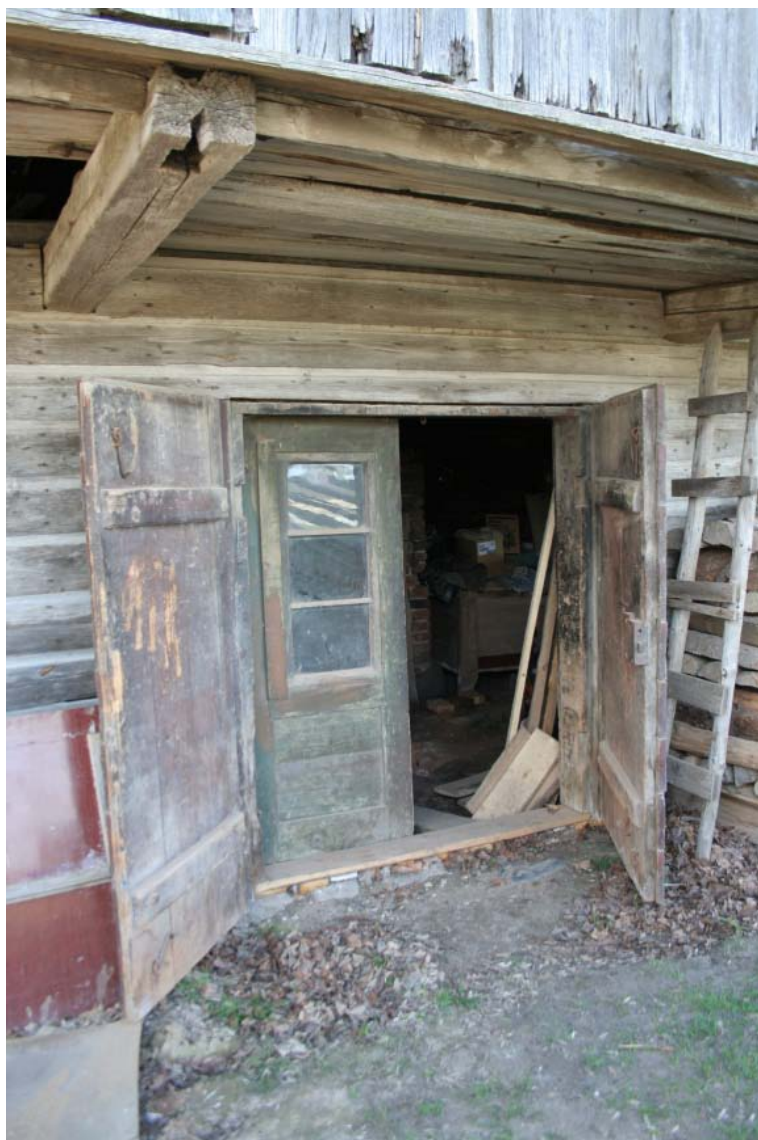
Sepikojale on iseloomulik kahepoolne topeltvärav. Väljapoole avanevate raudhingedega uks on tehtud püstlaudadest, mida seestpoolt kindlustavad puupõõnad. Värav on veel väljast üle löödud laia horisontaallauaga, millel pruunika värvi jäänused. Uksele on kirjutatud „Lõve“ ja „J. P.“ ehk siis küla nimi ja sepa (Jaan Poki) nimetähed. Samuti esineb samasisulisi sõnu ukse piidal ning värava siseküljel.

Sisemiste uste ülaosaks on paljuruuduline aken, millel aga osa klaase puudu. Seoses hinnalisemate tööriistade kasutuselevõttuga XIX sajandi lõppaastakümneil, hakati sepikoda lukustama sepa tehtud riivlukuga²⁹.

Foto 39. Sepikoja topeltvärav
