**PEETER SUURE MEREKINDLUSE RAUDTEE VEDURITE
RINGDEPOO E HITUSTEHNILINE HINNANG JA
ETTEPANEKUD RESTAUREERIMISEKS.**

Salve tn 6, Nõmme linnaosa, Tallinn, Harjumaa

2010/2011. õ-a. Arhitektuuri konserveerimise ja restaureerimise täiendkoolituskursuse
lõputöö

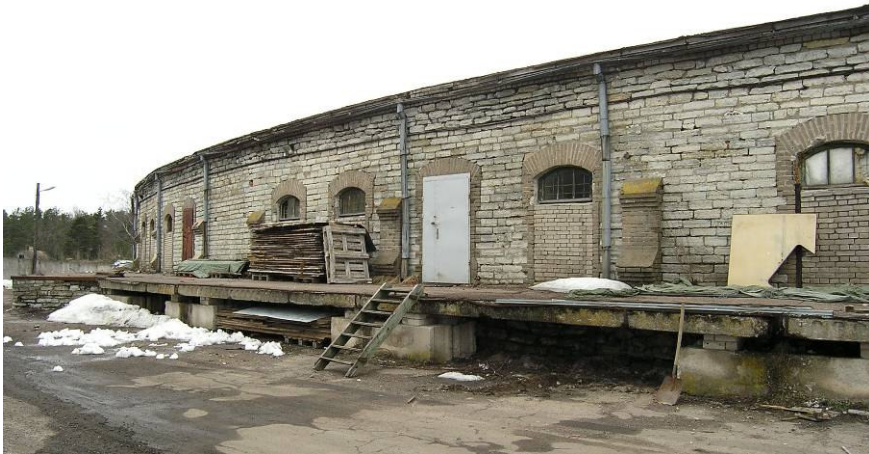
Foto 4: Vaade depookorpuse
tagafassaadile
aprill 2011

- Uued korstnapitsid ehitada savitellistest algupäraste korstende eeskujul (vt foto 4, lk 9). Korstnapitsid jätta krohvimata.

- Administratiivkorpusele valmistada uus puidust peauks, mis on kahetiibne tahveluks koos valgmikuaknaga.
- Depookorpuse väravad lahendada sarnaselt algupärastega (vt foto 4, lk 9). Äärmisel juhul võib väravaava olla mitteavatav, kuid ava kujundus peab lähtuma algupärasest väravast, ehk siis alumine osa puitlaudisega ja üleval väikeste ruutudega aknaosa.

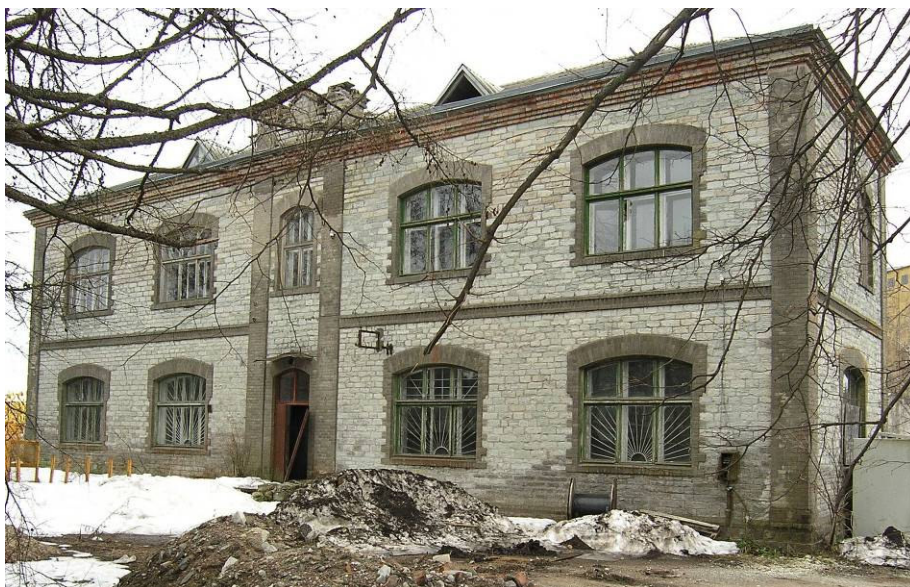
Foto 11:
Administratiivkorpus
2011

Administratiivkorpuse maht ja fassaadid koos arhitektuursete detailidega on suhteliselt hästi säilinud (vt foto 11). Selle hooneosa fassaadid on üldiselt heas seisukorras. Katus on algupärase kujuga, neljast kolmnurksest katuseuugist on säilinud kaks. Katuse ühest pikiküljest eendub kummaline parapetilaadne moodustis. Olemasolevad plekist korstnapitsid on hilisem lisandus, algupärased savitellistest korstnapitsid ei ole säilinud. Peauks koos valgmikuga ja siseuksed ei ole säilinud.

Suures osas on säilinud aga algupärased topeltraamidega sisseavanevad puitaknad. Mõned raamid algupärases aknaplokis on lihtsama raamiprofiliga, mis viitab hilisemale Nõukogudeaegsele lisandusele.

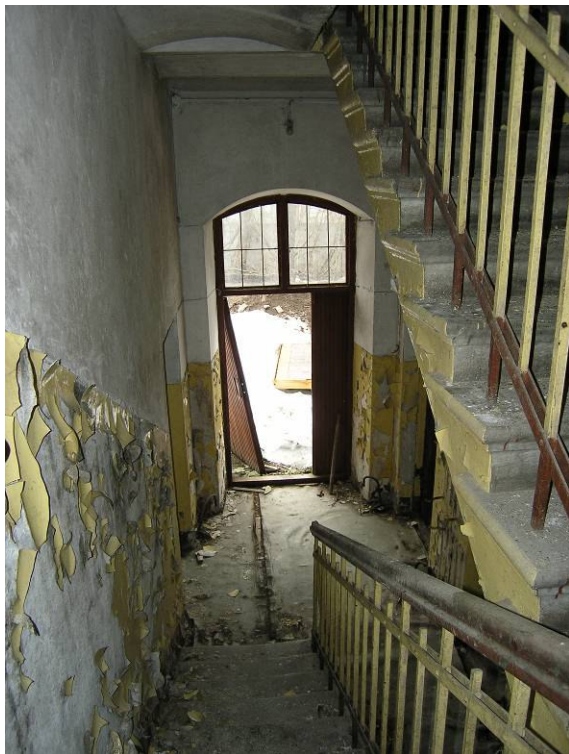
Foto 16: Aministratiivkorpuse metallpiirde ja puitkäsipuuga kivitrepp

Adminstratiivkorpuse interjööris pole säilinud algupäraseid detaile ega viimistluskihte, välja arvatud läbi kahe korruse kulgev metallpiirde ja puitkäsipuuga kivitrepp (vt foto 16) ning pööningule viiv puittrepp (vt foto 17).

Säilinud sisetrepp on metallist piirde ja puidust käsipuuga kivitrepp (vt foto 16 lk 16).

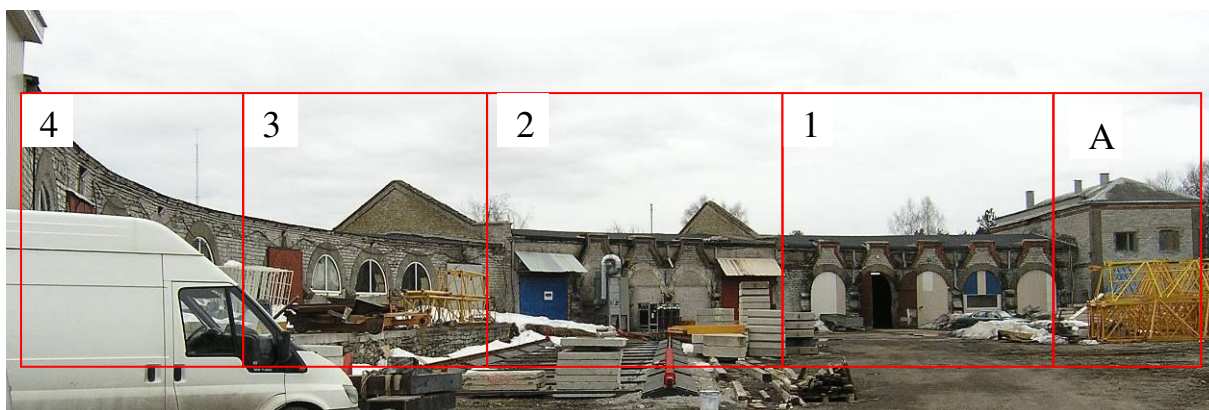
Depookorpus ei ole nii hästi ajahambale vastu pidanud kui administratiivkorpus (vt foto 18-24). Selle hooneosa välimus on ümberehituste tõttu kannatanud nii katusekalde, paekivilao kvaliteedi kui ka arhitektuursete detailide osas. Likvideeritud on enamuse värvatepealseid ehisviile, katuseräästast on kahe sektsiooni osas ehitatud valgete silikaattellistega kõrgemaks, hävinud on algupärane räästakarniis, katuseviil on tunduvalt madalama kaldega kui algupärane. Hävinenud on kogu algupärane katuse kandekarkass. Hoone on ümberehituste järgselt osaliselt puitfermidel, osaliselt raudbetoonkandjatel. Algsest katusekaldest annavad aimu kaks säilinud tule müüri. Hilisematest funktsioonidest lähtuvalt on hoonele lisatud raudbetoonpaneelidest estakaadid.

18: Ringdepoo eestvaade 2011 (A) administratiivkorpus (1) I sektsioon (2) II sektsioon (3) III sektsioon (4) IV sektsioon

Algused avatäited (nii väravad, ukse kui aknad) on hävinud, avade dekoratiivraamistused on kohati lõhutatud ja avatäidete kuju ja raamijaotus ei vasta enam algsele. Esifassaadi olevad värvateavad on osaliselt ümberehitatud akendeks, osaliselt täielikult kinnimüüritud. Akendena on kasutatud plastikraamidega pakettaknaid, mis on antud hoonele sobimatud nii aknajaotuse kui ka materjali poolest. Tagafassaadis olevad aknaavad on osaliselt ümberehitatud väiksemateks akendeks, osaliselt täies ulatuses kinni müüritud ning osaliselt muudetud usteks.

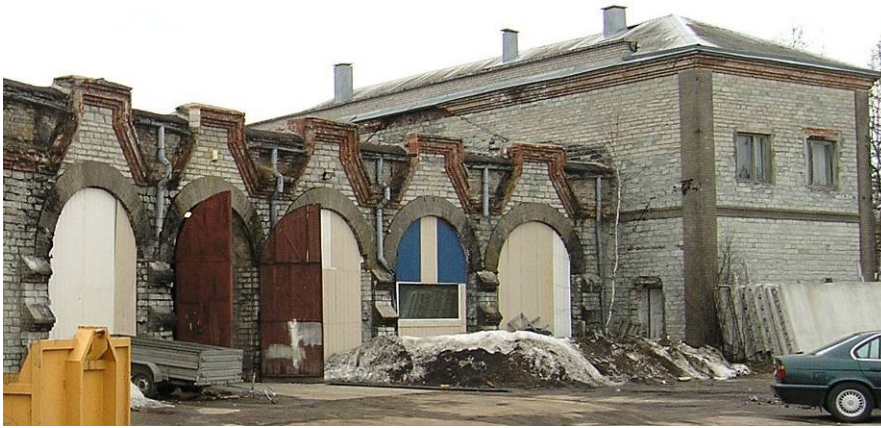
Kõige paremini on säilinud administratiivkorpuse poolne I sektsioon, kust saame kõige paremini aimu depookorpuse algupärasest lahendusest ja materjalikäsitlusest.

Foto 19:
Depookorpuse I
seksioon ja viis väravat

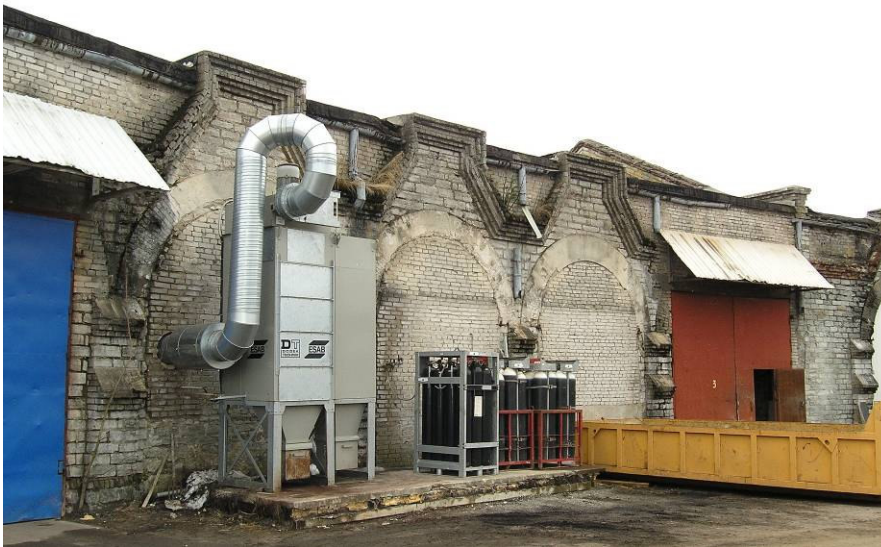
Foto 20:
Depookorpuse II
seksioon ja viis väravat

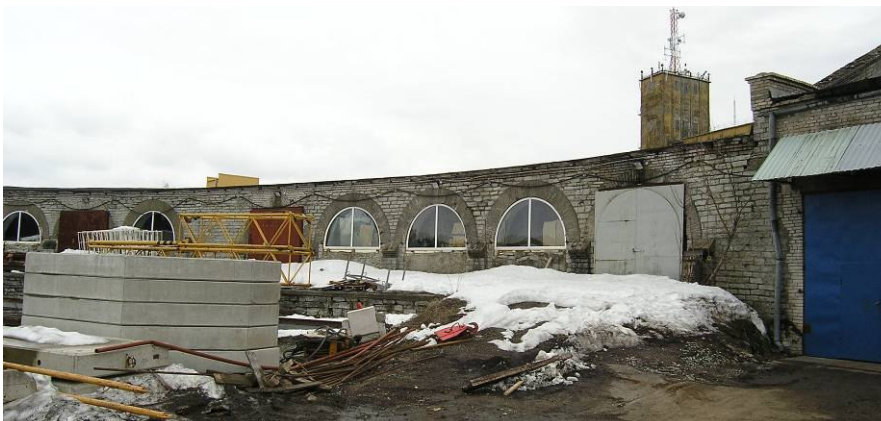
Foto 21:
Depookorpuse III ja IV
seksioon

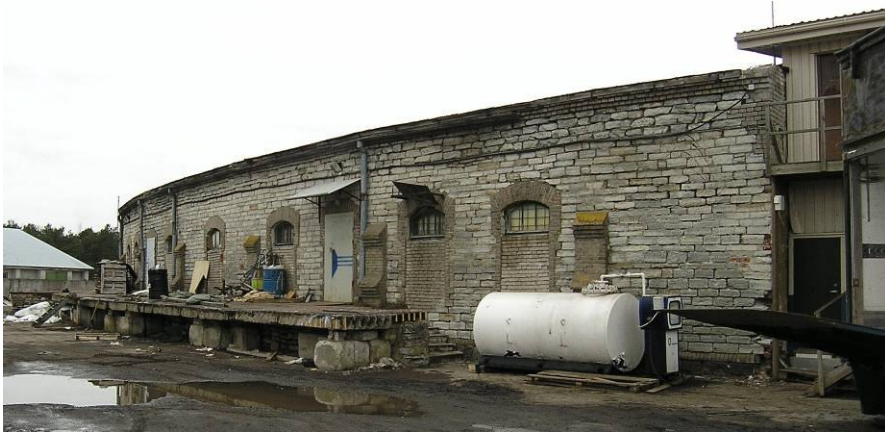
Foto 22:
Depookorpuse III ja IV
seksioon tagafassaadis

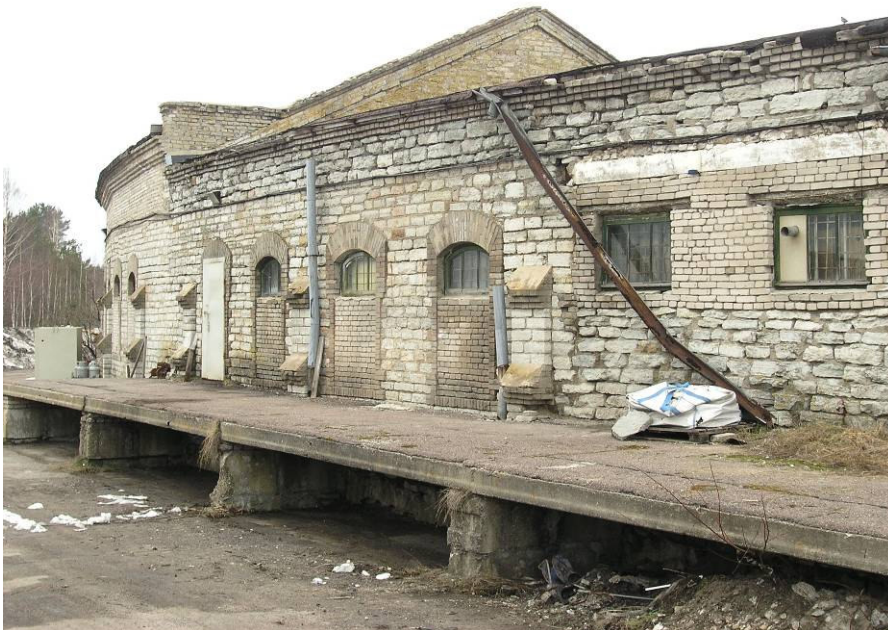
Foto 23:
Depookorpuse II ja III
seksiooni üleminek
tagafassaadis

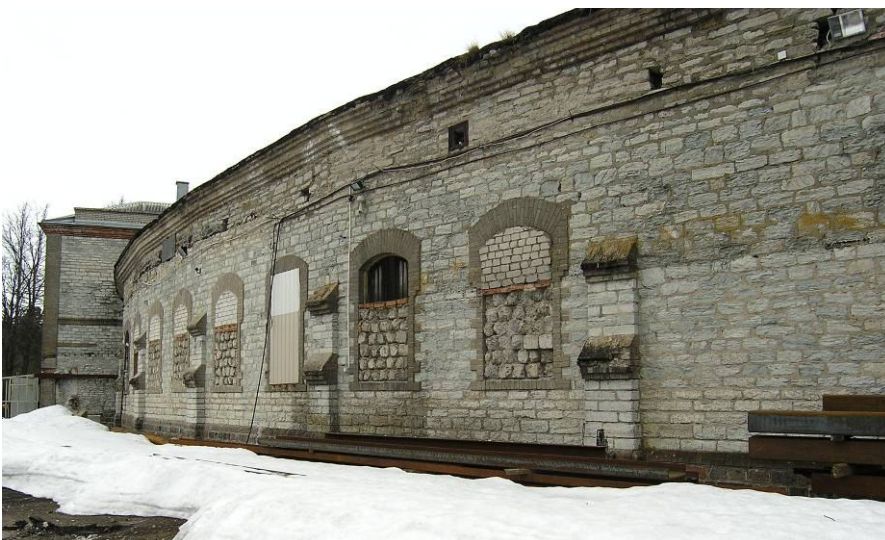
Foto 24:
Depookorpuse I ja II
seksioon tagafassaadis

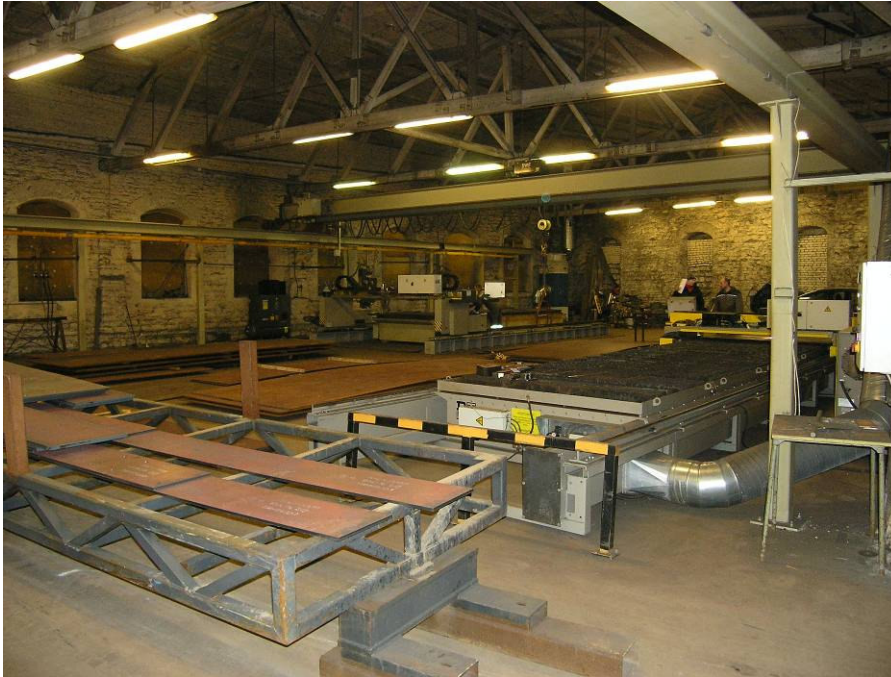
Erinevate seksioonide katuse kandesüsteem on lahendatud erinevalt. II seksiooni katuse kandekarkassiks on puitfermid (vt foto 26). III ja IV seksioonis on katuse kandekarkassiks on raudbetoonpostidel talad ja raudbetoonplaat (vt foto 27).

Foto 26: II seksiooni interjäär (1954.a. remondiprojekti järgsed puitfermid)

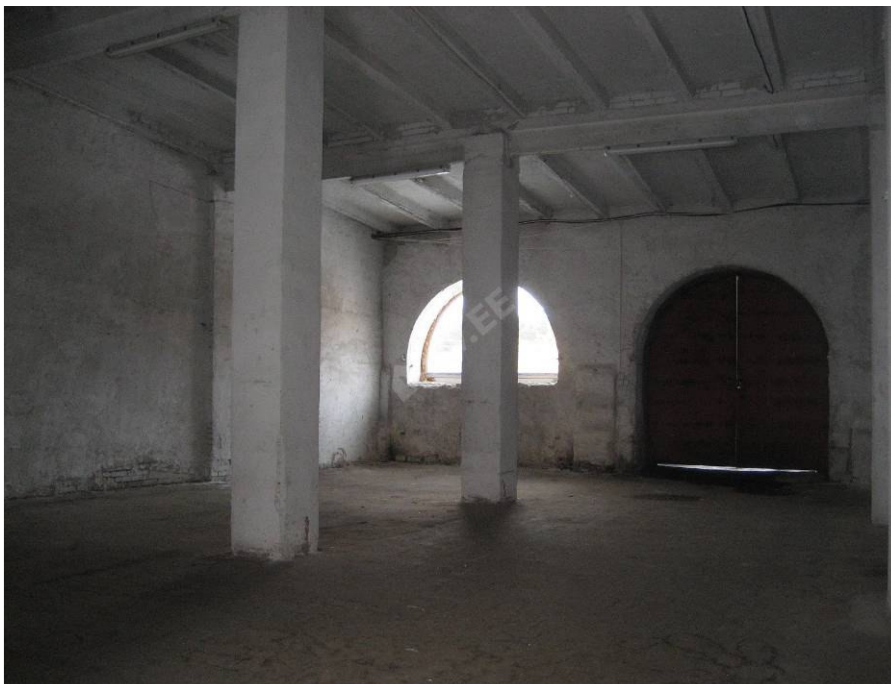
Foto 27: III ja IV seksiooni interjäär (katuse kandjateks on raudbetoonpostid ja -talad)

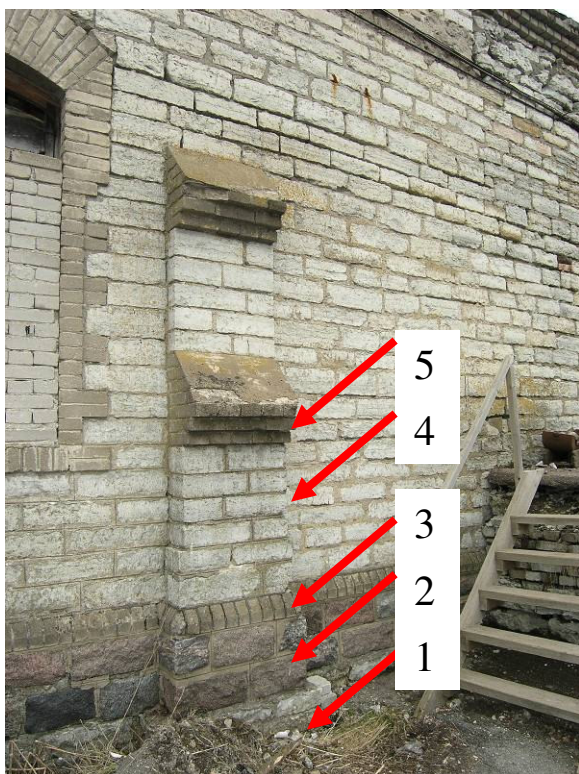
Olemasolevad hoone vundamendid on paekivist. Vundamendid on heas seisukorras, ilma deformatsioonipragudeta. Madal sokkel on maakividest, sokli paekiviseinaks üleminekut tähistab hallidest silikaattelistest vöö (vt foto 30). Sokkel on nähtavates kohtades hästi säilinud, vähesel määral on näha tühjaks vajunud vuuke või üksikuid puuduvaid või ilmastikutingimuste tõttu lagunenuid kive maakivisokli osas või tellisvöös. Estakaadidega varjatud kohtades ei õnnestunud vundamendi seisukorda hinnata.

Foto 30: Fassaadist eenduv tugipiilar ja välisseina materjalikäsitus

- (1) paekivivundament
- (2) maakividest sokkel
- (3) silikaattelistest vöö
- (4) paekvaadritest tugipiilar
- (5) hallidest silikaattelistest piilari karniis

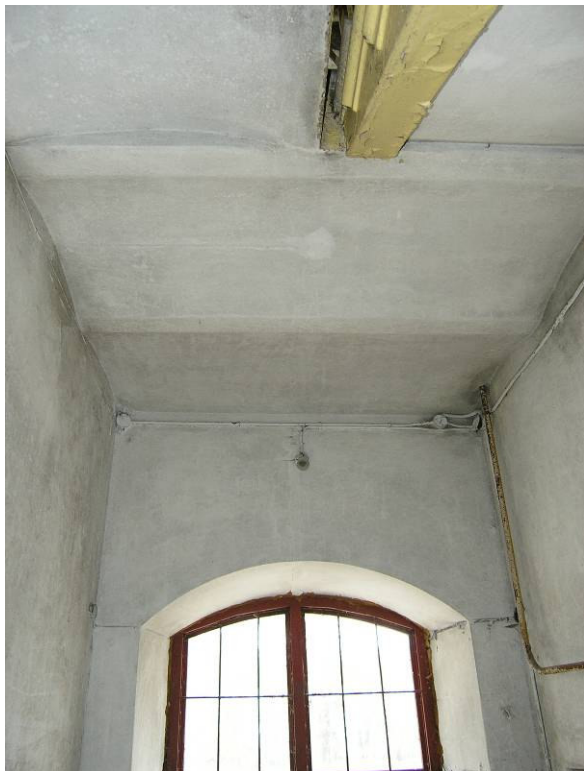
Administratiivkorpuse vahelaed on monoliitsest raudbetoonist. Trepikoja lagi on lahendatud talade ja madalate kaarvõlvidega (vt foto 33).

Vahelaed on üldiselt heas seisukorras, nähtavaid konstruktiivseid kahjustusi ei tuvastatud.

Foto 33: Trepikoja tala-võlvlagi

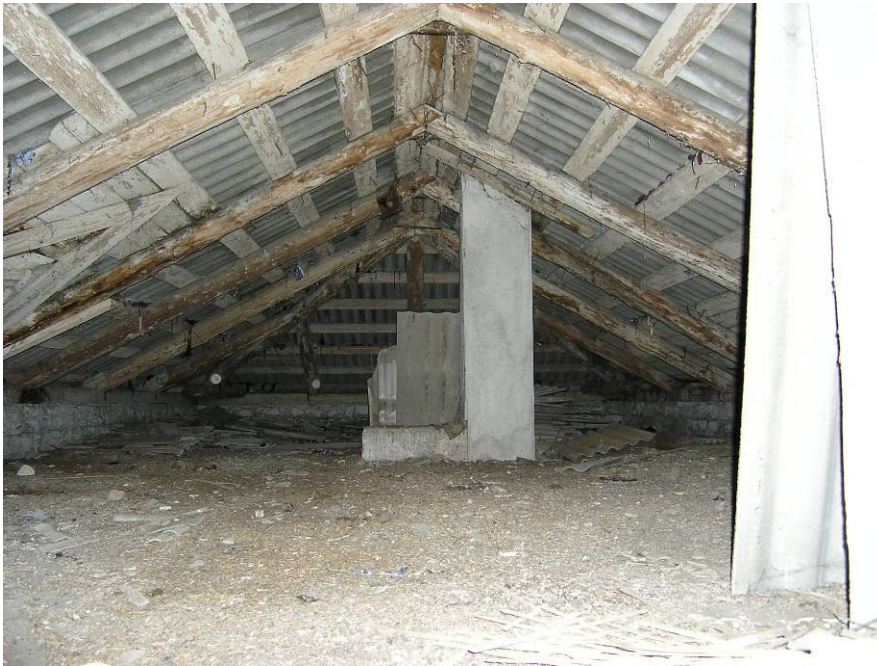
Administratiivkorpuse katus on puitsarikatel, kaetud hõreda laudise ja laineliste eterniitplaatidega (vt joonis 34). Räästa- ja harjaosas on katus kaetud tsingitud katuseplekiga. Katus on varustatud lumetõkkena töötavate räästapealsete vihmaveerennidega. Katuse kandekonstruktsioon on algupärane, eterniitplaatidest kattematerjal on hilisem lisandus. Vihmaveetorud fassaadidel puuduvad. Katus on üldiselt heas korras ja vettpidav, kuid katusel on kaks kolmnurkset aknata uuki ja katmata katuselugiava, mistõttu on märgata mõningast konstruktsioonide märgumist. Kõige halvemas seisus on müürlatt, mille all puudub horisontaalne hüdroisolatsioon (vt joonis 35).

Foto 34:
Administratiivkorpuse
katusekonstruktsioonid
ja algupärane korstnajak

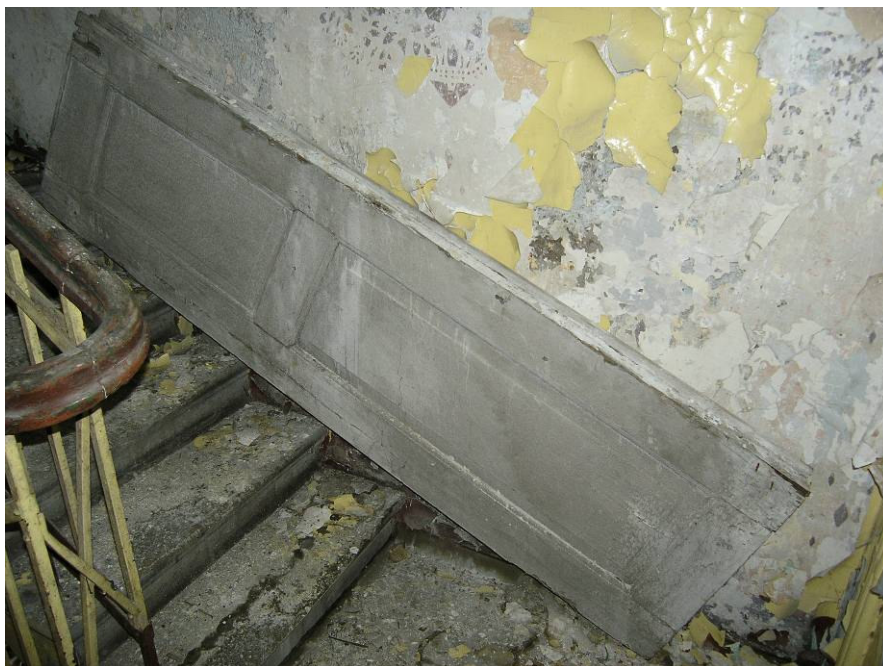
Adminkorpuse välisuks ja valgmikuaken ei ole algupärased (vt foto 40). Samuti ei ole säilinud algupärased siseuksed. Trepikojas vedelev puidust tahveluks võis olla algupärane siseuks (vt foto 41).

Foto 41:
Administratiivkorpuse
võimalik algupärane
siseuks
