**RAKVERE AMETIKOOLI PEAHOONE
EHITUSLUGU
JA OLEMASOLEVA OLUKORRA HINNANG**

Objekti aadress: Piiri tn.8, Rakvere. Lääne-Virumaa

2010/2011. õ-a. Arhitektuuri konserveerimise ja restaureerimise täiendkoolituskursuse
lõputöö

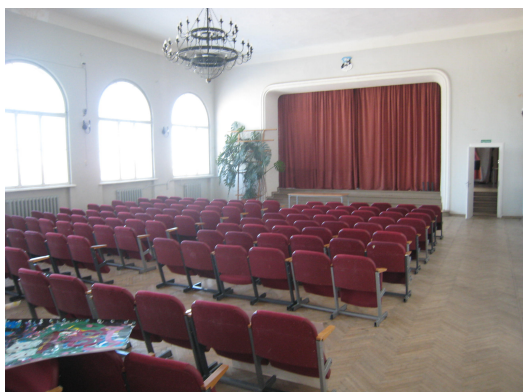
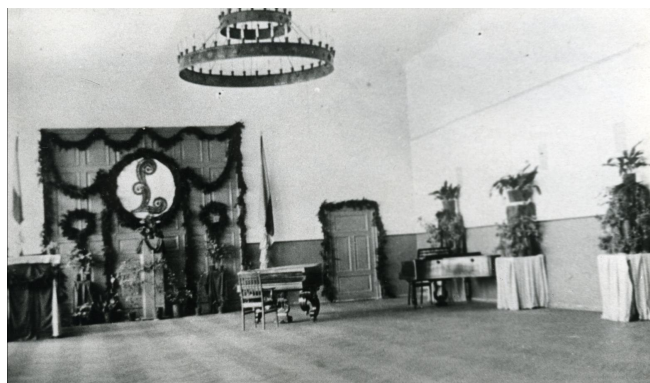
Ruumide funktsioone on aga aja jooksul tihti muudetud: nii näiteks erinevad need eskiislahenduses olevatega. Kodukiriku väljaehitamise idee on päevakorral alles 1915.aastal. Sellest aastast on säilinud altari asukoha eskiislahendused ja viimistlustööde hinnakiri (vt.lisanr.4). Praeguseks on kodukiriku ruum ümber ehitatud lavaks, idapoolsed suured uksead on kadunud ja nende asemel on lava-ava.

Foto 7. Vasakul aula sisevaade idapoolsele siseseinale aastal 2010, paremal sama siseseina originaalne lahendus suurte ustega (ajalooline foto Tallinna Ülikooli arhiivist)

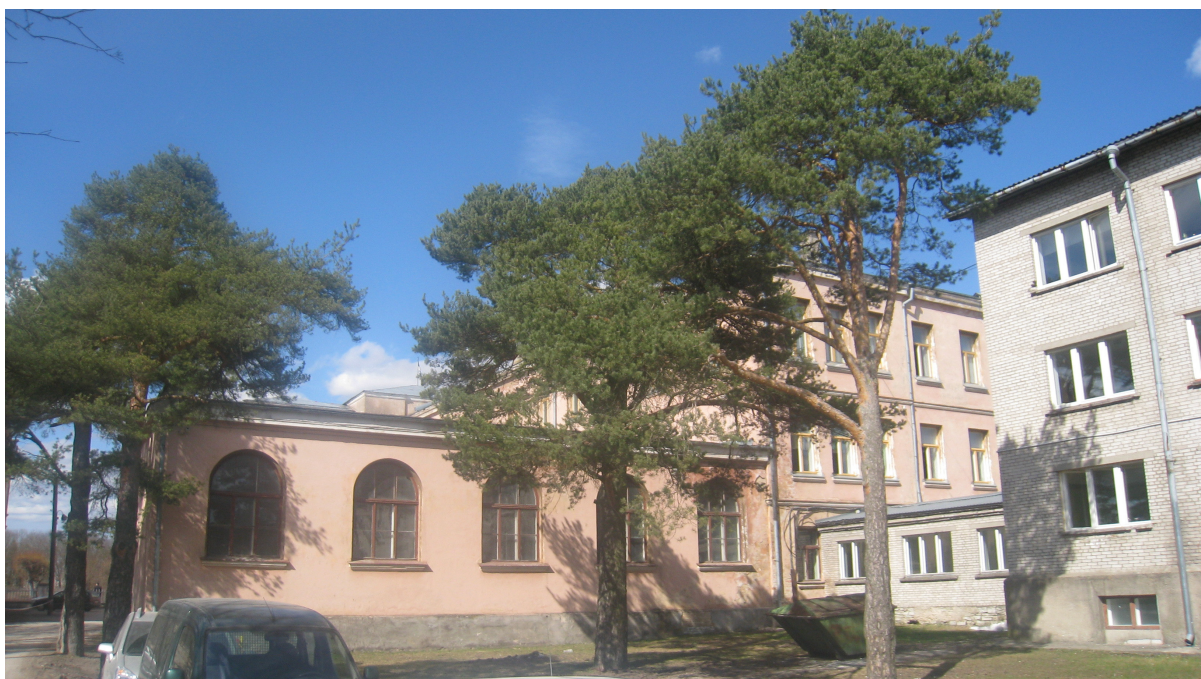
Foto 9. Vaade hoone tagatiivas asuvale praegusele võimlahoonele, ühendusgaleriile ja 1962. aastal ehitatud ühiselamule. Võimlale on ees algsed originaalaknad, lamekatuse asemel oli algselt viilkatus.

- Fassaadide niiskuskahjustused likvideerida
- Lagunenud räästakarniisid parandada, algse kuju saab jäljendina võtta pööningul säilinud karniisi järgi
- Aknaplekid, karniise katvad plekid ,samuti rõdubarjääri kattev plekk uuendada
- Restaureerida peafassaadile jäävad ajaloolised aknad ja koridori aknad. Aulas olevad 5 akent raamistus, lattkremonid, pöörad, hinged ja avamisnupud.restaureerida. Võimla aknad restaureerida
- Säilitada ja restaureerida rõdule viiv kahepoolne klaasitud topeltuks
- Võimla katuse R/B kumerplaadid demonteerida ja võimlale ehitada puidust turvikutega viilkatus

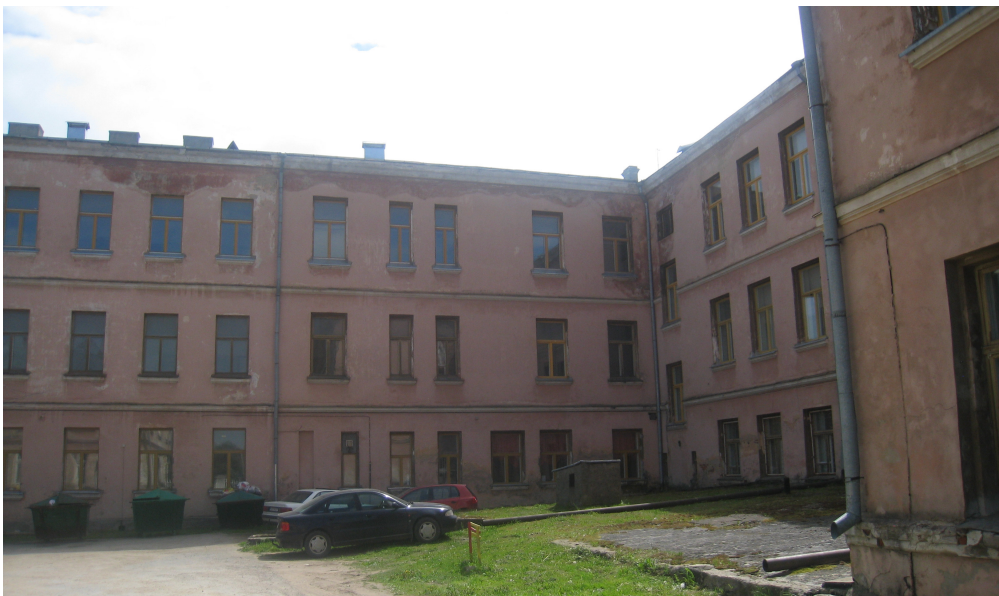
Foto 13, all: Vaade peahoone idapoolsele sisehoovile. Paremal hoone keskosa, otse tagatiib juurdeehitusega ja ees keskosa kõrvale ehitatud nn. tahkekütuse kelder.

Peahoone keskosa kõrvale on ehitatud maa-alused keldriruumid, mida kunagi kasutati tahke kütuse hoidlana. Sissepääs on hoovist. Kuna ruum on seisnud hooldamatult väga kaua aega on katusekate täielikult amortiseerunud ja sammaldunud. Katuse kalle on väike ja kõik sadeveed ja lumi jääb katusele pidama. Olemasolev tuulutuskorsten on ilma katteta - kõik vesi jookseb otse sisse. Seetõttu on olemasolev lae betoonist konstruktsioon pidevalt läbimärg. Laes olevad ilmselt raketisena kasutatud puitprussid on märjad, (ülevaatuse päeval) tilkus kõikjalt vett. Lage toetavate R/B talade seisukord on väga halb- kohati on betoon katki ja märg, nähtav talade armatuur läbi roostetanud. Nii betoonist välistrepp kui ka maapinnast väljulatuivad betoonseinad on sammaldunud ja amortiseerunud.

- Katkised sokliosad parandada, lahtine krohv eemaldada
- Maaalused tahkekütuse hoidla ruumid lammutada (siis saab vabastada ka 1.korruse hoovipoolsed aknad „trellidest”)
- Ümber maja perimeetri teha vundamendile hüdroisolatsioon ja maja äärde sillutisriba
- kinnimüüritud tagumise trepikoja ukseava ja aknaavad vabastada hilisemast müüritisest ja teha uued valguskastid. Akende hävinud sulused uuendada hoone rajamise ajastule sobivas vormis ja kasutada säilinud detaile

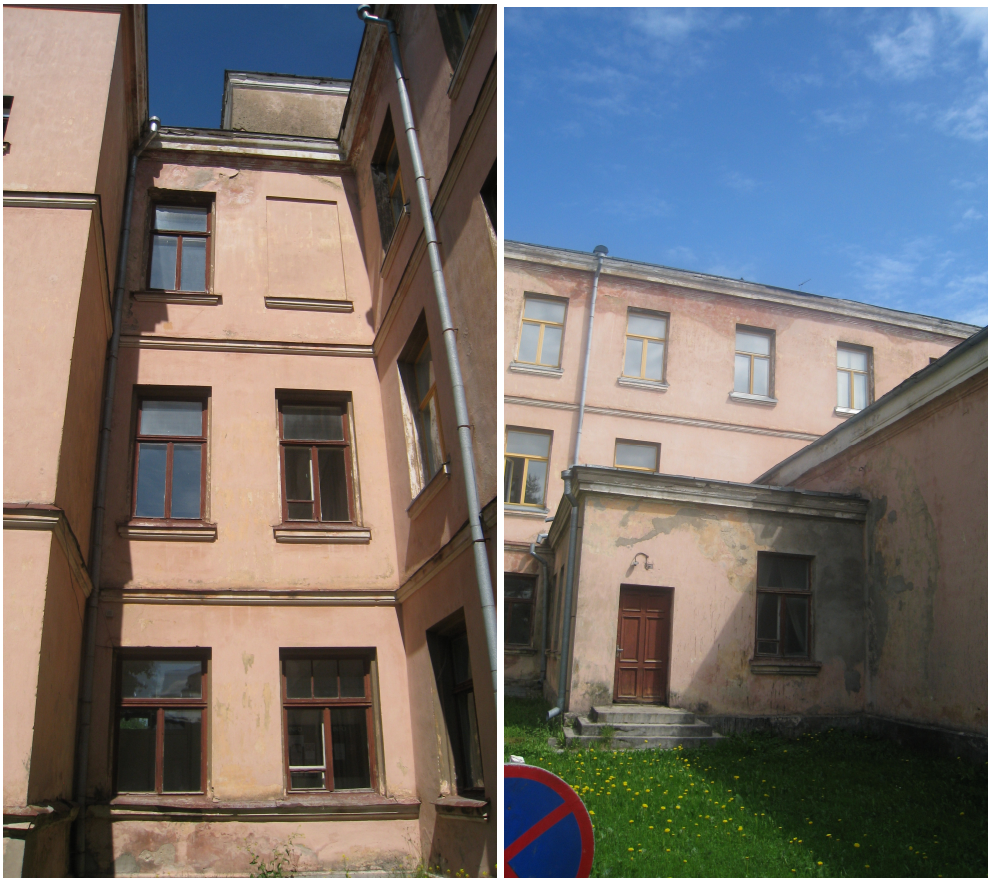
Fotod 14 ja 15. Vaade läänepoolsest sisehoovist fassaaditiiva ja keskosa ühendusnurgale ja võimla kõrvalehitisele.

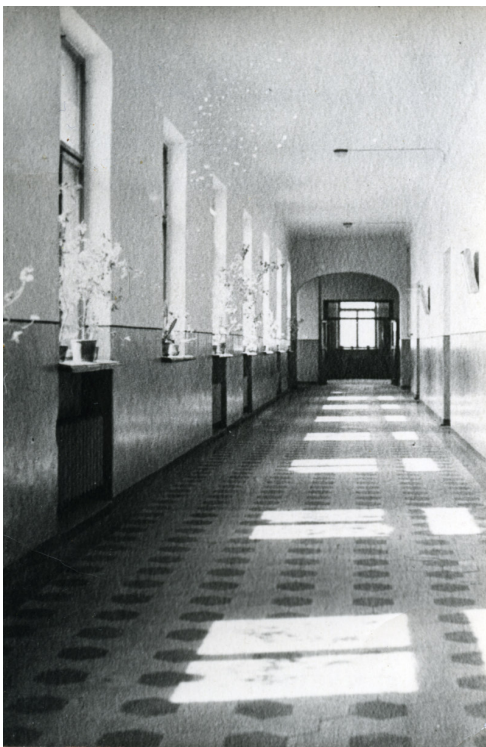
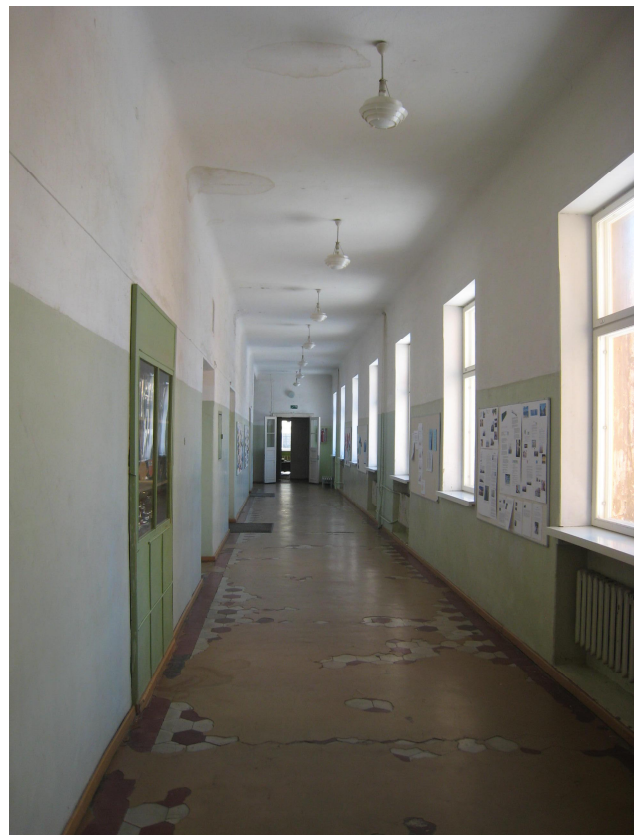
Fotod 21 ja 22. Vasakul hoone koridor arvatavasti 1930-ndatest aastatest. Paremal 2.korruse koridor aastal 2010. Vasakpoolse foto allikas: Tallinna Ülikooli arhiiv

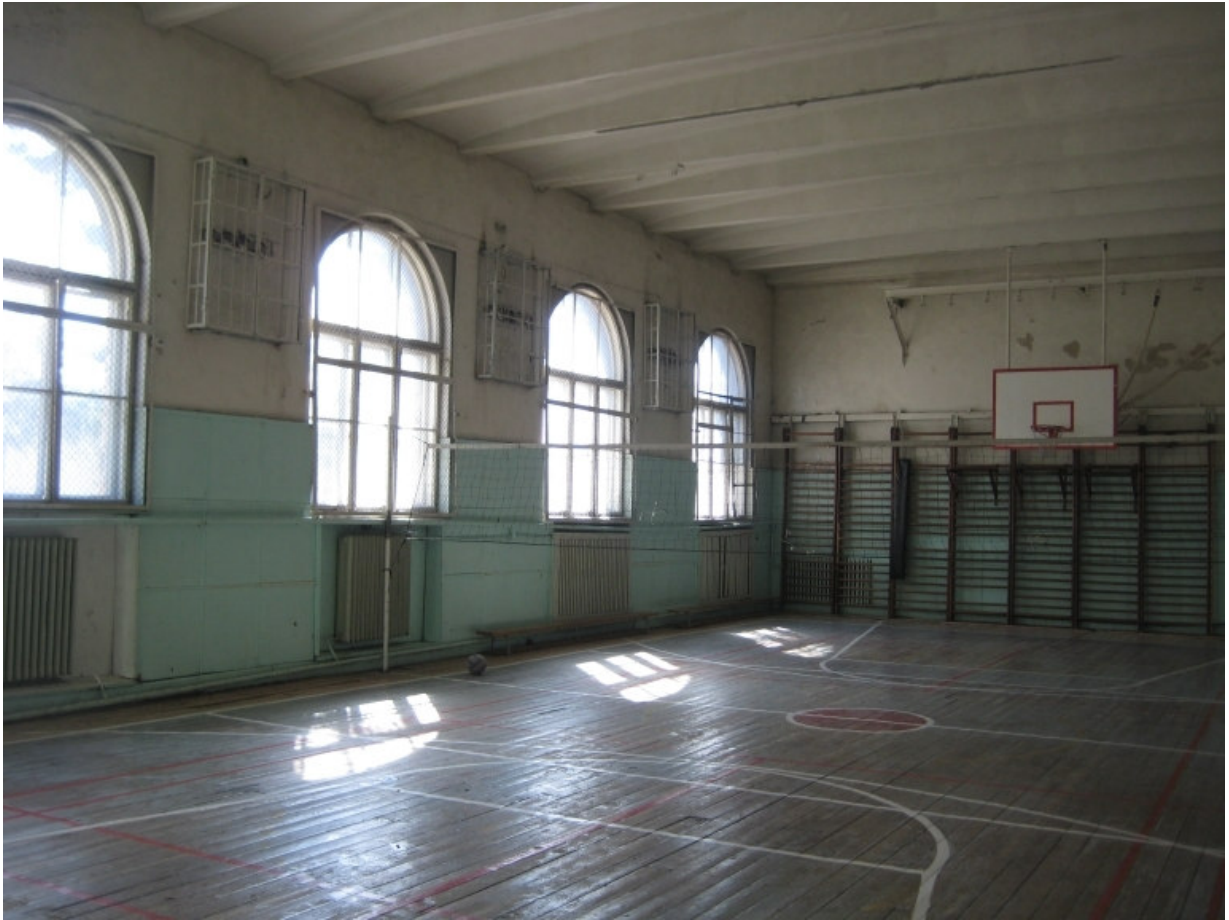
Foto 27. Sisevaade võimlasse aastal 2010. Saali lae moodustavad R/B katuse kumerplaadid, akendeks algsed originaalaknad. Otsaseinas on näha algsed metallist konstruktsioonid võimlemisatribuutika kinnitamiseks. Seintel vineertahveldus.

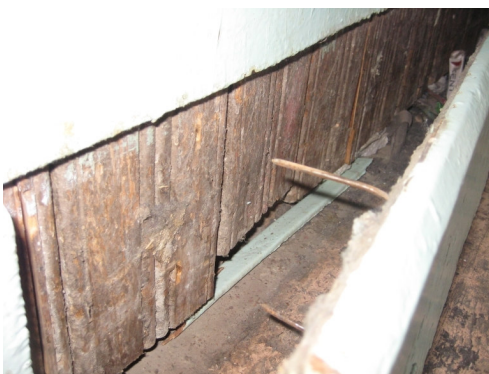
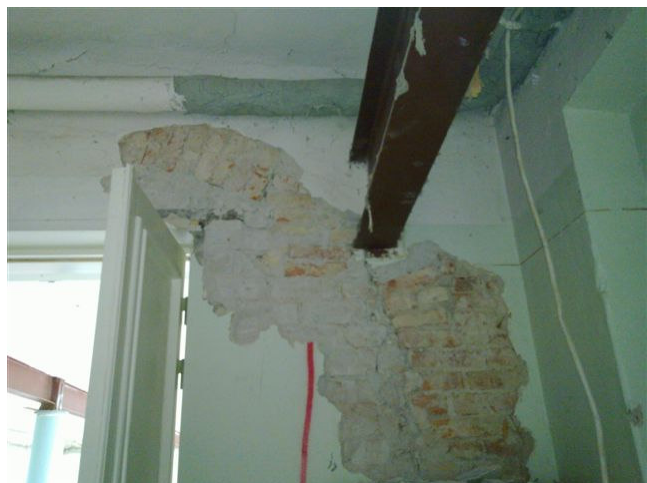
Foto 28 ja 29. Vasakul: võttes lahti võimla seina vineertahvelduse, tuleb alt välja algne profileeritud püstlaudis. Paremalt: 1.korruse söökla otsaseinas peale krohvi eemaldamist välja tulnud kaaravade tellismüüritise serv. Läbi ukse on näha söökla laetalade terasest toeraam.

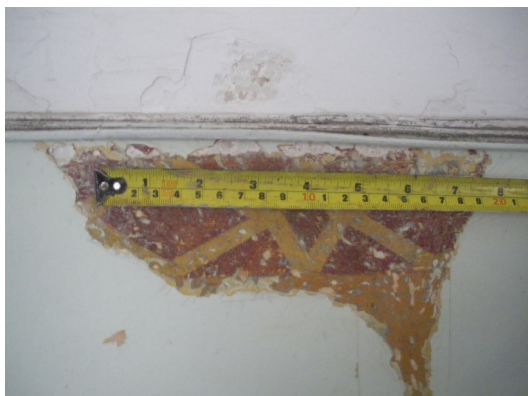
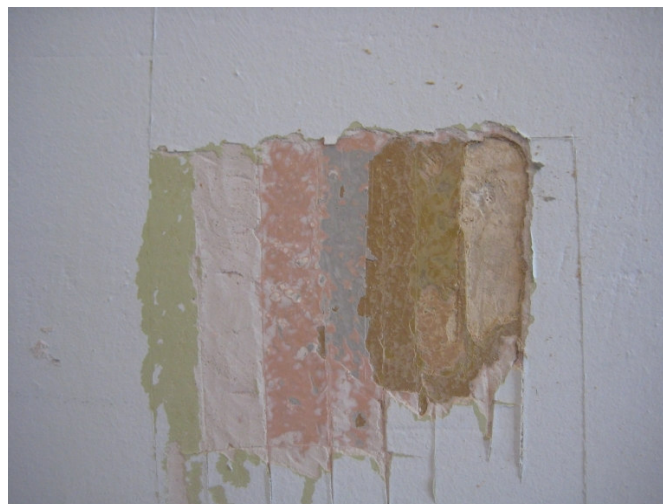
Fotod 30 ja 31. Vasakul sondaaž 1.korruse koridoris, paremal sondaaž 3.korruse klassiruumist.

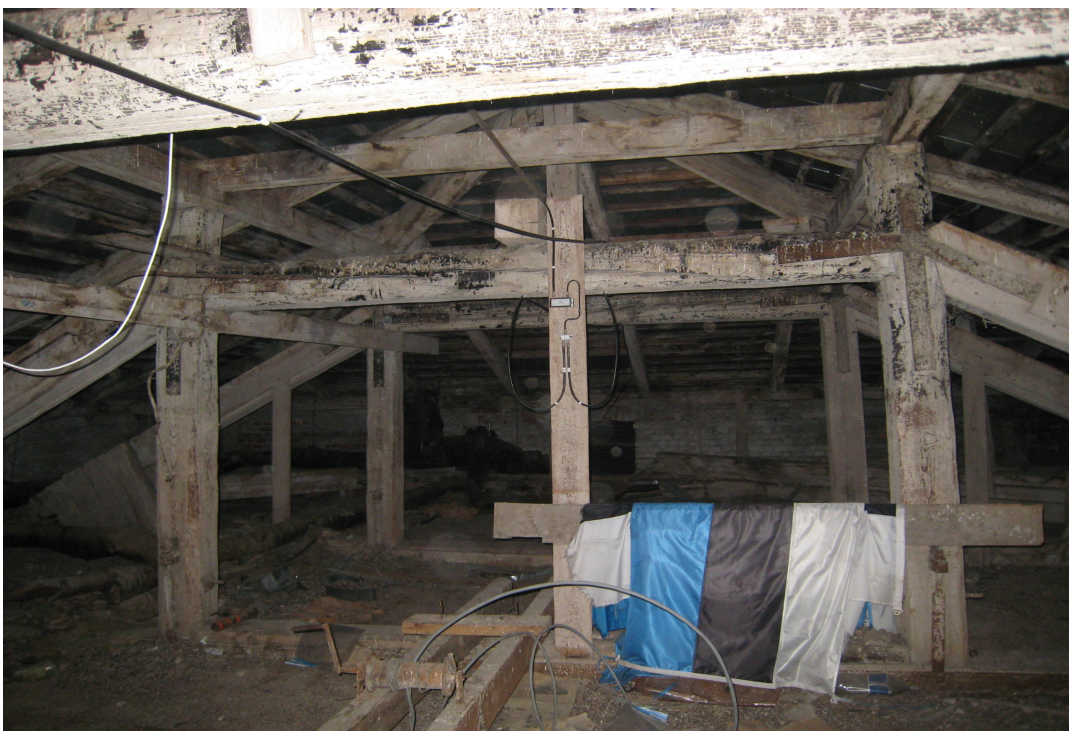
kahjustatud ka puidumädanikust. 3-nda korruse laes on näha läbi pööningu vahelae imbunud vee kahjustusi. Aula kohal oleva katuse kandekonstruktsiooniks olevate 4 trapetsturviku tehniline seisukord on halb. Turvikutel on näha tulekahjujälgi, kaldtoed on küljelaudadega toetatud. Ülevaatusel ajal avamisi täies ulatuses teha ei saanud, seetõttu tegelik olukord selgub ehituse käigus.

Foto 33. Aulapealne pööning. Vaade katust kandvatele turvikutele.

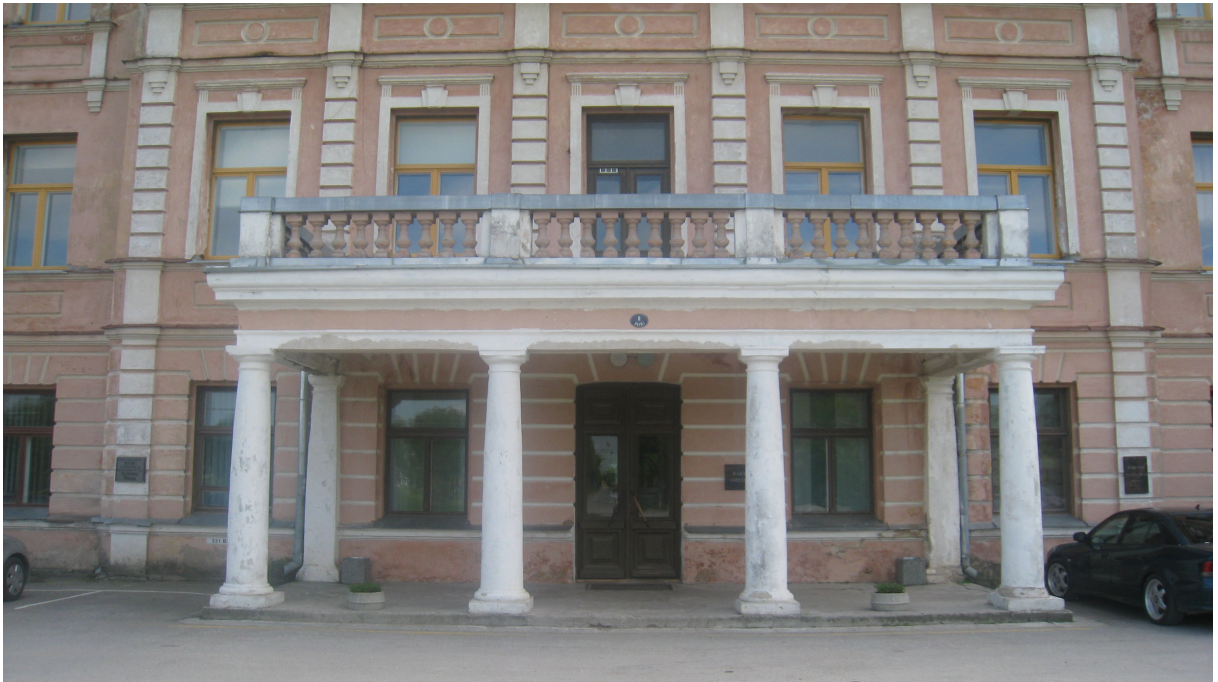
Foto 35. Rakvere ametikooli peasissepääs aastal 2010. Hoonele iseloomulik avatäidete mitmekesisus. Algetena on säilinud peauks, rõduposti kõrval olev aken ja rõdu välisuks. 2.korrusel on kollaste raamidega uued pakettaknad.

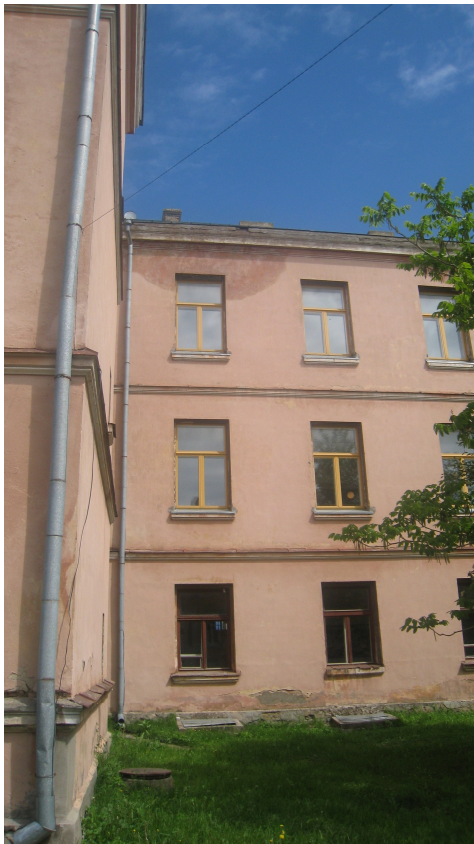
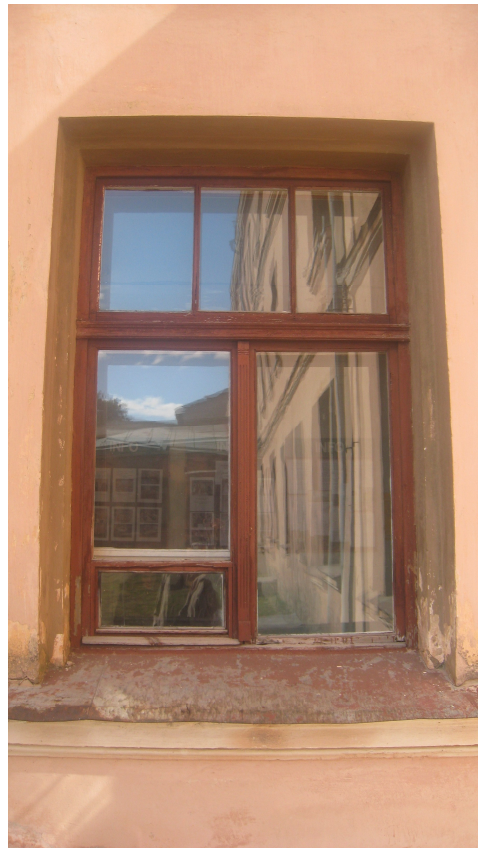
Fotod 36 ja 37. Vasakul vaade hoone keskosale läänepoolsest hoovist. 2 ja 3. korrusel on uued pakettaknad, 1.korrusel on veel säilinud algseid puitaknaid (parempoolne foto).
