**Piiri magasiaida tehnilise seisukorra hinnang ning
ettepanekud konserveerimis- ja restaureerimistööde
läbiviimiseks.**

Objekti aadress: Piiri küla, Muhu vald, Saare maakond

2010/2011. õ-a. Arhitektuuri konserveerimise ja restaureerimise täiendkoolituskursuse
lõputöö

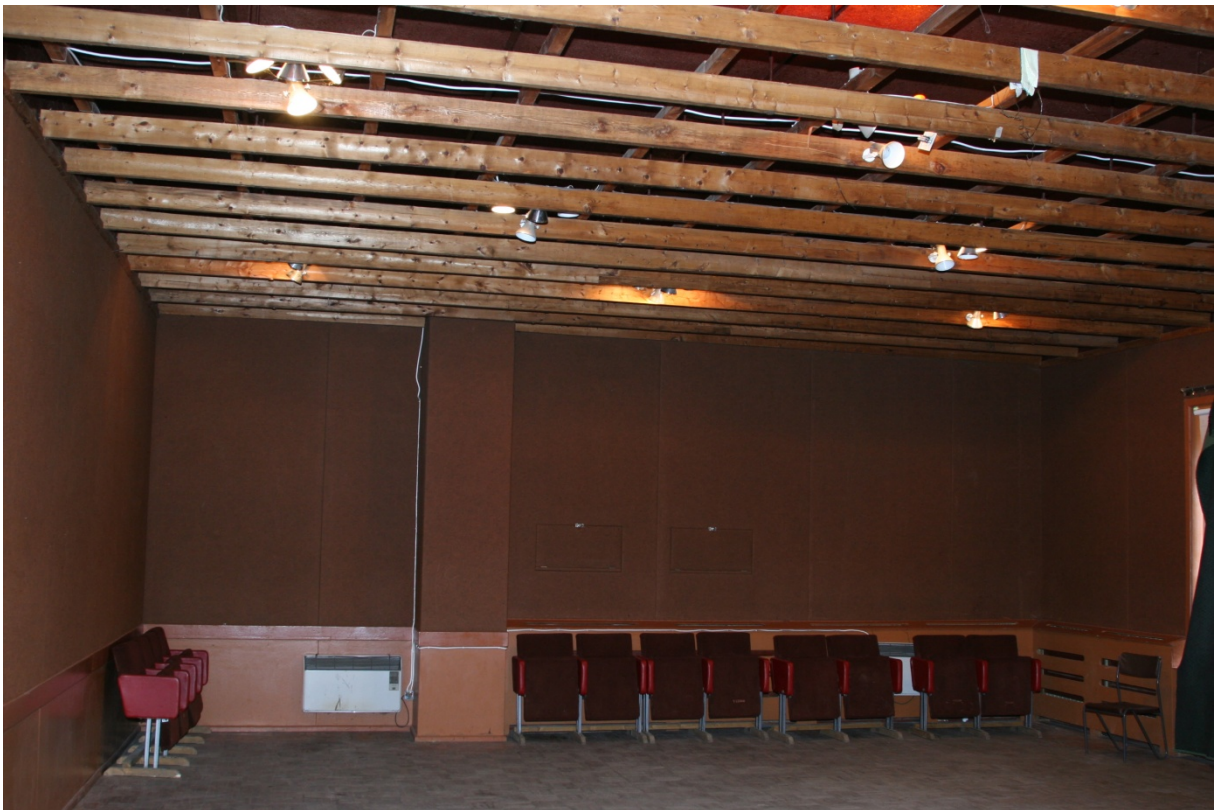
Foto 11 – rahvamaja saal vasakpoolses sektsioonis

Maire Liitmäe meenutab, et 1978. aastal viidi läbi rahvamaja remont, mille käigus pandi põrandale parkett, lakke ehitati omapärane puitsõrestik-ripplagi, sein kaeti vaibaga (vt. foto 11), ahi lammutati, saali paigaldati radiaatorid ning hakati kütma katlamajast. Sellele eelnevalt oli 1977. aastal toimunud traagiline õnnetus, kui senises katlamajas plahvatas katel ülerõhu tõttu ning katlakütja hukkus. Seoses toimunud õnnetusega ning küttevõimsuse vajaduse kasvuga ehitati katlamajale veel üks juurdeehitus lisaks (vt. joonis 4).

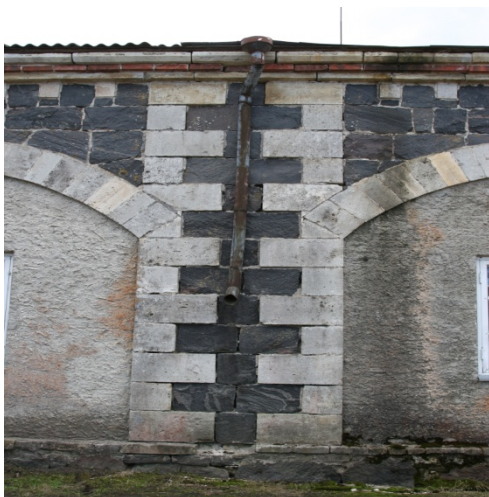
On alust arvata, et parempoolse seksiooni praeguseeni säilinud vihmaveesüsteem koos omapäraselt seina poolel kõrgusel lõppeva vihmaveetoriga (vt. foto 33) on paigaldatud samal ajal. Vihmaveetoru on seina kinnitatud vuukidesse löödud sepanaelte abil (vt. foto 34). Teistele seksioonidele ei ole vihmaveesüsteemi seni ehitatud.

Foto 33 – vihmaveetoru

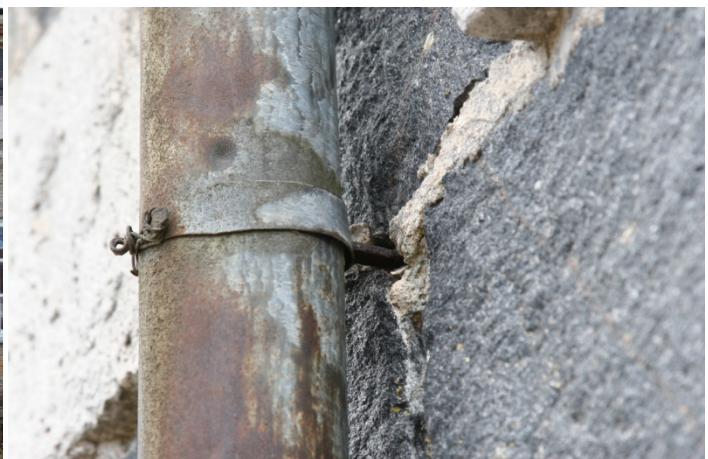
Foto 34 – vihmaveetoru kinnitus

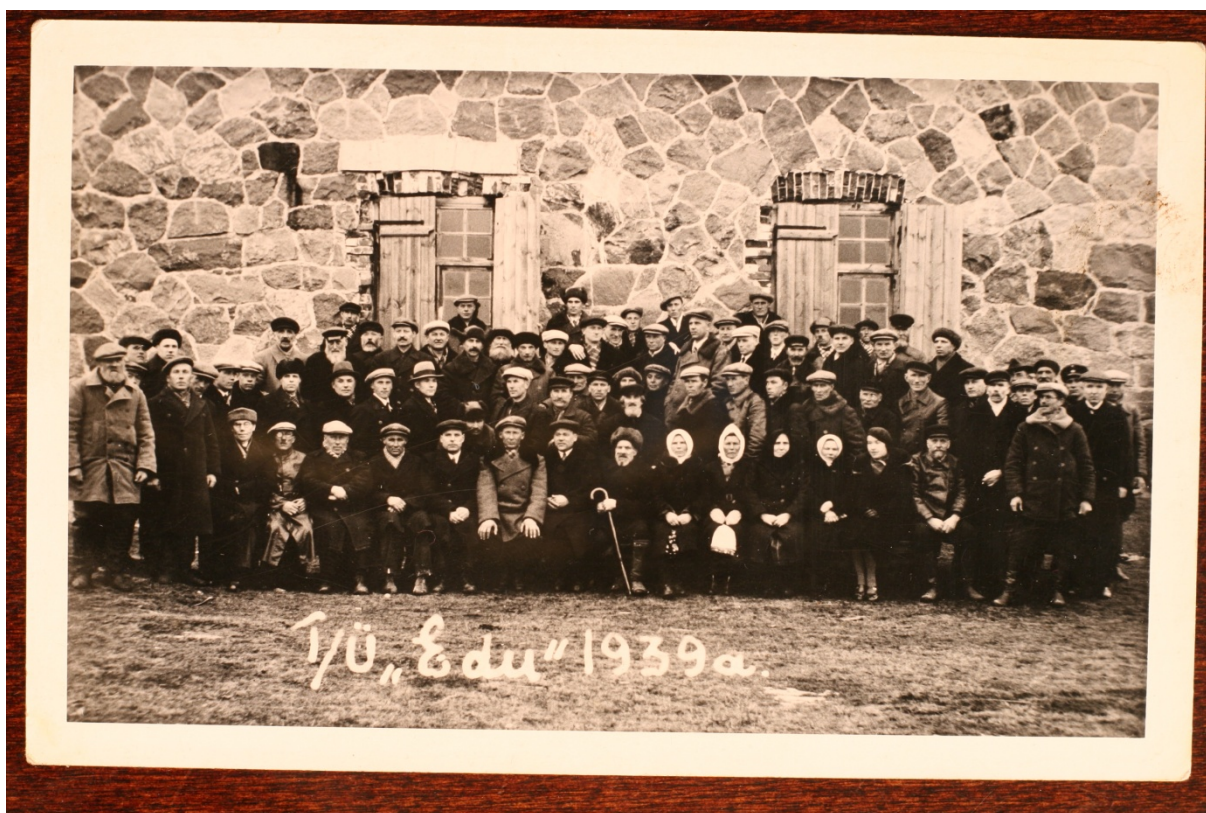
Ka 1930-date lõpus on magasiada hoones tegevus käinud. 1939.a on seal toimunud Tarbijateühistu „Edu” kokkusaamine (vt. foto 36). Fotel on aknavad, mis on välisseina raiutud ilmselt vasakpoolse sektsiooni ümberehitamise ajal seltsimajaks. Sellele arvamusele annab tuge pildilt aimatav aknaava palede vormistamiseks kasutatud telliste seisukord, mis, arvestades eeldatava vasakpoolse sektsiooni seltsimajaks ümberehitamise aastaga 1913, on

selleks ajaks müüris olnud ca 25 aastat. Sellele oletusele lisab tuge fotolt nähtav asjaolu, et vasakpoolse akna kohal on dolomiitplokkidest sillus, mis viitab esialgsele samasugusele väikesele tuulutusaknale, nagu teistel sektsioonidel.

Foto 36 – Tarbijateühistu „Edu” kokkutulek 1939.a magasiadas

savitelistega parandatud (vt. foto 41). Fotolt 36 on näha, et juba 1939 olid avapaledeks laotud tellised mõningate kahjustustega. Kas vahepealsel perioodil on välimiste palede seisukorda parandatud, ei ole teada. Kuigi töö teostus on ebakorrektn, mille on küll osaliselt tinginud maakivist müüri raiutud ava väga ebauhtlane serv, kuid ka kasutatud sobimatu tehasetoodangu tellist, siis sellele väga suurt tähelepanu pööramata pakuks, et olukorra võiks jätta selliseks, nagu praegu on. On selge, et tegemist ei ole esialgse, vaid hilisema lahendusega, las siis paistab olukord ka väga üheselt sellisena välja. Esteetilisema lahendusena väga karvase maakivi ja tellise liitepinna varjestamiseks võiks kaaluda palede ülekrohvimist, kuid kindlasti ei ole selline krohvitud lõik püsiv ning mõne aja möödudes krohvi lagunedes kujuneb vaatepilt veelgi trööstitumaks. Üks võimalus oleks küll asendada tehasetoodangu savitellis oluliselt sobilikuma käsitsi vormitud savitellisega. Näidise leiab nii võlvagedest, vasakpoolse sektsiooni korstna jalast kui karniisist. Pööningul on ka säilinud üksikud lahtised savitellised. Pigem on aga olulisem omale kohale kinni müürida esialgse väikese akna, praeguse vasakpoolse akna kohale jääv ära vajunud dolomiidist sillus ning selle peal olev maakivist müürikivi (vt. foto 36).

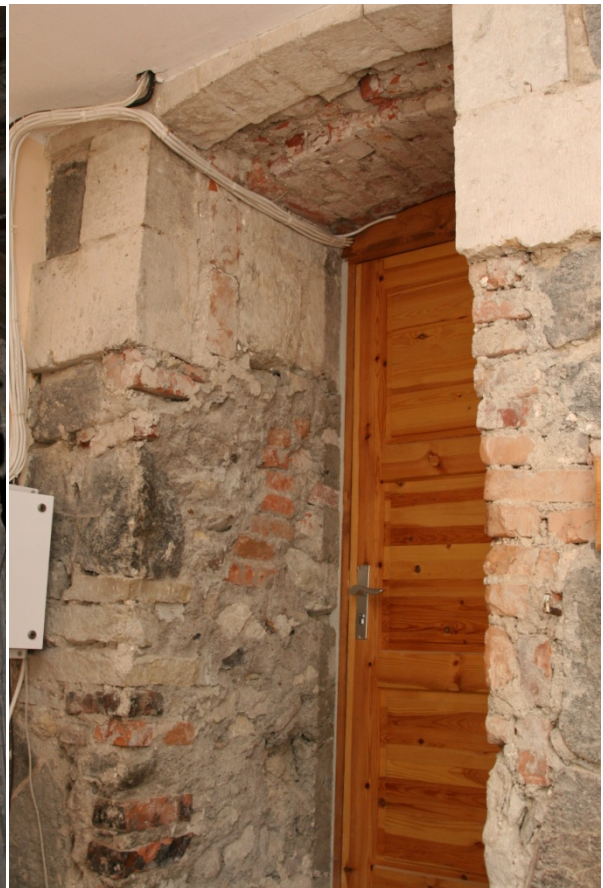
Foto 38 – korstnapitsi alumine osa

Vasakpoolse sektsiooni otsaseinas asuva korstna jalg on pööningu osas tõsiste kahjustustega (vt. foto 38). See on külmade pööningute puhul tavapärase probleem, et talvine temperatuuride suures vahemikus kõikumine lõhub intensiivselt korstnajalga. Antud korstna puhul on küll esimene küsimus, kas seda planeeritakse sihtotstarbeliselt ka veel kasutada.

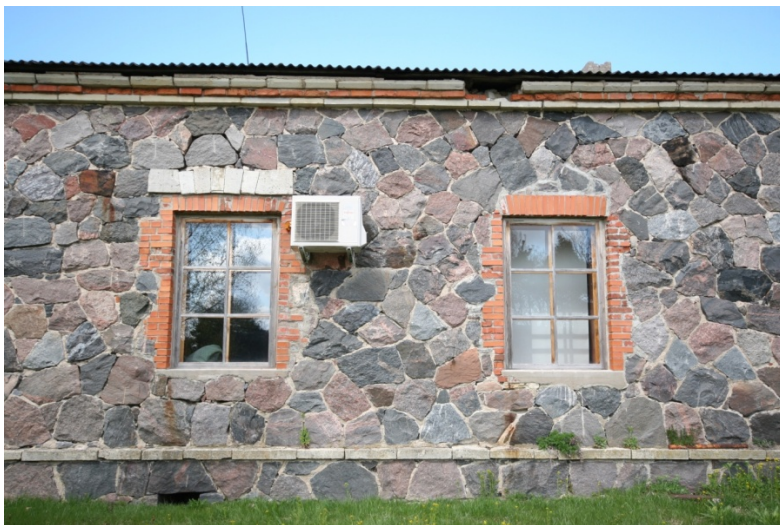
Foto 41 – rahvamaja saali aknad

Ajavahemikul 2003.-2005.a uuendati rahvamaja otsaseina 1960-datel ehitatud kinoaparaadi ruumi fassaadi (vt. foto 3), parandati saali aknaavade põletatud savitellistest palesid (vt. foto 41) ning paigaldati saalile uued aknaraamid. Aknalengid jäid endised, mis pärinevad ilmselt 1960-date alguses läbi viidud remonditööde ajast.
