## TÄHE TN 89 KRUNDI KUJUNEMINE

Objekti asukoht: Tähe tn 89, Karlova linnaosa, Tartu linn, Tartu maakond

2009/2010. õ-a. Arhitektuuri konserveerimise ja restaureerimise täiendkoolituskursuse  
lõputöö

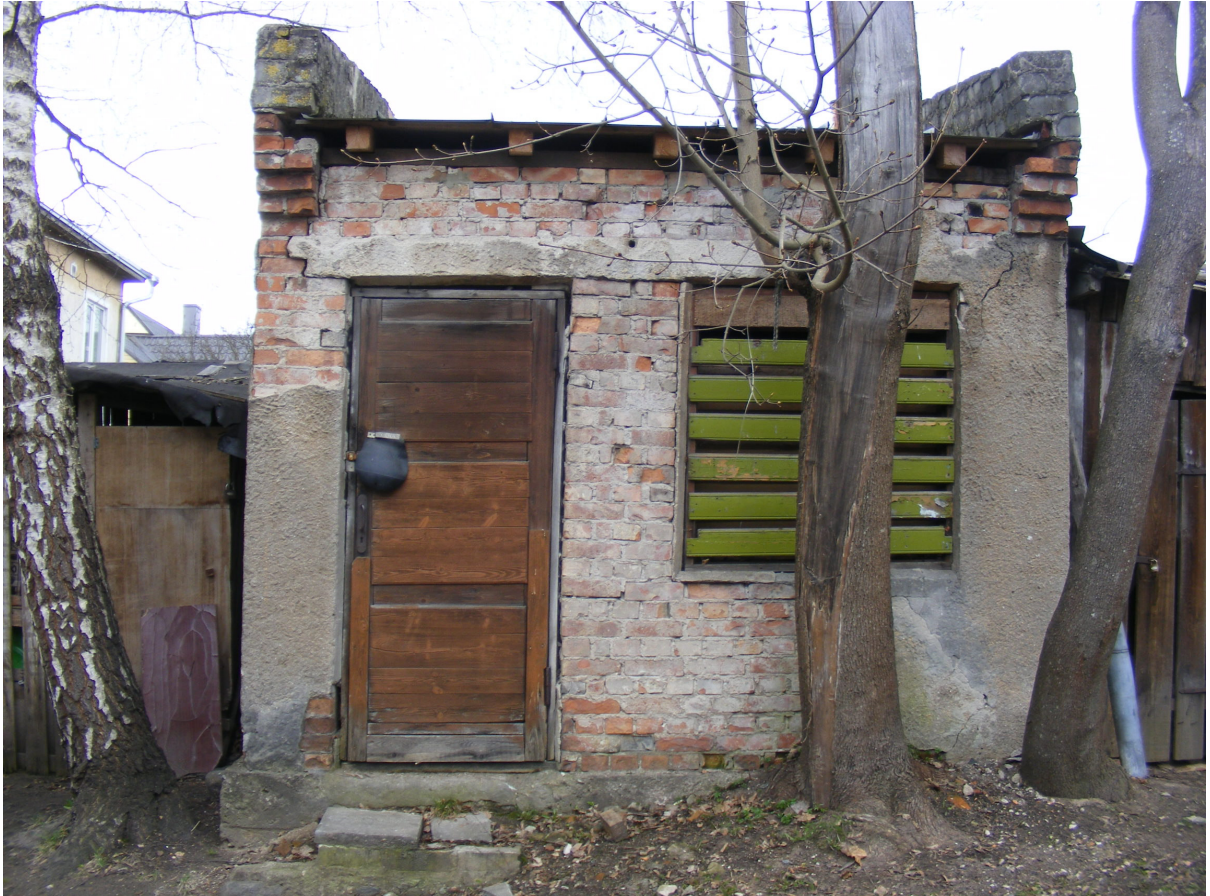
Joonis nr 9. Krundil asuv punastest savitellistest ja lubimördiga krohvitud pesuköök on ehitatud 1956. aasta tüüprojehti järgi. Allikas: Edgar Kaare, aprill 2010.

Pesuköögil on viilkatus, mida katab valtsitud terasplekk. Uuendatud katuse teostus on hoone seisundile kahjulik. Katuse räästad on liialt kitsad ning puuduvad sademevee kogumise süsteemid (vihmaveerennid ja –torud). Katuse seisund on mitterahuldav. Punasest savitellistest otsaseinad ulatuvad tulemüüridena katusest kõrgemale. Müüripealseid on hilisemalt parandatud silikaattellistega. Hilisem kiviladu on kehva ehituskvaliteediga ja müüripealset pole sademevee eest piisavalt kaitstud. Kiviseinte lubikrohvi on parandatud, kuid hetkeseisu kohaselt on krohv müüridelt suuremas osas lahti lasknud. Hoone ukse seisund on rahuldav. Laudadega üle löödud aken vajab täiendavaid uuringuid.

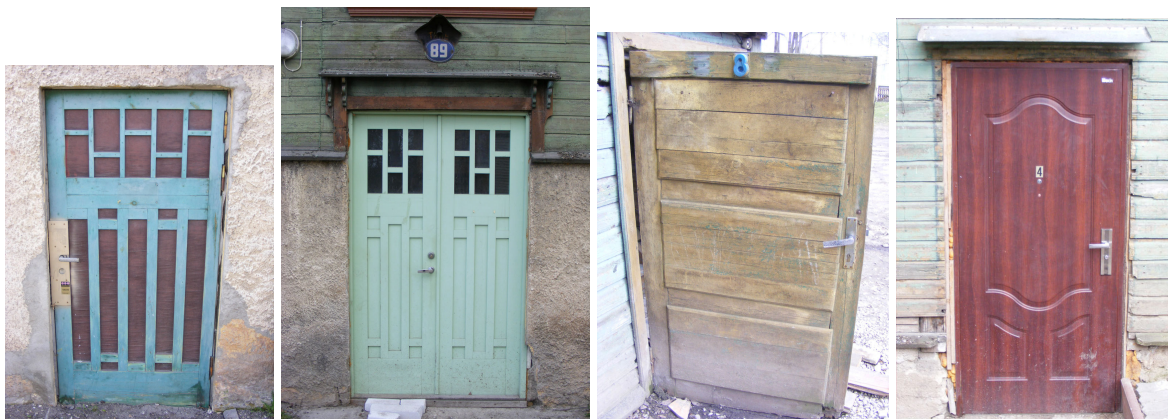
Joonis nr 19-22. Hoonel leiduvad erinevad ukсед. Foto nr 20 kujutab originaalkarniisiga uut välisust. Allikas: Edgar Kaare, aprill 2010.

Hoone tänavapoolsetest välisustest on säilinud varasemalt poe juurdepääsuna kasutuses olnud uks (joonis nr 19). Suure tõenäosusega pole ka antud ukse juhul tegemist esialgse, vaid ilmselt 20. sajandi teisest poolest pärineva lahendusega, mis jätab antud konteksti viimistluselt sobimatu mulje. Ülejäänud Tähe tn poolsed 2 ust on uued ja ulatuvad sokliosast kõrgemale (joonis nr 20). Ukсед on liigendatud kitsaste ja püstiste riskülikukujuliste sisselõigetega, mis uste ülemises osas tekitavad huvitava ukseakna jaotuse. Ukсед on helerohelise värvusega, mis

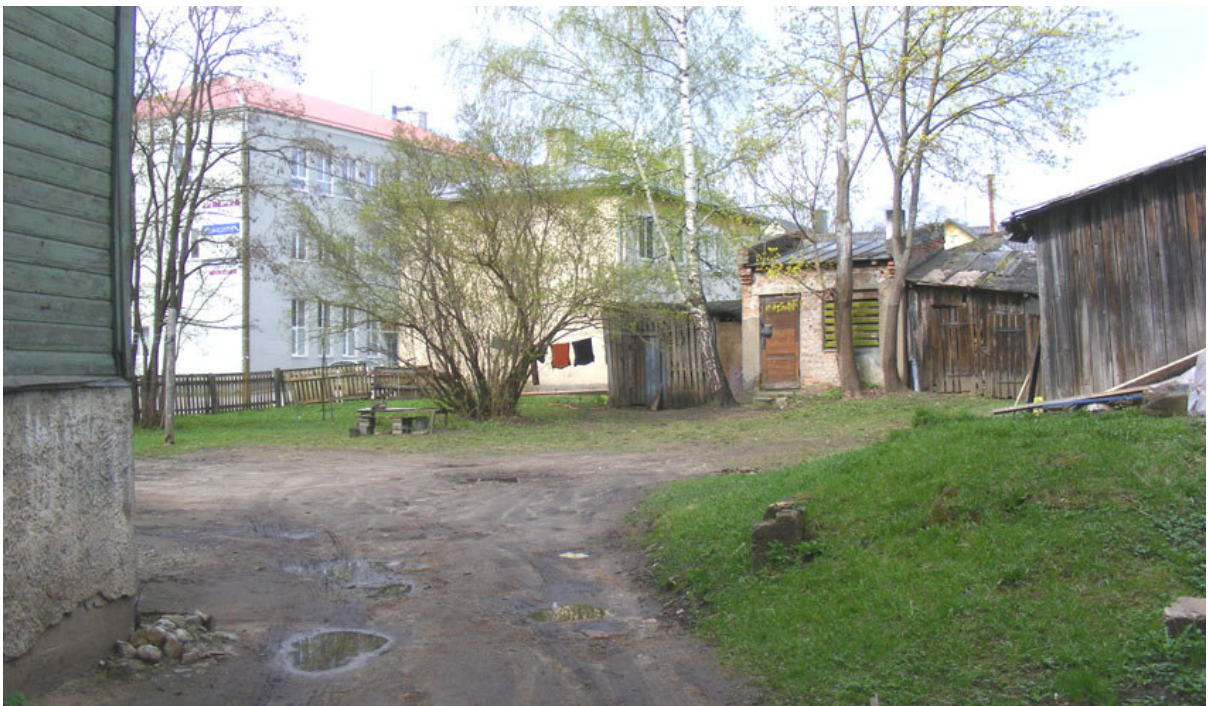
Põhiosa krundist on murupinna all. Maa-ala lõunaosas, piirdeaia ääres kasvab vabakujuline puudegrupp, mille moodustavad harilikud vahtrad (*Acer platanoides*), harilikud robiiniad (*Robinia pseudoacacia*) ja üksik harilik tamm (*Quercus robur*). Krundi keskel loob ajalooühinguliselt hubase meeleolu hariliku sireli (*Syringa vulgaris*) põõsas. Kõnealune puudegrupp ei kahjusta olemasolevaid ehitisi (vt Lisa nr 2). Vahetult pesuköögi vundamendi ääres kasvavad haljastuslikult väheväärtuslikud 2 harilikku vahtrat ja 1 arukask (*Betula pendula*), mis kahjustavad pesuköögi vundamenti. Eluhoone vundamendi hoovi poolsesse äärde on rajatud lillepeenraid, mis tekitavad niigi kehvast seisundis olevale vundamendile lisanduvaid kahjustusi. Vundamente kahjustavad väheväärtuslikud puud ja lillepeenrad ning krundi lõunaküljel asuva puudegrupi kasvuruumita väheperspektiivne looduslik juurdekasv tuleb likvideerida (sh harilik tamm).

Joonis nr 25. Vaade kirdest sisehoovi edelanurga suunas, kus on näha krundi keskel asuv hariliku sireli põõsas (*Syringa vulgaris*), osaliselt piirdeaia äärne kõrghaljastus ja pesuköögi vundamenti kahjustav arukask (*Betula pendula*) ning harilikud vahtrad (*Acer platanoides*). Esiplaanil on näha aeg-ajalt täidetud pinnastee ja plats, mis on valede kallete ja puuduliku infiltratsiooniga. Allikas: Edgar Kaare, mai 2010.

- hoone vundamenti kahjustavad puud raiuda, kuid kändusid mitte juurida, millega kahjustataks hoone vundamenti veelgi;
- pesuköögi valtsplekkkatusele tagada vajalik räästalaius ning lisada sademevee kogumise süsteemid;
- korrastada hoone tulemüüride ülemised osad, asendades puudulikult laotud silikaattellised punaste savikividega;
- teostada krohviparandusi, kasutades selleks lubikrohvi;
- korrastada hoone uks ning aken. Eemaldada aknaesine laudis.

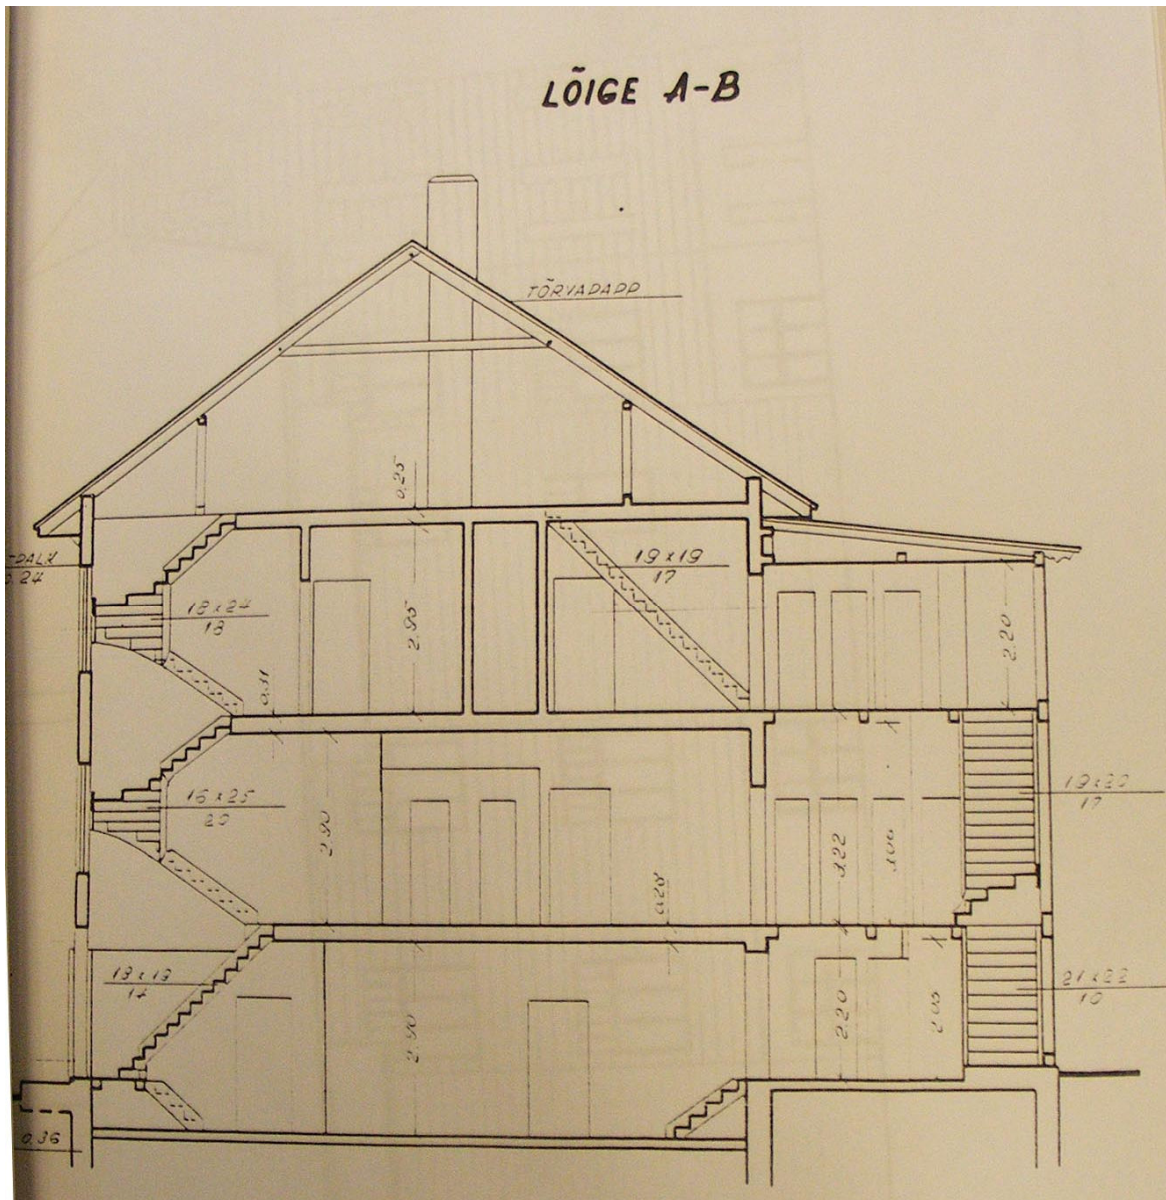
Joonis 2. Väljavõte inventeerimise koosseisus olevast hoone lõikest. Joonisel on näha 1950-ndatel aastatel olemasoleva maapinna kõrgused, mille juures ei esinenud juurdepääsudele probleeme. Allikmaterjal: Tartu linnavalitsuse linnaplaneerimise ja maakorralduse osakonna arhiiv, kaust nr 56/57.
