PUHJA KIRIKU NIISKUSKAHJUSTUSED

Puhja alevik, Puhja vald, Tartu maakond

2009/2010. õ-a. Arhitektuuri konserveerimise ja restaureerimise täiendkoolituskursuse
lõputöö

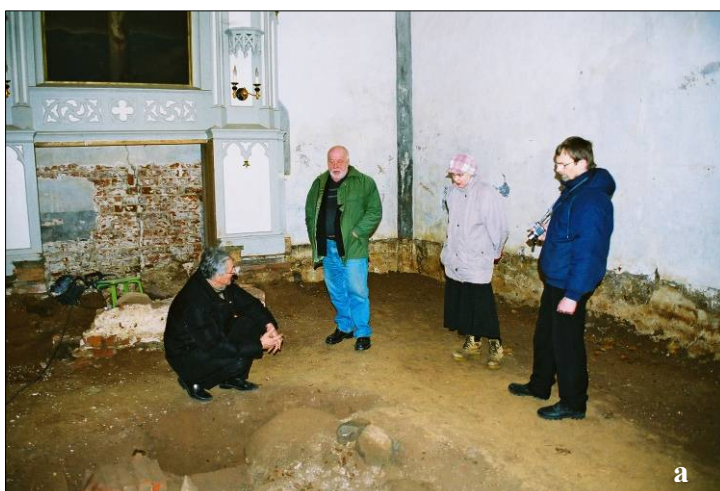
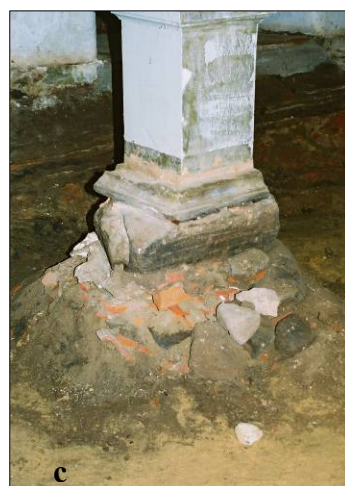
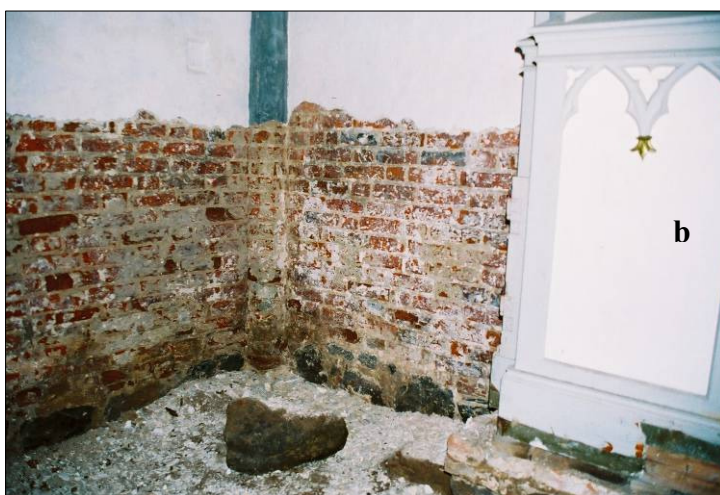
Joonis.5. Puhja kiriku fotod: (a) seest vaade itta, puit põrand eemaldatud ; (b) siseinte saneerimistööd; (c) lahti võetud rõdu posti, enne tugevdamist;(d) posti tugevdamine.
Foto: 2005.Wunibald Ehitus OÜ, M. Perm.

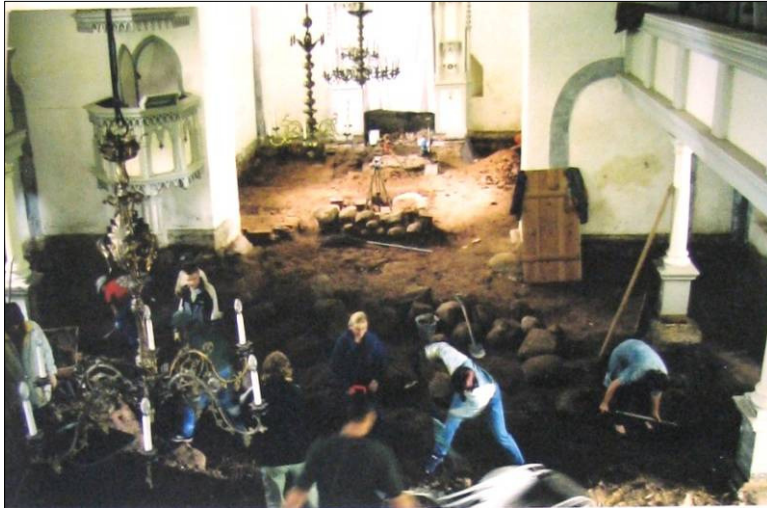
Joonis.6. Puhja kiriku Arheoloogilised tööd
Foto: 2004. EAG

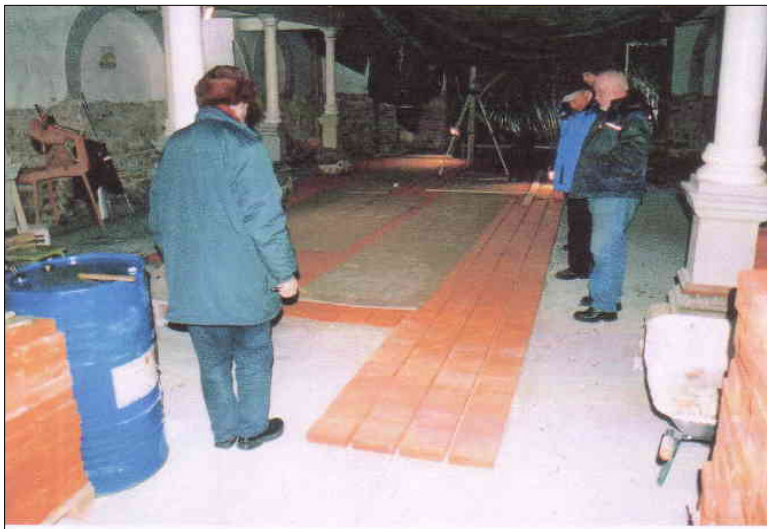
Joonis.7. Puhja kiriku põrandakivide paigaldamine
Foto: 2005. M. Perm.

Puhja kiriku põranda remont-restaureerimistööd. OÜ H. Uuetalu 2005 vt. Joonis.7.

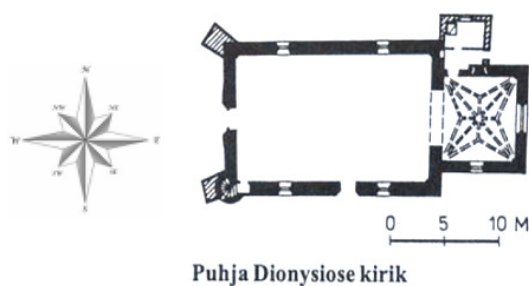
Joonis P.1. Puhja kiriku põhiplaan.

Puhja kirik on suhteliselt halvas seisukorras vt. joonis P.1.⁵ ja P.2. See on tingitud suurest niiskuskahjustusest, mis on aja jooksul hooldamatuse tõttu kasvanud suureks ehitustehniliseks probleemiks.

Põhjuseks on maapinnast kapillaarselt imenduv niiskus ja konstruktsioonidesse takistamatult voolav vihmavesi. Aegade jooksul on maapind tublisti tõusnud ja tellismüür on vajunud maa sisse. Hooldustööde puudumise tõttu on kiriku müürid läbinisti niiskunud. Tulemuseks on ulatuslikud kahjustused nii fassaadil kui ka siseruumide seintel (värvil ja krohvil).

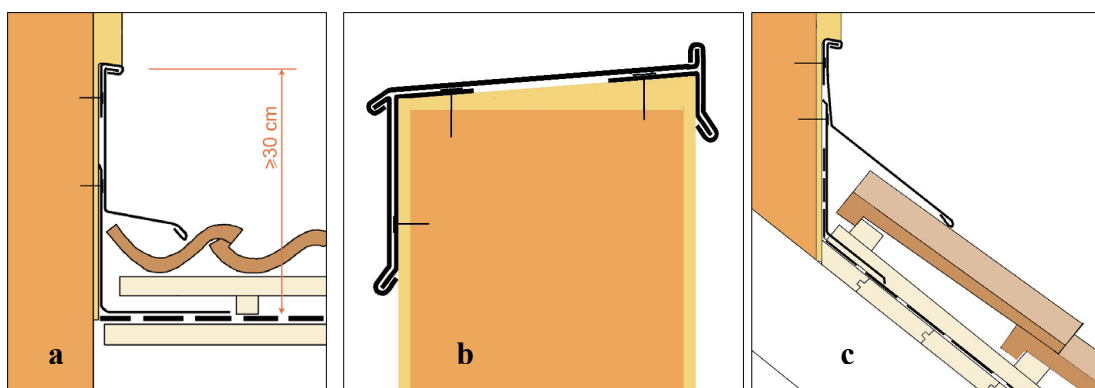
Probleemsemateks kohtadeks kujunesid voolusuunalised liited, kus liitekohast märgus sein ja liitest tuiskas lund. Järgneval joonisel DP.3¹⁹ on antud kivikatuste ja müüri voolusuunaliste liidete lahendused plekkpõlledel abil. Plekkpõlled peavad ulatuma äärmise kivi keskele. Abipõllega saab liite muuta kaldvihma ja tuisukindlaks.²⁰

Joonis DP.3. (a) Voolusuunalised liited; (b) parapettide kateplekid; (c) katusekate ja müüri sõlm.

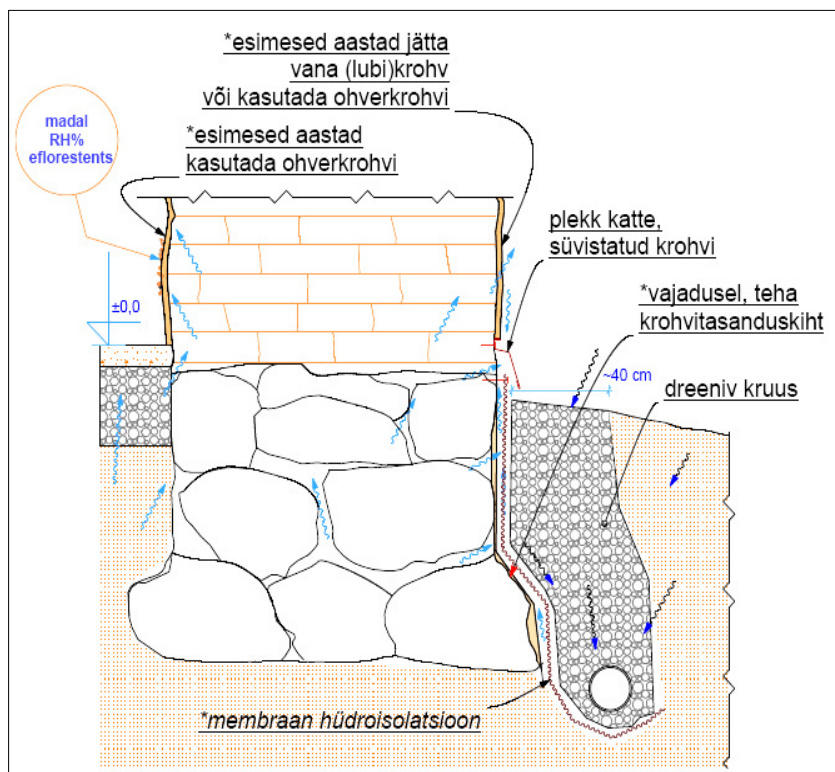
Joonis DP.5. Põhimõtteline skeem, kiriku vundamendi restaureerimiseks.

Joonisel on näidatud niiskuse liikumist ja selle võimaliku väljumist krohvi pindadel ja õhutusvahede kaudu membraan hüdroisolatsiooni kaudu.

Näiteks analoogseid näidiseid järgnevatel fotodel vt. joonis Dp.5 ja 6. Ning vundamendi ja seinte niiskuskooormuse vähendamiseks ja edaspidiseks konstruktsiooni kogutud niiskusest vabanemiseks, kasutada membraan hüdroisolatsiooni, mis tagav nii veekindluse ja seina ventileeritavuse.

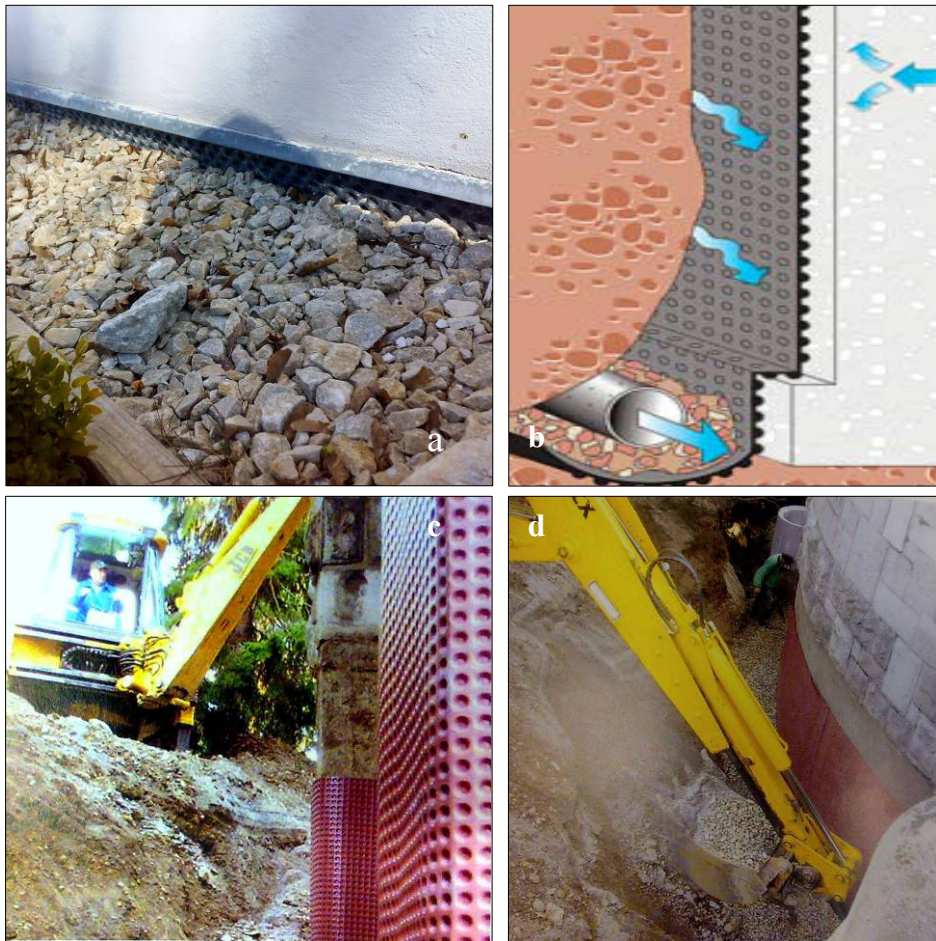
Joonis DP.6. (a)Padise mõisa sokkel; (b) Tefond hüdroisolatsiooni tööpõhimõtte; (c)ja (d) membraani paigaldamine (Zale surnuaeda luukamber)

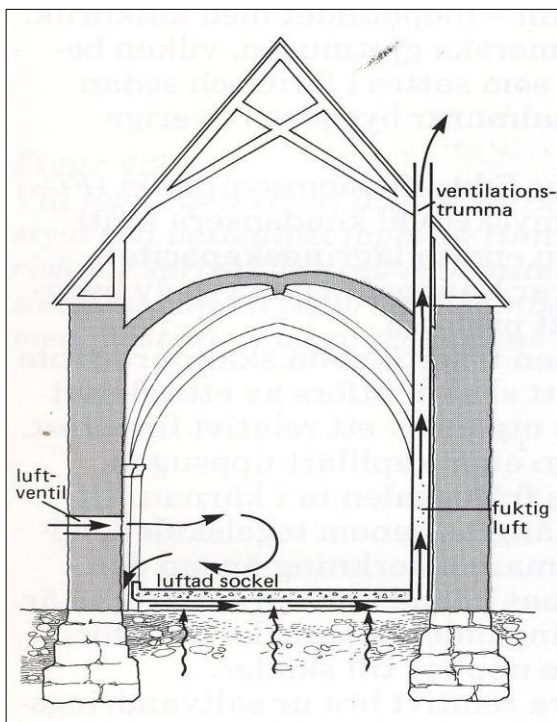
Joonis Dp.8. Uue betoonpöranda alune ventilatsioon lahendase, pöranda aluse tuulutusevahega, mis on äärtest avadega ja väljatõmme teostatakse pikka ventilatsiooni toruga, mis väljub katusele. Tuulutuseks kasutakse seinas oleva õhutusava. Selline ringlus ventileerib pörandaalust.

restaureerimise alases kirjandusel leidis, lahendus kiriku pörandate, kaasajastamise näide, kus lahendase uue tihedate pörandakatte ventilatsiooni vt. joonis Dp 8.⁴⁸
