UUS-RAMMULI TALU ELUMAJA

Põlva maakond, Valgjärve vald, Maaritsa küla

2009/2010. õ-a. Arhitektuuri konserveerimise ja restaureerimise täiendkoolituskursuse
lõputöö

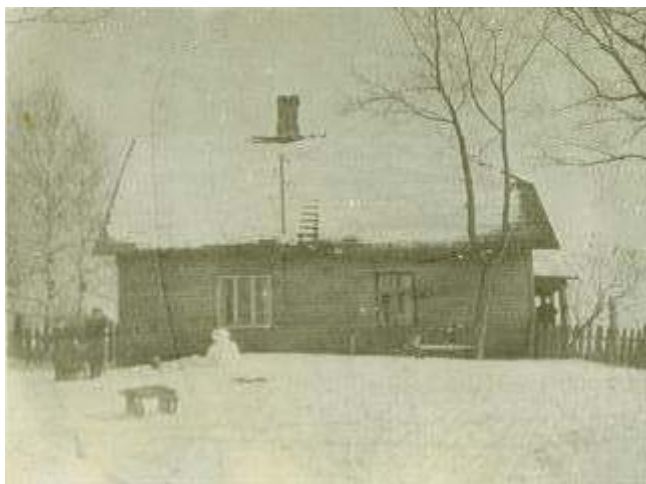
Joonis 2. Uus-Rammuli talu elumaja u. 1950-ndatel

Kuni umbes aastani 1930 oli hoone rehielamu rehealuse, rehetoa ja kahe kambriga. Siis aga ehitati rehetoa ja kahe kambri asemele köök ja kolm tuba ning lisaks ehitati ka pööningule üks tuba. 1940-ndate lõpus lammutati rehealune ära. 1950-ndatel on elumaja nii sees kui väljas teostatud erinevaid ehitustöid Heino Lauritsa eestvedamisel (joonis 2). Umbes 25 aastat tagasi

20. sajandi keskpaigast pärinevalt fotolt on näha, et maja taga oli ka väike veranda (joonis 2), mida praegu küll enam ei ole.
