Niidy Maalinn

KORTERELAMU WISMARI TN 33, TALLINN

2009/2010. õ-a. Arhitektuuri konserveerimise ja restaureerimise täiendkoolituskursuse
lõputöö

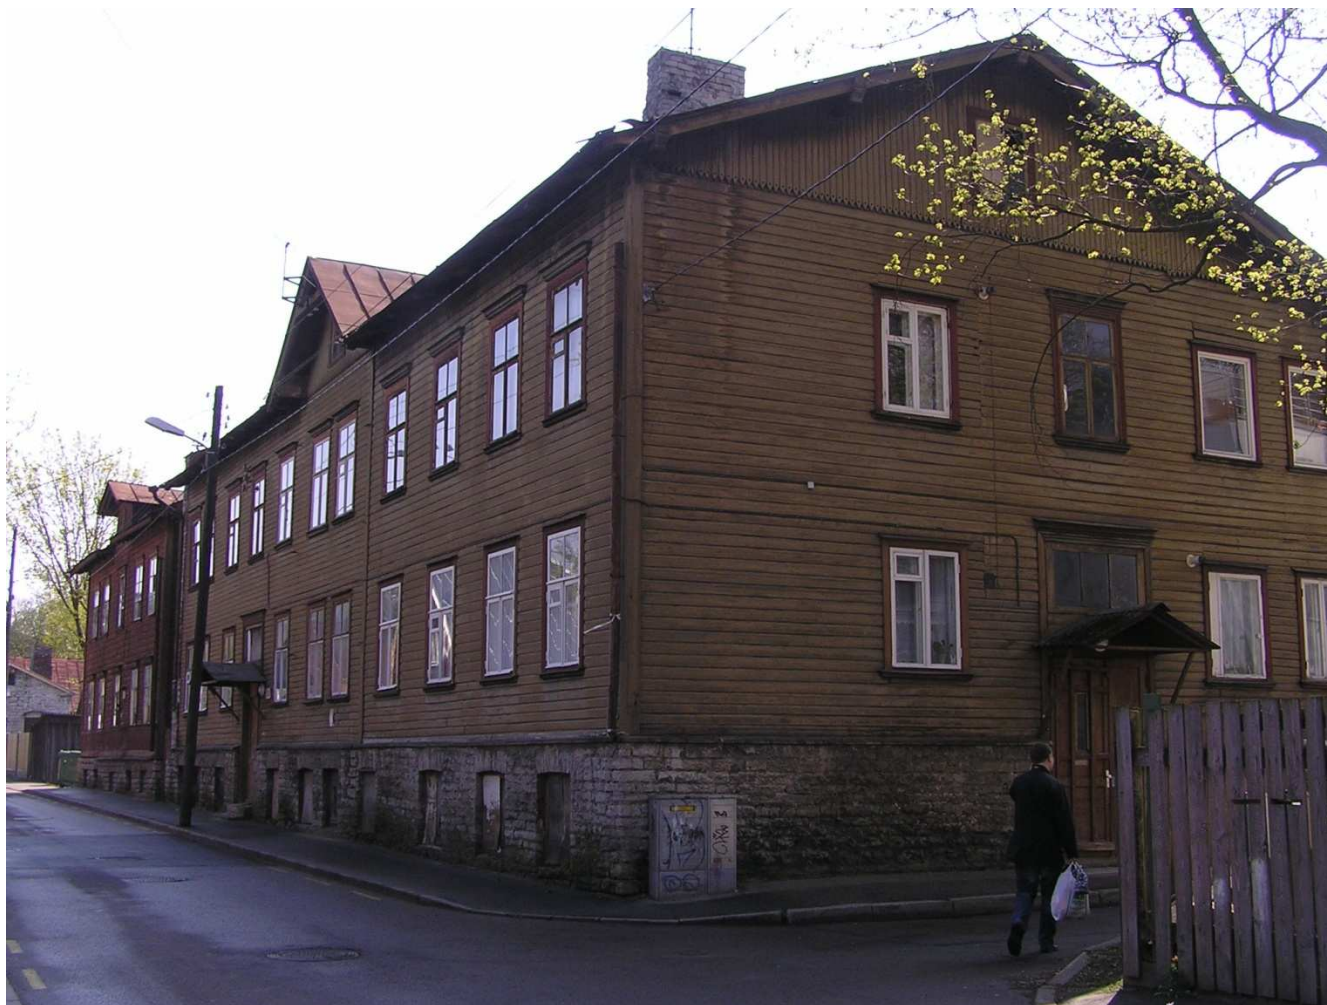
FOTO 1: Wismari tn 33 korterelamu

Juurdeehitatud osas ei jälgi aknad – v.a sissepääsu kohal olev ja põhjafassaad (FOTO 1) – varemehitatud akende jaotist. Samuti on aknad esimesel ja teisel korrusel (juurdeehitatud osa idapoolne külg) kinni ehitatud (FOTO 30) – võimaluselt tuleks need taasavada, et taastada hoone väisilme. Selle osa akende spetsifikatsioon on esitatud lisa 3.3 joonisel AE-6. Ka need aknad oleks mõistlik asendada esialgse hoone akendetüübiga. Võimalusel saab ära kasutada sisemise aknaraami osi (klaasid; sobivuse korral liistude profiilid jne). Juurdeehituse lõunafassaadi aknad on suuremad. Nende taastamine on mõistlik teostada vastavalt lisa 3.3 joonise AE-6 eeskujul.

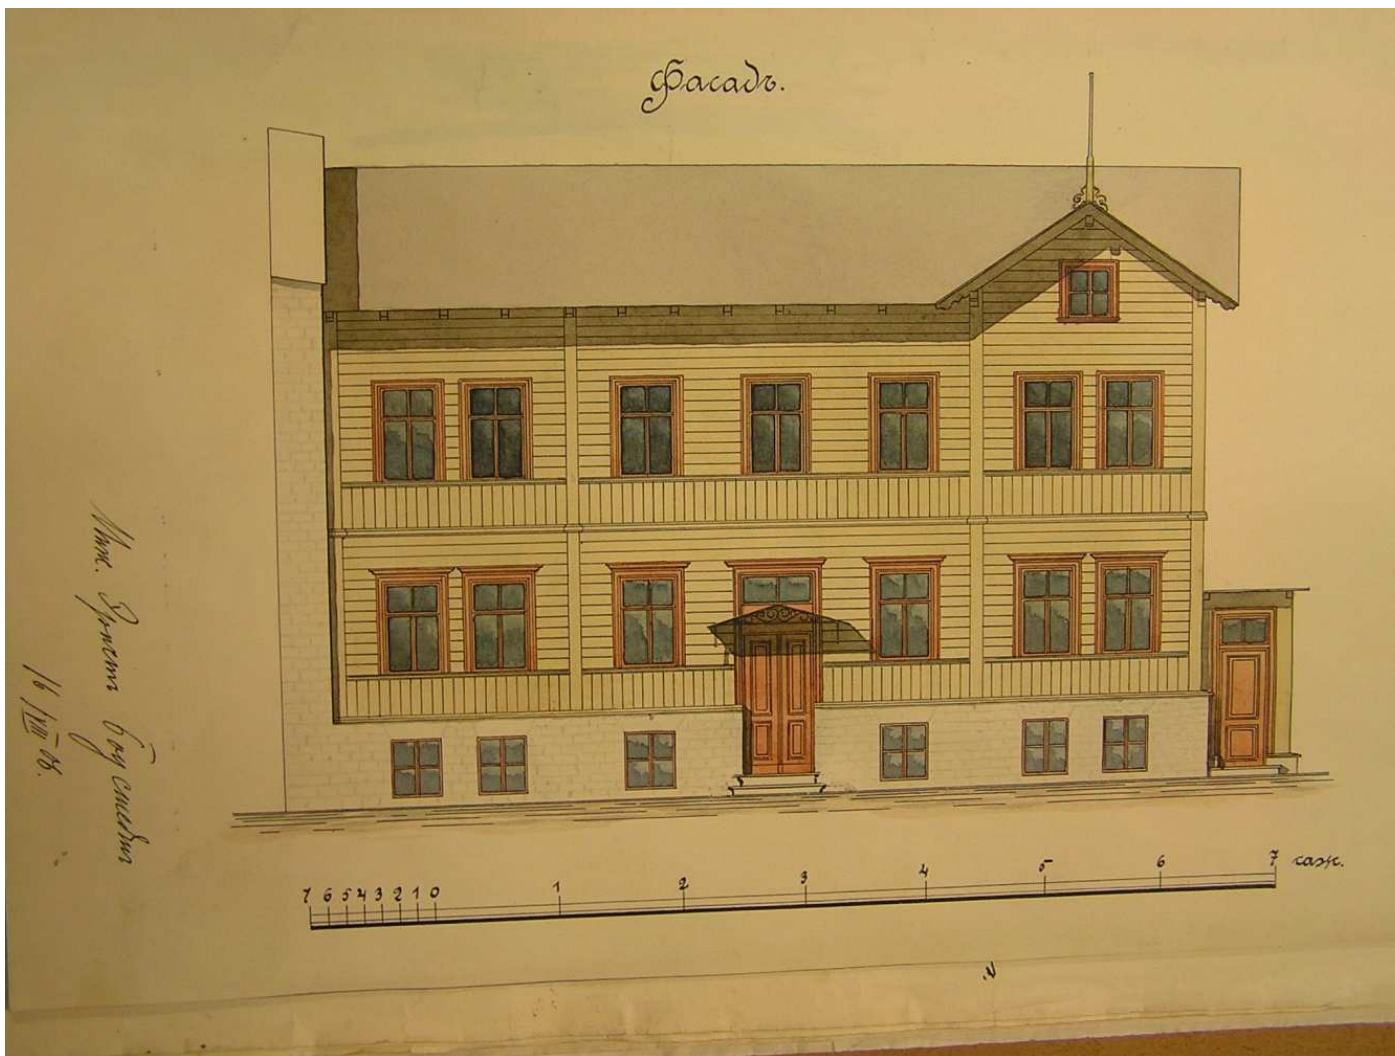
FOTO 4: hoone vaade põhjas, 1906. a – foto arhiividokumendist.

Miljööala säilitamiseks ning hoone eesmärgi täitmiseks selles, tuleks jälgida hoone esialgset ilmet (FOTO 4) maksimaalselt ning fassaadi taastama lähtuvalt olemasolevatest andmetest (laudise asetus – horisontaalne, vertikaalne; värv; laudise profiilid, räasta avatus, jms). Oluline on säilitada hoone algupärane mulje – see on ka hoone olulisus miljööalal (vt peatükk 3).

Hoone esialgses osas ei ole keldri aknad säilinud - avad on kinni ehitatud (FOTO 30). Uued keldri puitraamsed aknad tuleksid taastada kogu hoone perimeetril arhiivist leiduva vaate järgi (FOTO 4).

Hoone sissepääsude uksed on kahjustunud (FOTO 32) ning ei ole säilinud algupäraseid uksi. Esialgse hooneosa Wisnari tänavaga poolse sissepääsu varikatus ei ole siinkohal originaal, kuid selle võib ilmselt leida hoone hoovi poolsest küljest. (FOTO 33). Uued uksed peavad jälgima esialgset lahendust (FOTO 4).

Soklikorruse aknad võiks jälgida esialgset hoone vaadet (FOTO 4). Hetkel on aknad lahendatud kaheosalisena, kuid lisaks võiks ühe osa omakorda jagada veel kaheks – tekisk justkui neljaruuduline aken, mis on ka alguses lahenduses.

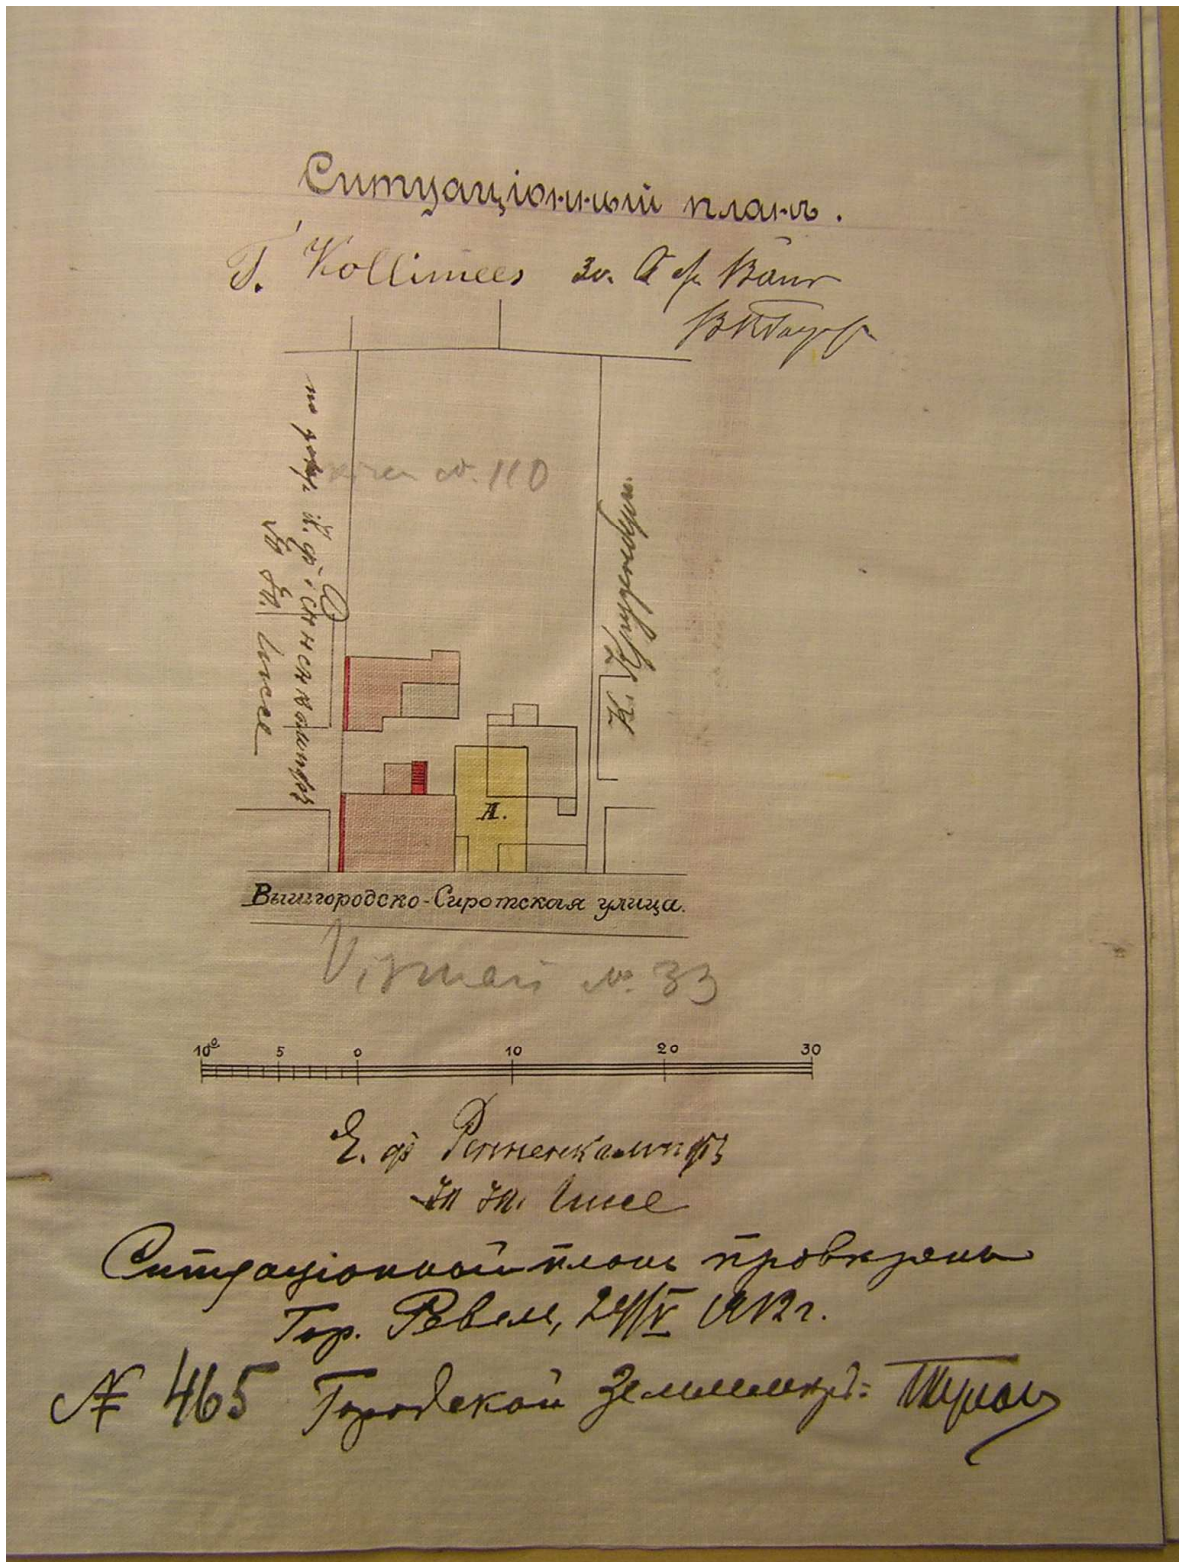
FOTO 6: juurdehituse asendiplan, 1912. a – foto arhiividokumendist

Hoone juurdeehitust asendiplaaniliselt kajastab 1912 aasta asendiplaaniline lahendus (FOTO 6).

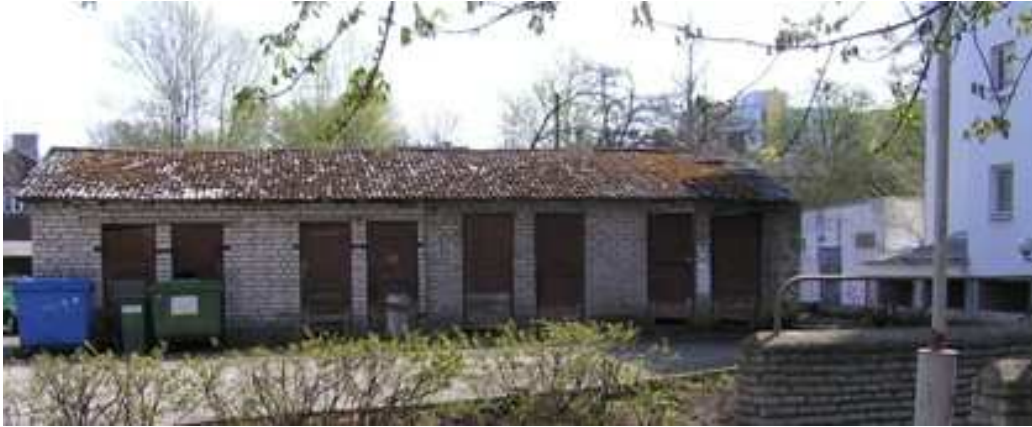
FOTO 17: kivist kõrvalhoone, kuurid

2007 aastal OÜ M.K Konsultatsioonide poolt koostatud asendiplaan (lisa 3.5) on kõige ligilähedasem praegusele olukorrale, kus hoovis asetseb kivihoone, mis on ilmselt kasutusel kuuridena (FOTO 17)

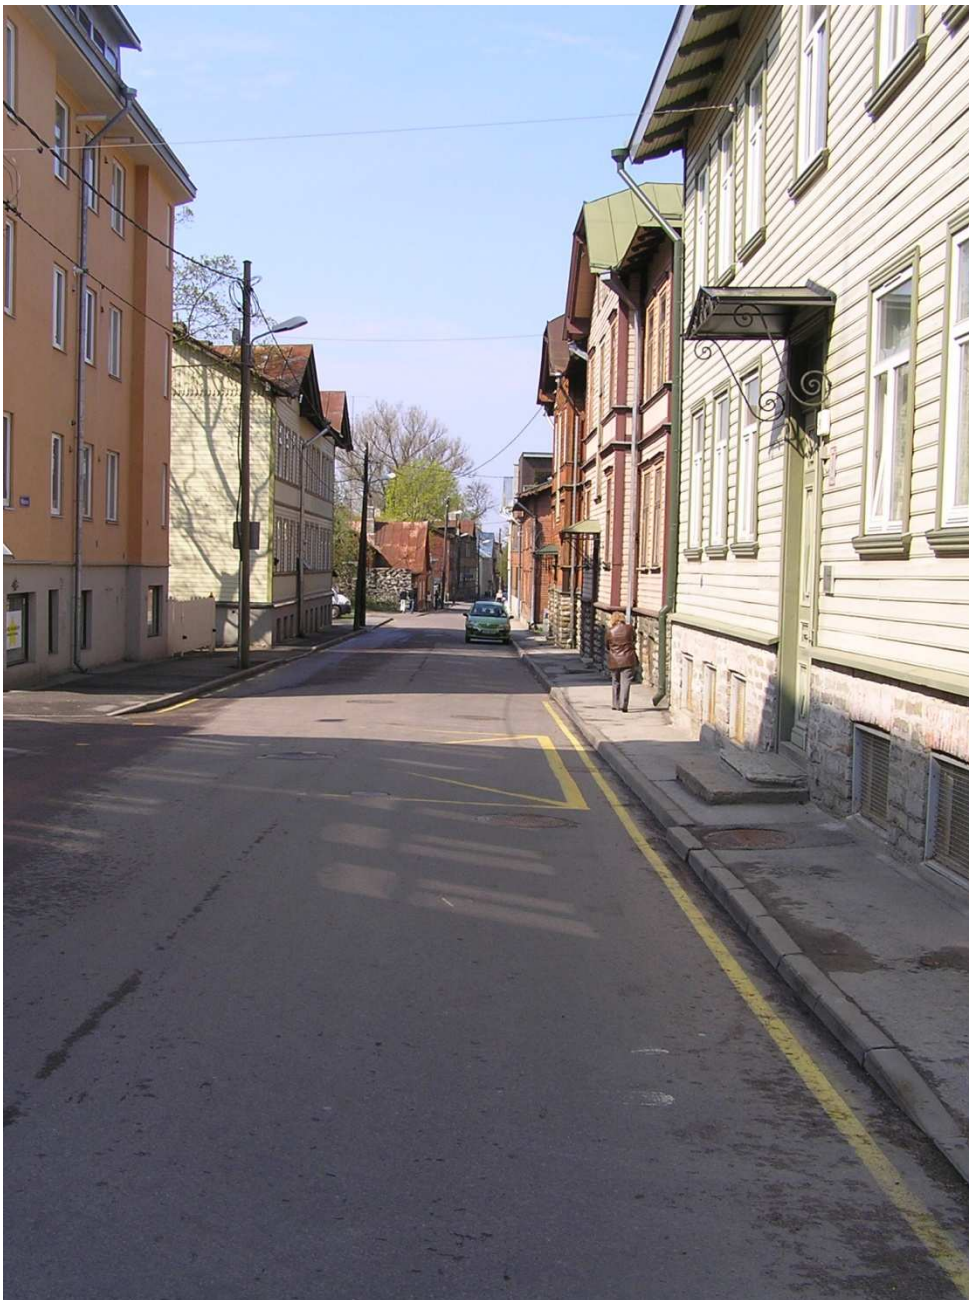
FOTO 18: vaade Wismari tänavale ilmestamaks miljööväärtust

Võrreldes teiste ümberkaudsete hoonetega, et ole Wismari tn 33 hoone iseeneses nii tähtis, kuid üldmulje saavutamiseks ning miljöö säilimiseks siiski äärmiselt vajalik (FOTO 18).

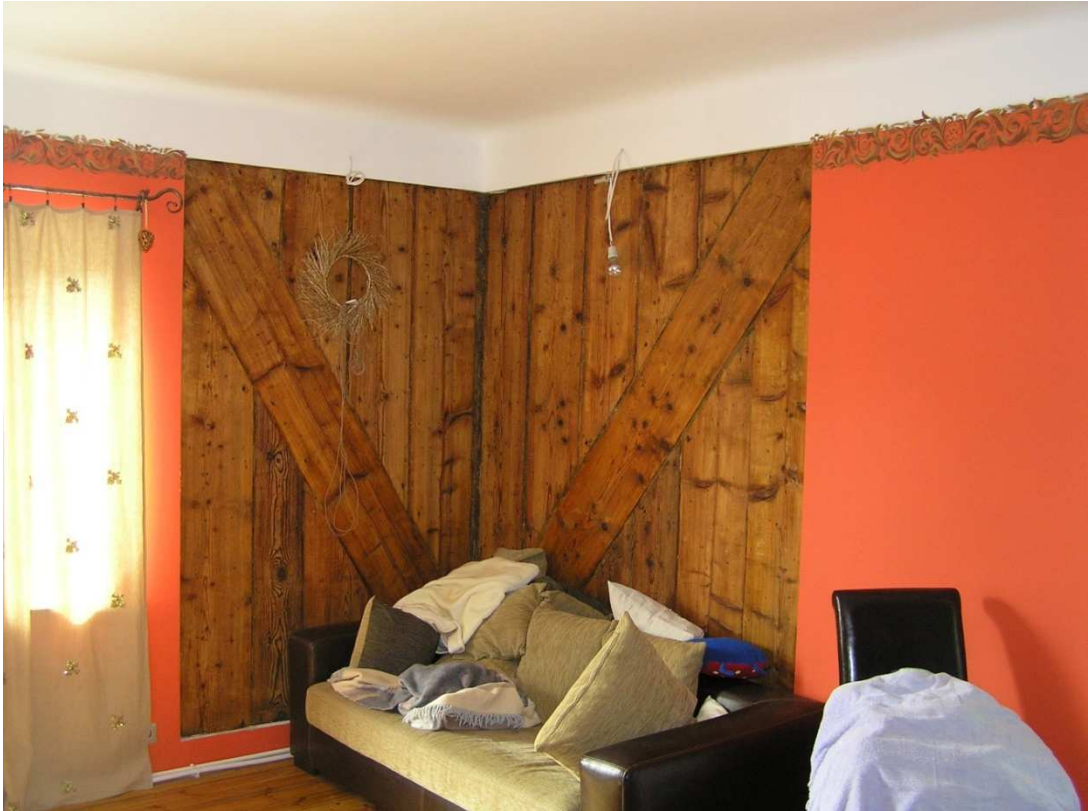
Hoone välisseinad on vanemas osas rõhtpalkpalkidest, idaküljes on seinu väliskülge laotud paekivisein ning juurde ehitatud osas topeltplanksein (FOTO 23), paksusega 150mm. Väljast on hoone vooderdatud puidust rõhtvoodriga. Seestpoolt on seinad valdavalt kaetud viimistlusmaterjalidega.

FOTO 23: juurdeehitatud majaosa välisseinakonstruktsioon (topeltplanksein)

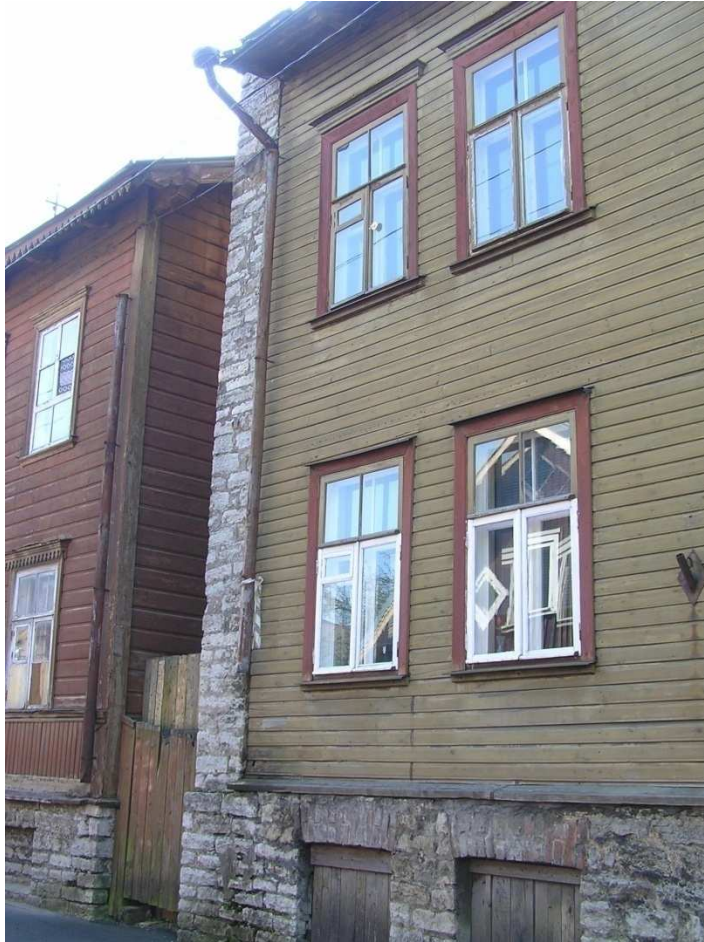
Välisseinad on kaetud rõhtsate poolpunnlaudadega ilma tuulutavaheta (FOTO 24). Sokkel on osaliselt kaetud veelauaga. Avade ümbrused on vormistatud mitme erineva profiiliga laudadest (FOTO 29).

Esialgse osa esimese ja teise korruse aknad on ühes stiilis (FOTO 29). Põhjafassaadi pööningu aken on välja avanev kaheosaline – osa jagatud kolmeks ruuduks, lõunafassaadil trepikoja osas loetav vaid, et aken on välja avanev kaheosaline. Esimese ja teise korruse aknad on sisemise ja välimise ühekordse klaasiga puitraamil, katusekorrusel on tegemist ühekordse klaasiga puitraamil aknaga.

FOTO 29: hoone fassaad – avade ümbrused on vormistatud mitme erineva profiiliga laudadest, idapoolne päekivisein

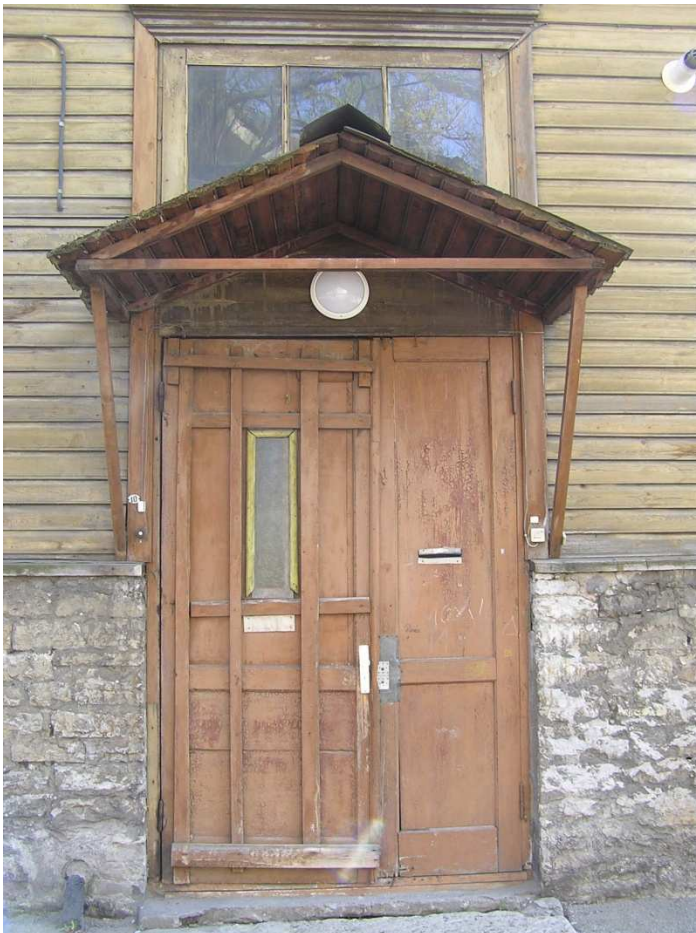
Juurdeehituse tänavapoolne sissepääs keldrisse on ümber laotud aknaks lähtudes teistest olemasolevatest keldriakendest – sama kuju ja suurus (FOTO 32) . Ümberlaotud avaused tuleks ladusa uuesti paekivist.

FOTO 32: hoone tänavapoolne sissepääs Wismari tänavalt

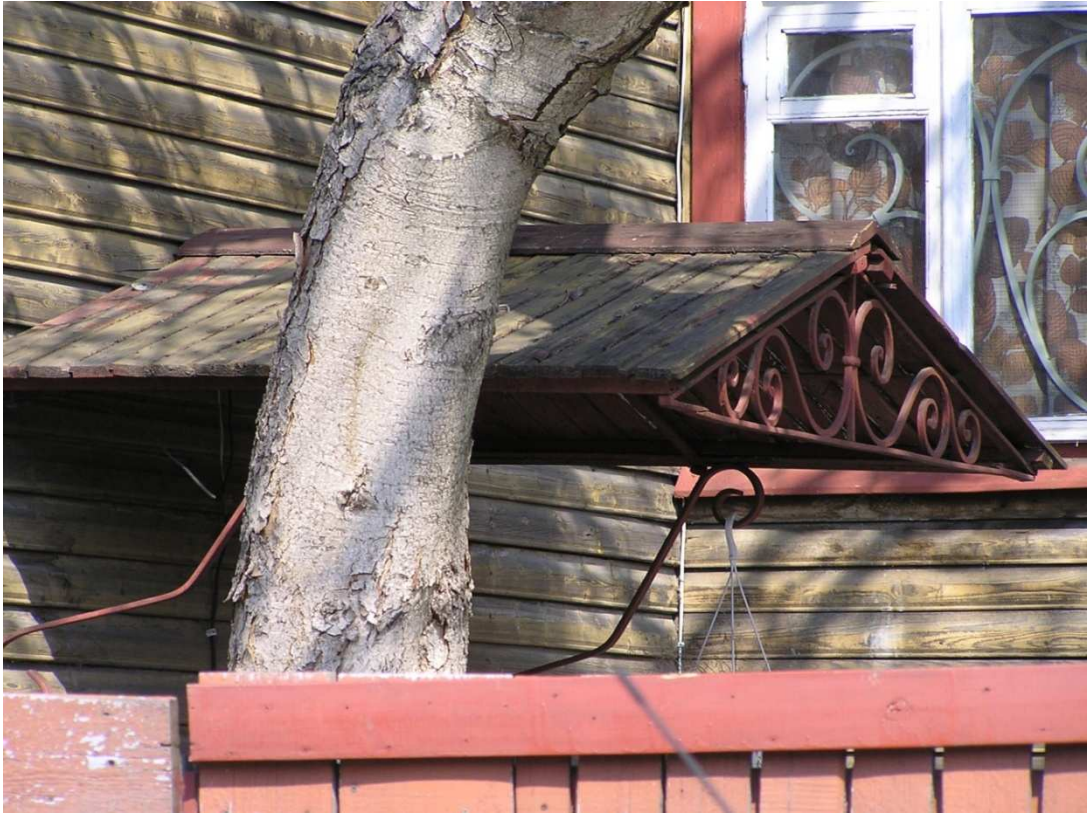
FOTO 33: arvatav esialgse hooneosa peasissepääsu varikatus
