MAJA METSADE KESKEL

Kilingi metskond, Lähkma küla, Surju vald, Pärnumaa

2009/2010. õ-a. Arhitektuuri konserveerimise ja restaureerimise täiendkoolituskursuse
lõputöö

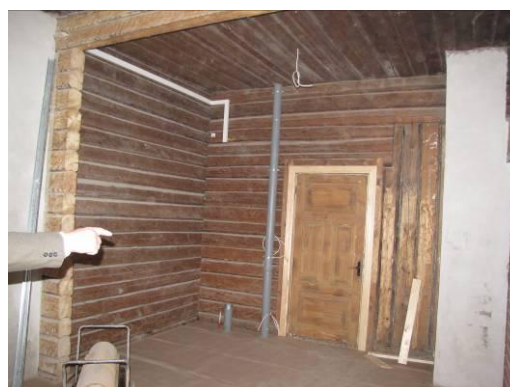
Joonis 5. Mahalõigatud vahesein.

Ruumid on kõik omavahel ühendatud ja läbikäidavad. Saalist pääseb köök-puhkeruumi ja sauna. Saali taga asuvasse teenijatetuppa oli kavandatud panipaik. Ehituse käigus lammutati ooteruumi ja teenijatoa vahesein (ruum11-12). Moodustunud uut suuremat ruumi hakatakse kasutama rühmaruumina. Palkseinad jäetakse avatuks, puhastatakse tolmust ja immutatakse rapsiõliga (joonis 5).

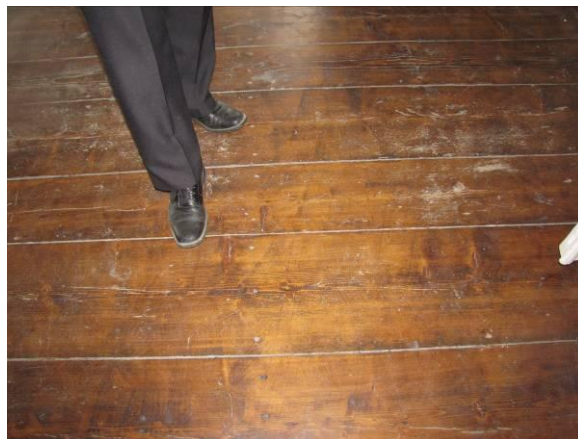
Joonis 11. Laiad põrandalauad.

Põrandad on rahuldavas seisukorras parempoolses majatiivas (joonis11). Tühjana seisnud ruumide põrandad on halvas seisus.

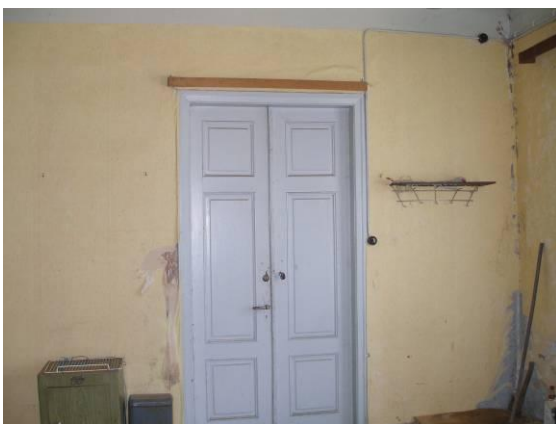
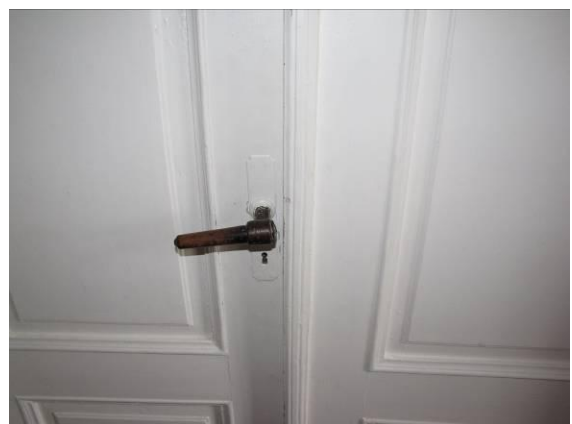
Joonis 13. Kahepoolega uks metsaülema kabinetis. Joonis 14. Puitlink.

Siseuksed on heas seisukorras, kuid vajavad värvikihtide alt päästmist. Palju on kasutatud kahepoolega uksi, esinduslikkuse tõstmiseks. Hinged on kõik originaalid, kuid mõned käepidemed on vahetatud. Algselt olid kõikidel ustel puitkäepidemed (joonis 14). Hea lahendus on antud saalist kööki minevale nurgauksele.

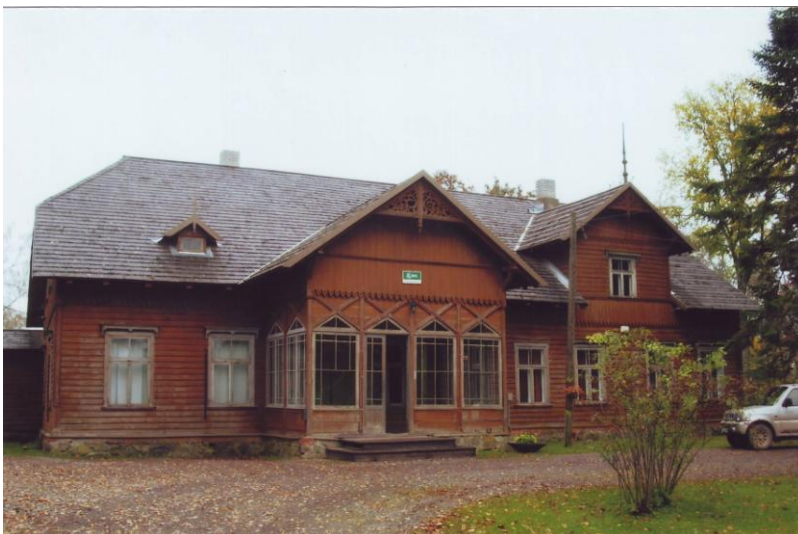
4. Kilingi metskond 2007.a

Peasissepääsu ees olev veranda remonditakse ja jääb kasutusse tuulekojana. Sissepääsu ees olev puittrepp ehitatakse uus (foto 14). Tuulekojast pääseb esikusse, mis on keskne liikumissõlm mõlema majatiiva vahel. Esikust pääseb läbi garderoobi saali ja ringiruumidesse (joonis 28).

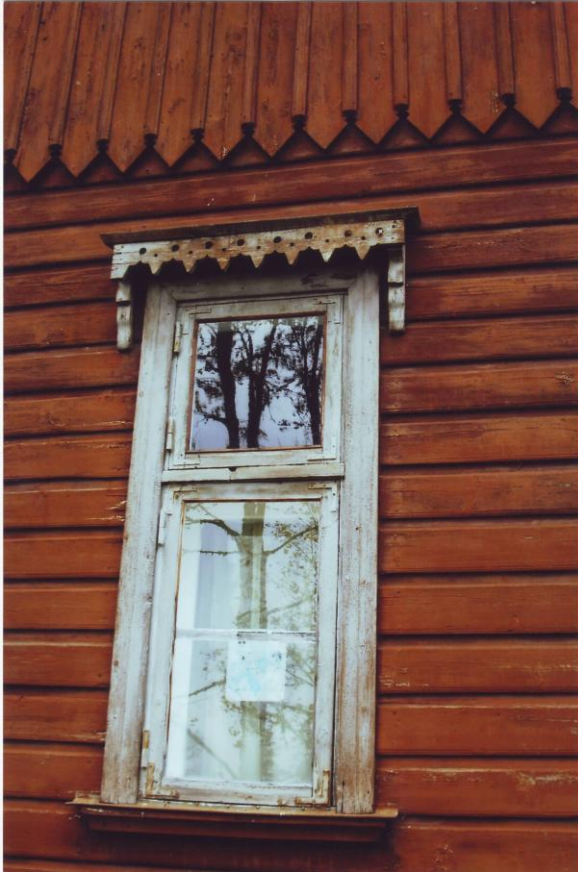
Osadel akendel on puitpitsiga karniisid kadunud ja järgijäänutel on tükid väljas. Akende piirdelauad ja alumised veepakud on kõik mädanikust kahjustatud. I korrusel on säilinud üks käimla originaalaken, mis on algse klaasijaotusega ja vanade kinnitushaakidega (foto 8). Hoonele on sisse ehitatud kaks siseakent, üks teenijatoa ja ooteruumi vahele ja teine aken II korruse trepi kohal pööningule.

8. Originaalaken lõunaseinas.

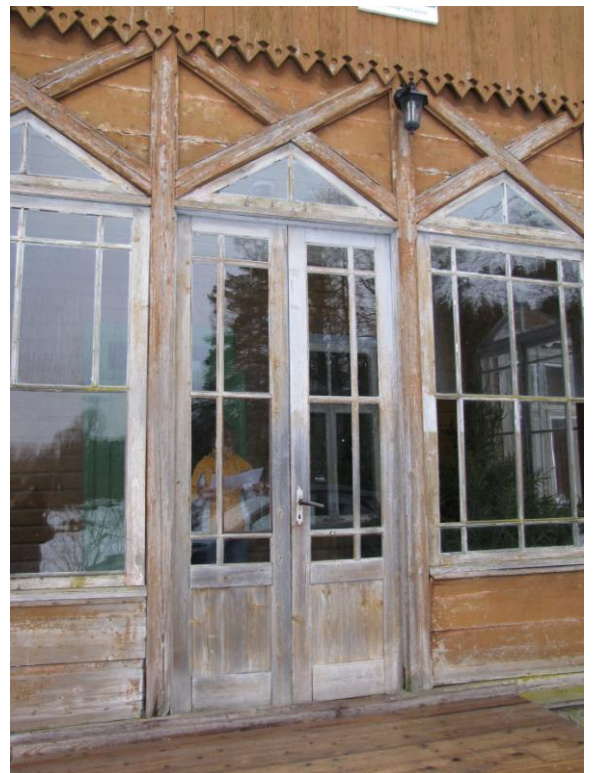
Veranda aknad (joonis 12) on kõik säilinud, kuid vajavad remonti ja uusi klaase puuduvate asemele. Klaasid on kohati kinnitatud liistudega, alumised raamid on mädanikukahjustusega. Peasissepääsu veranda uks on säilinud, kuid vajab remonti ja värvimist. Külgmine välisuks on uus, sarnane algsega ja peale remonti saab kasutada vajalikus kohas uuesti. Esikülje ruumide vahel on kõik kahe poolega tahveluksed. Hoone tagaosas on ühepoolega ukсед (foto 19).

11. Veranda uks hoone esiküljel.

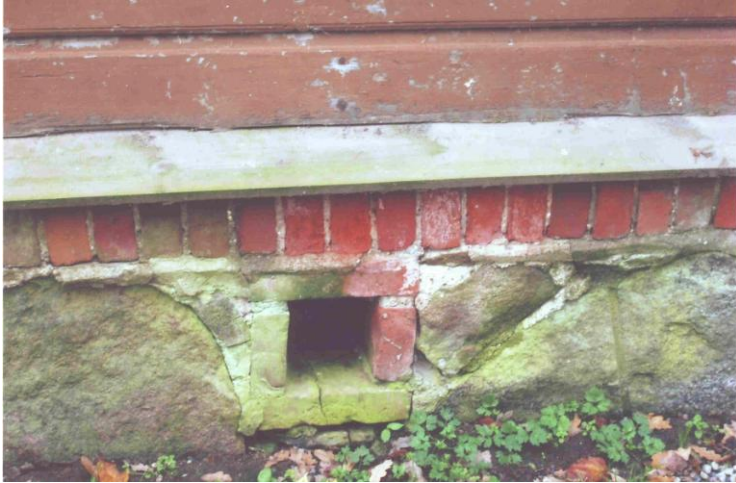
Hoone maakivist ja savitellistest vundamendid on kohati lagunened. Vundamendi kivide vuuke on tsementmördiga täidetud. Nurkades on vundamendid lahti vajunud (foto 14). Eriti halvas olukorras on veranda parempoolne nurk, kus kasvas metsviinapuu. Samuti on lahti vajunud hoone parempoolne esinurk, kus sissesõiduteelt vesi valgub hoone alla. Hoone köögi ja saunana kasutatava osa vundamendid on kõik lahti vajunud ja vajavad remonti. Hoonel puudub kohati vundamendi ja palkseina vaheline hüdroisolatsioon. Osad vundamendi tuulutavad pesuruumi ja köögi all on tsementmördiga kinni pandud (joonis 7).

12. Vundamendi
tuulutusaava

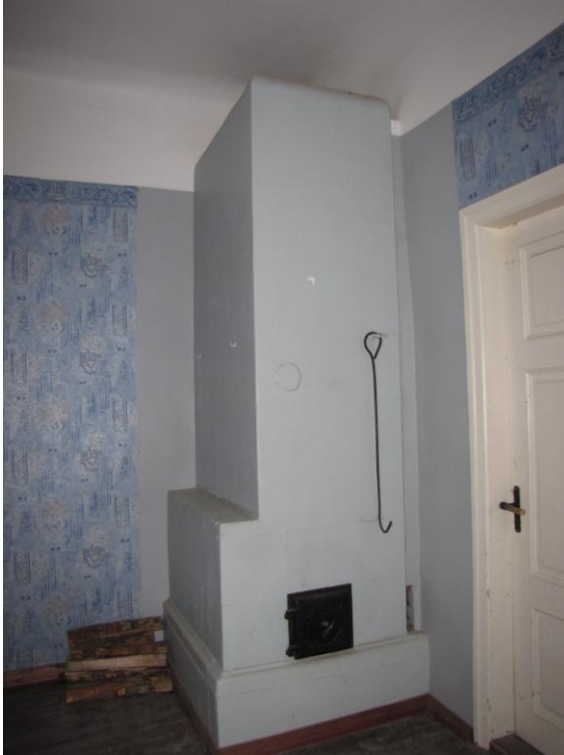
Tubadesse on kahe vana ahju asemele juba ehitatud uued (~2000. aastal). Üks ahjudest on valgetest glasuurpottidest (foto 24), teine on tavaline plekkahi. Saali nurgas olev suur sokliga ahi on remonditud ja töötab siiani (foto 23). Ahi on kaetud mitme värvikorruga. Pliit (foto 29) koos soemüüri on mingil ajal tehtud uus. Väiksesse teenijatuppa, kuhu peaks soemüür sooja andma, on ehitatud suur ahi.

23. Ahi saalis (ruum 10).

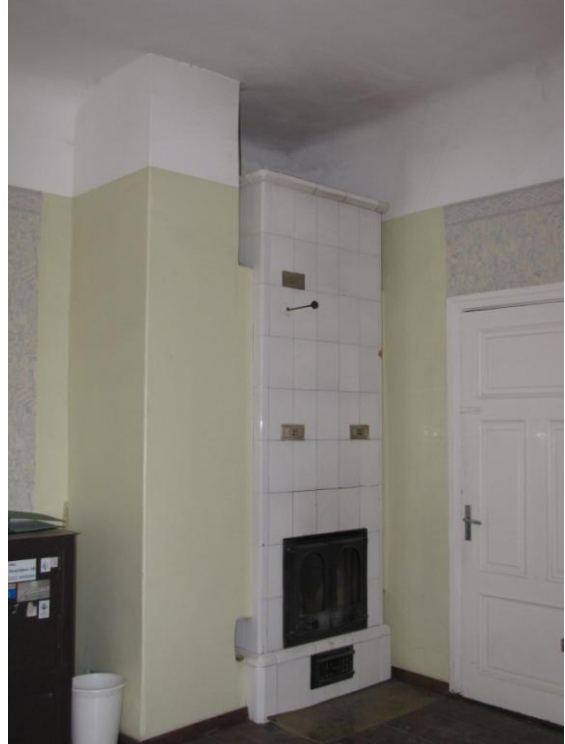
24. Uus pottahi (ruum 5).

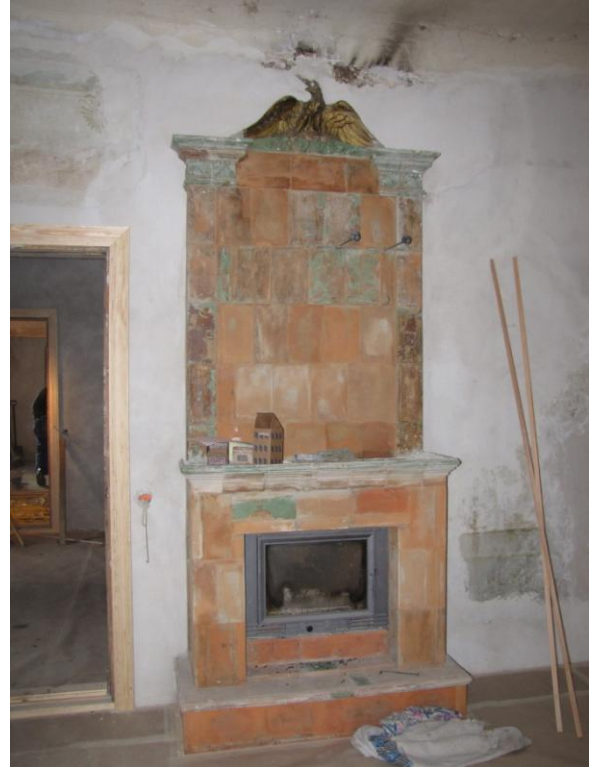
28. Pottahi metsäülema kabinetis (ruum 2) Ahi pärast remonti.
