EESTI KUNSTIAKADEEMIA

Ranna talu lugu

Ranna talu, Linnuse küla, Saare maakond

2009/2010. õ-a. Arhitektuuri konserveerimise ja restaureerimise täiendkoolituskursuse
lõputöö

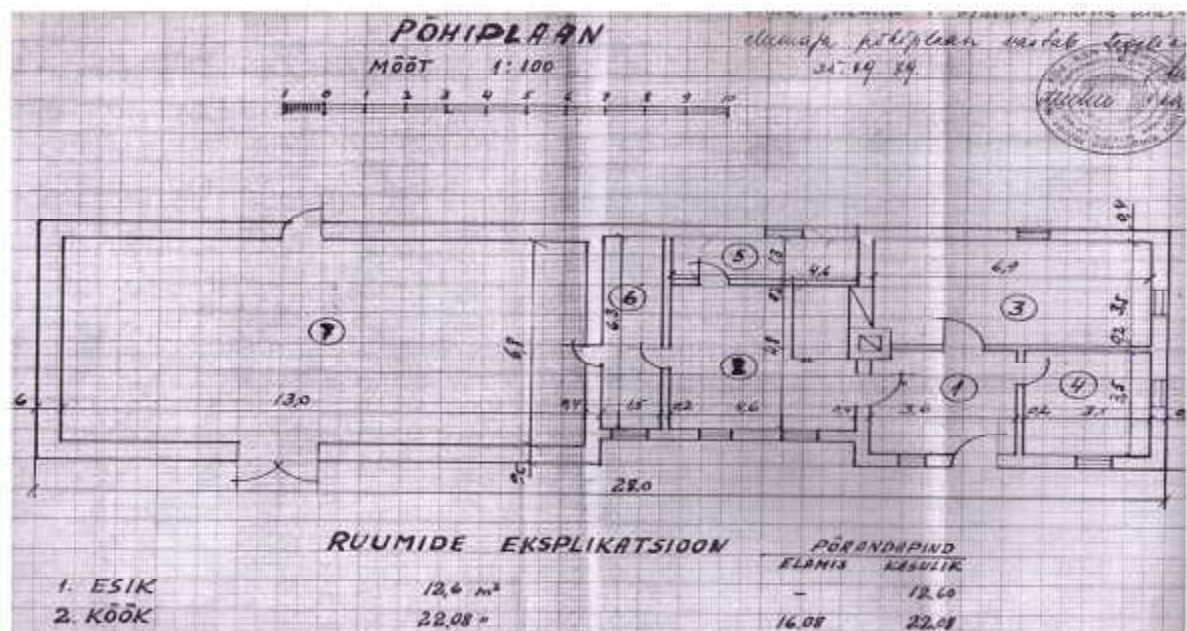
Joonis nr. 1 Hoone põhiplaan.

Suur osa hoonest on hävinud. Säilinud on rehetuba (plaanil nr.2), esik(plaanil nr. 1) ning kaks kambrit (plaanil nr. 3 ja 4). Lauda osa (plaanil nr 7) hävis 1970-ndatel. Laudast on järele jäänud vaid müürid. Üks põhjapoolne kamber (plaanil nr. 5) hävis koos laudaga. (vt. Joonis nr. 1)

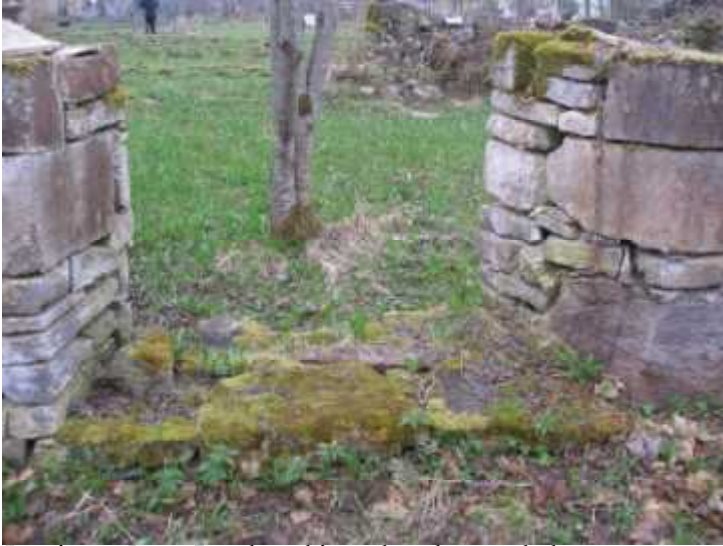
Joonis nr. 5 Lauda põhjapoolse ukse asukoht.

Laudaosa sokkel oli ehitatud kõrgemana. Sedasorti taluhoonetele oli suhteliselt omane, et laudaosas rajati kõrgem kivimüür. Seda põhjusel, et laut oli perekonna sissetuleku allikas. loomad kippusid end ikka vastu seina toetama ning kivimüür pidas sellele paremini vastu kui mädanikule ja hallitusele vastuvõtlikum puitsein. Ranna talu laudaosal oli seestpoolt paekivist ja väljast suurte maakividega ehitatud sokkel. Kõrgus oli, ja on osati siiani, ligikaudu 90cm. (vt. Joonis nr. 4 ja Joonis nr. 5)

Antud hetkel on üheks kiiremaks ja hädavajalikumaks tööks sokli juures säilinud laudamüüride kaitsmine vihma eest. Seda kasvõi ajutiste plekiribade paigaldamisega müürile. Nii säilib mõneks ajaks sokli praegune olukord.

Järgmise etapina tuleb lauda lõunakülje sokkel uuesti üles laduda. Praegu on veel lihtne jälgida kuhu milline kivi peab asetuma. Mõne aja pärast võib seda olla juba võimatu kindlaks teha. Kivid tuleb omavahel siduda lubjamördiga. Ka ülejäänud soklil tuleb vuugikohad lubimördiga üle vuukida, et säilitada müüri edasine püsijäämine.

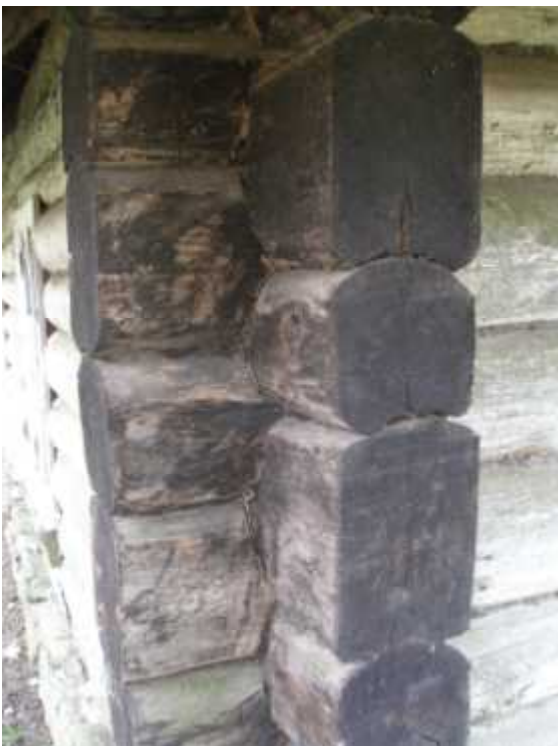
Joonis nr. 7 Hoone nurgatapid.

Ranna hoone on ehitatud rõhtpalkidest, mis on omavahel tappnurkadega seotud. Sarnast ehitusstiili hakati Eesti aladel kasutama juba 6-7 sajandil. Puitmajade ehitamine muutus sel ajal märgatavalt lihtsamaks, kuna võeti kasutusele uued tööriistad. Soojapidavamaks muutmiseks kasutati palkide ühenduskohtades ehk varades takku või sammalt. Käesoleval hoonel on selleks valitud sammal. (vt. Joonis nr. 7)
