UNUSTATUD KOOLIMAJA

Murro-Jüri kinnistu, Seliste küla, Tõstamaa vald, Pärnu maakond

2009/2010. õ-a. Arhitektuuri konserveerimise ja restaureerimise täiendkoolituskursuse
lõputöö

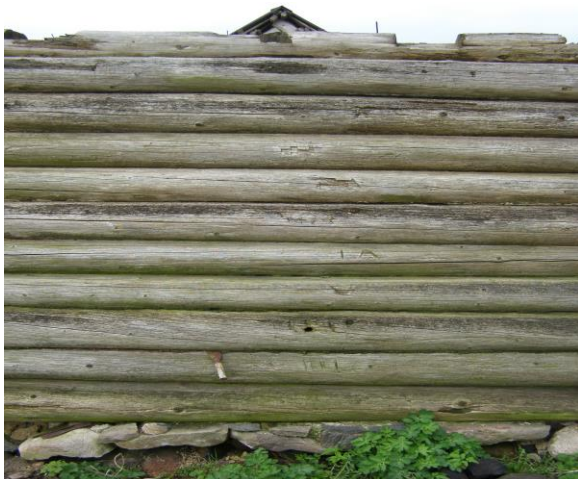
Hoonel on sindelkattega viilkatus. Uurimisel jäi silma, et taaskasutatud on ehituslikke elemente lammutamisele läinud hoonetelt; palgid, sarikad, must laudis vahelael (joonised 7,8,9,10).

Joonis 7, Taaskasutatud otsaseinapalgid

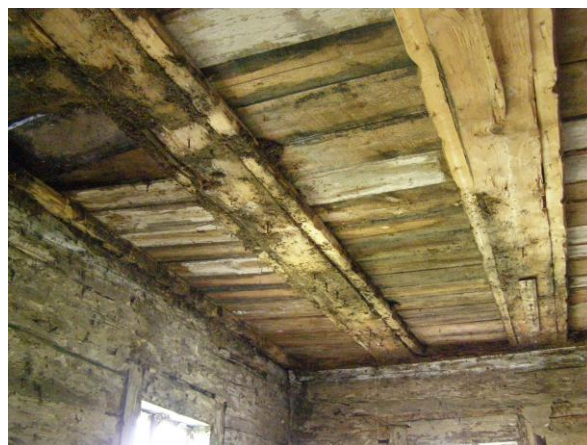
Joonis 8, Taaskasutatud laudad (must lagi)

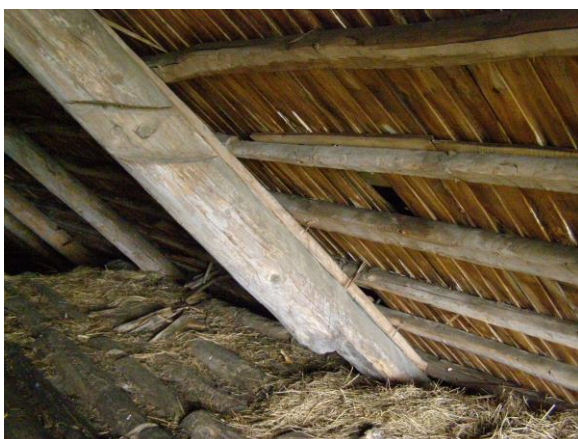
Joonis 9, Taaskasutatud sarikas

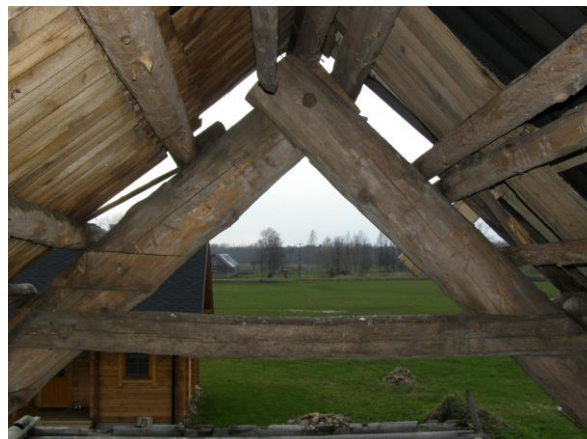
Joonis 10, Taaskasutatud sarikas

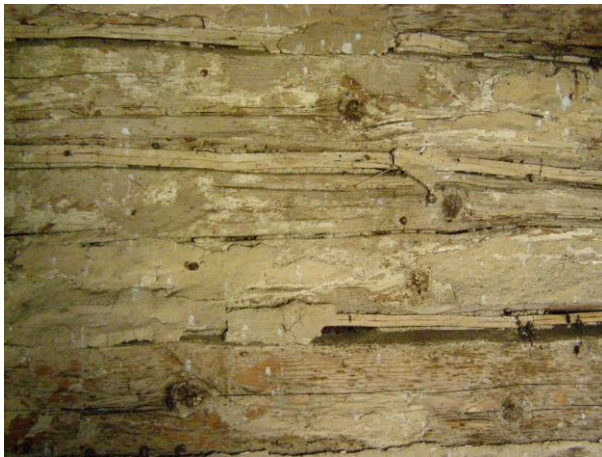
Siseviimistluses on kasutatud lubikrohvi ja lubjapiima (lubjavedelik). Koolitoa ja pererahva kambri tahatud palkide vahelised süvised on täidetud peenikeste lõhestatud okstega ja seejärel lubikrohviga (joonis 11). Seinte sisepinnad on aja jooksul mitmekordselt lubjapiimaga üle kaetud. Koolitoa seintele on mingil perioodil tuuletõkke eesmärgil paigaldatud ka tõrvapapp, mis tänaseks on eemaldatud (joonis 12).

Joonis 11, Palgivahede täitmine

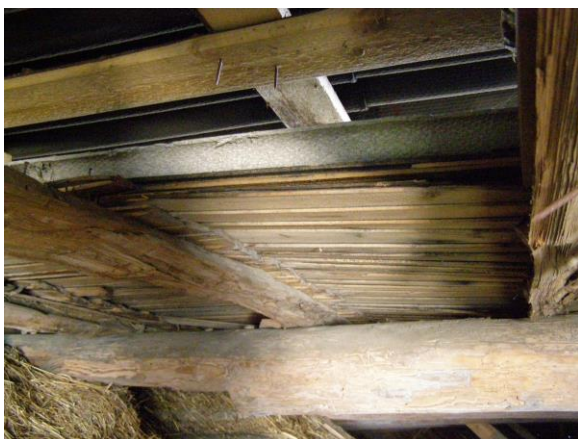
Katus. Hoonel on traditsiooniline 45° kaldega viilkatus, mille katematerjaliks on kahekordne sindel. Sindel on valmistatud kuusepuust ja mille mõõdud on 660x80x4-23 mm. Katusesindel on paigaldatud lõuna- ja põhjaküljel erinevalt. Kui lõunaküljel on roovi sammuks 30 cm ja sindel paigaldatud ülekattega traditsioonisel viisil, siis põhjaküljel on roovi sammuks 50 cm ja ühekordsele sindlile peale pandud teine kiht ühekordset sindlit(joonis 26). Kuna viimati paigaldatud sindlikatuse aeg sai nii hooldamatuse kui ka vanuse tõttu otsa, siis on katuse põhjapoolne külg kaetud eterniidist tahvlitega. Kahjuks on aga jäetud katus katmata rehetoa otsas ca 3 m laiuselt, mis on tekitanud puitkonstruktsioonidele tõsised mädanikkahjustusi. Lõunapoolsel küljel on sindelkatusele paigaldatud bituumeniga immutatud papist laineline katuseplaat (joonis 27).

Joonis 26, Katusekihid põhjaküljel

Kuna originaalkattematerjaliks on olnud sindel, siis arvestades omaniku soovi ja rehielamule sobilikku katusematerjali, siis tuleb kogu katuse ulatuses eemaldada ajutiselt paigaldatud bituumen- ja eterniitplaadid kui ka varasem sindelkatusematerjal ning asendada see uue kolmekihilise sindelkatusega. Sindelkatuse ea pikendamiseks tõrvata puit enne katusele paigaldamist. Vahetada välja pehkinud sarikate otsad jälgendades olemasolevat sarika otsa profiili. Võtta lahti roovitus, asendada pehkinud osad uutega ning paigaldada need arvestades uute sindlite mõõtu sobiva sammuga tagasi. Hoolimata sellest, et majal pole kunagi olnud vihmavee ärajuhtimisesüsteemi, tuleks siiski paigaldada hoonele vähemalt horisontaalsed sobilikud puitrennid.

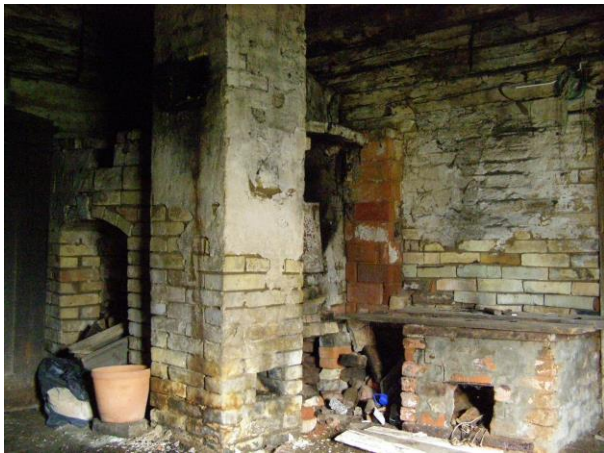
Kuna hoonel on ainult üks korsten, siis on omapäraselt lahendatud ruumide kütmine. Lisaks tavapärasele kerisahjule rehetoa (joonis 29) on teine kerisahi köögi ja koolitoa vahel (joonis 30) ning mis omakorda on ühendatud köögi ja pererahva toa vahel asetseva soojamüüri moodustava lõõride süsteemiga. Hiljem on rehetuppa ja kööki ehitatud eraldi pliivid ning ühendatud need suitsulõõridega.

Joonis 29, Kerisahi rehetoaas

Soe pääses nii koolituppa kui ka pererahva kambrisse läbi avatavate keriseluukide. Nii kerisahjude, soojamüüride kui ka korstna ehitamisel on kasutatud Tõstamaa mõisa tellisetehases valmistatud iseloomuliku kollaka värvusega tellist. Tänapäevaks ei funktsioneerid enam kerisahjud talle esialgselt omistatud otstarbel. Köögis asuva ahju ja soojamüüri vahelisel slepel on kivid sisse kukkunud, ahju telliste vahelised vuugid pea poole kivi sügavuses tühjaks pudisenud, põranda lähedal asuvad tellised kaetud valge soolakihihiga (joonis 31). Ligi 4 m pikkuse soojamüüri moodustav suitsulõõride süsteem ei tööta, nn lamavad (rõht)lõõrid on ummistunud. Koolitoas asuva kerisahju parempoolne ülemine nurk pragunenud (joonis 32).

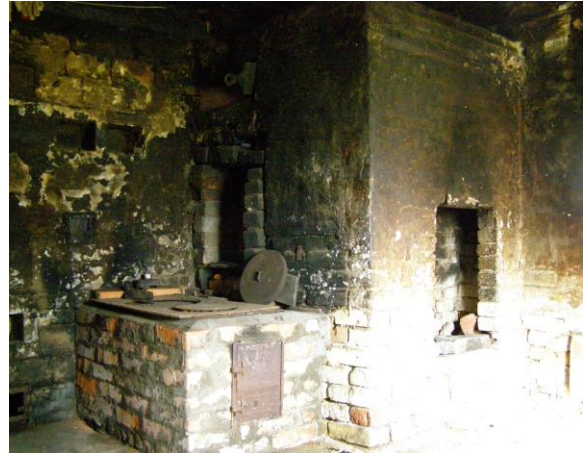
Joonis 30, Kerisahi köögitoas

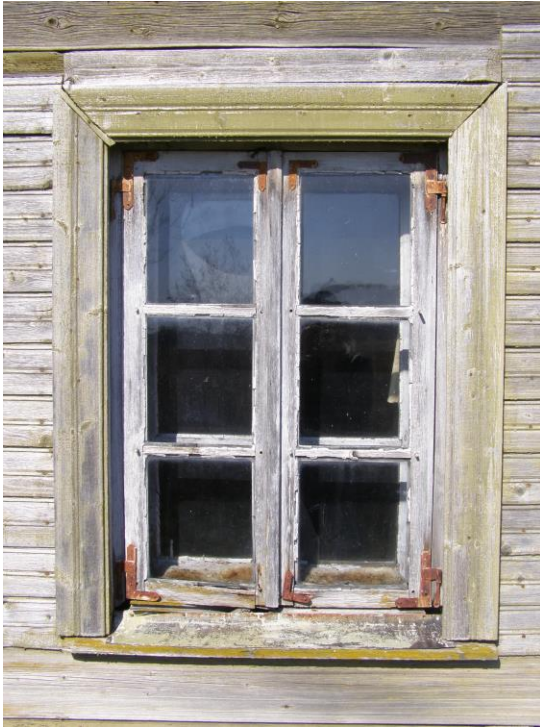
Avatäited. Rehielamu endise koolitoa ja põhjaküljel asetsevad kaheraamilised 6-ruuduga aknad 71x102 cm on säilinud algupärasel kujul - ajastule omase jaotusega (joonis 33). Koolitoa lõunapoolne aken ja pererahva kambri akna välimine raam on varustatud ka eraldi üheruudulise õhutusaknaga.

Joonis 33, Algupärane aken

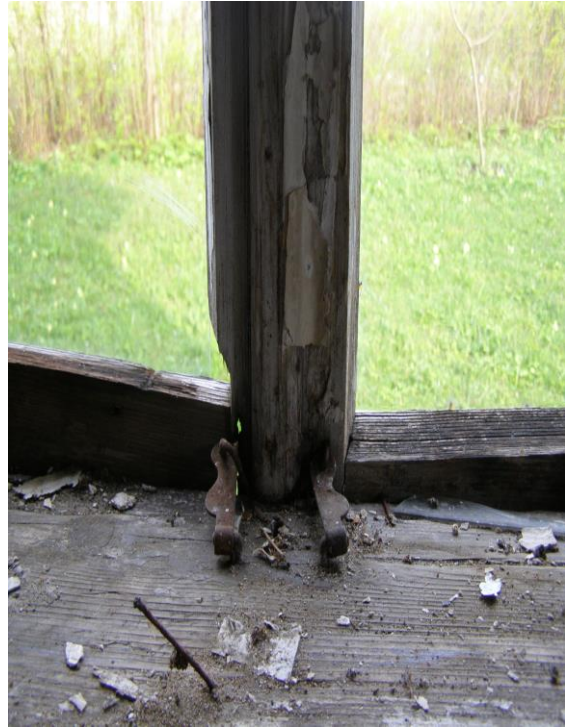
Joonis 34, Akna kinnitushaagid,

Akandel ja ustel puuduvad eraldi lengipuud; selle moodustavad vertikaalsed tendripostid, alumine vööpalk (uksel lävepalk) ja tendripostide vahel olev silluspalk. Koolitoa akende välimised raamid on oma hooldamatuse tõttu tugevalt pehastunud ning osad klaasid purunenud. Kahjuks ei ole need algupärased aknad suure kahjustuste ulatuse tõttu enam restaureeritavad, küll aga saab uute akende ära kasutada olemasolevaid detaile; hinged, nurgikud, haagid (joonis 34).

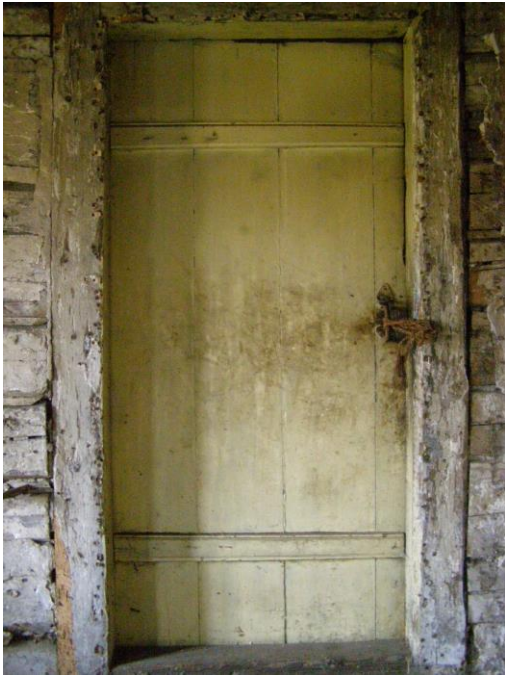
Köögi ja rehetoa aknad on vahetatud uute, ilma jaotuseta akende vastu. Osaliselt on säilinud sisselõigatud põõnadega 3-4 püstlauast latthingedega sise- ja välisüksed koos metallist käepidemetaga; uks rehetoast rehealusesse ja abiruumidesse, uks koolitoast kotta, pererahva ruumi kaks ust (joonised 35, 36).

Joonis 35, Koolitua välisuks

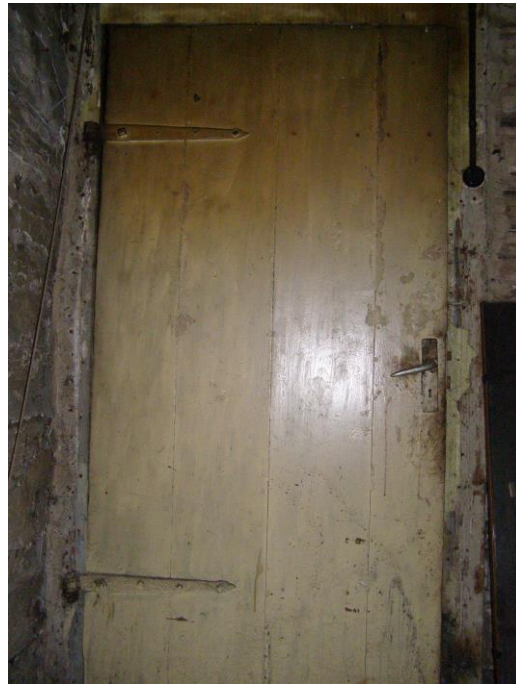
Joonis 36, Perekambri uks

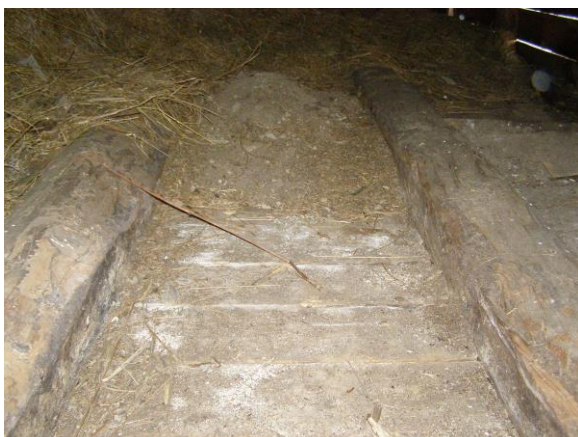
Laed. Lagi toetub ristlõikega 30x21-25 cm käsitsi tahatud taladele ja talade samm on ~ 1,0 m. Laetalade vahel asetseb laetalade külgedele kinnitatud lattidele toetuv nn 4 cm paksustest laudadest must lagi. Soojustuskihi moodustab taladevaheline ~ 20 cm paksune linaluu ja liiva segu ning mille peal on veel ~ 30 cm õlgi (joonis 38). Puhta lae moodustab topeltlaudis,

Joonis 38, Lagi pööningul koolitoo kohal

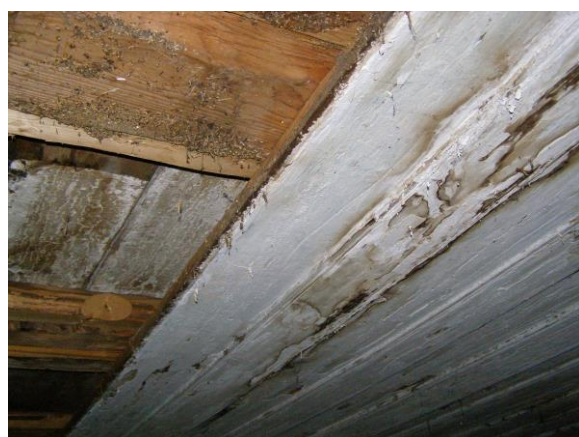
kus ülemine 20 cm laiune nelikant laud on kinnitatud naeltega laetala külge ja nende vahel poolenisti sissefreesitud servadega profiilne 20 cm laiune laud (joonis 39).

Joonis 39, Koolitoo lagi

Kuna koolitoo lae lõunapoolset osa on katuse sadevete läbijooks tugevalt kahjustanud, siis eemaldati selles osas puhaslae moodustavad laudad. Laelauad on kaetud erinevatel aegadel tehtud mitmekihilise lubivärvi korruga, mis on kohati maha koorunud.
