**RUHNU KIVIKIRIKU PUITKONSTRUKTSIOONIDE
TEHNILISE SEISUKORRA HINDAMINE JA ETTEPANEKUD
KONSTRUKTSIOONIDE KONSERVEERIMISEKS JA
RESTAUREERIMISEKS.**

Ruhnu, Saare Maakond

2009/2010. õ-a. Arhitektuuri konserveerimise ja restaureerimise täiendkoolituskursuse
lõputöö

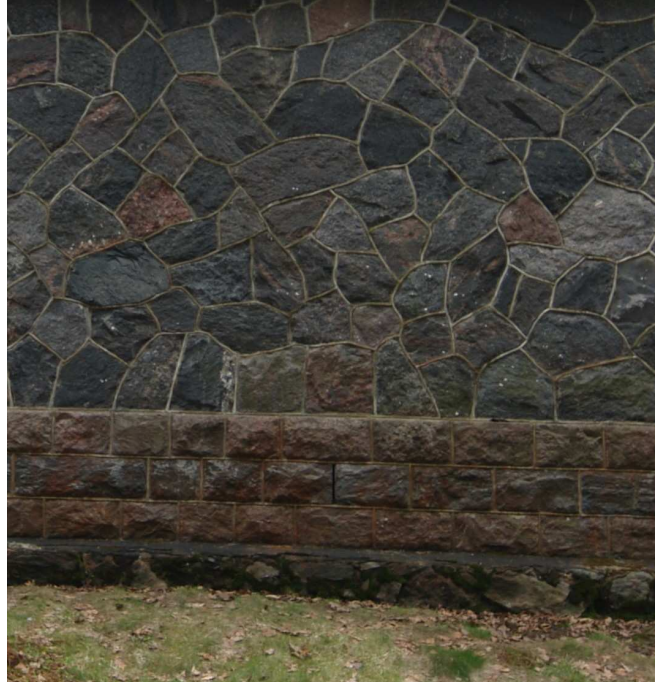
Joonis 1. Vaade välisseinale põhjapoolsel küljel

Vuuk on kumervuuk. Kiriku välisseina nurgad on laotud ristkülikukujulistest tahatud graniitkividest (Joonis 1). Väidetavalt toodi nurga- ja alumise kolme kivirea kivid Rootsist¹². Seestpoolt on seinad krohvitud lubikrohviga. Seinte ülemine osa on puitkonstruktsioon, kus kandvateks elementideks on horisontaalsed puitpostid (toetuvad vundamendile) mõõtmetega 280 x 280 mm, millele on paigaldatud 3 vööd (kiviseina ülemise äärega samal tasapinnal, akende alune vöö ja sein ülemise ääre vöö)

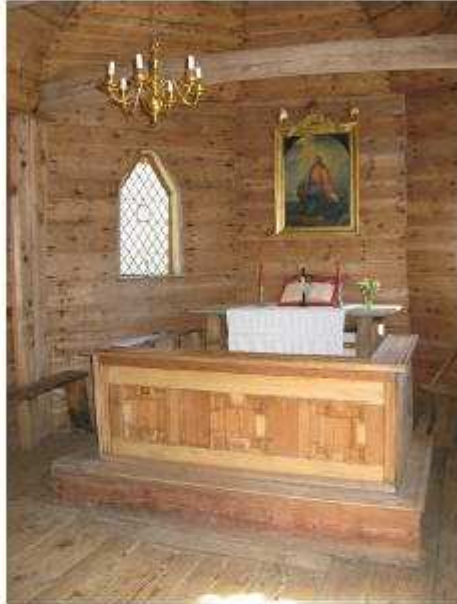
Fig. 4. Altar

Attack of the Old House Borer (House Longhorn beetle; HB; *Hyloterpes bajulus* (L.)) in several places of the building (Figs. 1-3). It must remain unsolved until a future visit and study, if there is still active attack in parts of the gallery (Figs. 6, 7). The same is necessary for parts of the altar (Figs. 4, 5), which besides attack of HB has been attacked by the Deathwatch beetle (XR; *Xestobium rufillosum* (De Geer)) in former times. Old attack by this anobiid beetle was also found in some other parts of the church, along with attack by the Common furniture beetle (AP; *Anobium punctatum* (De Geer)), the latter, however, of only minor importance in the overall interior of this building.

Especially in the basal construction of the altar support we encountered attack of HB (Fig. 18) interiorly. Characters of attack are also found in the surrounding gallery.

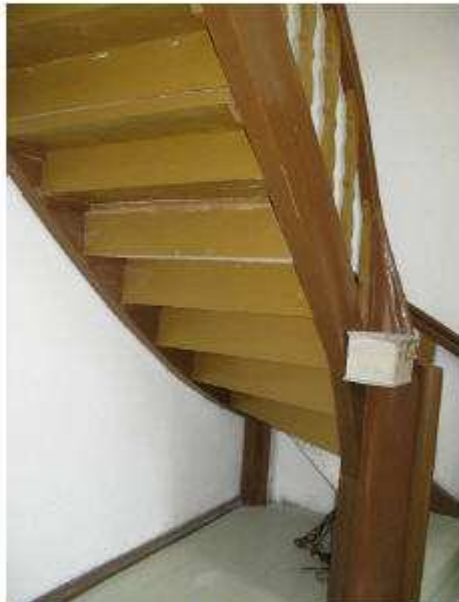
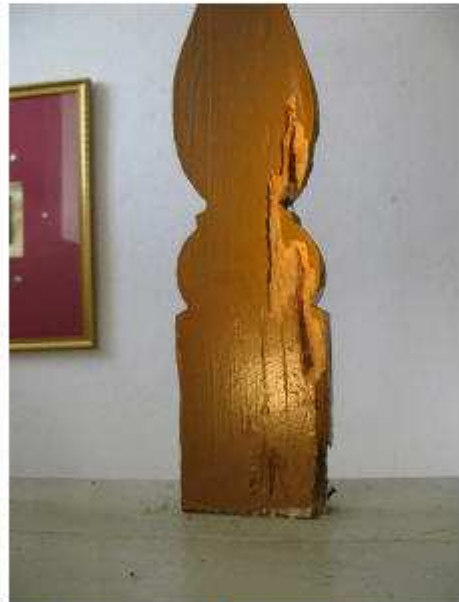
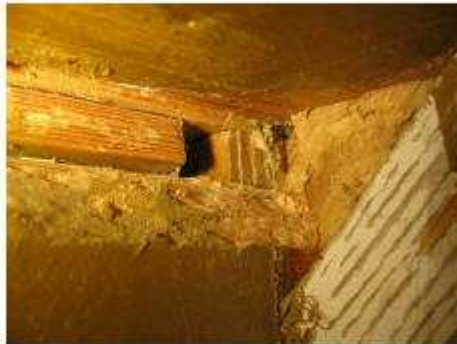
Fig.20. Stair case to gallery

Fig.21. Part of gallery at the stair case

Fig.22. Detail of stairs

The stairs leading to the gallery also exhibit long on-going infestation of HB (Figs. 22, 21).

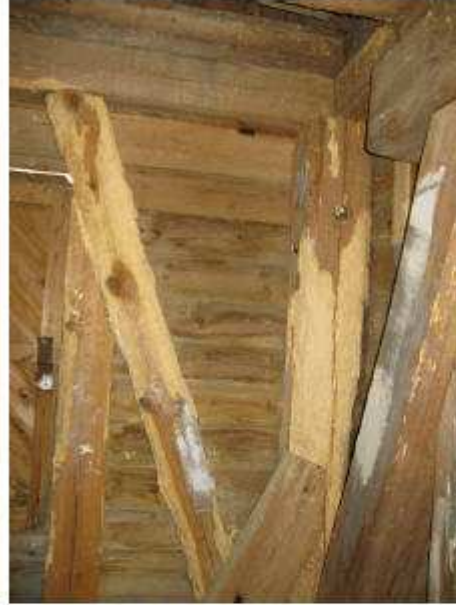
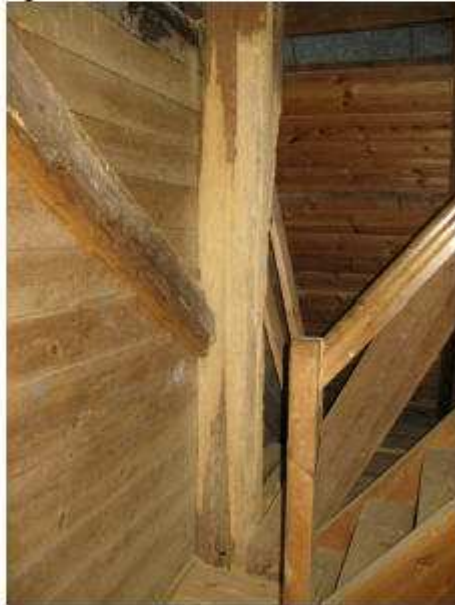
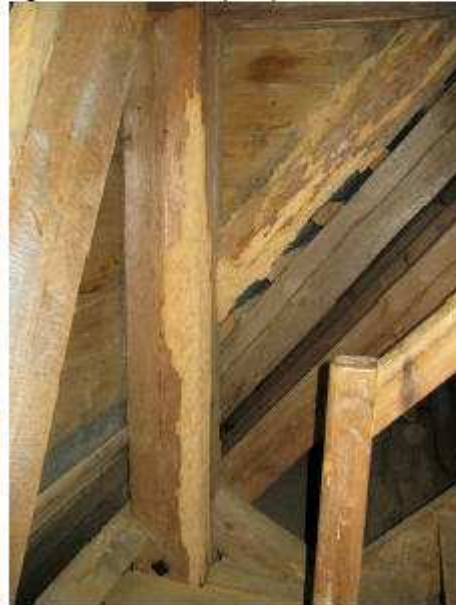
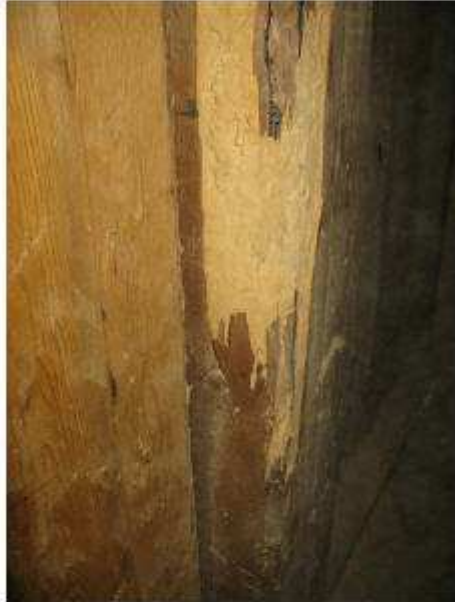
The worst damages are detected in the roof construction, also again with less damages on the left (Northern) side of the church. It is clearly visible that in most parts the sapwood of the construction parts is completely destroyed by HB larvae (Figs. 24-27). In some cases only the surface layer of the timber holds the powder-like remains of the sapwood. If mechanically destroyed by tearing off the surface layer (Fig. 28), the destroyed sapwood falls to the ground and piles up in large heaps of bore dust (Fig. 30). The destruction of construction parts also includes floor beams (Figs. 29, 30).

Fig.25. Roof construction (tower)

Fig.26. Roof construction (tower)

Fig.27. Roof construction (tower)

Fig. 28. Detail of roof construction (right side)

The only solutions for a treatment of the new church may be found in general treatments like fumigation or thermal treatment, both treatments which have been and are applied to whole buildings in many Central European countries. Especially churches, buildings of open air museums and other large cultural heritage objects (mills, castles, mansions, etc.) have been subject to such treatments (see attached pdfs of my papers and a manuscript on Aachen Cathedral).

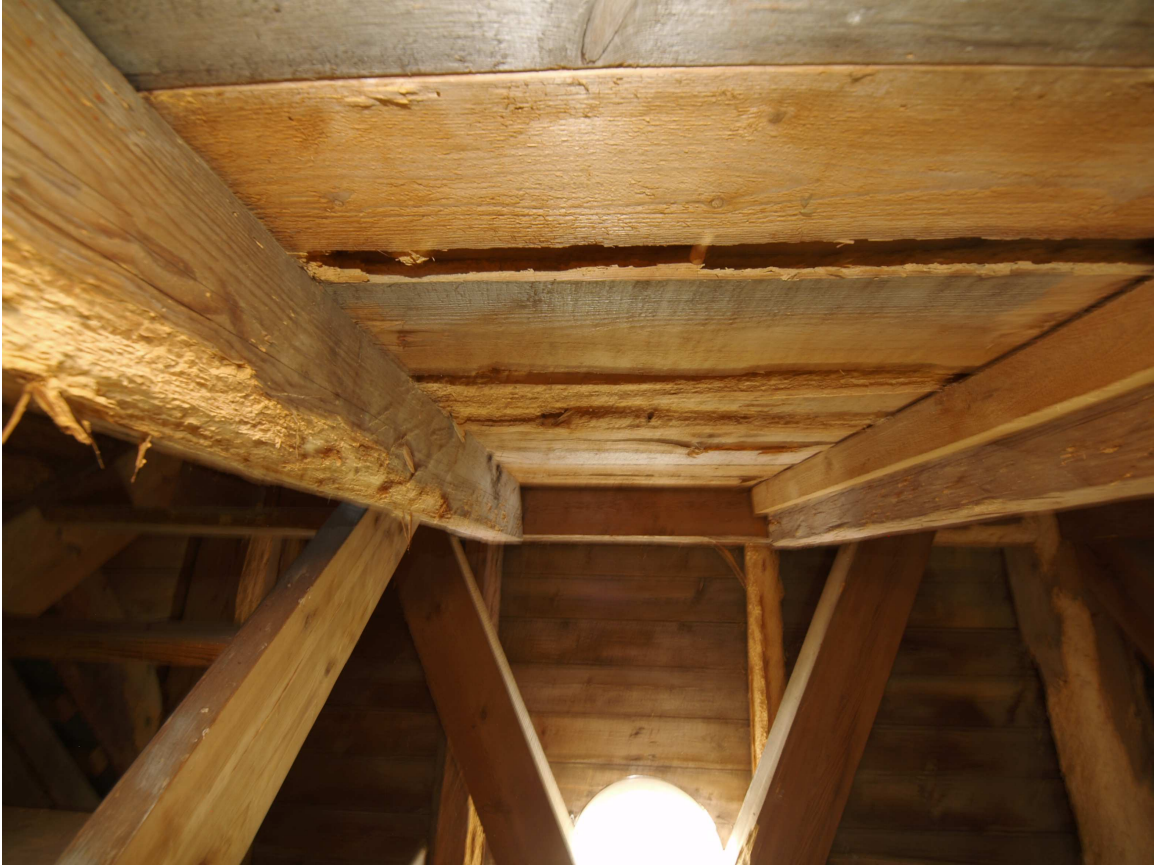
Joonis L7-14 Tornis IV ja V korruse vahelagi

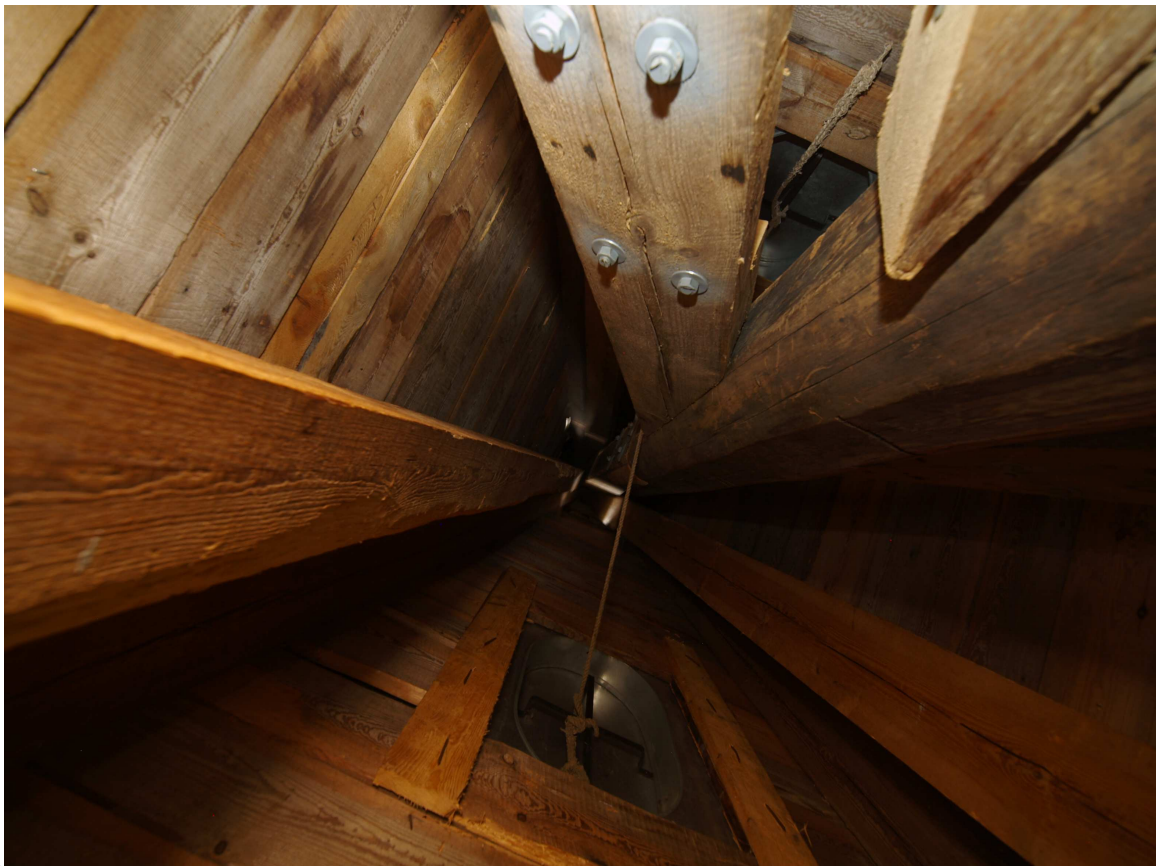
Joonis L7-15. Vaade tornikiivriale alt ülespooll
