SOOVITUSI TÄHE TN 34 HOONEKOMPLEKSI RESTAUREERIMISEKS

Tähe tn 34, Tartu linn, Tartu maakond

2009/2010. õ-a. Arhitektuuri konserveerimise ja restaureerimise täiendkoolituskursuse
lõputöö

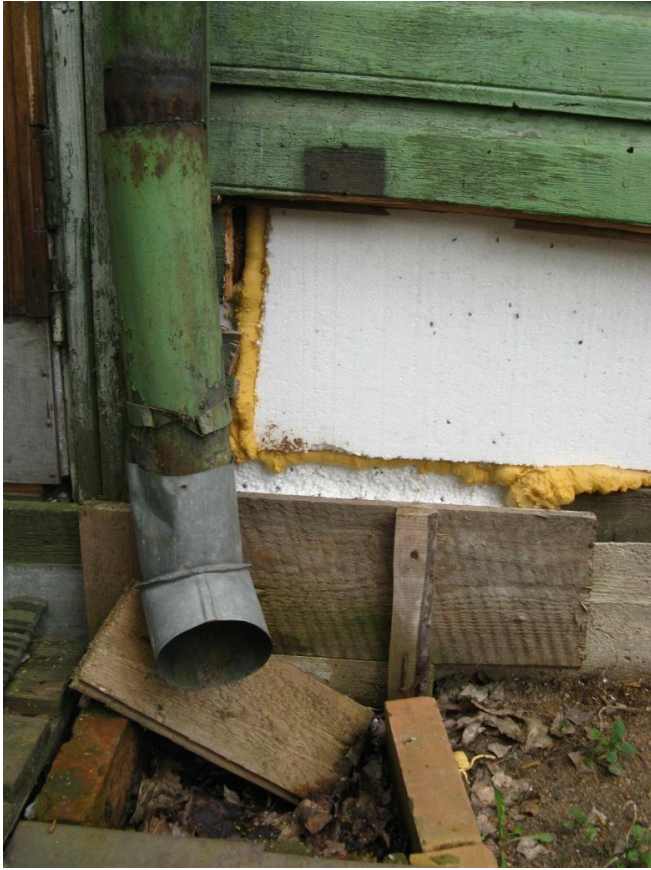
Kortermaja sisehoovi poolisel küljel (joonis 39) on 1. osa penoplastiga soojustatud ning tsementkrohviga kaetud. Soklit katab plekk. Betoonist keldriosa on hakanud mõranema (joonis 11). 2. osas on laudis hakanud pinnasesse vajumise tõttu mädanema. 3. osa penoplast-soojustus on vihmavee eest kaitstud soklil oleva plekiga. Soojustus on kaetud tsementkrohviga. Kõige tagumises nurgas, 4. osas ei ole vundamendi soojustustööid teostatud, laudis on hakanud vajuma ja mädanema.

Joonis 10: Betoonist valatud vundament

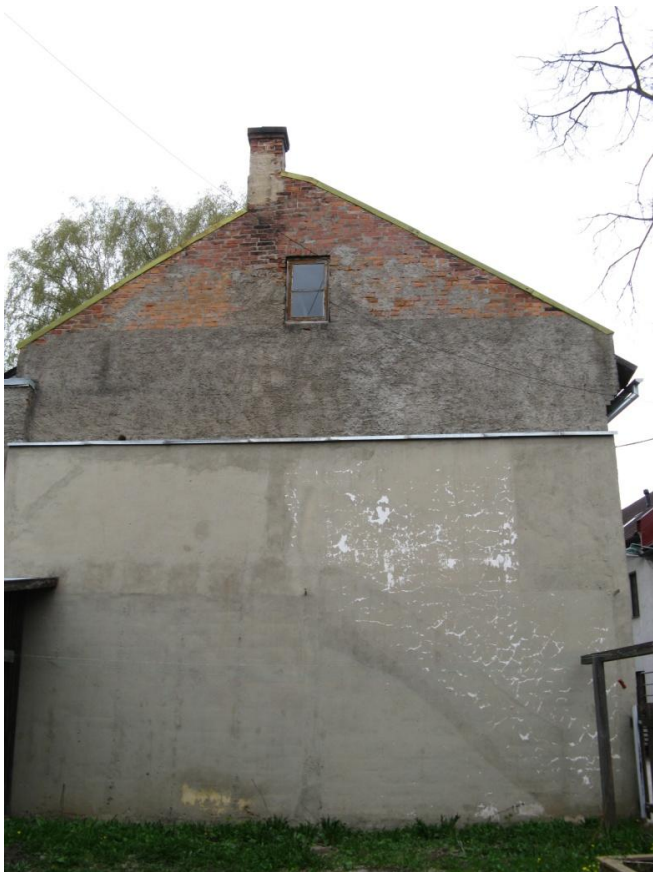
Hoonekompleksi edelapoolsel küljel on telliskividest tulemüür, mis tänavapoolses mahulises osas on kaetud tsementkrohviga ning välimisele lisatulemüürile on paigaldatud ka vihmaveeplekk. Madalas tulemüüriosas on ainult tänavapoolne osa tsementkrohviga kaetud. Kogu tulemüüri osa on plekiga kaetud.

Joonis 12: Tulemüüri tänavapoolne osa

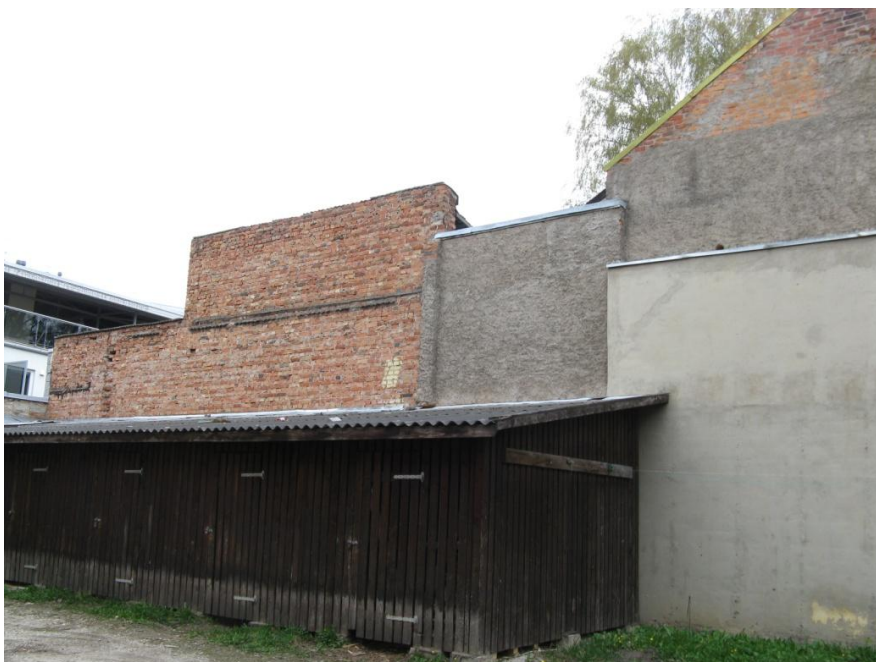
Joonis 13: Tulemüüri õuepoolne osa

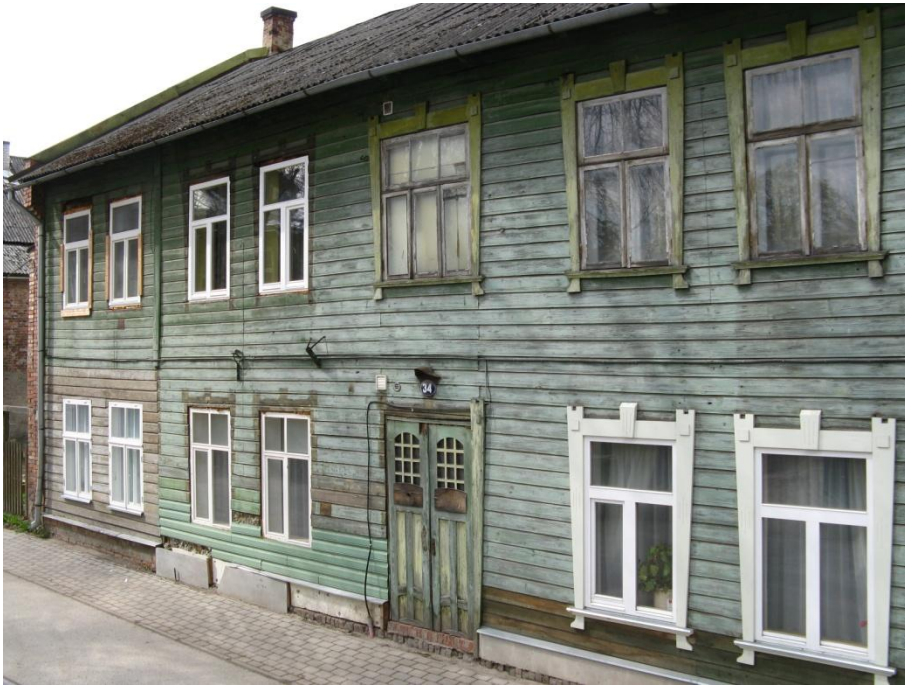
Joonis 14: Fassaad

2010. aastaks on hoone fassaad oluliselt muutunud: vasakpoolne välisukse on kinni ehitatud ning selle asemele on paigaldatud aken. Parempoolne ukseava on küll alles, kuid on seestpoolt kinni laotud fiboplokkidest müüri. Hoonesse saab siseneda ainult hoovipoolsete uste kaudu.

- Hoone fassaadide renoveerimisel järgida algupärast puitlaudisvooderdust.
- Laudise värvimisel kasutada linaõlivärve, eemaldada lateksvärv.
- Eterniitkatus välja vahetada tsinkplekk katuse vastu.

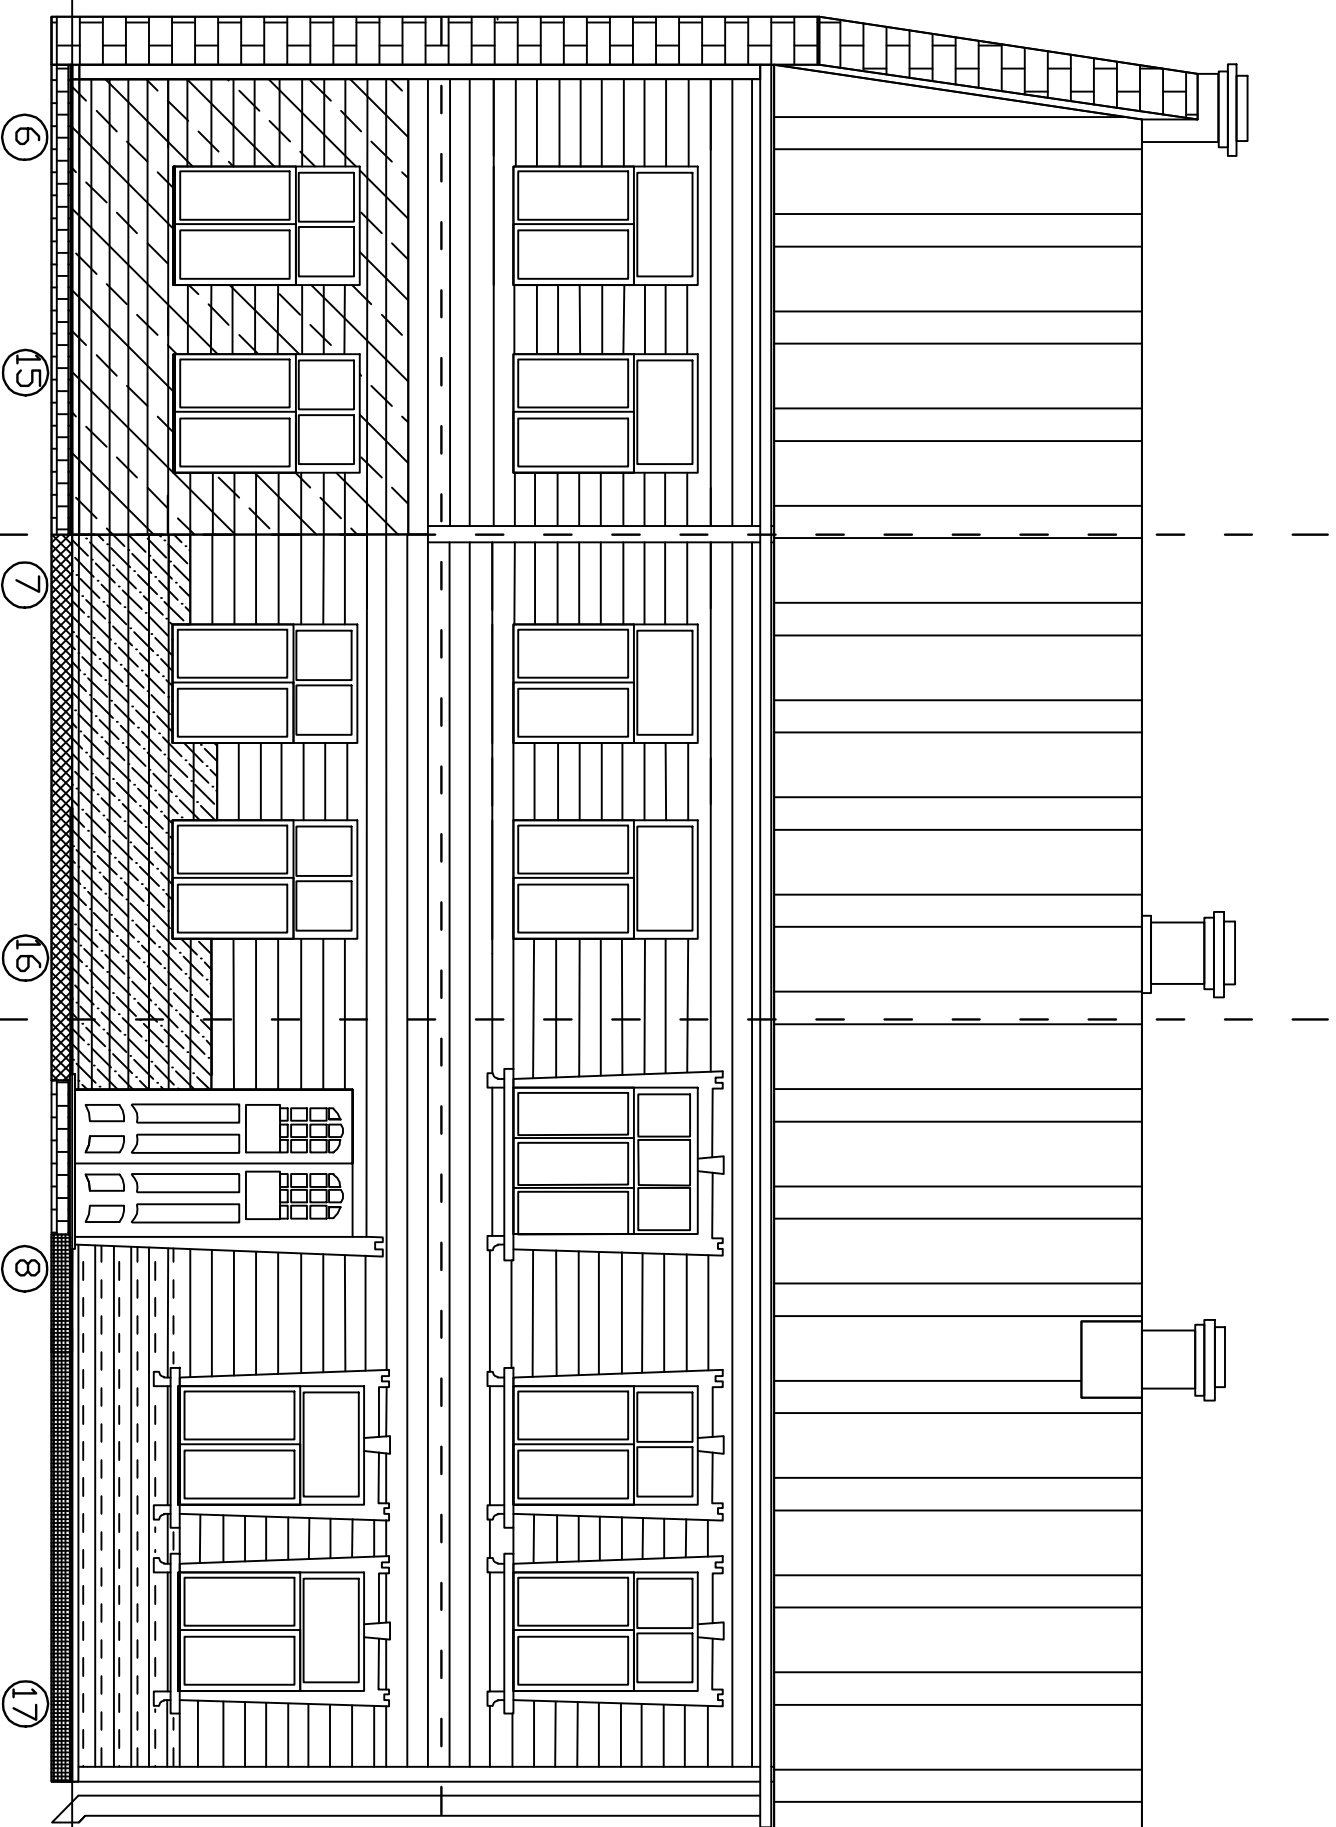
EESTI KUNSTAKADEEMIA		TOO NIMI	
SOOVITUSI TÄHE TN 34 HOONEKOMPLEKSI RESTAUREERIMISEKS			
OBJEKTI ASUKOHT	TARTUMAA TARTU LINN TÄHE 34	JOONISE NIMI	FASSAADI JOONIS
KOOSTAS	LPROST	M 1:150	
	17.05.10		
STADNUM	EP	JOONIS	37
		LEHEKÜLG	37

Fassaadi 1. plokis (joonis 6, 37) on vundament valmistatud punastest tellistest, mis on osaliselt tsementkrohviga kaetud. Ei esine mõrasid. Sokli peale on paigaldatud plekk. Fassaadi 2. plokis on vundamenti soojustatud penoplastiga (joonis 7, 37), mis on jäetud katmata. Vundamendi ees paiknevad asbestplaadid. Plekk on paigaldatud osaliselt. Fassaadi 3. osas on teostatud korralik vundamendi soojustus (joonis 8, 37), penoplast on kaetud võrgu ning tsementkrohviga. Kogu sokliosa ulatuses on paigaldatud plekk.

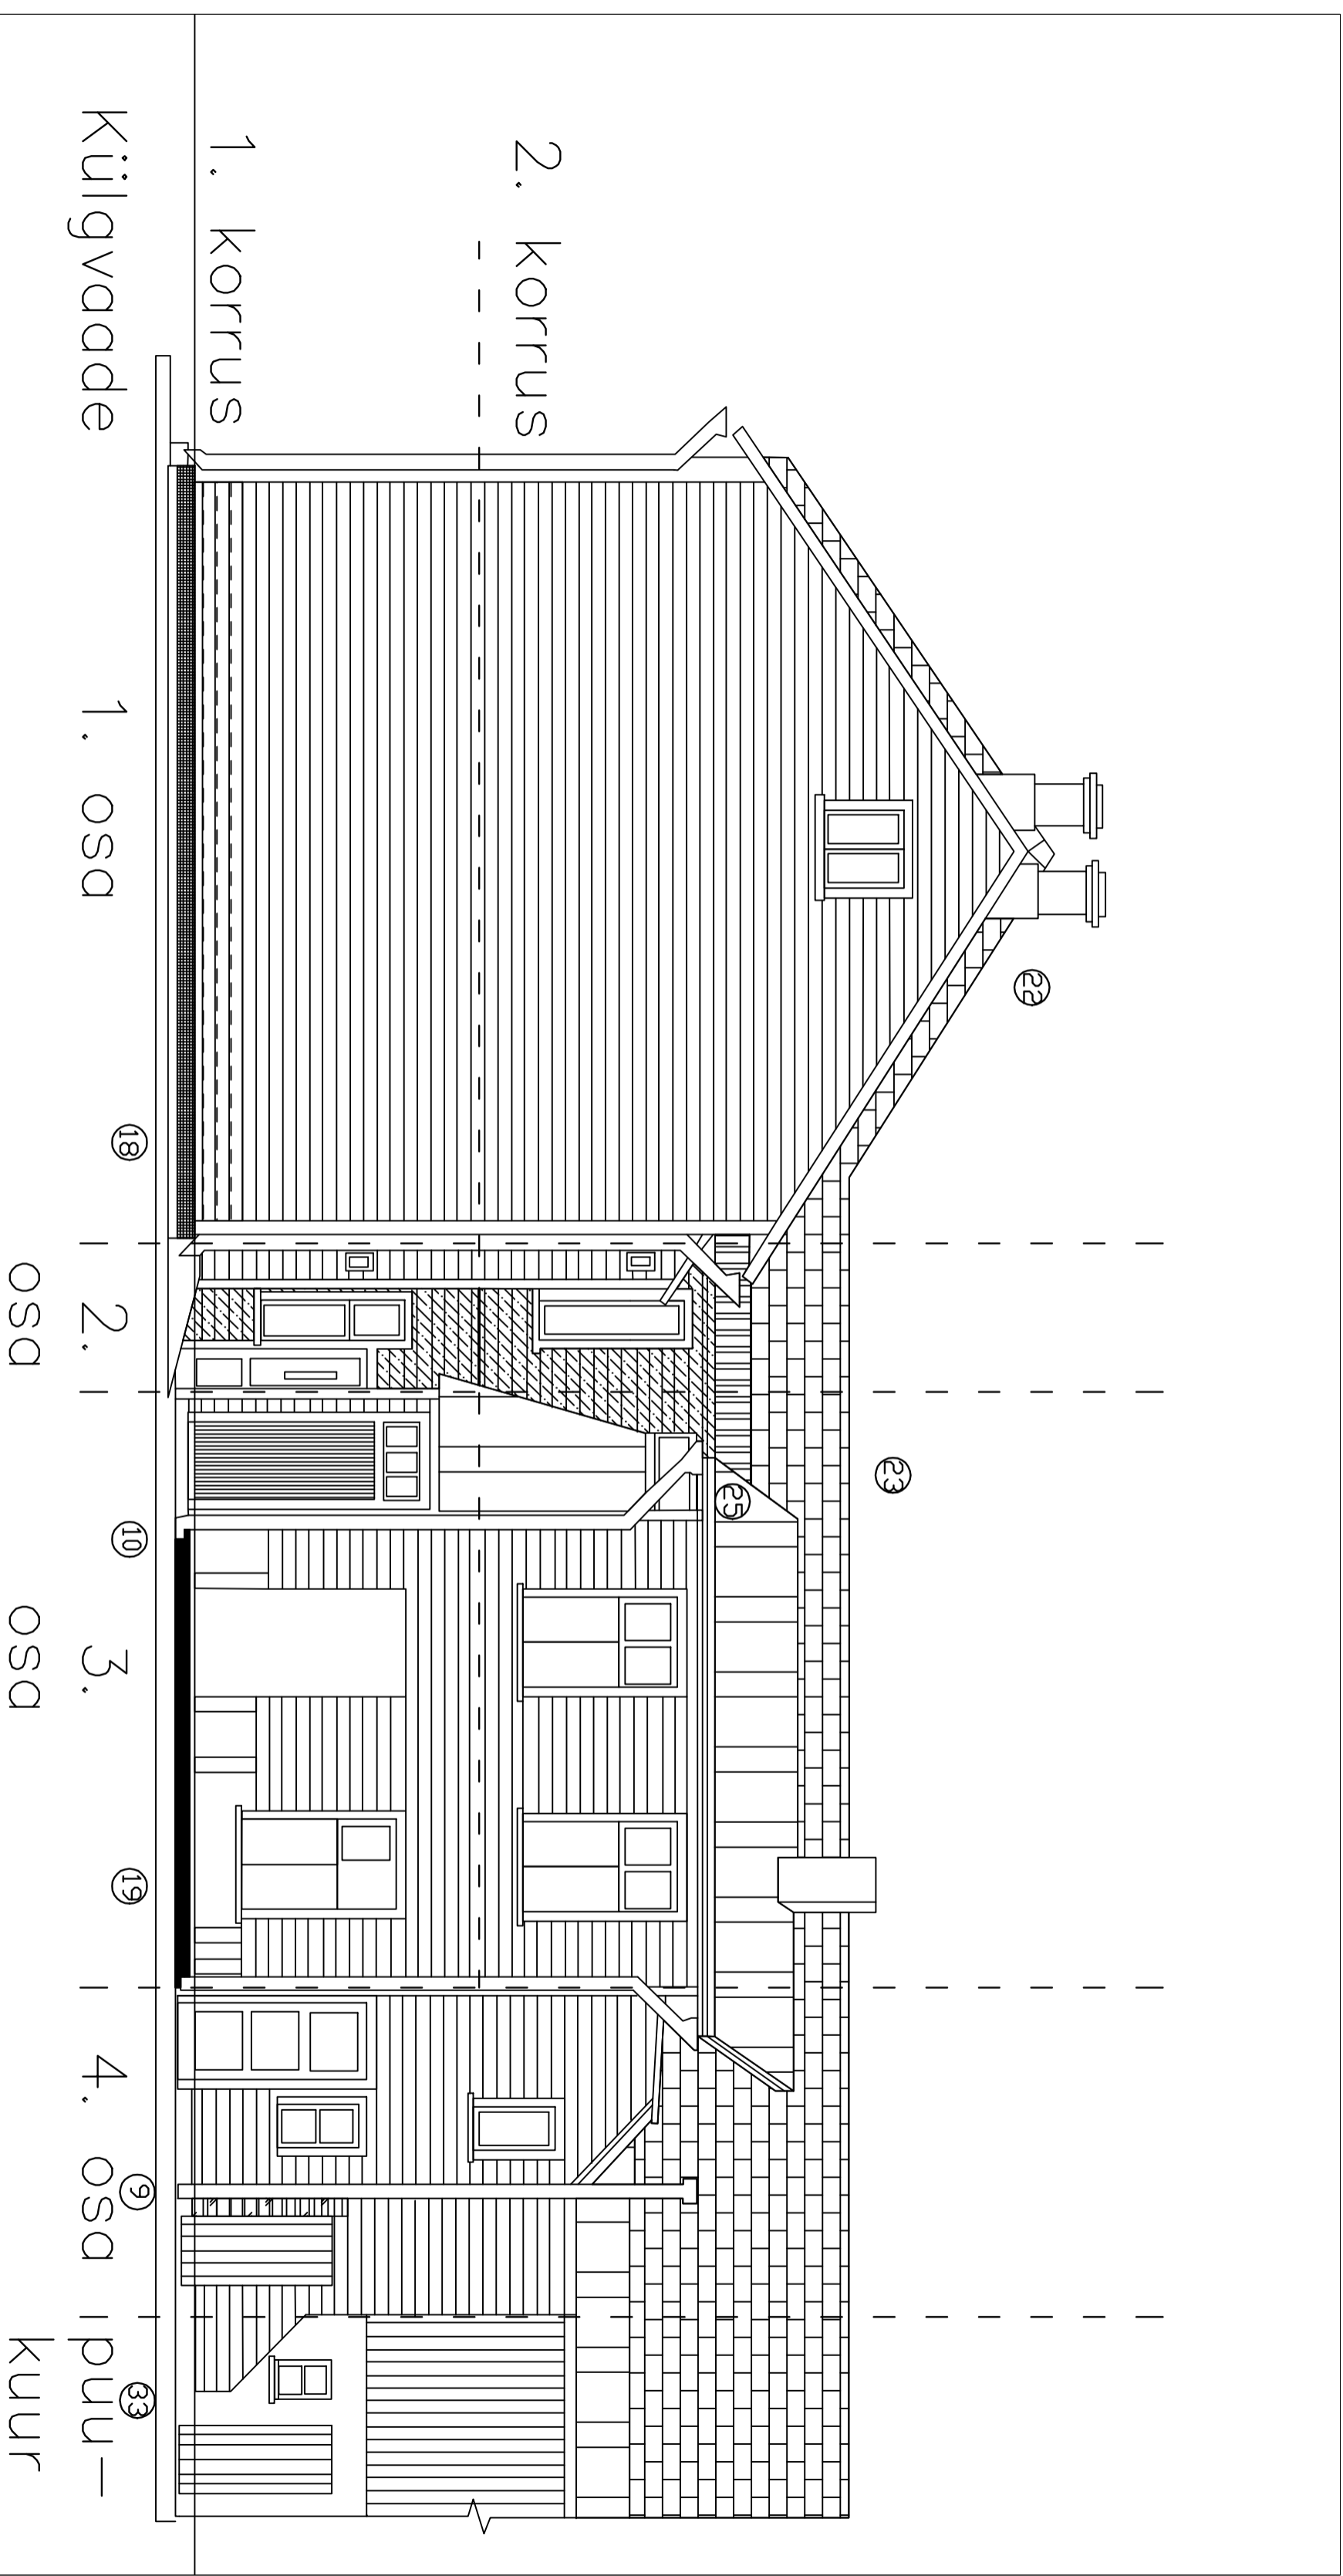
EESTI KUNSTAKADEEMIA		TÖO NIM	
TARTUMAA TARTU LINN TÄHE 34		SOOVITUSI TÄHE TN 34 HOONEKOMPLEKSI RESTAUREERIMISEKS	
KOOSTAS	LPROST	17.05.10	JÕONISE NIM
KOLGVAADE		M 1:150	STAADIUM
EP	38	38	LEHEKÜLG

Kahekordse kortermaja küljel 1. osas (joonis 38) on teostatud vundamendi soojustus, täies ulatuses on paigaldatud tsementkrohviga kaetud penoplast ning sokli peale plekk. 2. osas on laudis osaliselt pinnasesse vajunud. Esineb mädanemist, soojustust pole teostatud ning sokliosa puudub. 3. osas on betoonist uuesti valatud vundament soojustamata ning ilma plekita (joonis 10). 4. osas esineb laudise vajumist ning mädanemist (joonis 9). Soojustus puudub.
