## UNDIAUGU TALU

*Untaugu, Paaduotsa küla, Märjamaa vald, Raplamaa*

2009/2010. õ-a. Arhitektuuri konserveerimise ja  
restaureerimise täiendkoolituskursuse lõputöö

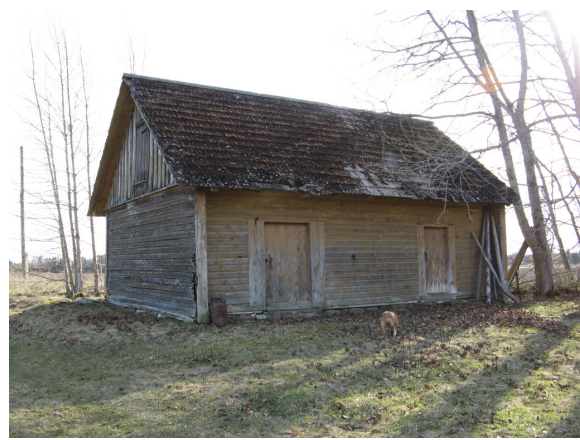
Joonis 6, Aida vaade õue poolt.

Aida seinad on laotud saetud palkidest tappnurgaga ja vooderdatud rõhtlaudvoodriga. Laudvoodri õlivärv on kulunud nii, et laua peaaegu haljad. Seinapalgid on üldiselt heas seisukorras, kahjustustega on alumised palgid hoone Ida, Lõuna ja Lääne küljel, sama lugu ka laudvoodriga, mis osaliselt maha kukkunud. Voodrilaudade otsad on hoone nurkades osaliselt kõdunenud. Kõige paremini on säilinud hoone esisein tänu sellele, et on tagasiastega. Teistel seintel on maapinnast meetri kõrguseni voodrilauad kõlbmatud. Viilutste laudis on vertikaalne.

Aida katus on saetud materjalist pennidega puitsarikatel 100x100 ja kaetud betoonist katusekividega. Lääneräästast on aja jooksul osa kive eemaldunud ja roovid sealt kohast kahjustustega. Kivid on terved, aga sammaldunud, kuna puud kasvavad kohe kõrval.
